주택점검보고서

♠ 위치 : 부산 해운대구 해운대로 2001번길

♠ 점검일 : 2023년 11월 10일

84m²B

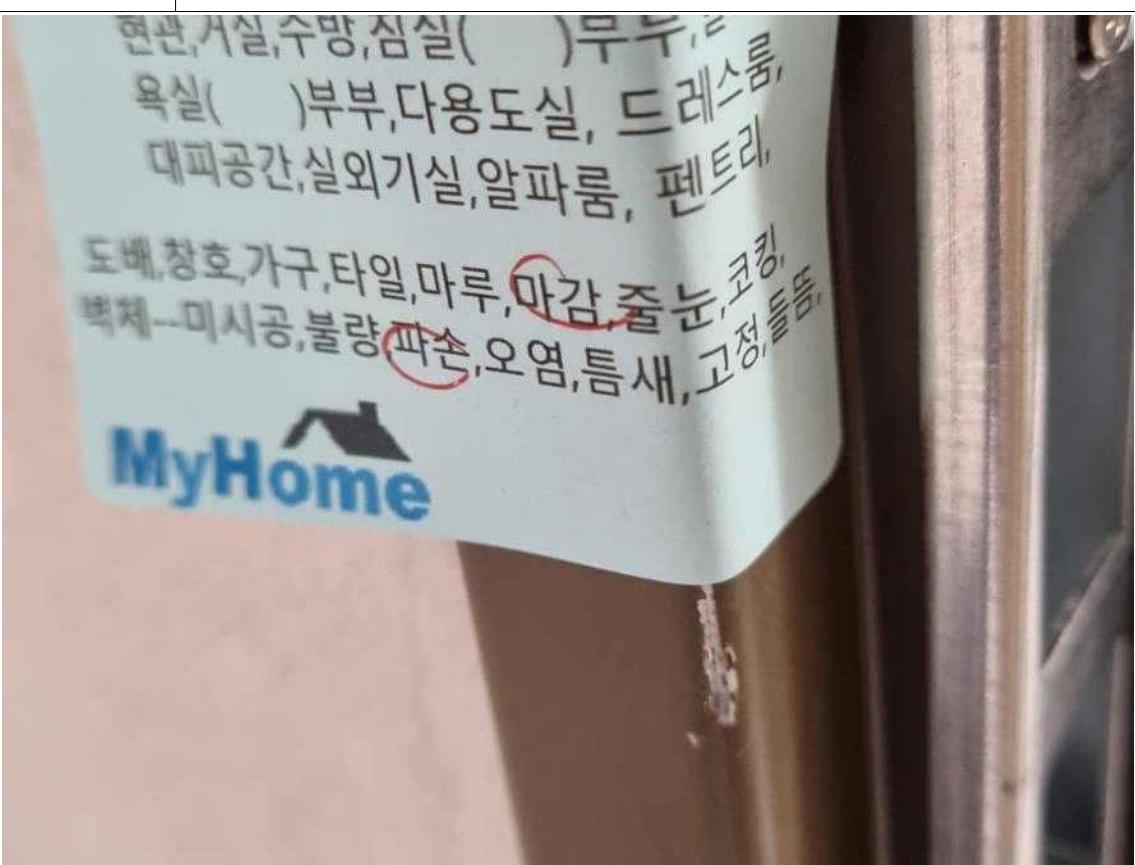
현관-8

문틀 파손

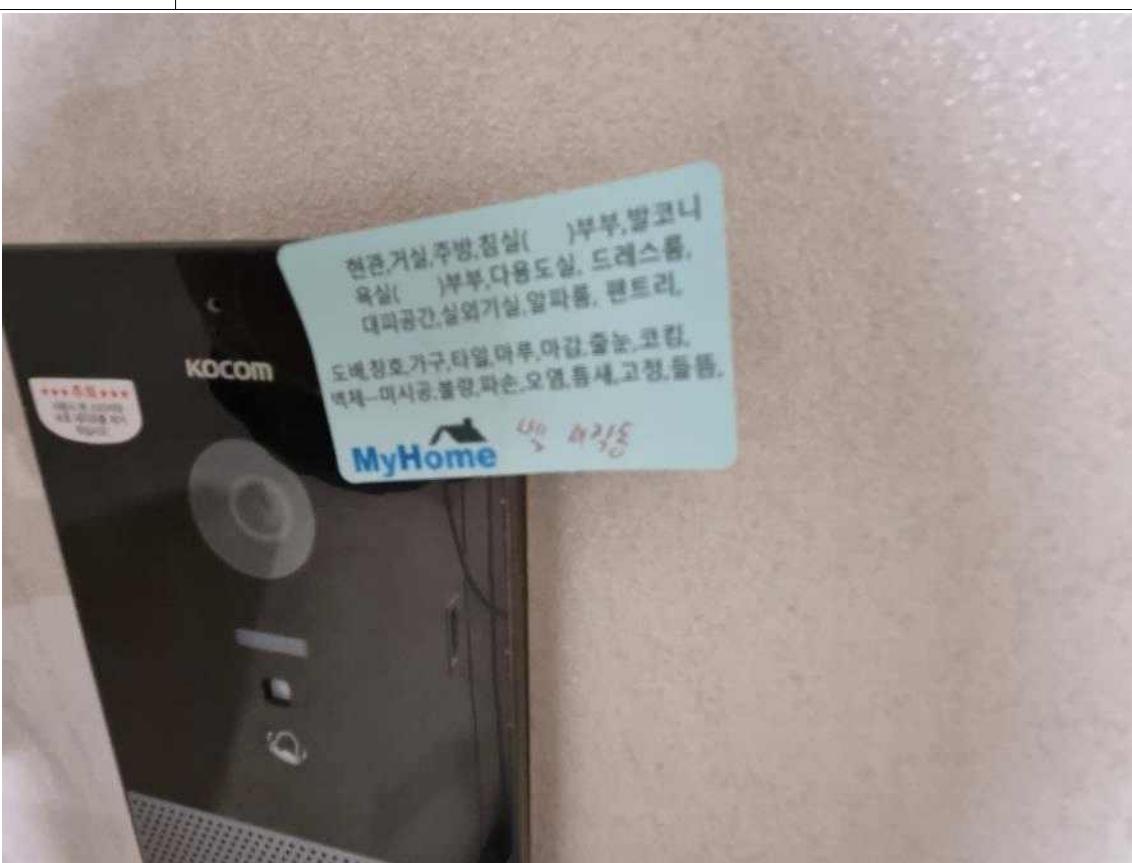
현관-12

현관벨 미작동

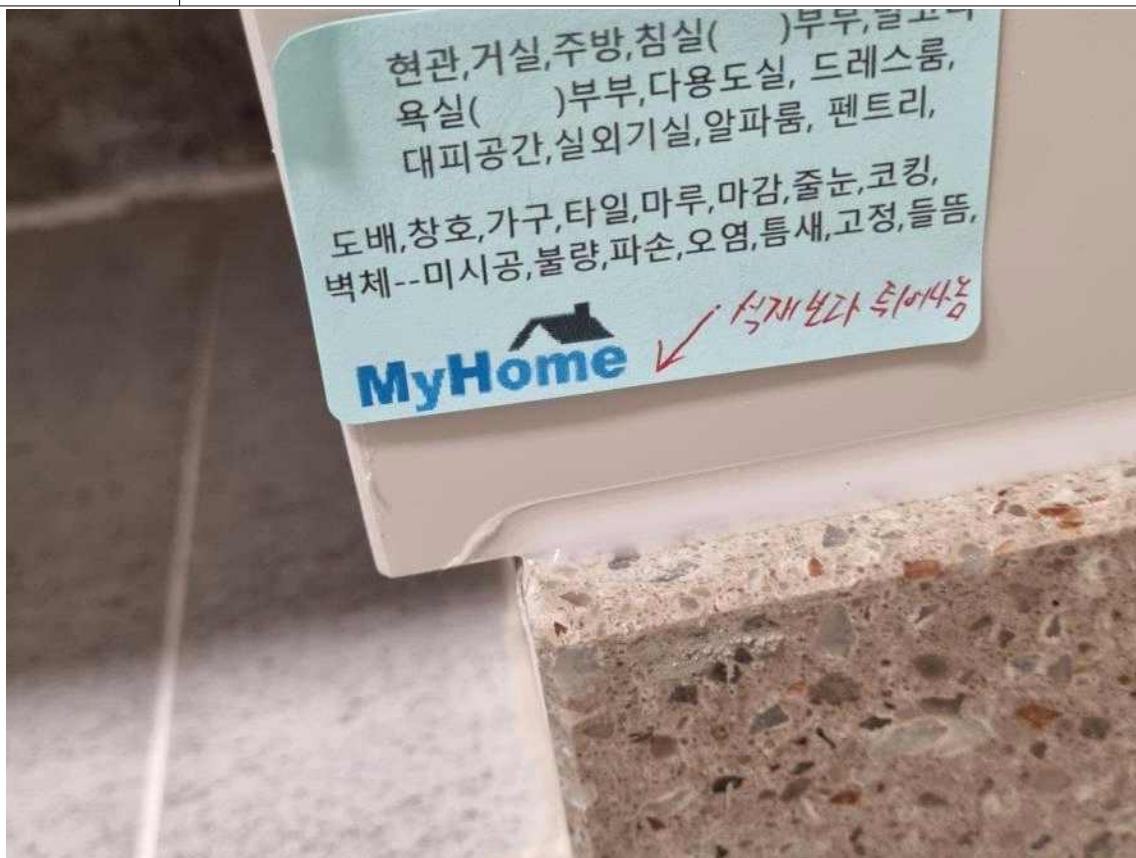
현관-17

신발장 하부 석재보다 튀어나옴, 시공 불량

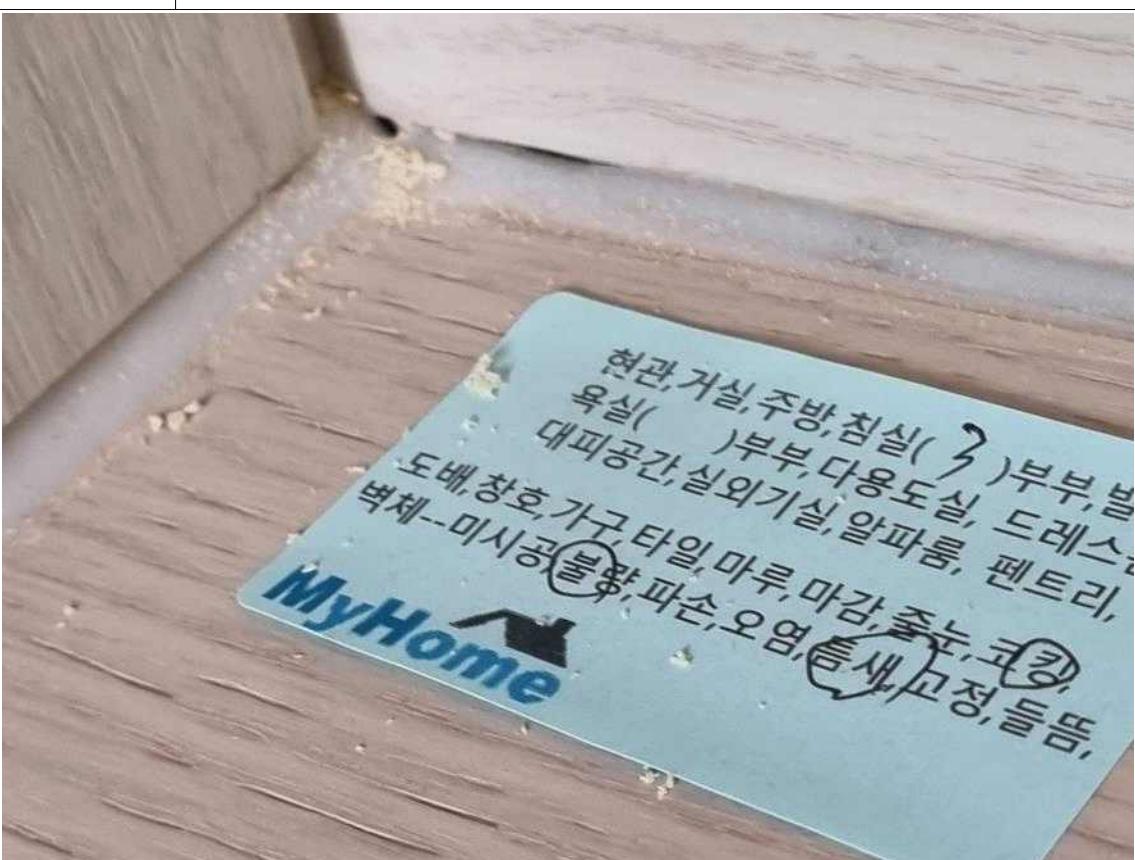
침실3-4

바닥 코킹 틈새 불량

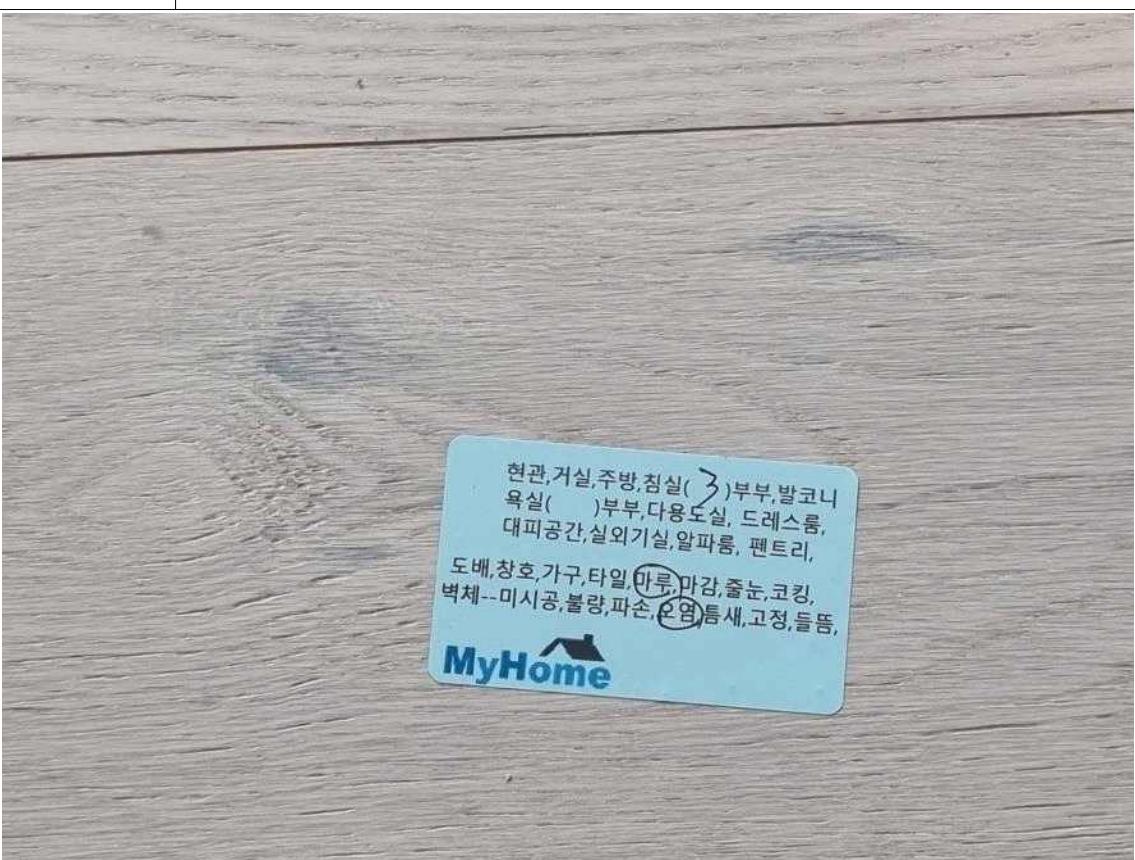
침실3-6

마루 오염

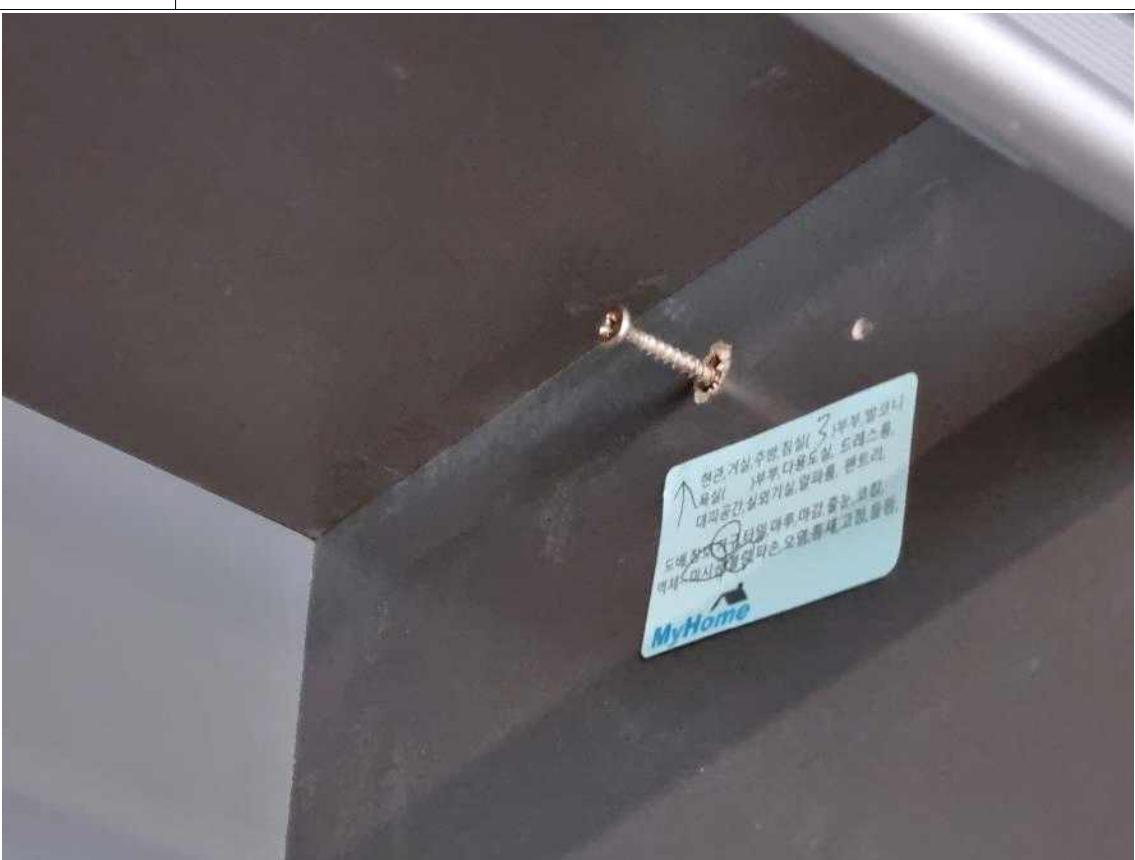
침실3-14

수납장 내부 피스 둘출

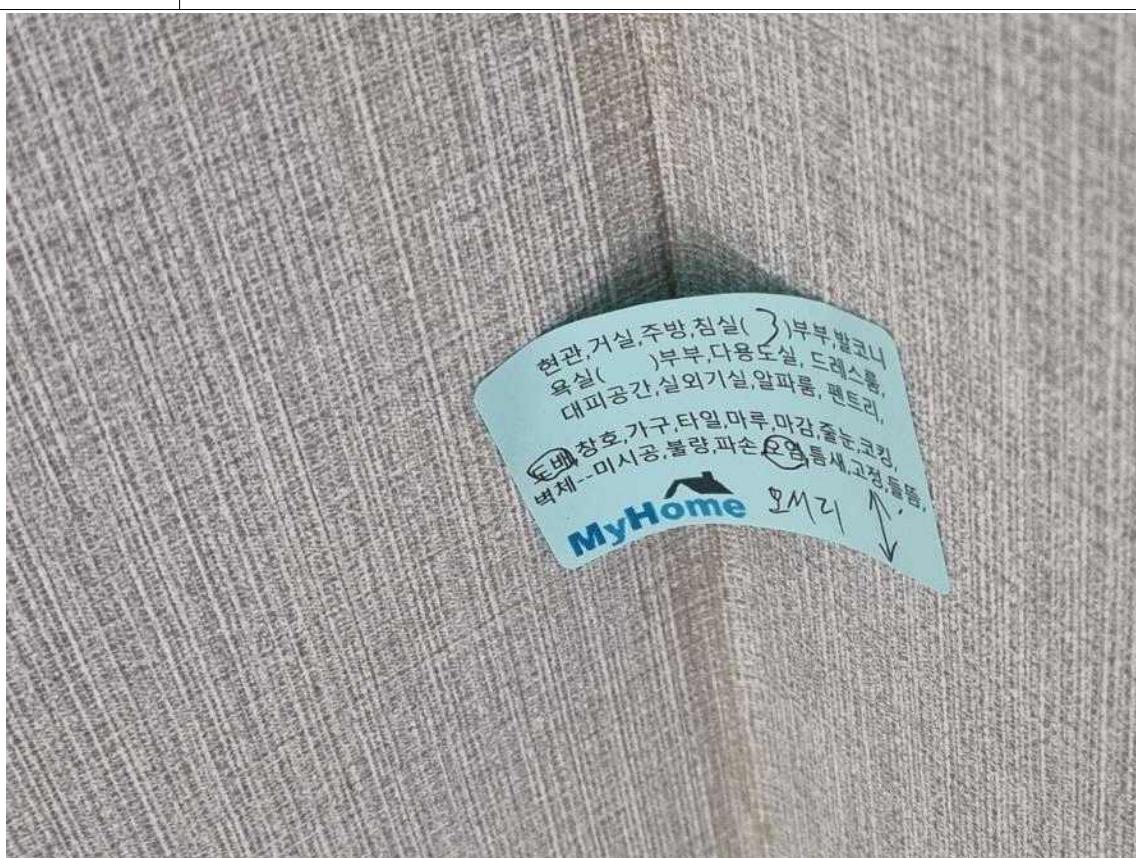
침실3-16

코너부분 도배 오염

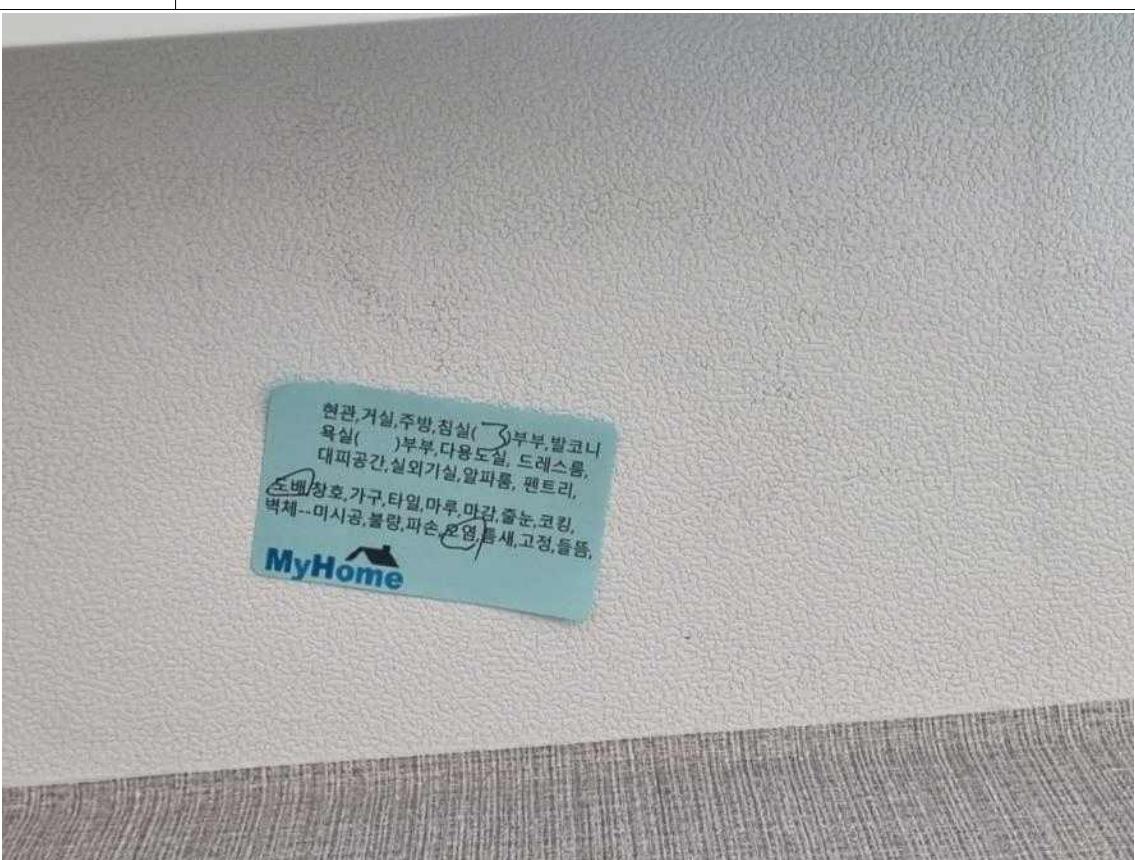
침실3-24

천장 도배 오염

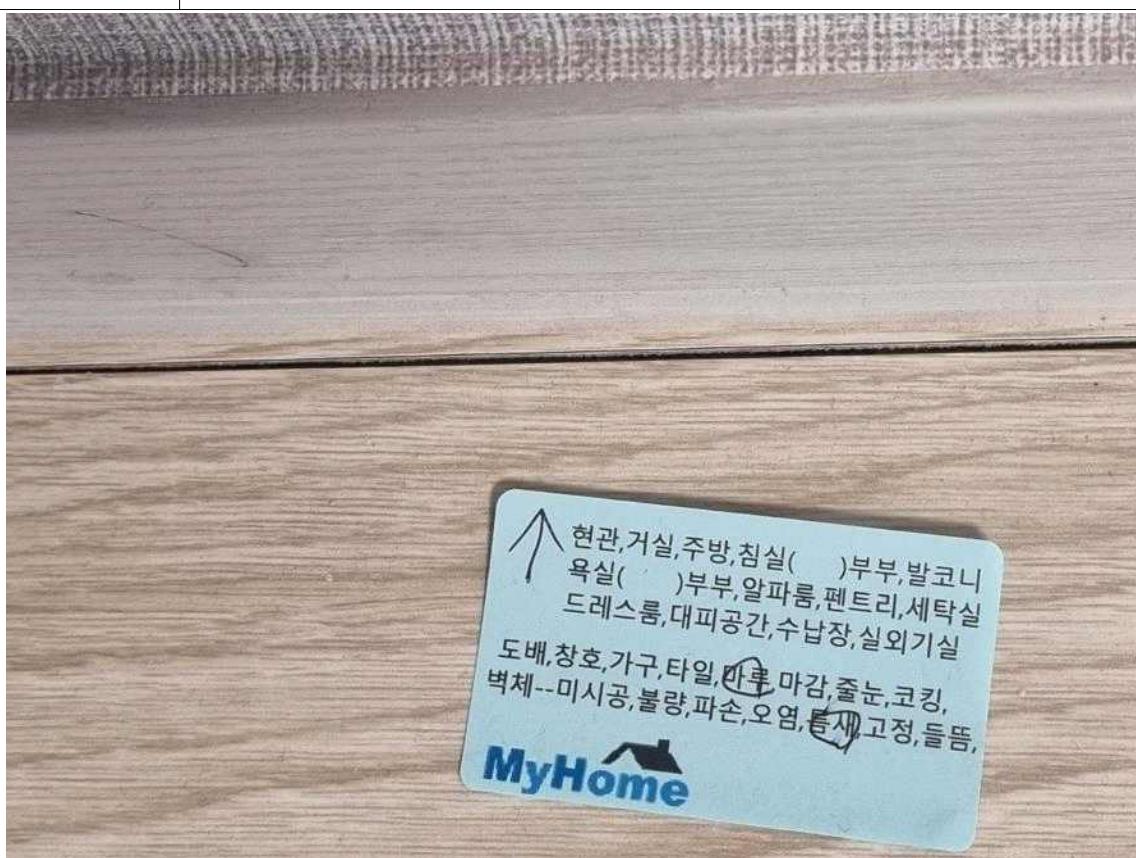
침실3-38

마루 틈새 과다

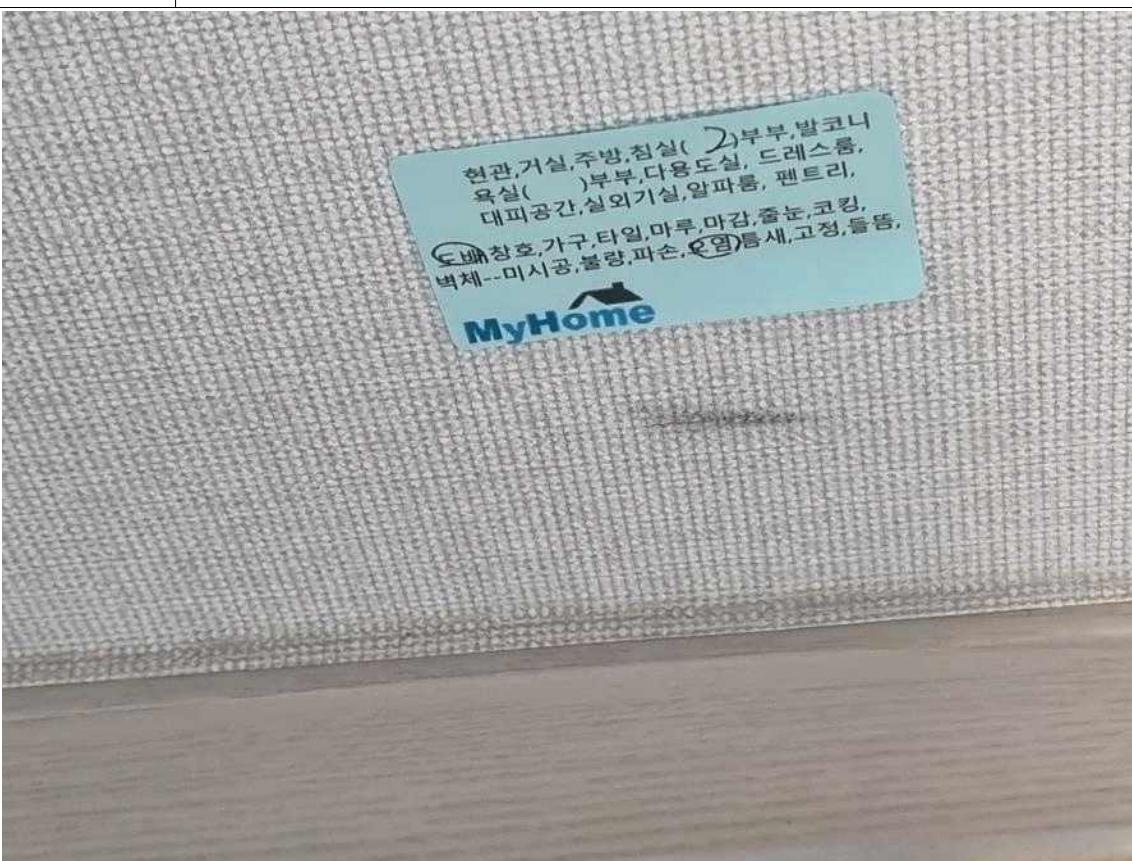
침실2-14

도배 오염

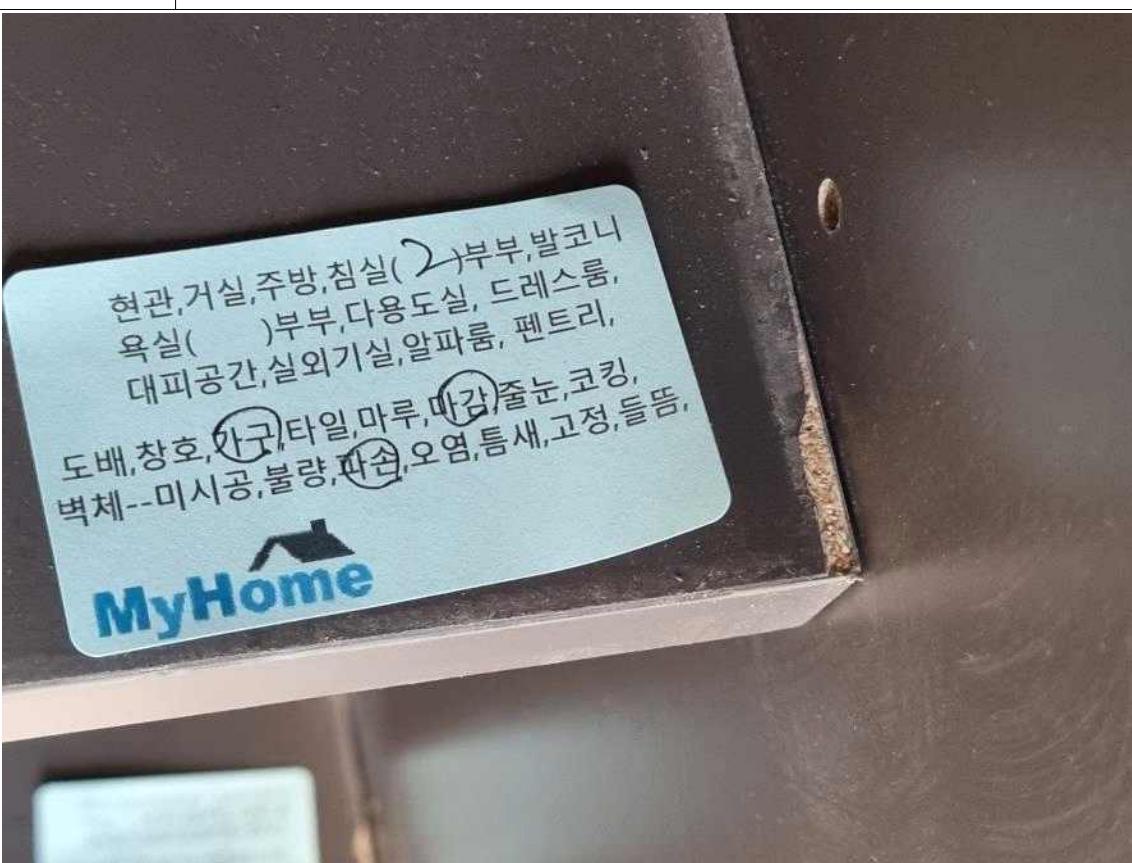
침실2-16

수납장 내부 파손

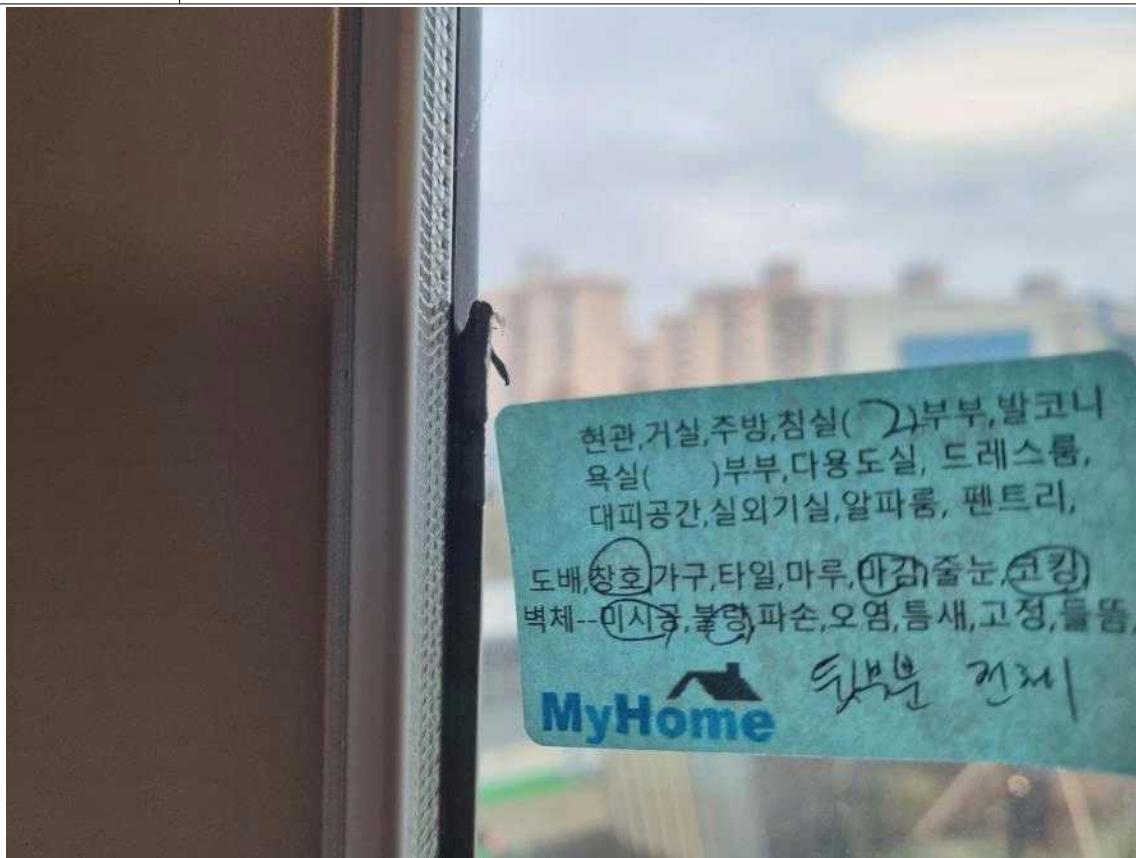
침실2-33

창틀 코킹 파손

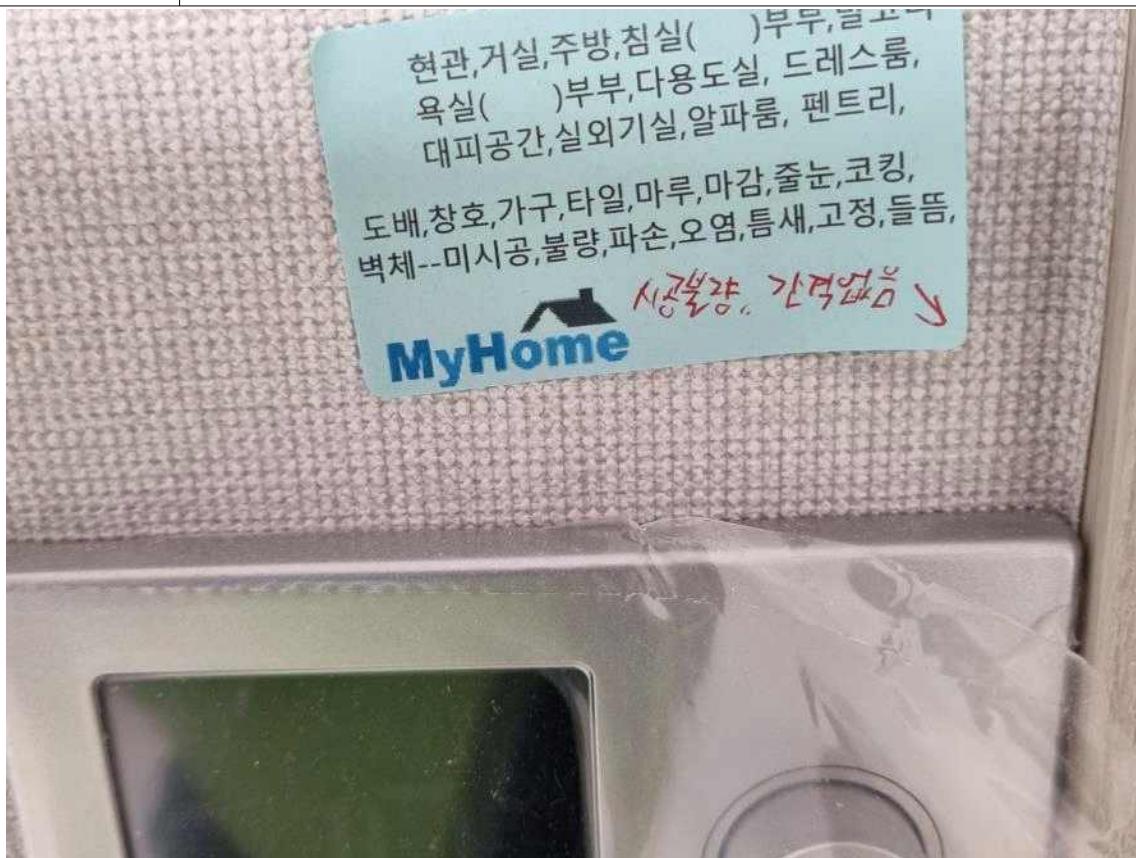
침실2-35

문틀과 스위치와의 간격 없음, 시공 불량, 아래 사진처럼 일정간격으로 벌어져 있어야 함

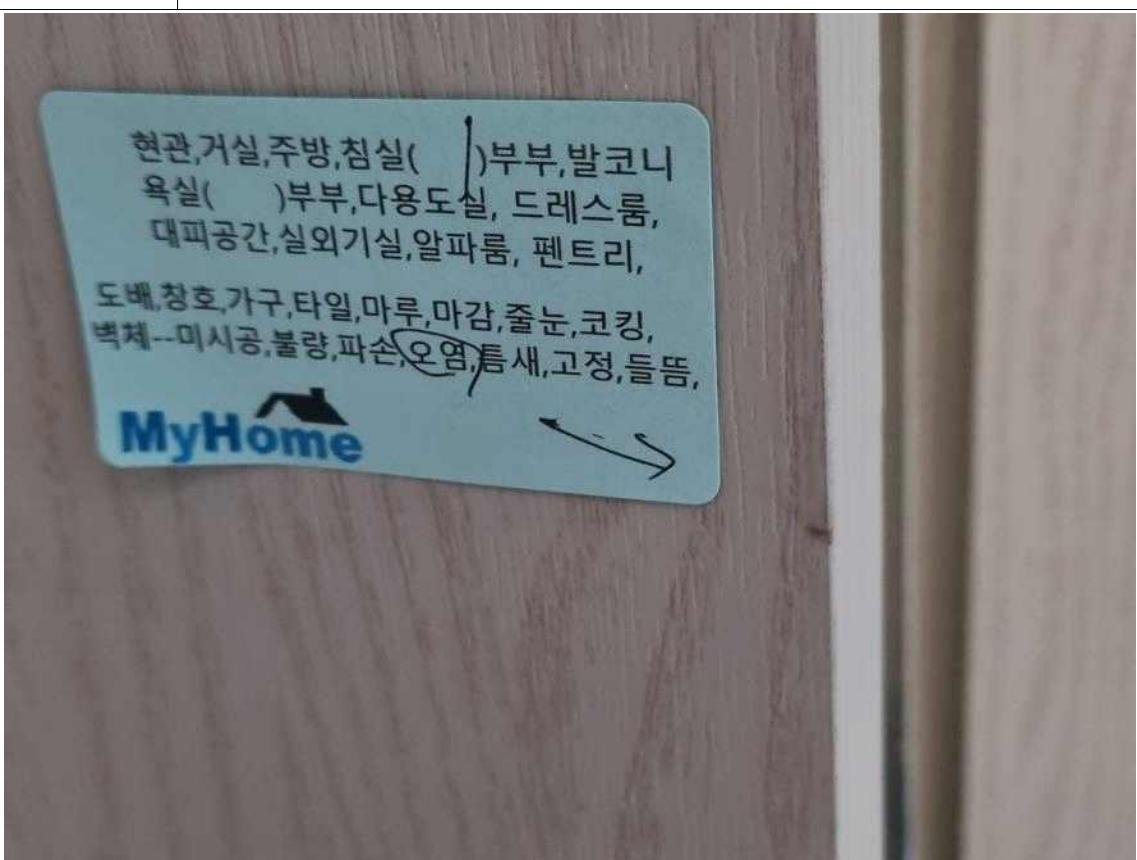
침실1-6

문틀 파손

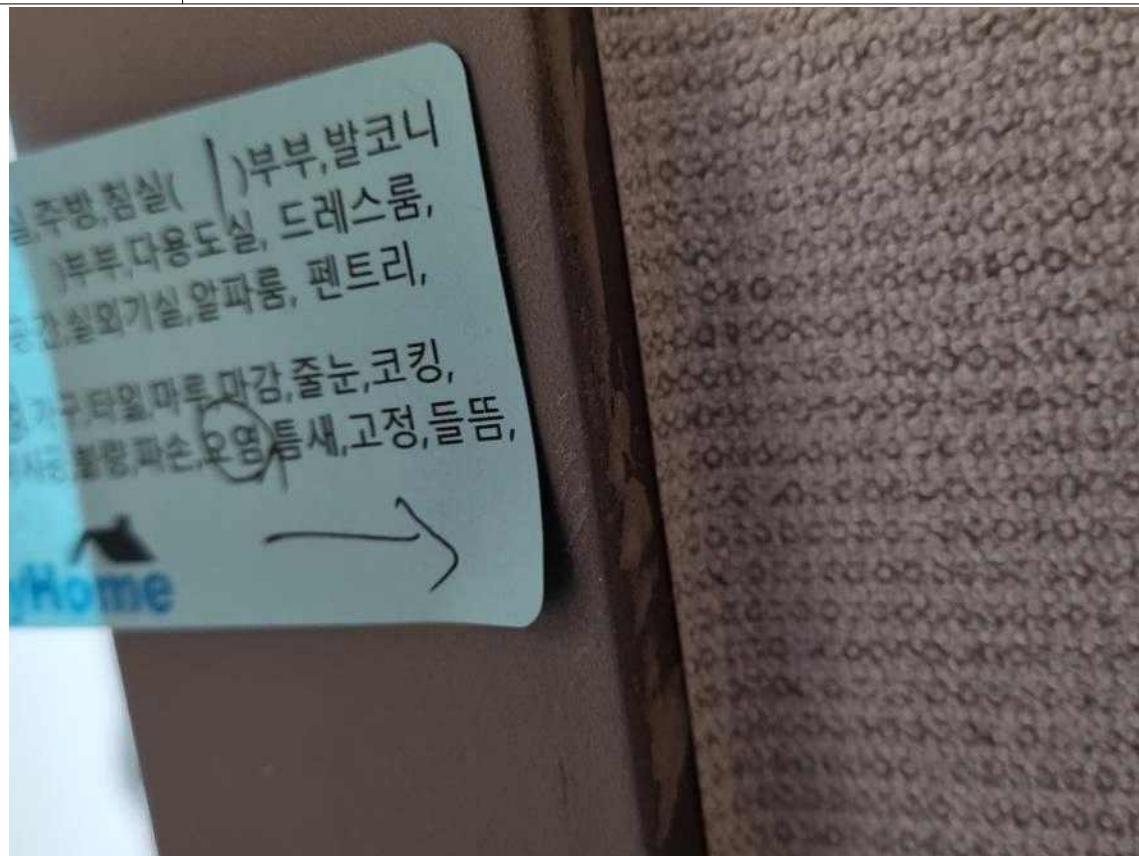
침실1-19

창틀 오염

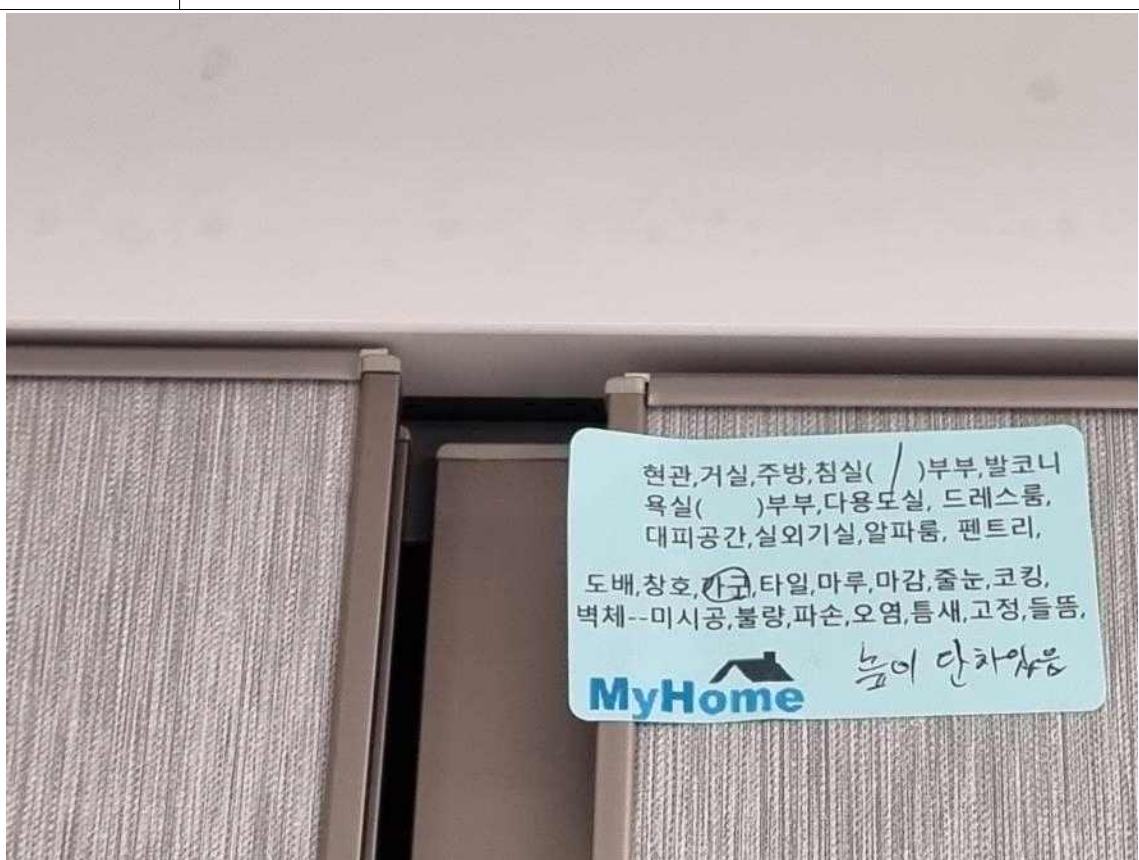
침실1-28

수납장 문틀 단자 불량

높이 단차임

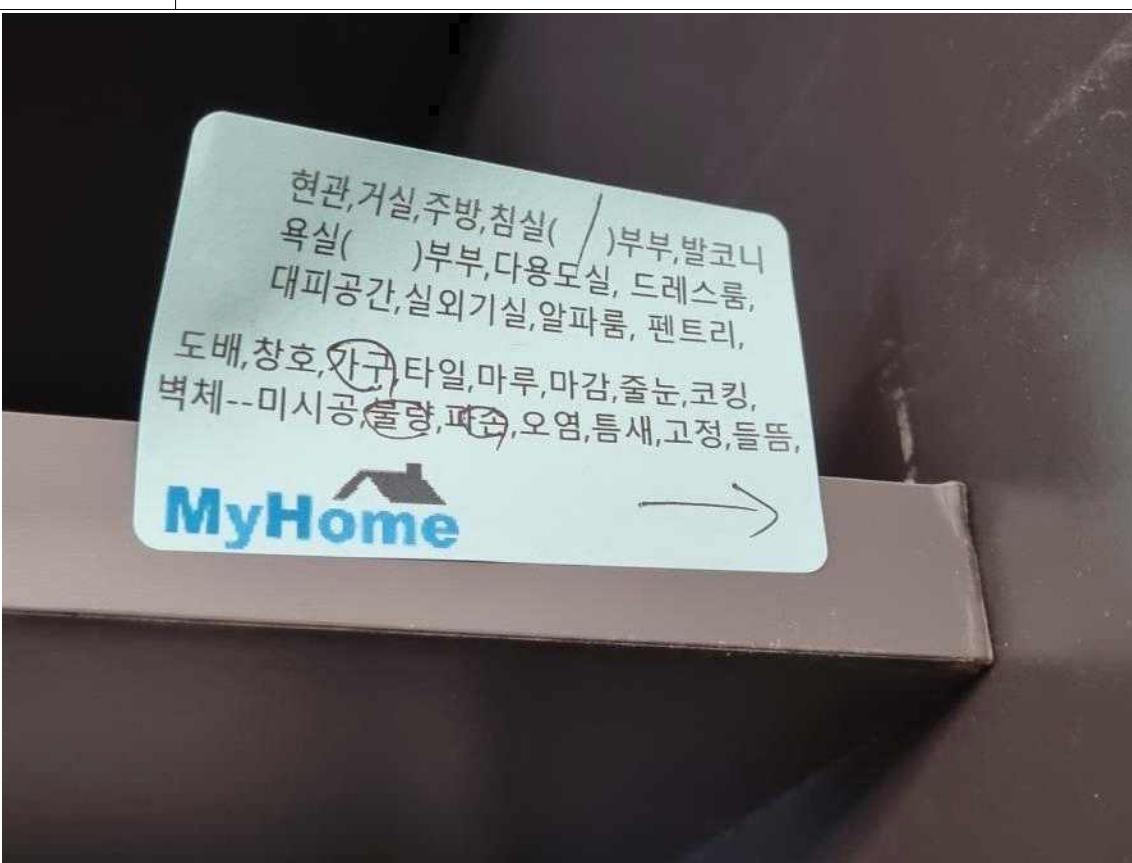
침실1-30

수납장 내부 파손

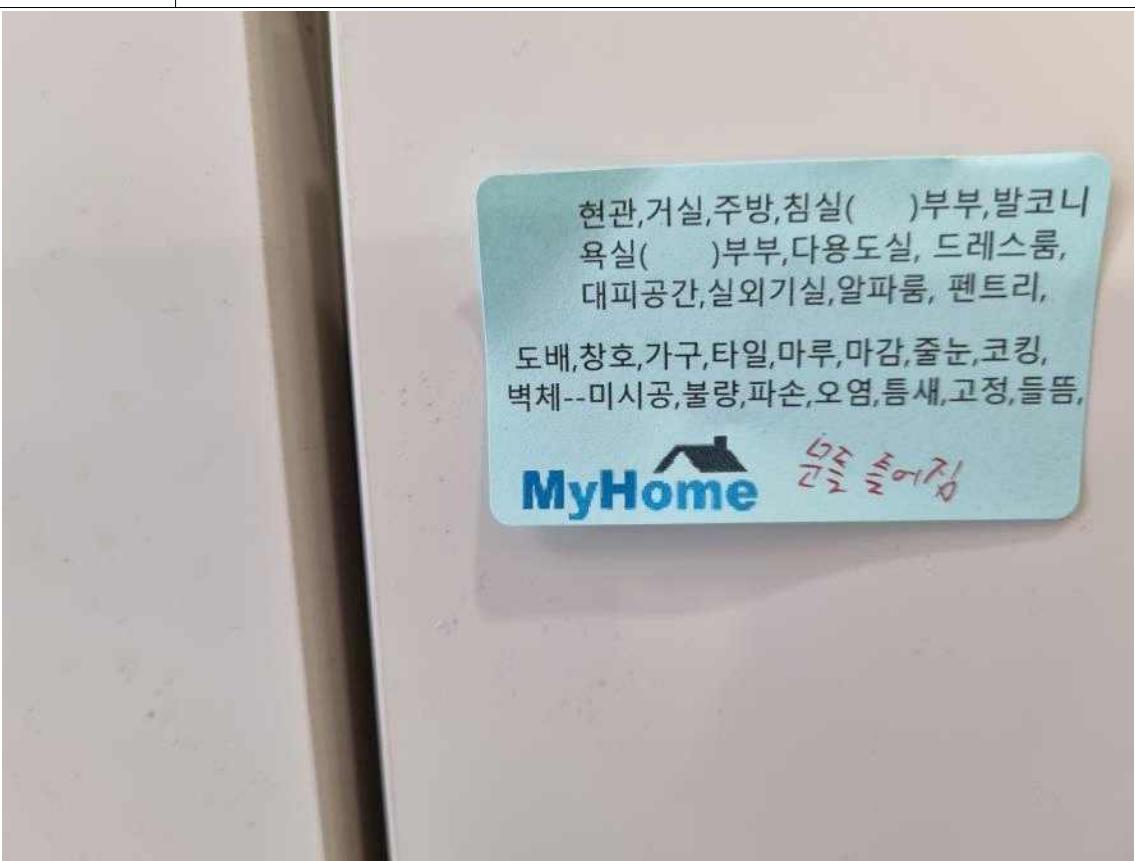
침실1-42

화장대 서랍 문틀 틀어짐

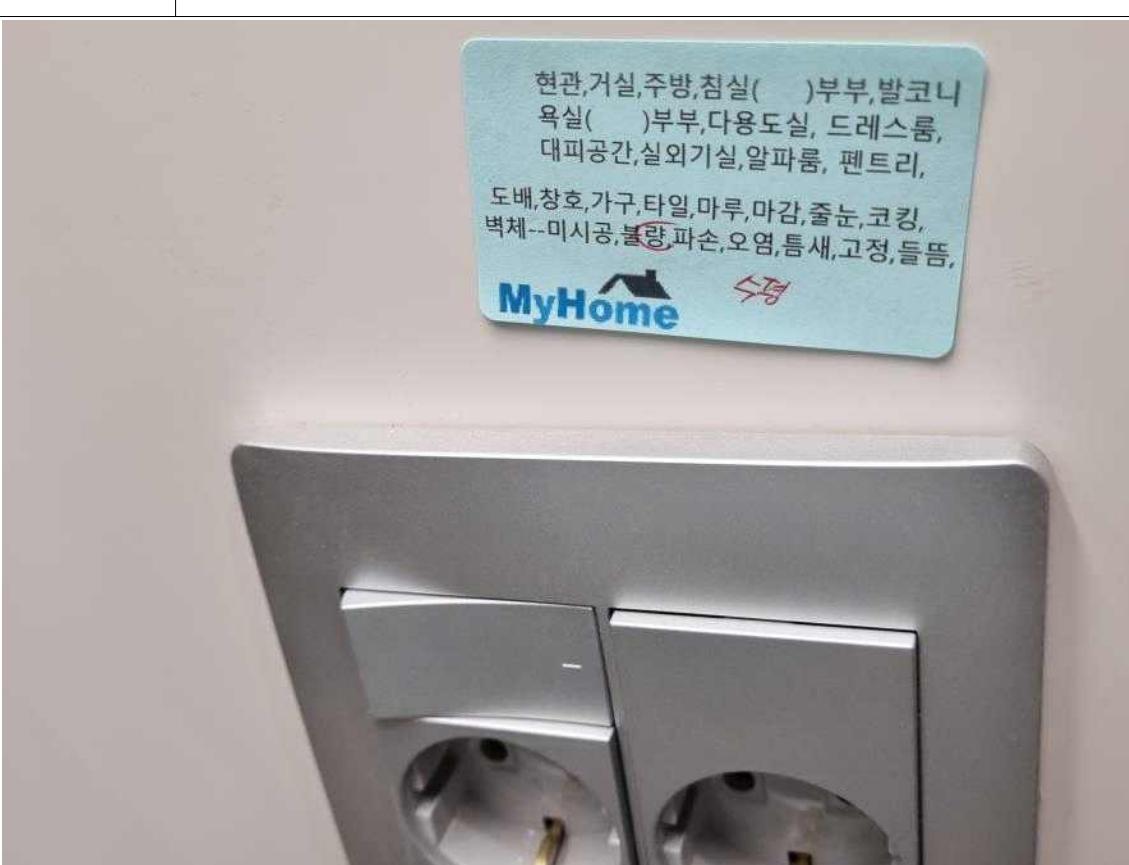
침실1-46

콘센트 수평 불량

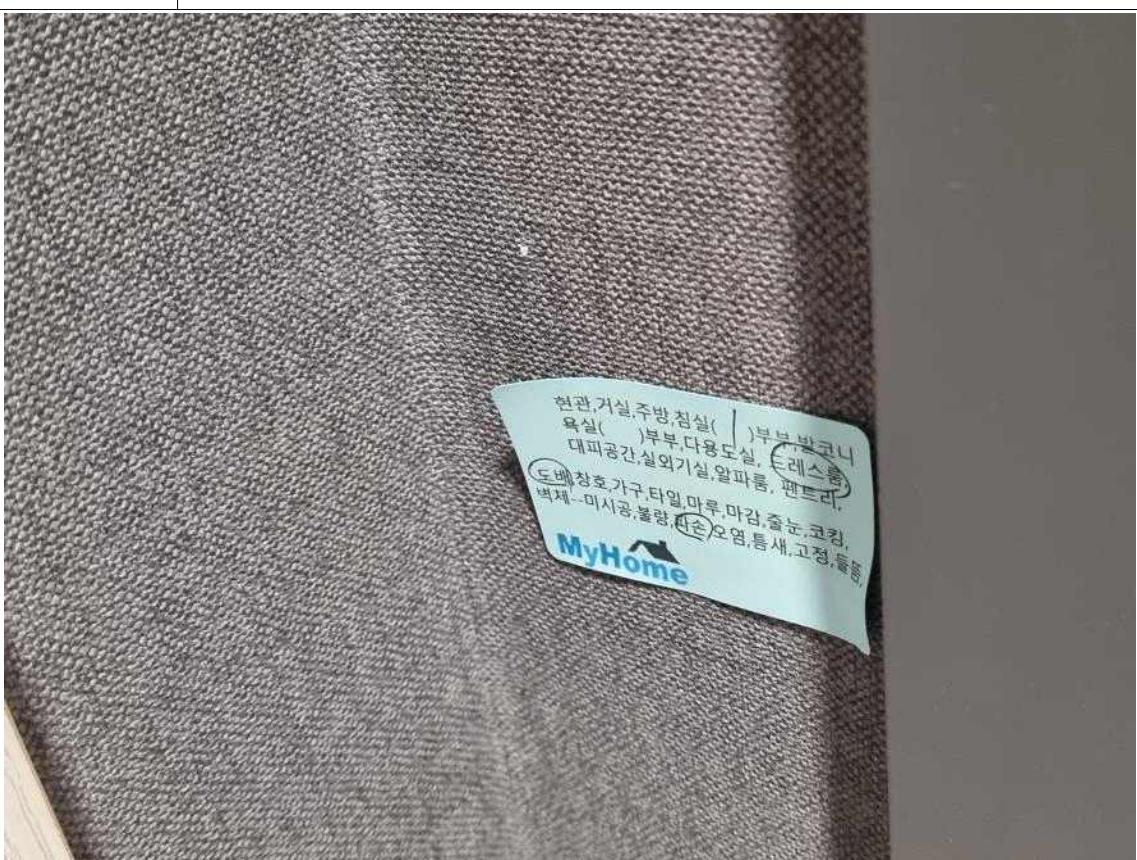
드레스룸-6

도배 파손

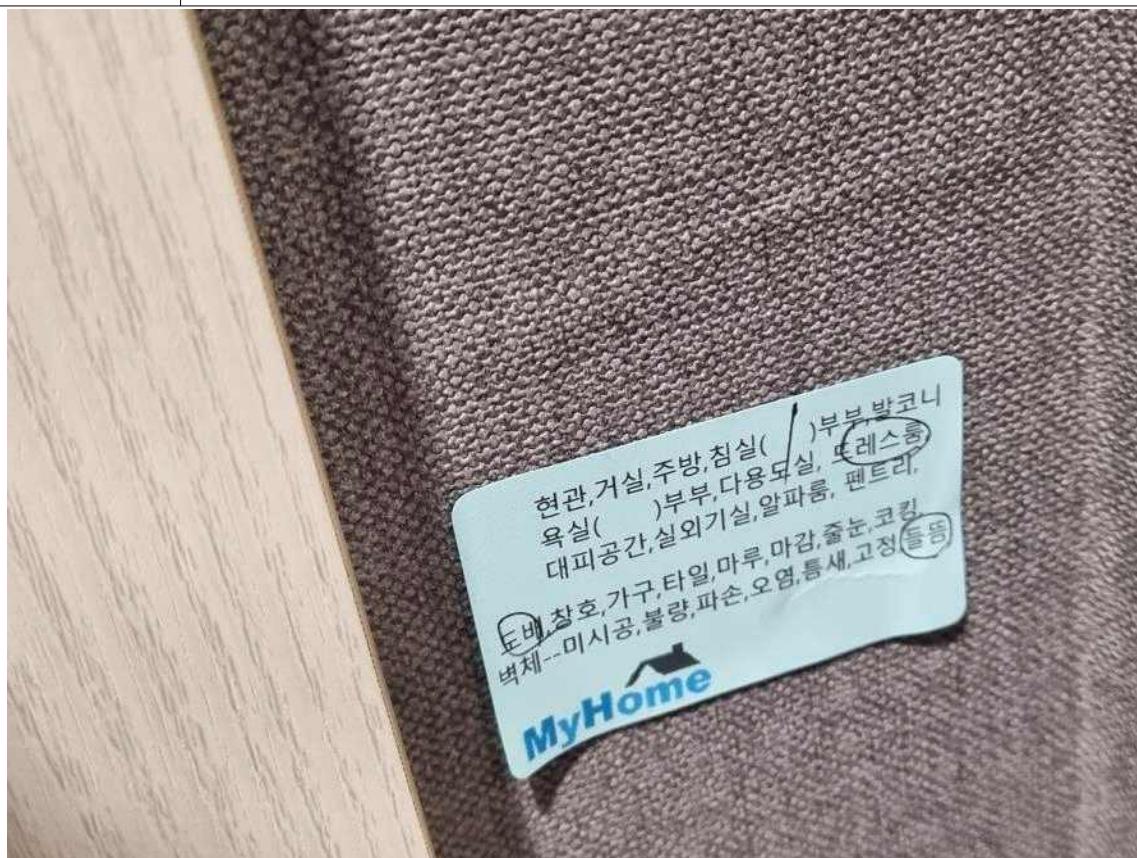
드레스룸-7

도배 들뜸

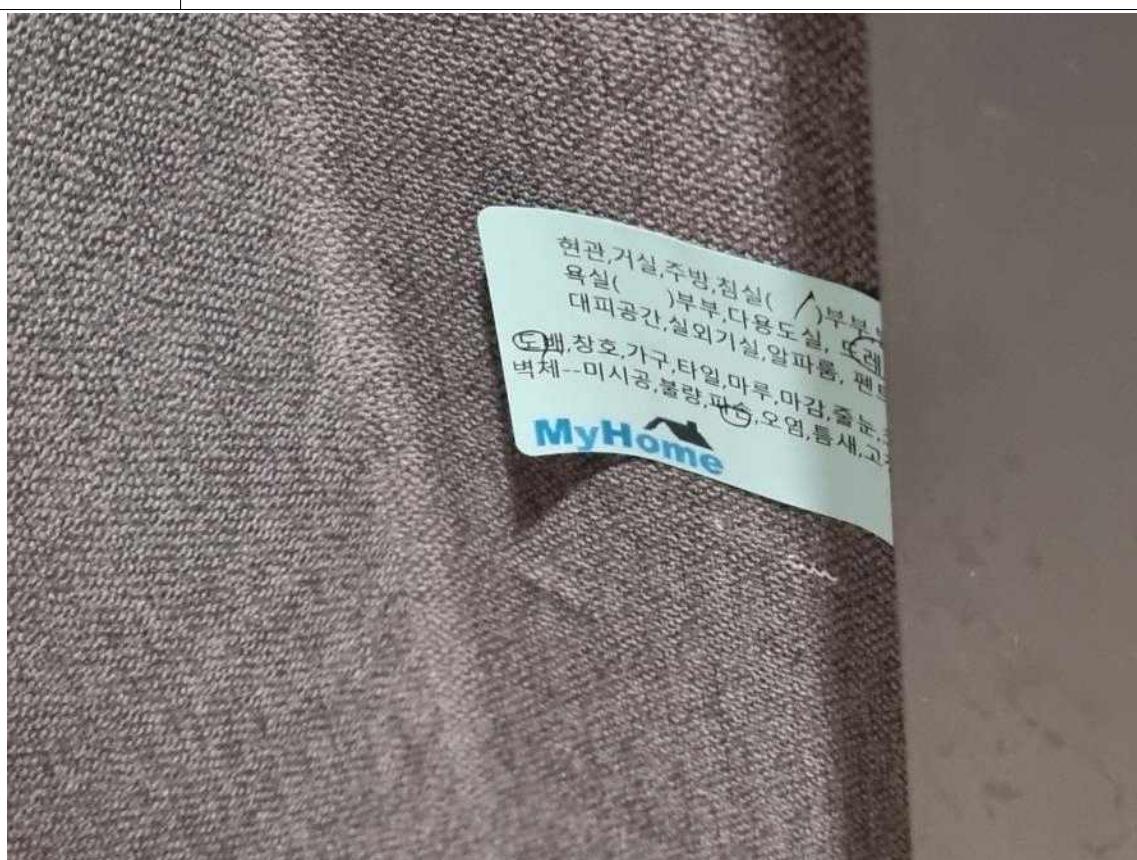
드레스룸-8

도배 들뜸

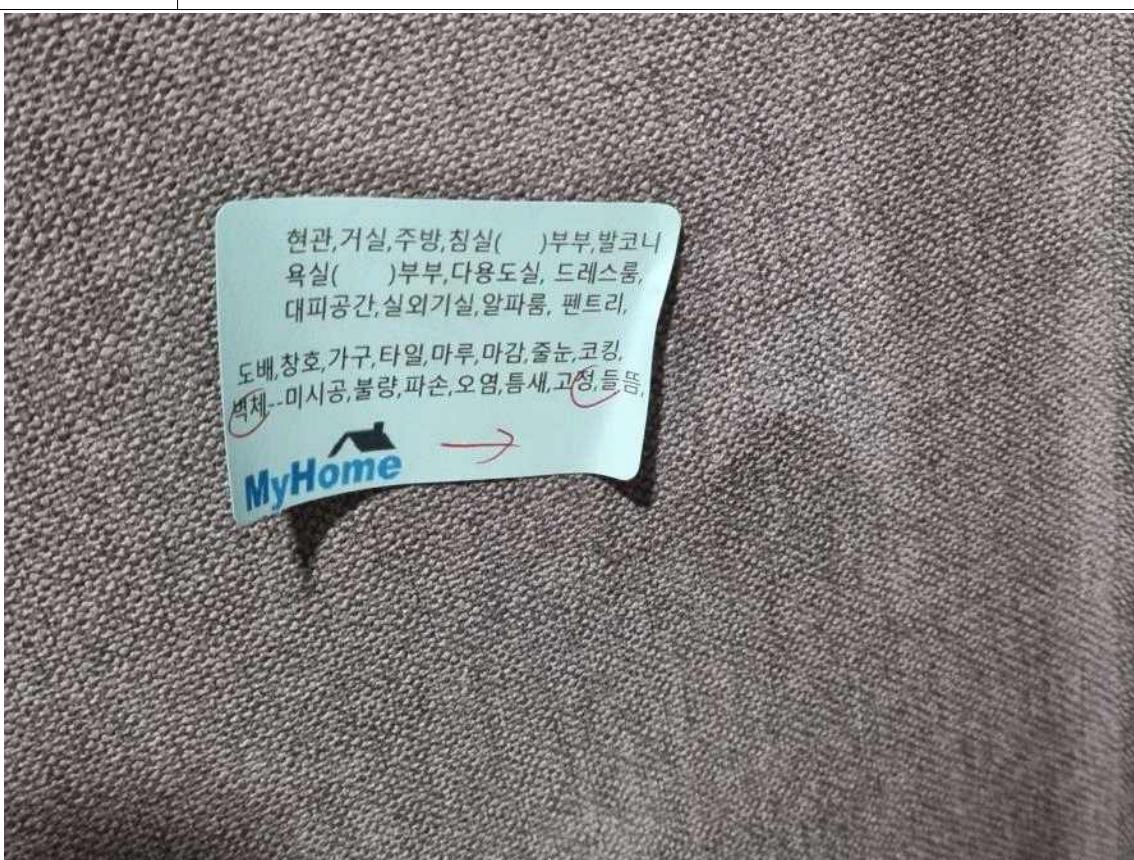
드레스룸-12

벽체 마감 들뜸

2. 현관창고-12, 침실3-22, 드레스룸-12, 팬트리-5, 6, 8, 실외기실-3을 보시면 벽체가 들떠 있어 마감면이 반듯하지 않습니다

도배지가 들뜬 곳은 쉽게 보수가 가능하지만, 벽체가 들뜬 곳은 벽지 뒤의 벽체 자체를 수정하는 방법밖에는 없습니다

벽지 뒤가 석고보드인 곳은 석고보드를 해체해야 하고, 벽지 뒤가 콘크리트로 되어있는 곳은 그라인더등을 사용해 평탄작업을 해야 하며 이는 도배가 아닌 페인트 마감의 발코니, 다용도실의 경우도 마찬가지입니다

입주후에 하자보수를 받게 되면 생활에 큰 불편을 끼칠 수 있으므로 꼭 입주전에 하자보수가 마무리될 수 있도록 중간에 시공사에 연락을 취하셔서 하자보수여부를 확인하시고 요청하시면 되겠습니다
