주택점검보고서

♠ 위치 : 부산 해운대구 해운대로 2001번길

♠ 점검일 : 2023년 11월 10일

84m²B

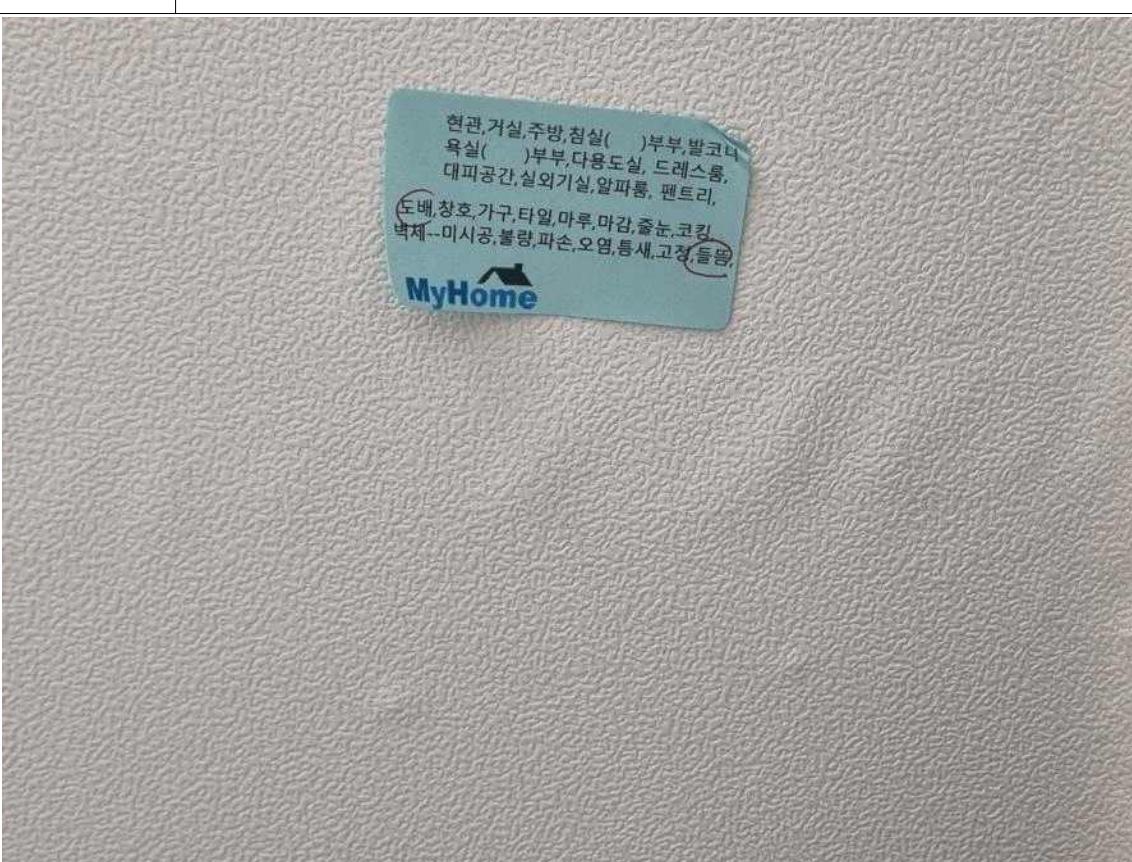
드레스룸-16

천장 도배 들뜸

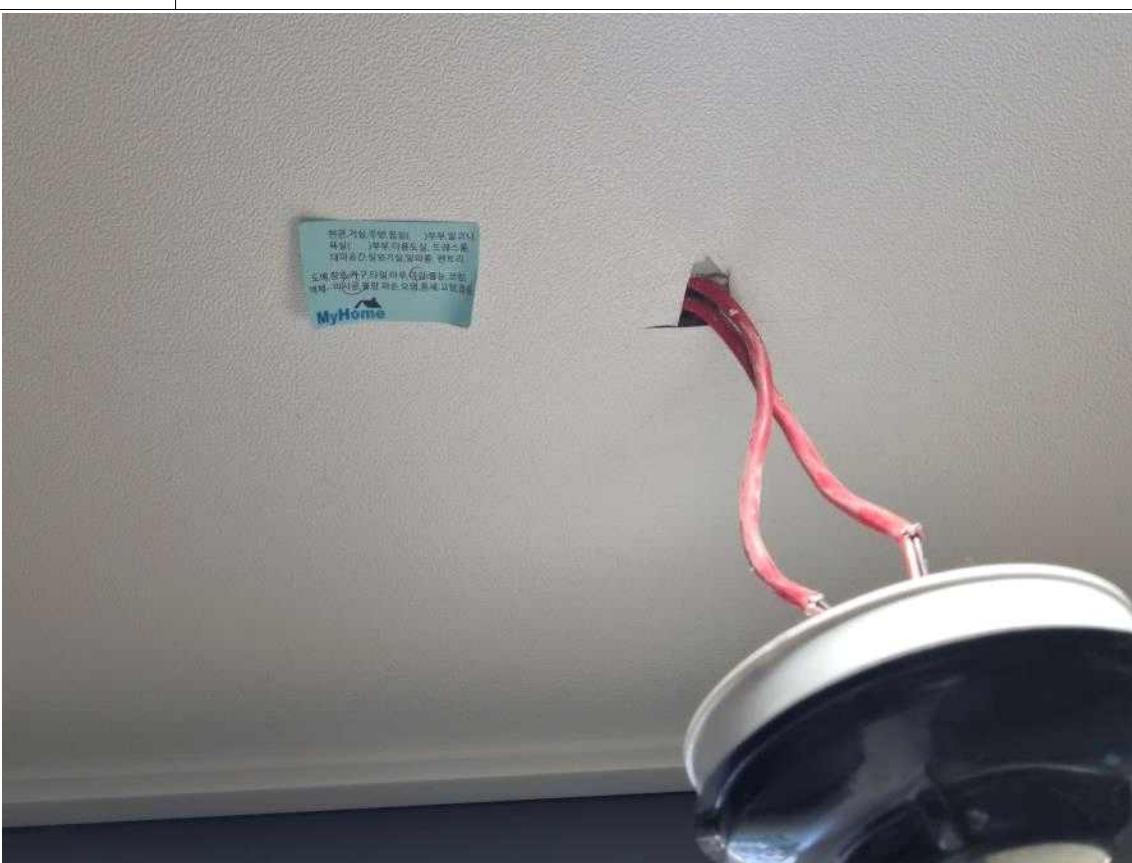
드레스룸-18

천장 감지기 마감 미시공

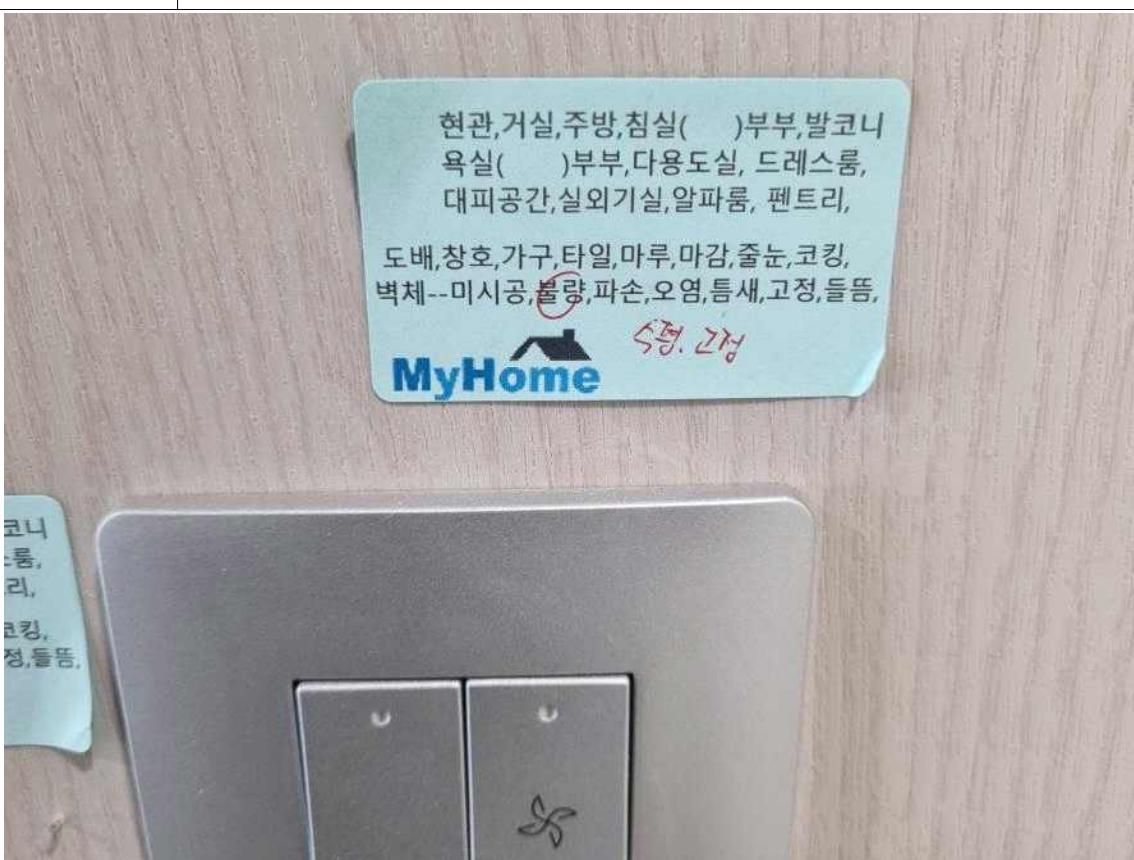
공용욕실-4

스위치 수평, 고정 불량

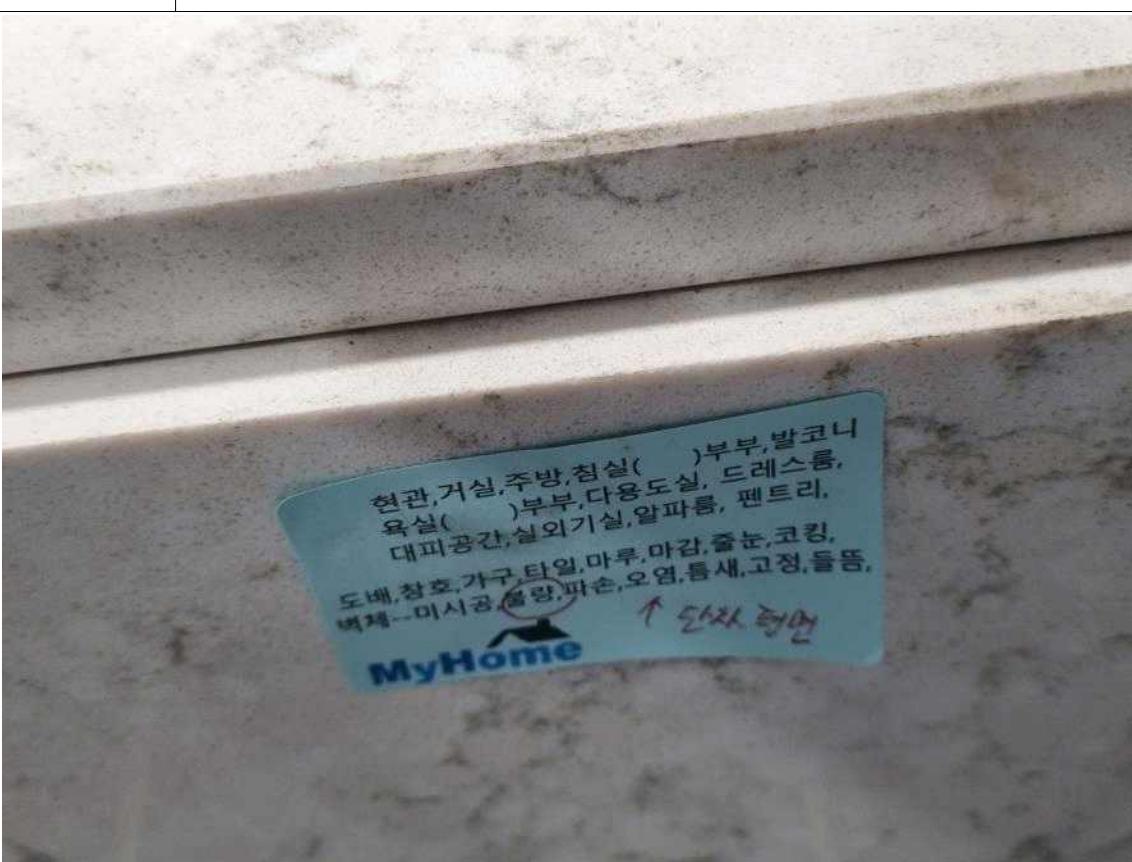
공용욕실-6

욕조 상판 틀어짐, 좌우 간격 벌어짐

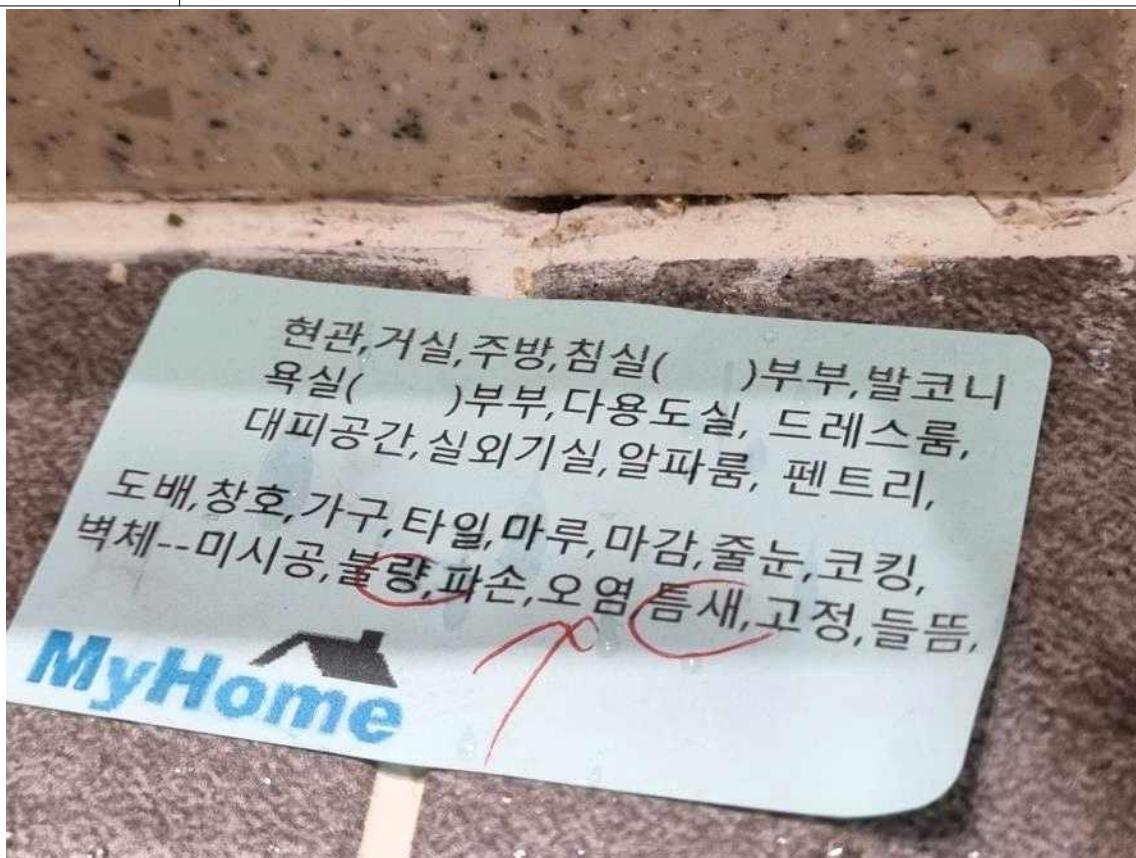
부부욕실-5

바닥 줄눈 틈새 불량

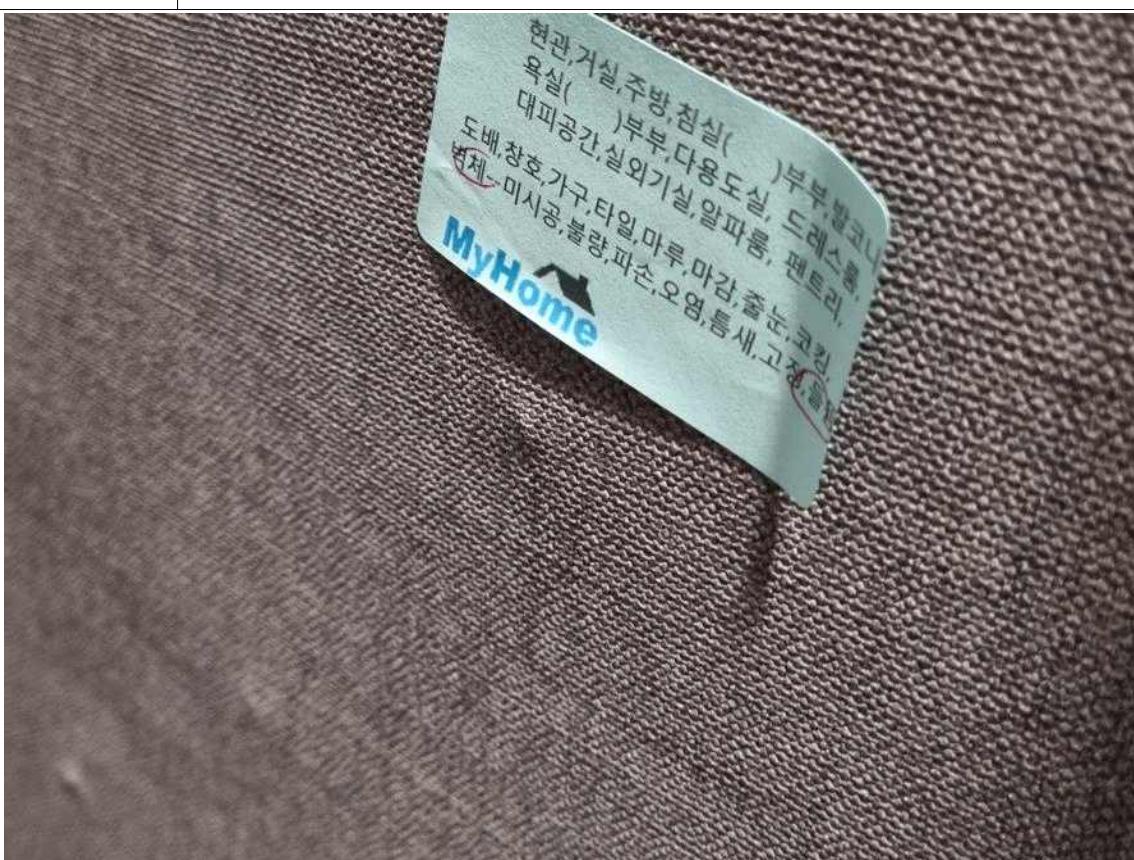
팬트리-6

벽체 마감 들뜸

2. 현관창고-12, 침실3-22, 드레스룸-12, 팬트리-5, 6, 8, 실외기실-3을 보시면 벽체가 들떠 있어 마감면이 반듯하지 않습니다

벽지 뒤가 석고보드인 곳은 석고보드를 해체해야 하고, 벽지 뒤가 콘크리트로 되어있는 곳은 그라인더등을 사용해 평탄작업을 해야 하며 이는 도배가 아닌 페인트 마감의 발코니, 다용도실의 경우도 마찬가지입니다

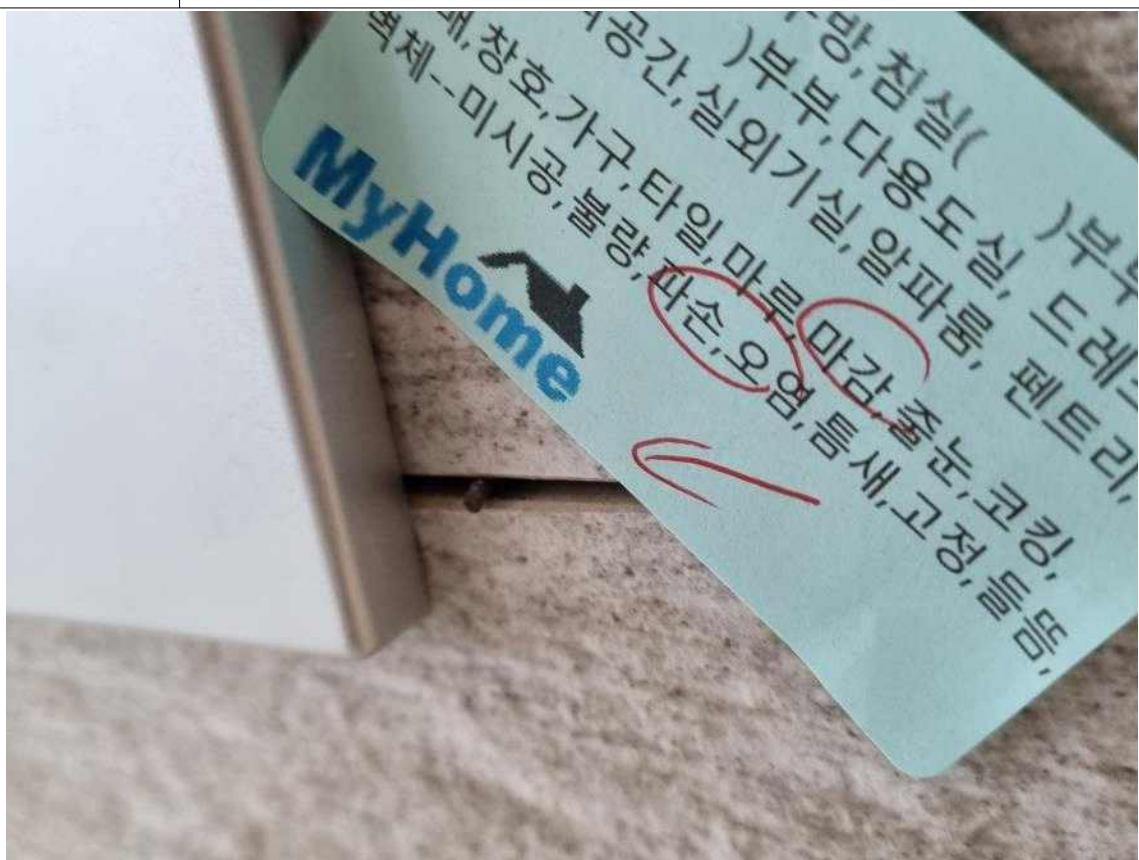
주방-3

아트월 고임목 제거 요망

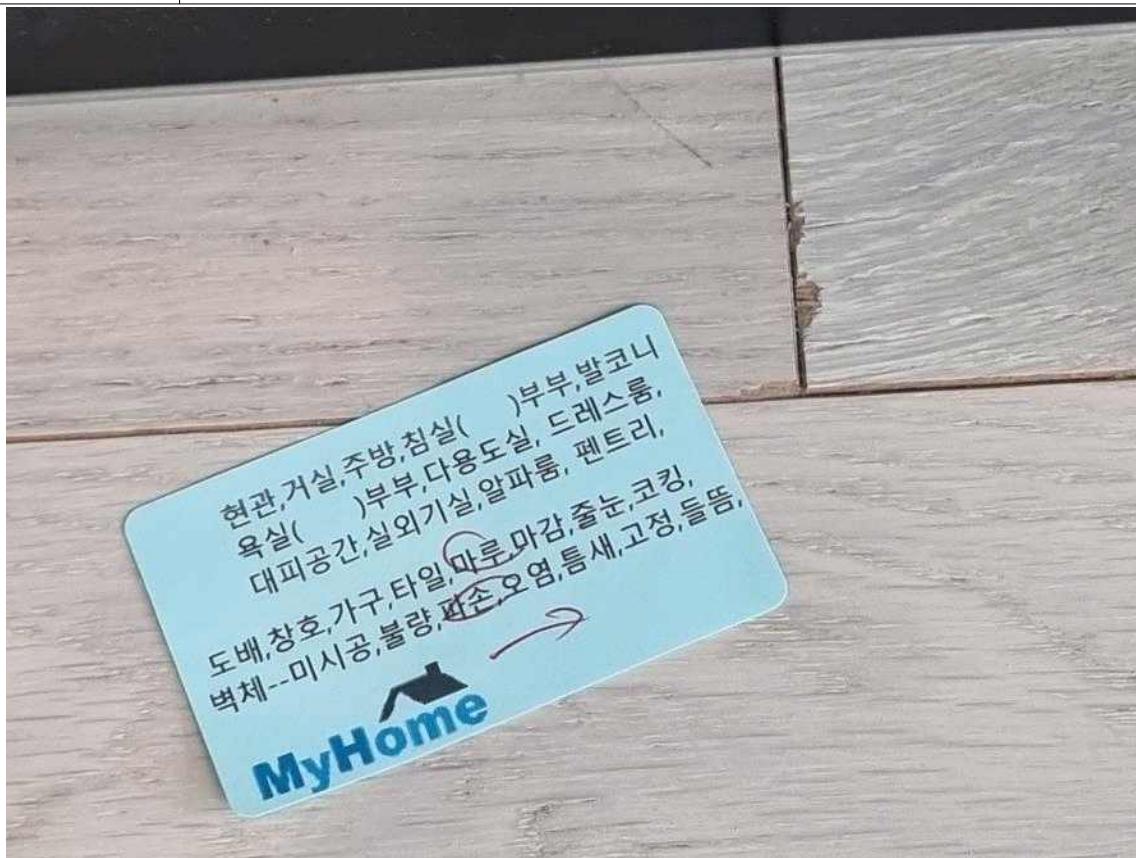
주방-11

마루 파손

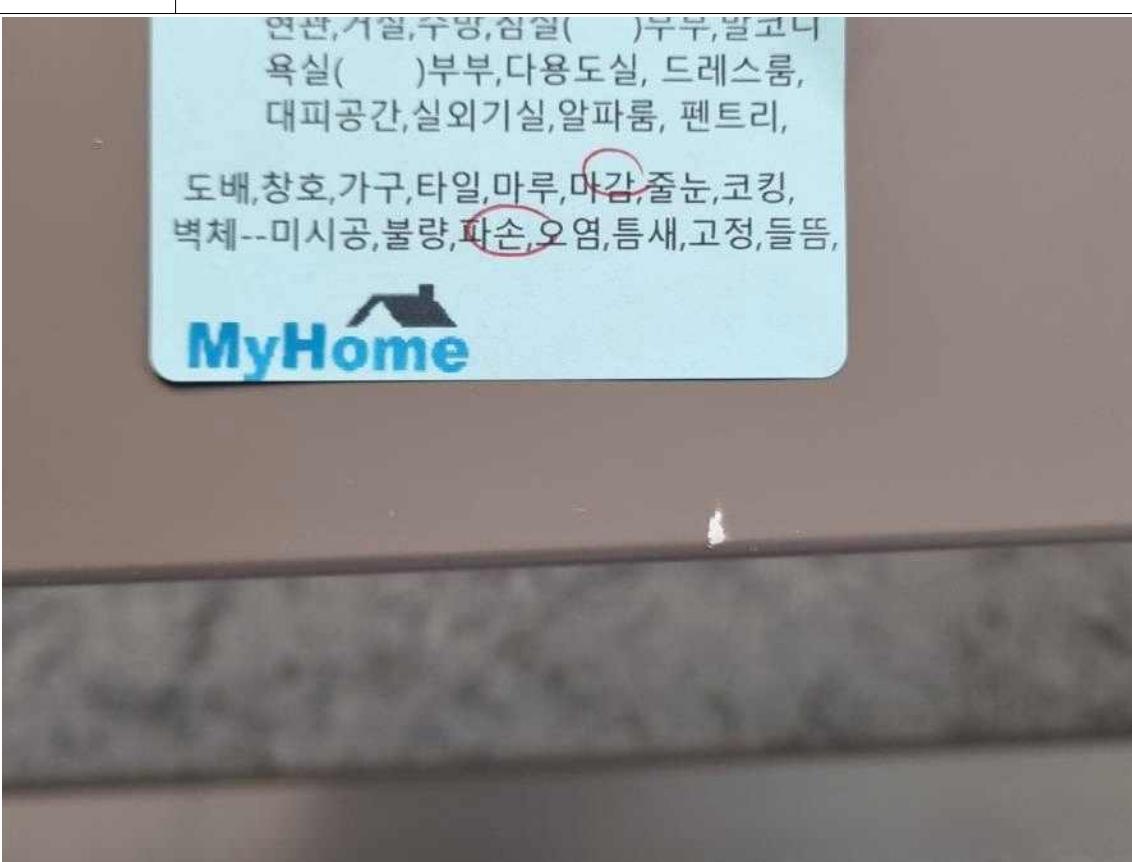
주방-24

수납장 문틀 파손

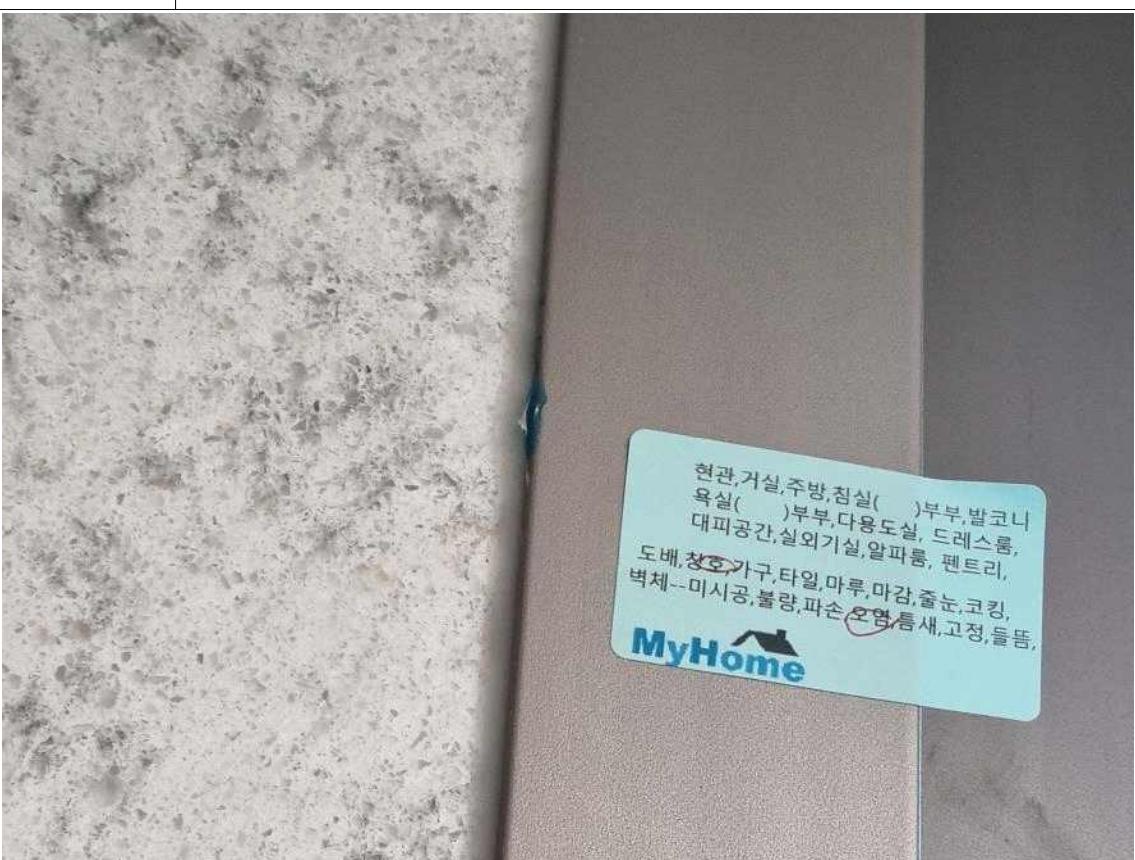
주방-30

창틀 오염

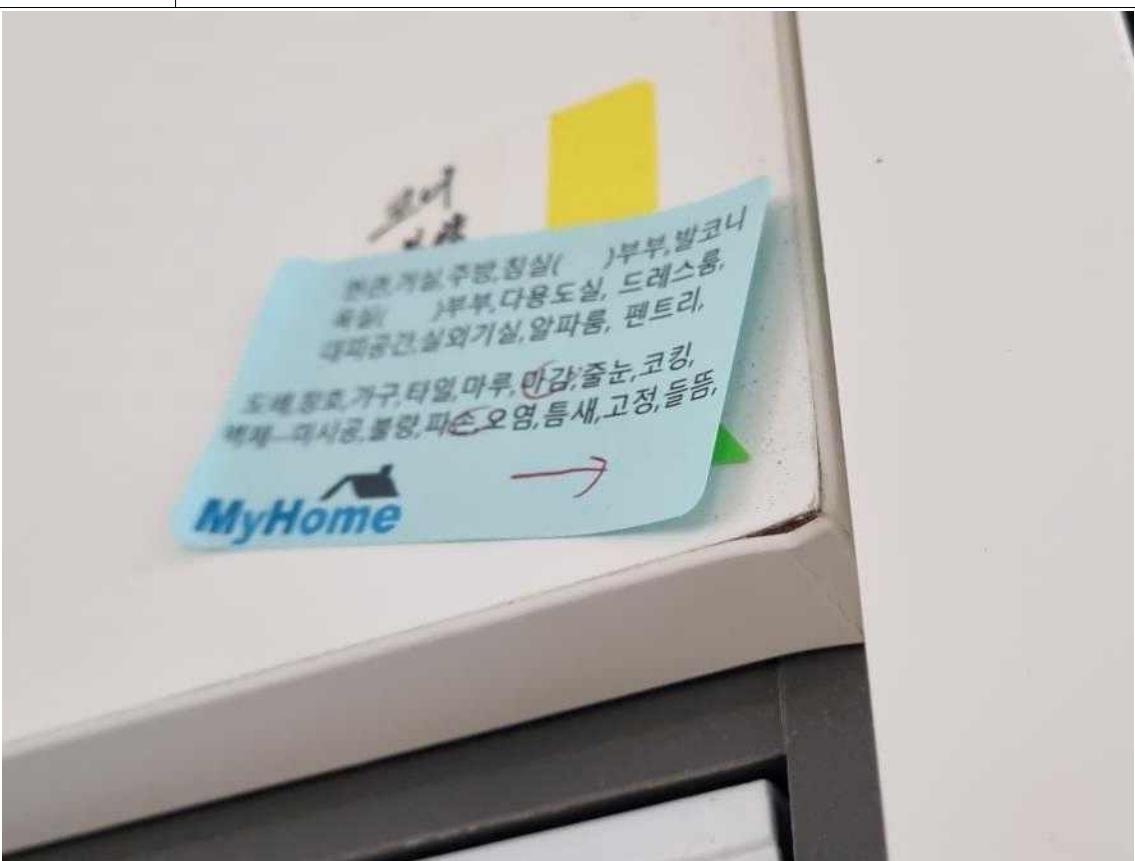
주방-38

수납장 문틀 파손

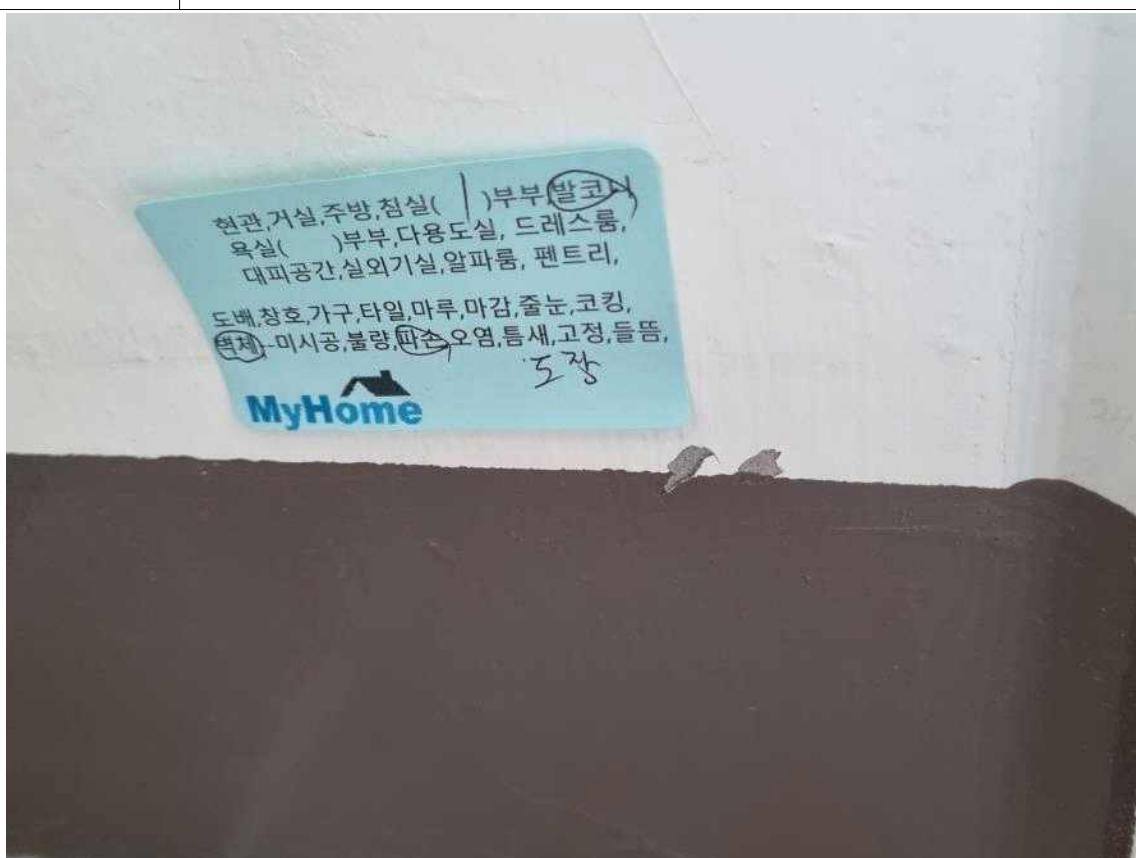
대피공간-2

벽체 파손

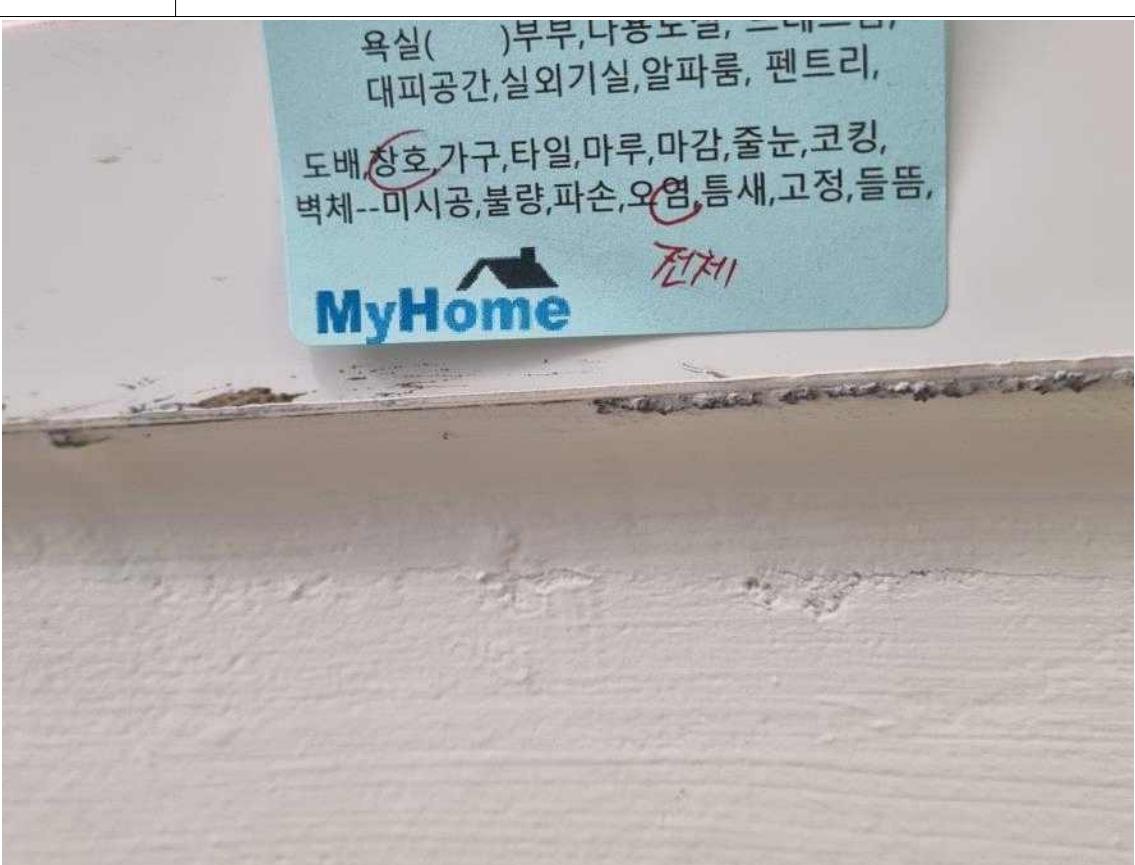
실외기실-2

창틀 전체 오염

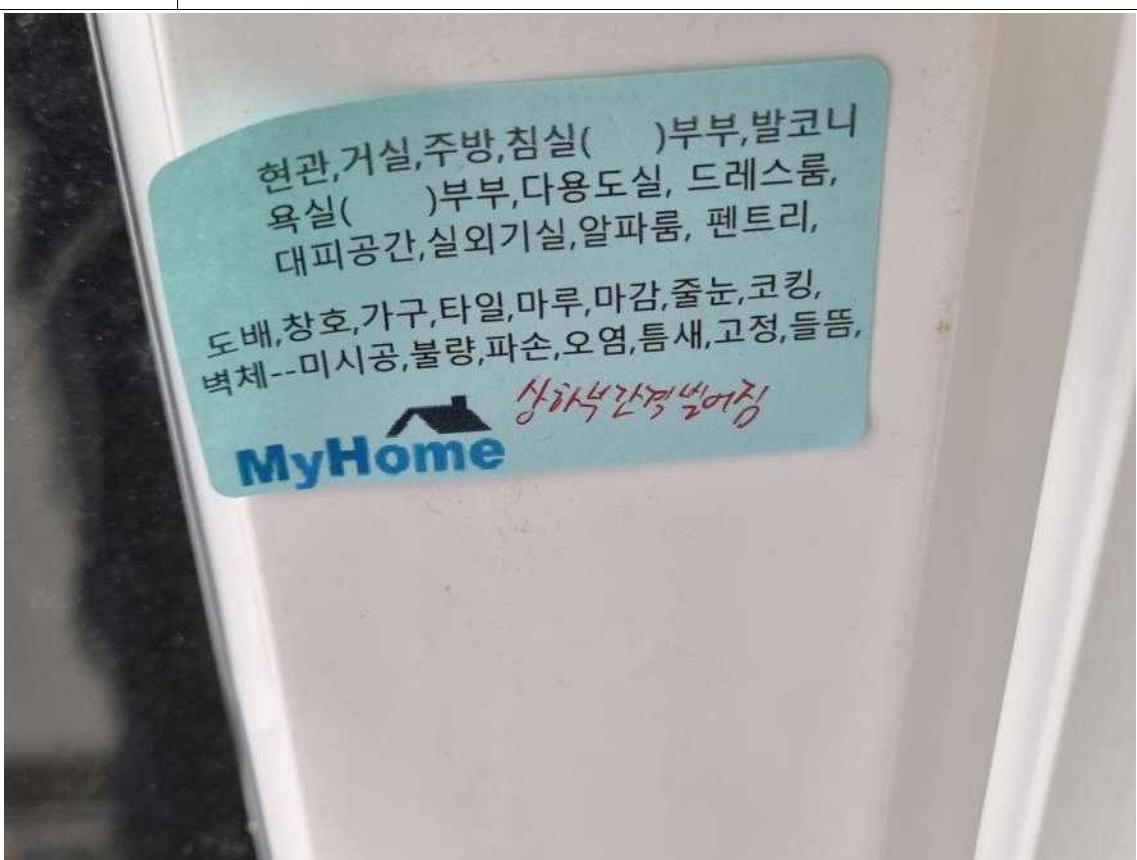
실외기실-14

창틀 수직 불량, 상하부 간격 벌어짐

6. 실외기실-14, 다용도실-17을 보시면 창문의 위아래 간격이 일정하지 못하고 벌어짐이 발생됩니다 이는 분합창틀이 수직으로 반듯하게 시공되지않은 것을 의미하며 이로 인해 분합창의 잠금불량의 하자가 발생되었을수도 있습니다
완벽한 하자보수를 위해서는 마루와 분합창틀까지 해체하여 바닥면의 평탄화작업후에 재설치를 해야 하는 큰 공사가 될 수도 있고, 이보다 간단한 방법으로 수리될 수도 있습니다 어떤 방법이건 분합창의 잠김불량이 해결되고, 위아래 간격 불일치의 문제가 해결된다면 상관없습니다 하지만 단순히 잠금장치의 수정을 통해 창문이 잠길 수 있도록만 간단하게 수리되고, 위아래 간격은 여전히 불일치한다면 입주후에 다시 하자보수를 요구하시면 되겠습니다

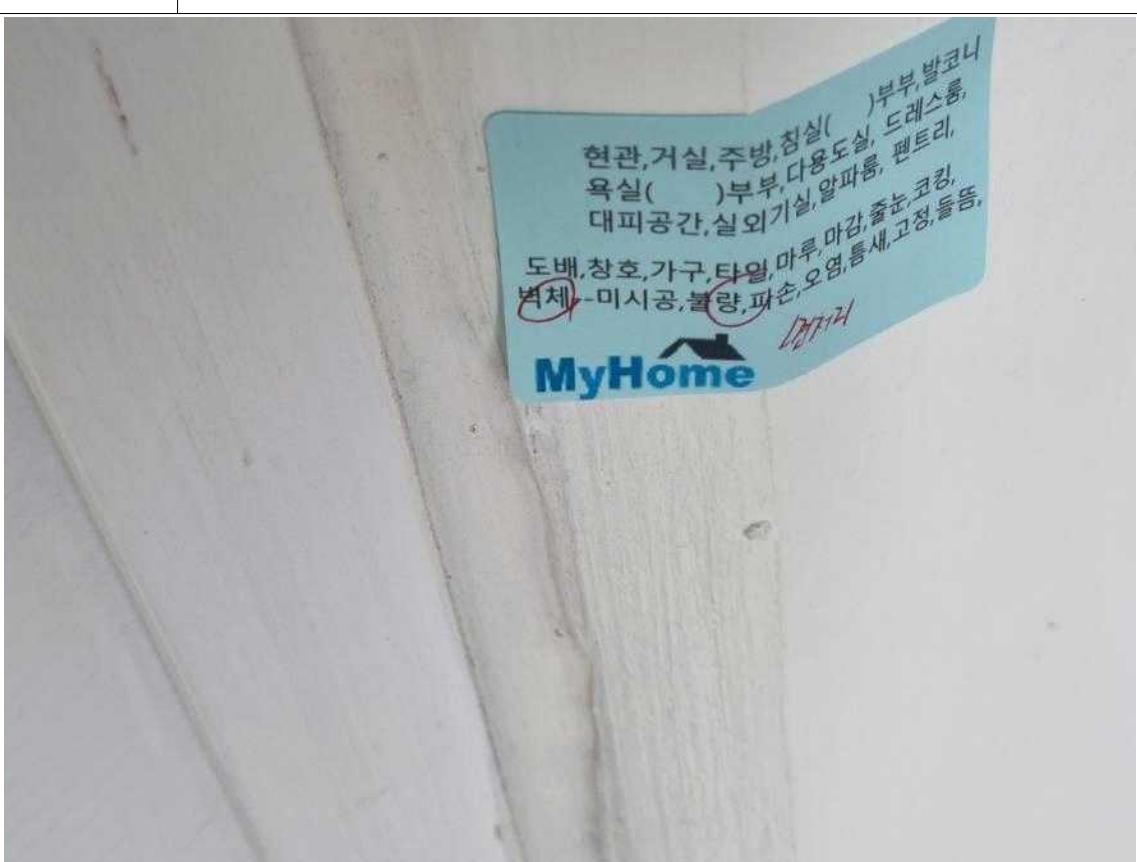
발코니-4

벽체 면처리 불량

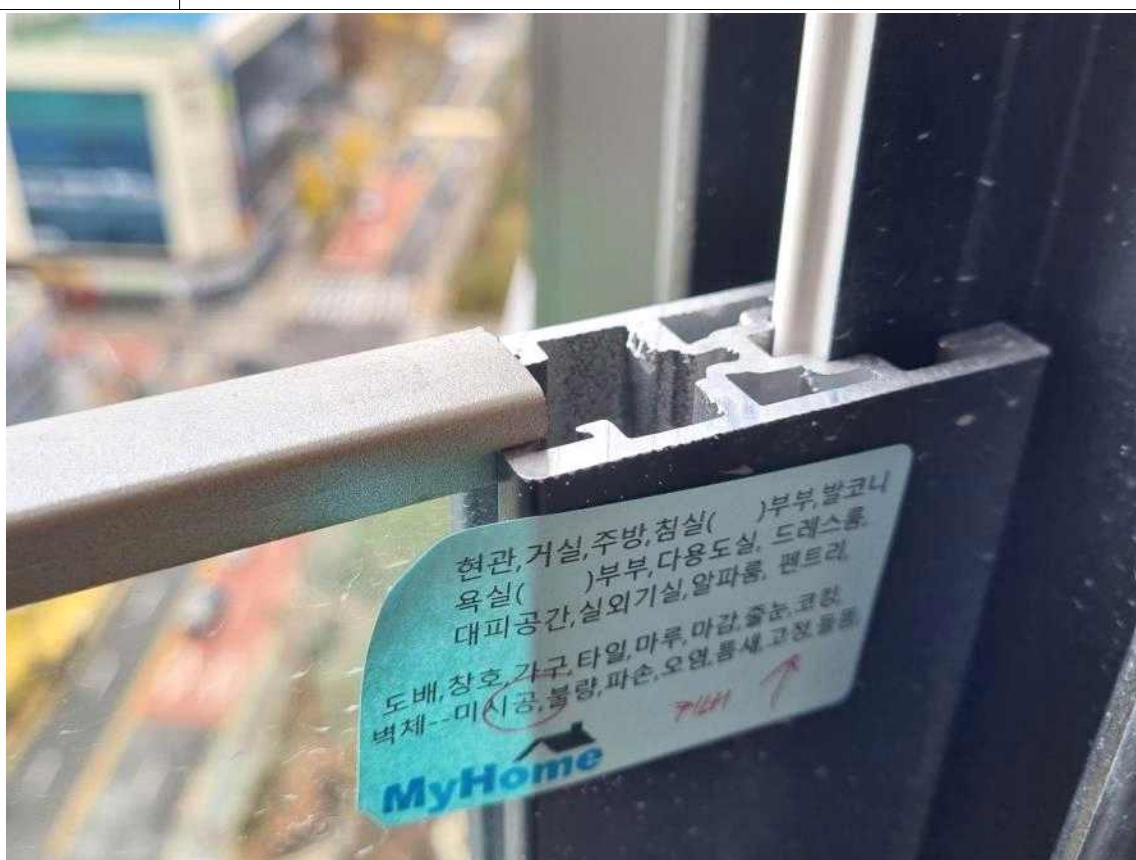
발코니-18

난간대 커버 미시공
