주택점검보고서

♠ 위치 : 부산 해운대구 해운대로 2001번길

♠ 점검일 : 2023년 11월 10일

84m²B

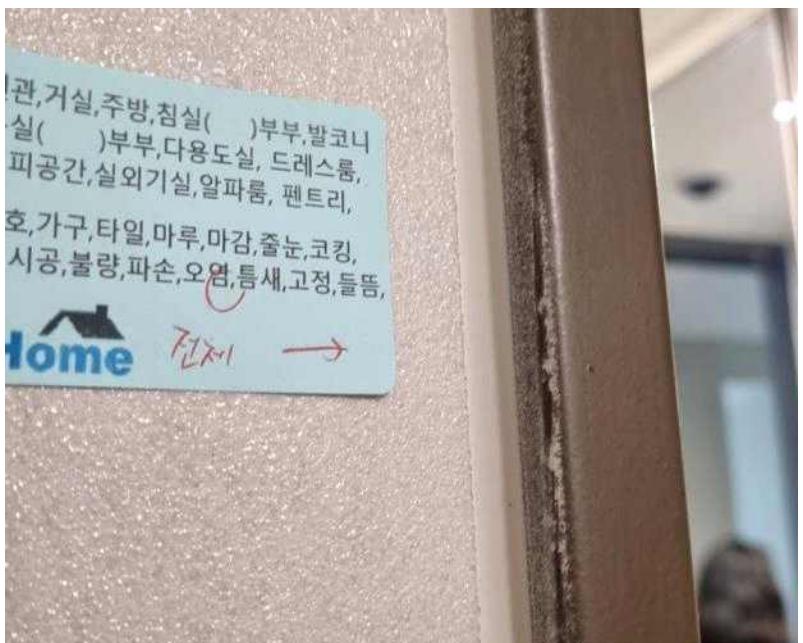
| 현관-2 | 문틀 측면 오염 |

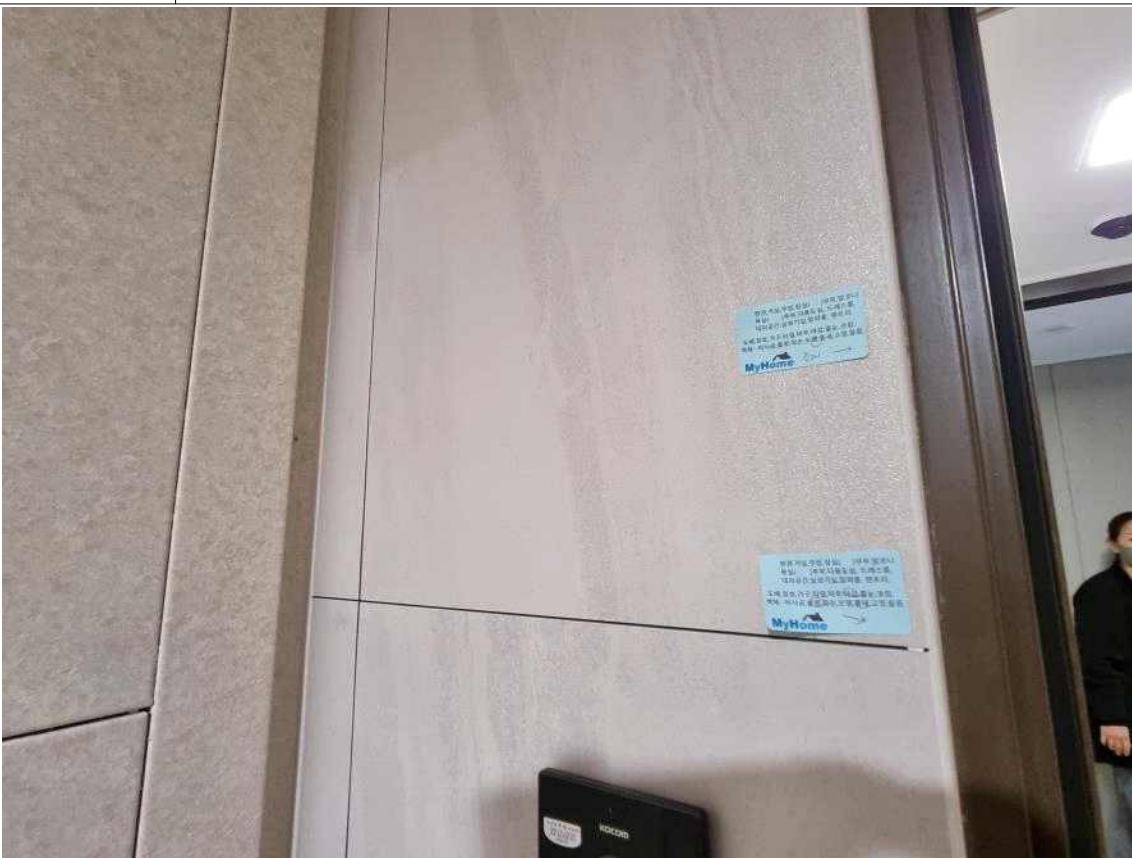
현관-3

1, 2 상세 위치

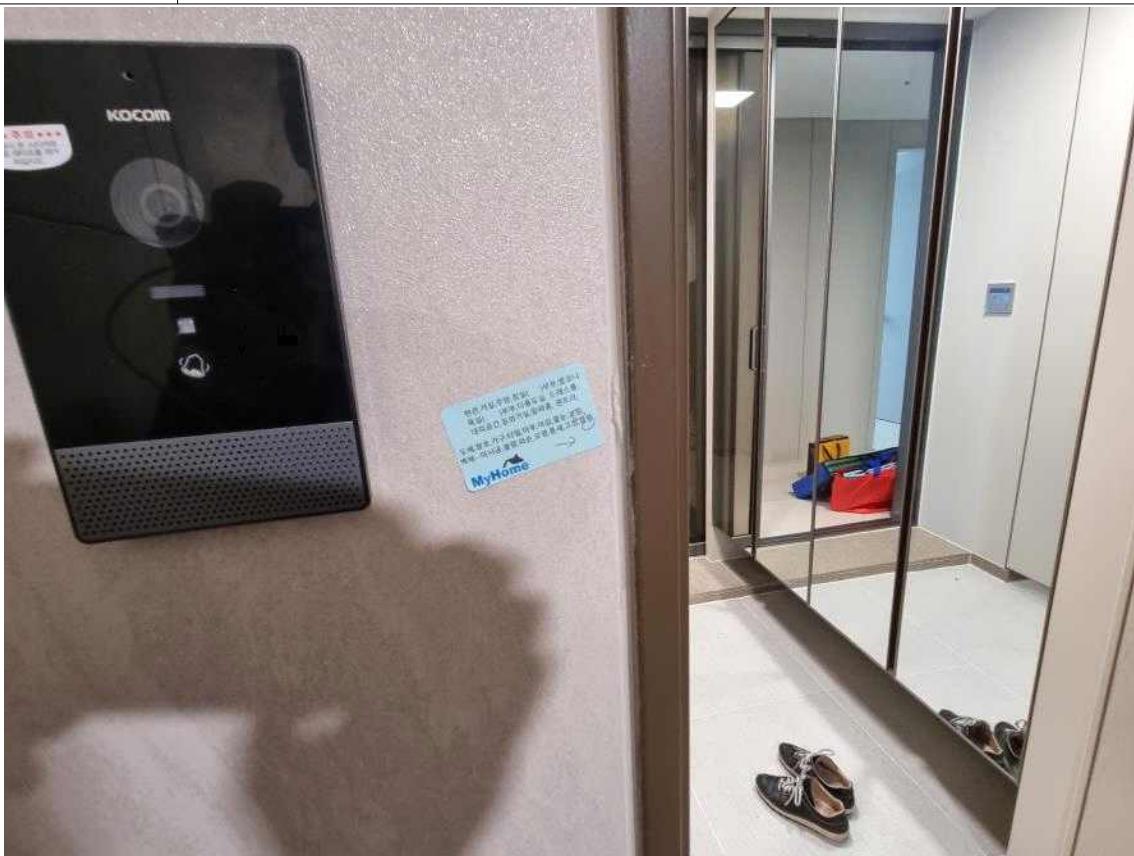
현관-5

4 상세 위치

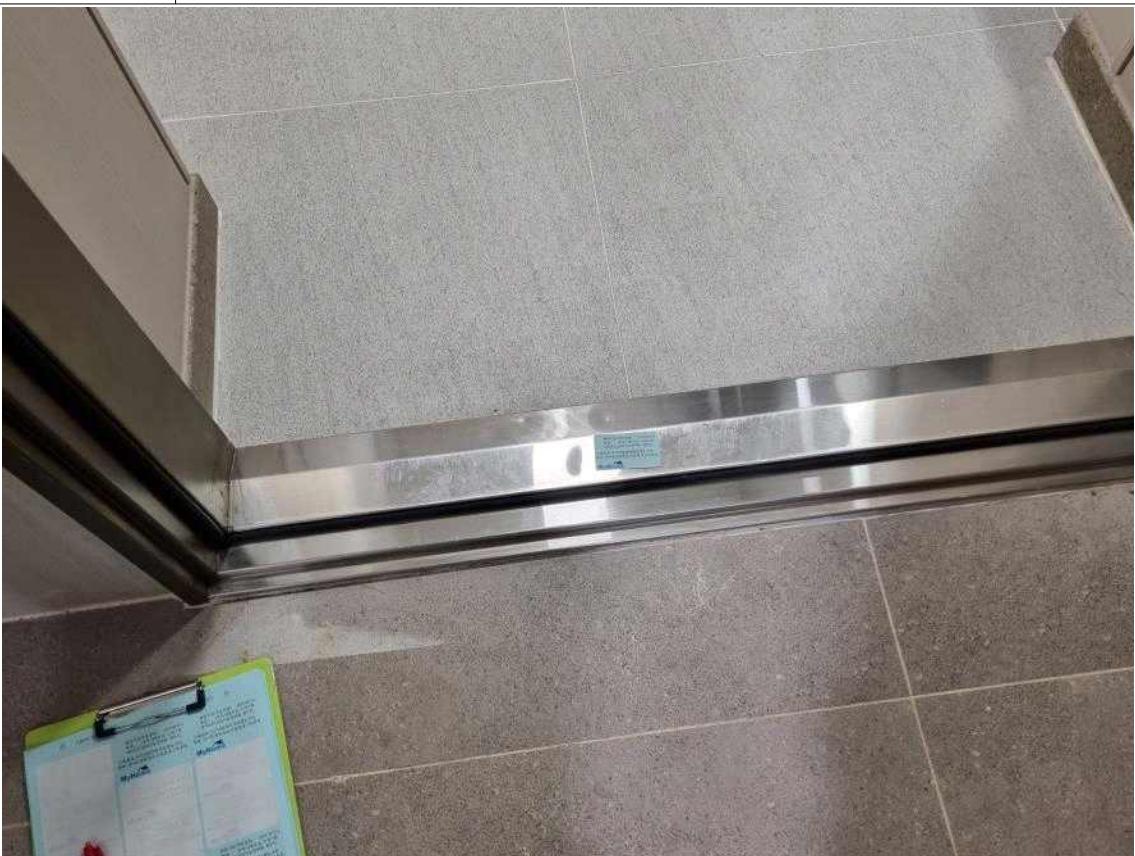
현관-7

6 상세 위치

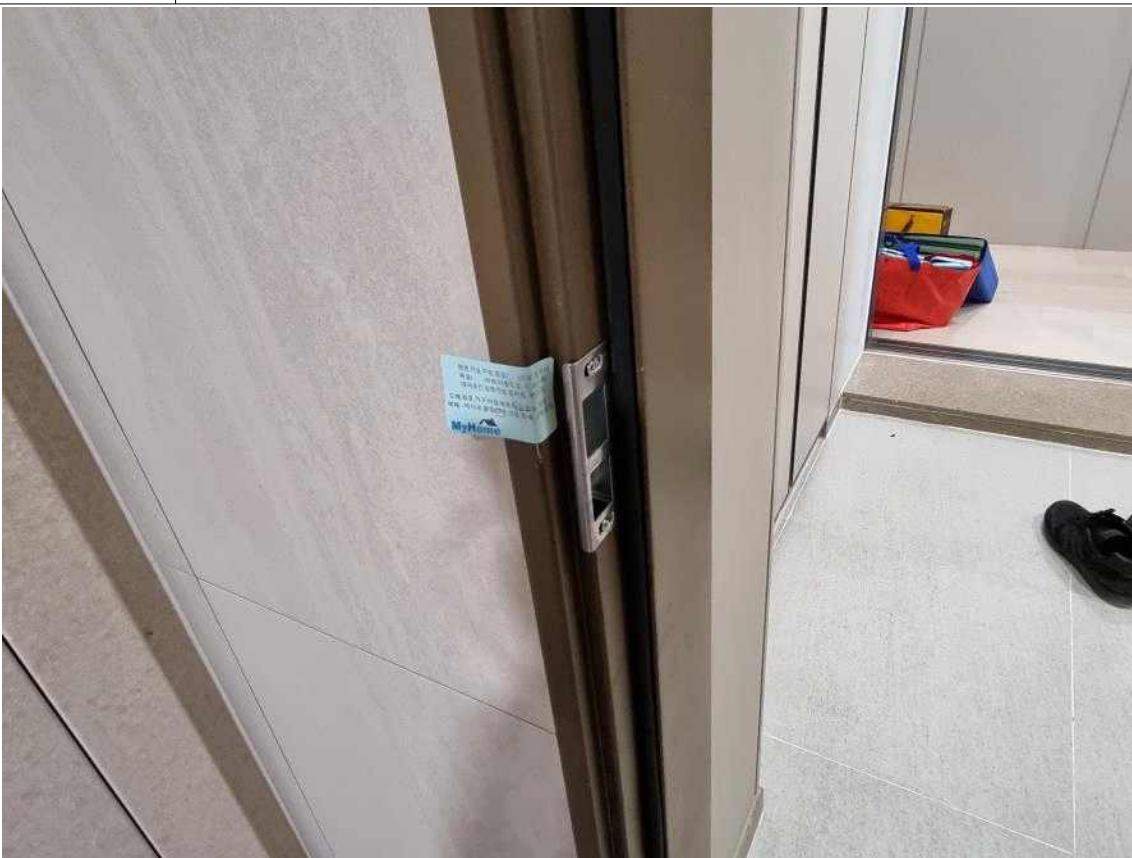
현관-9

8 상세 위치

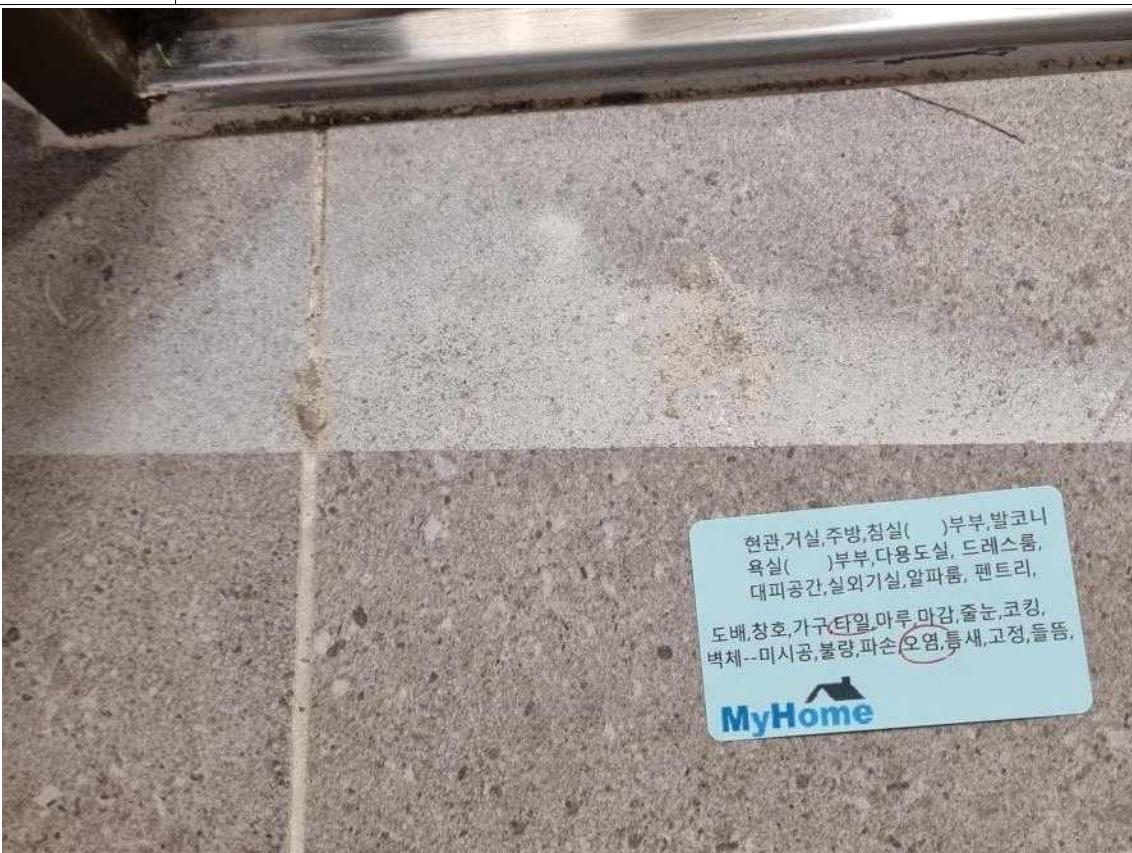
현관-10

바닥 타일 오염

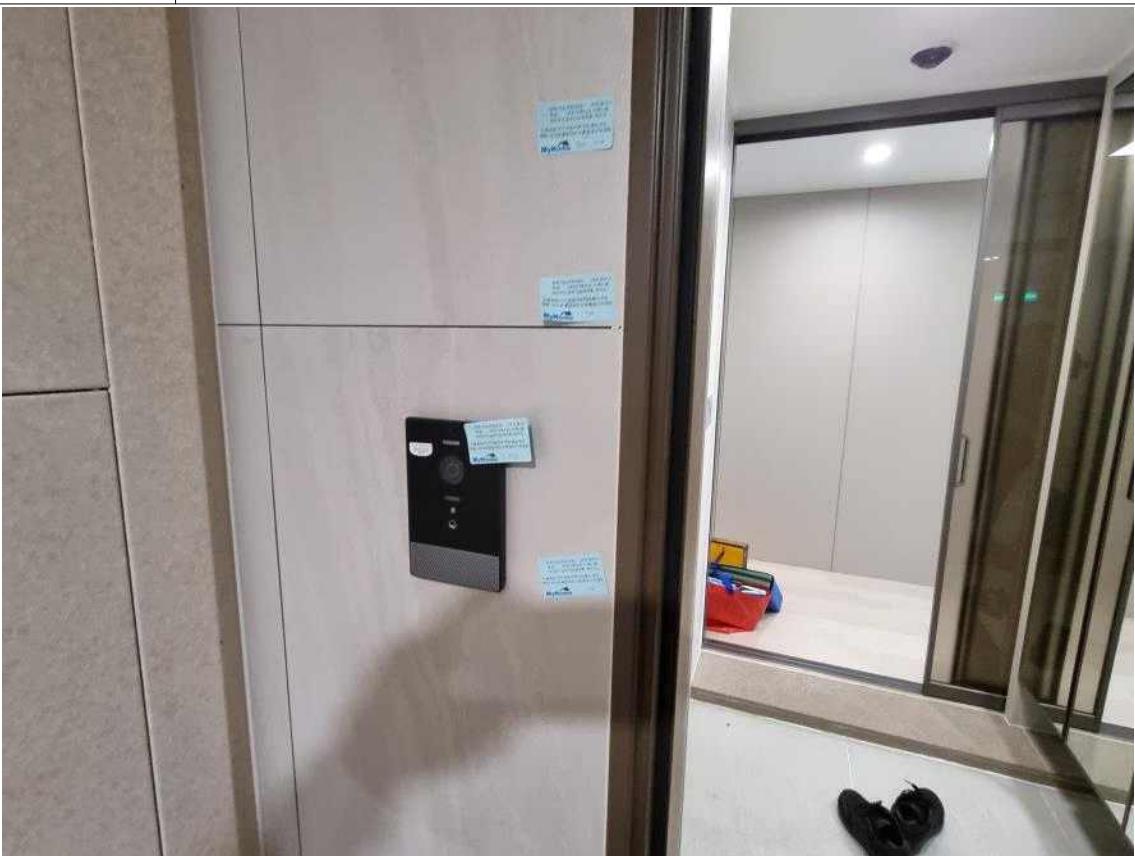
현관-13

12 상세 위치

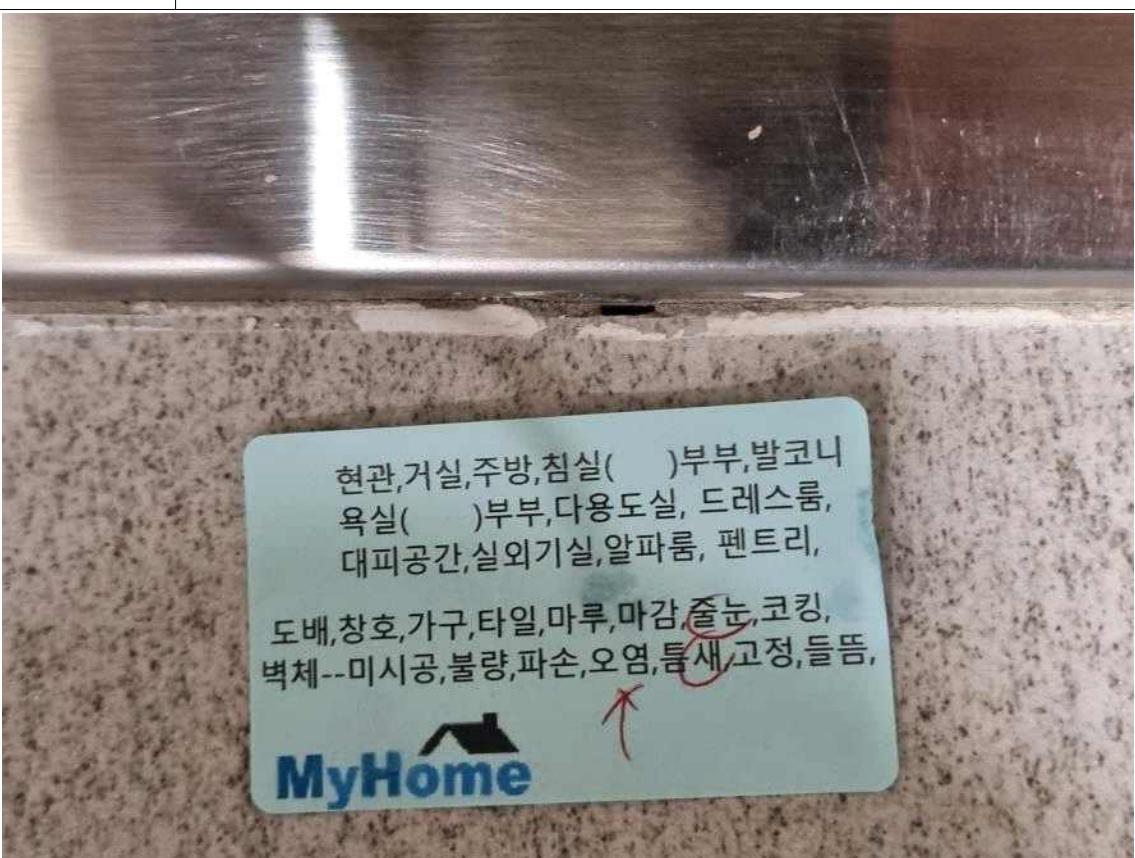
현관-14

바닥 줄눈 틈새 불량

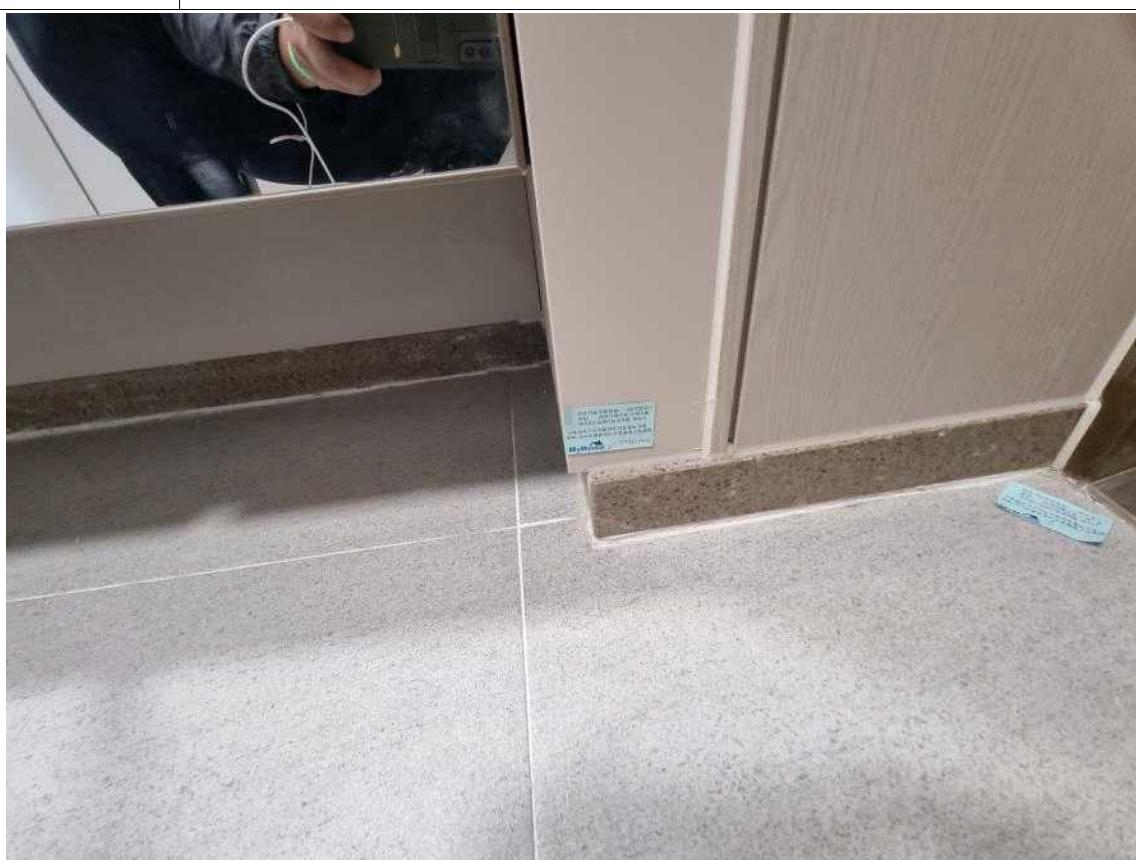
현관-18

17 상세 위치

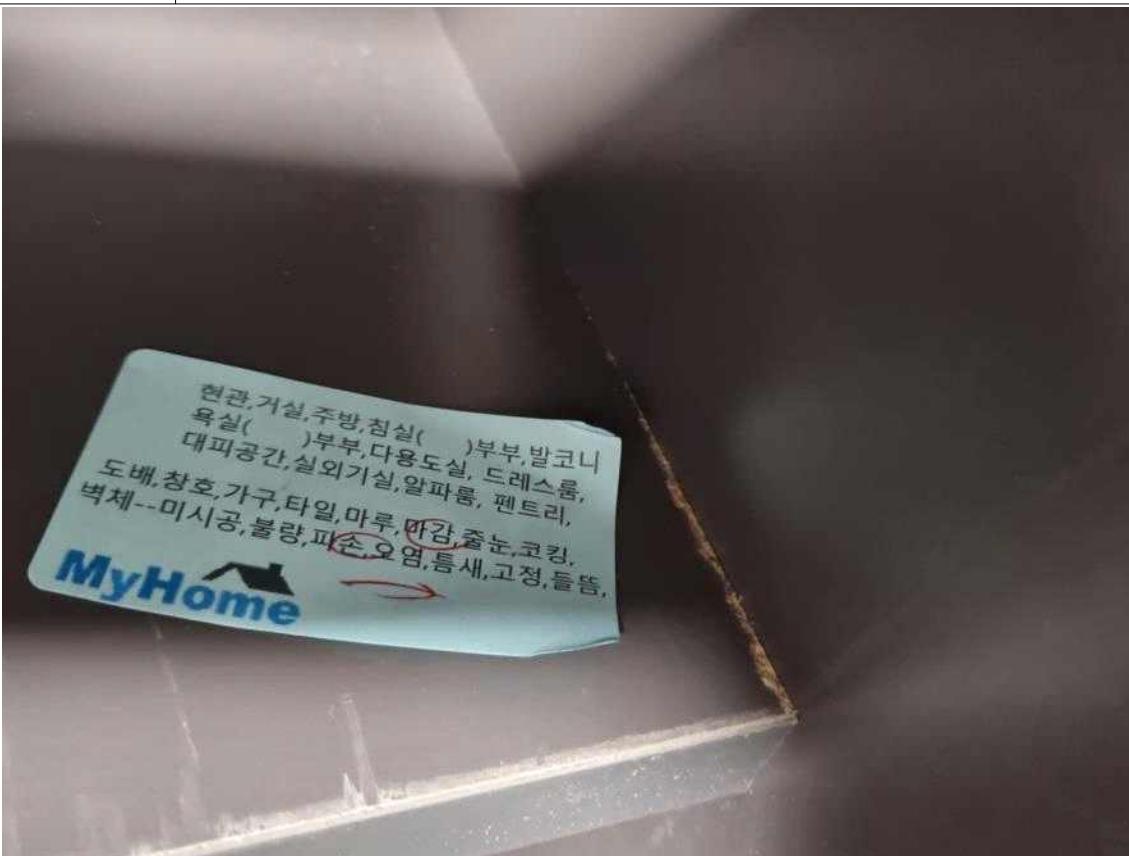
현관-19

신발장 내부 파손

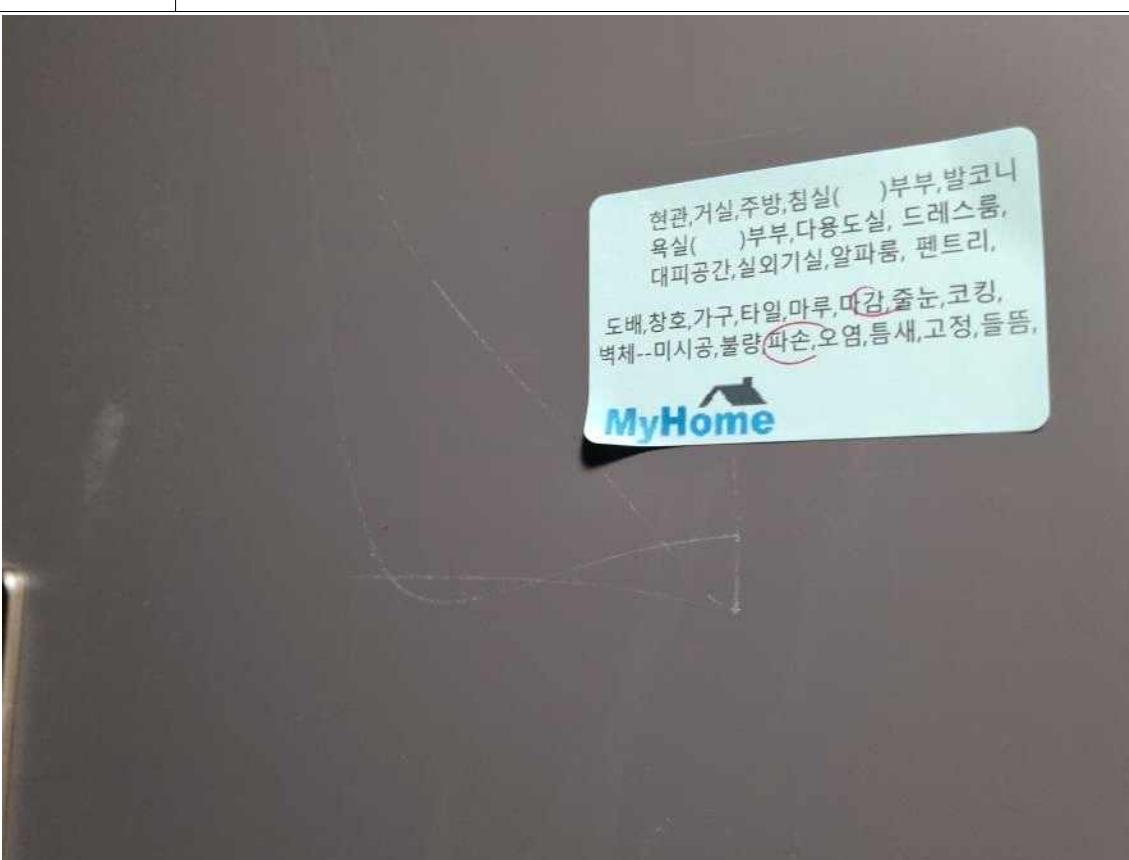
현관-20

신발장 내부 파손

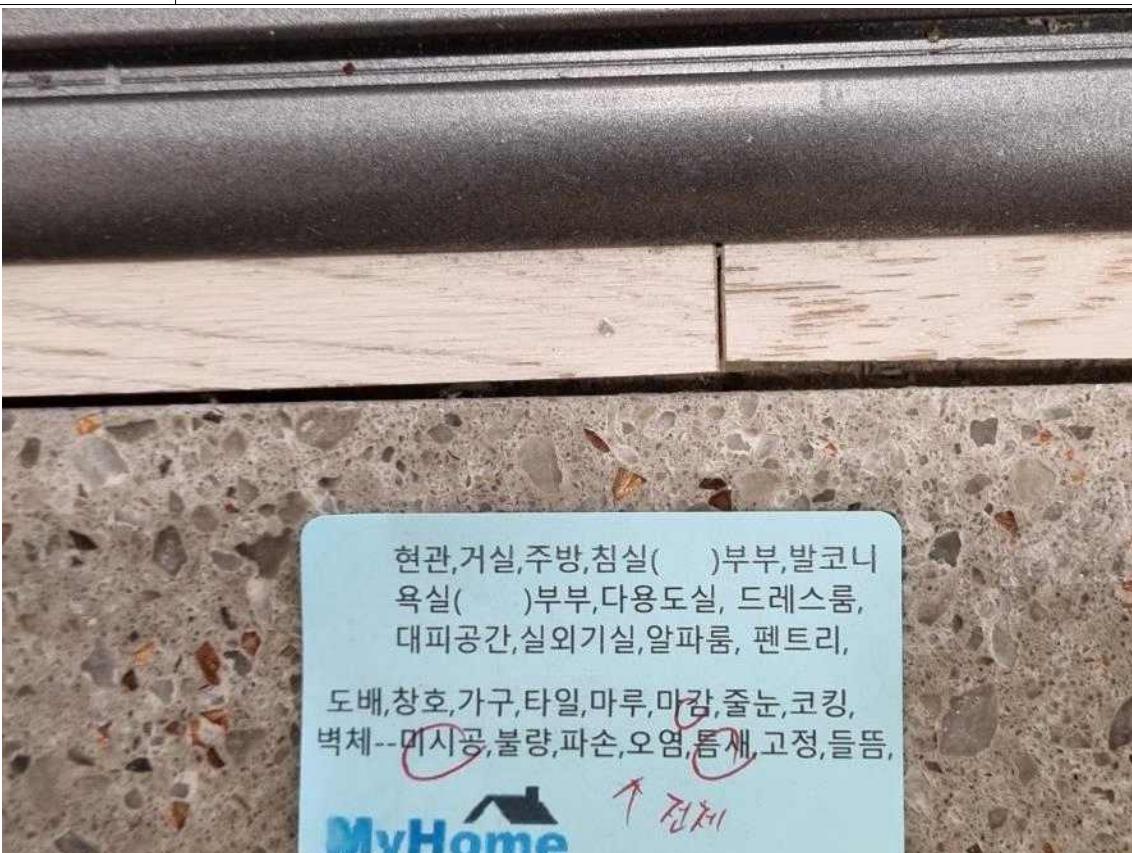
현관-22

디딤석 틈새 불량

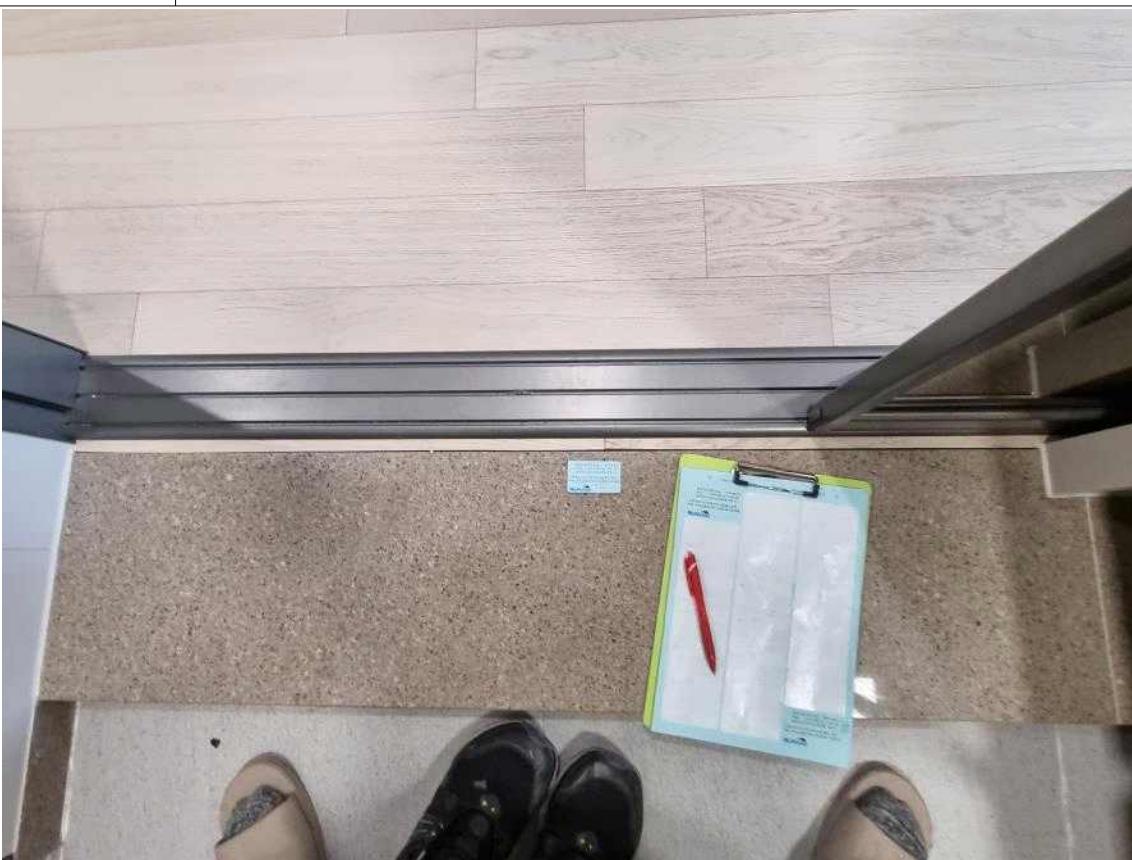
현관-23

22 상세 위치

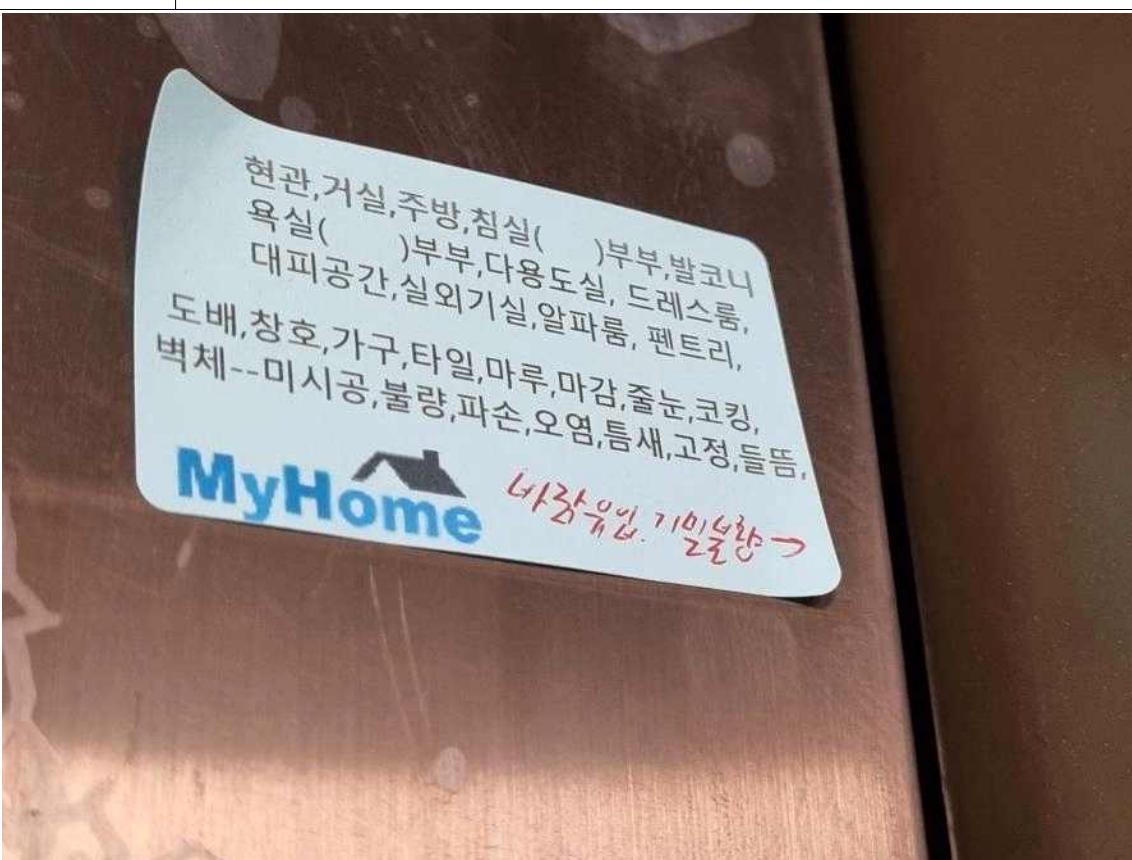
현관-24

문틀 바람 유입, 기밀 불량

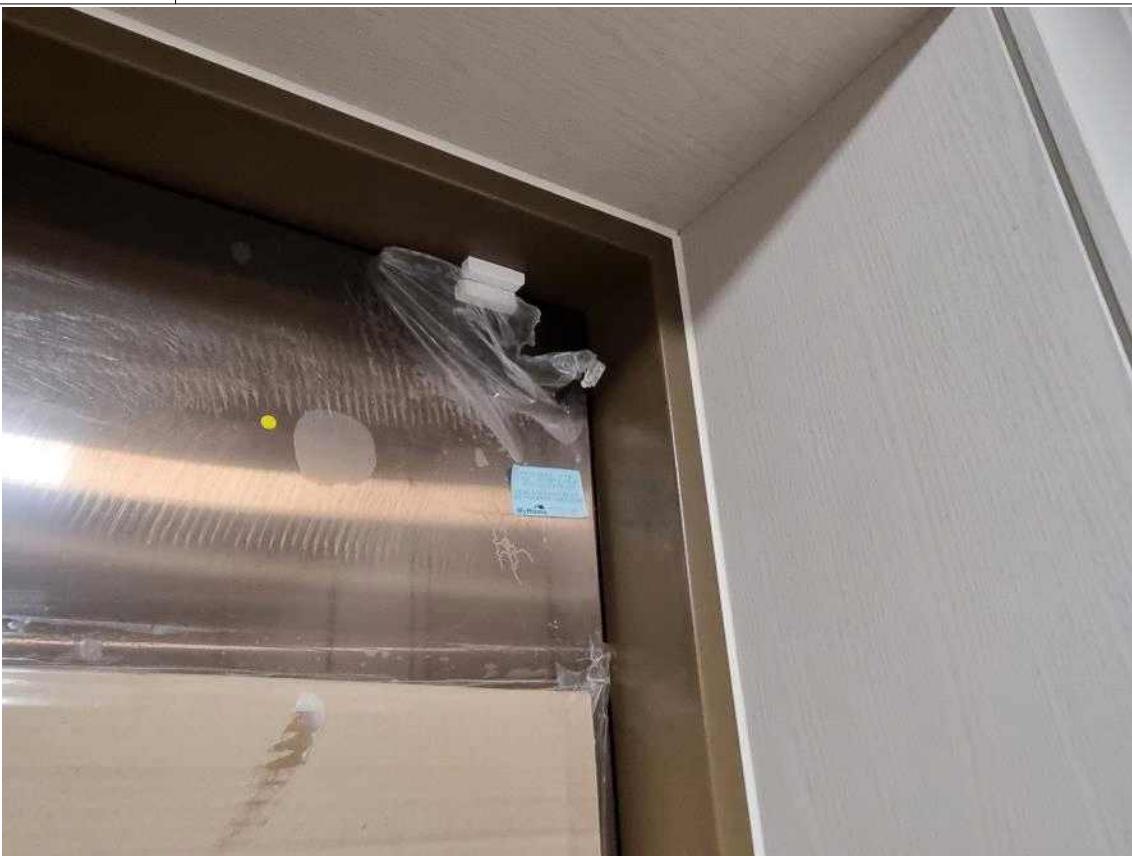
현관-25

24 상세 위치

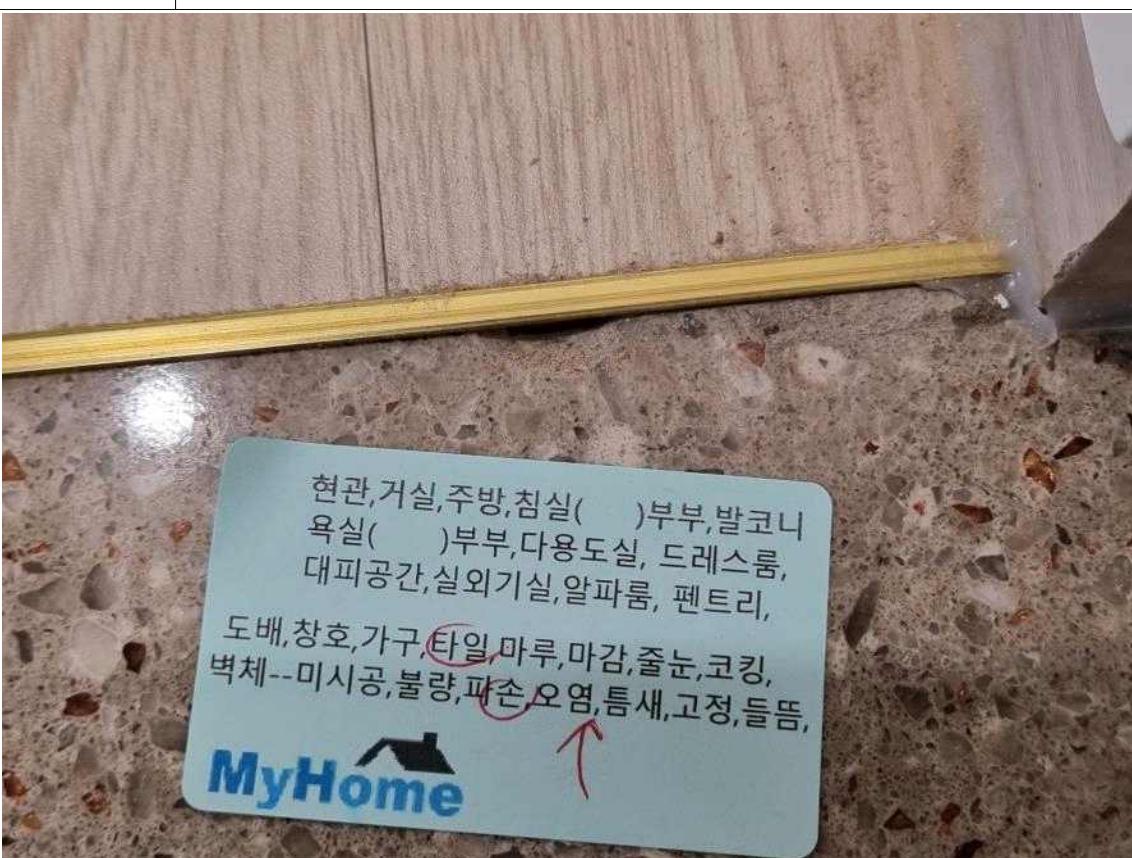
현관-26

디딤석 타일 파손

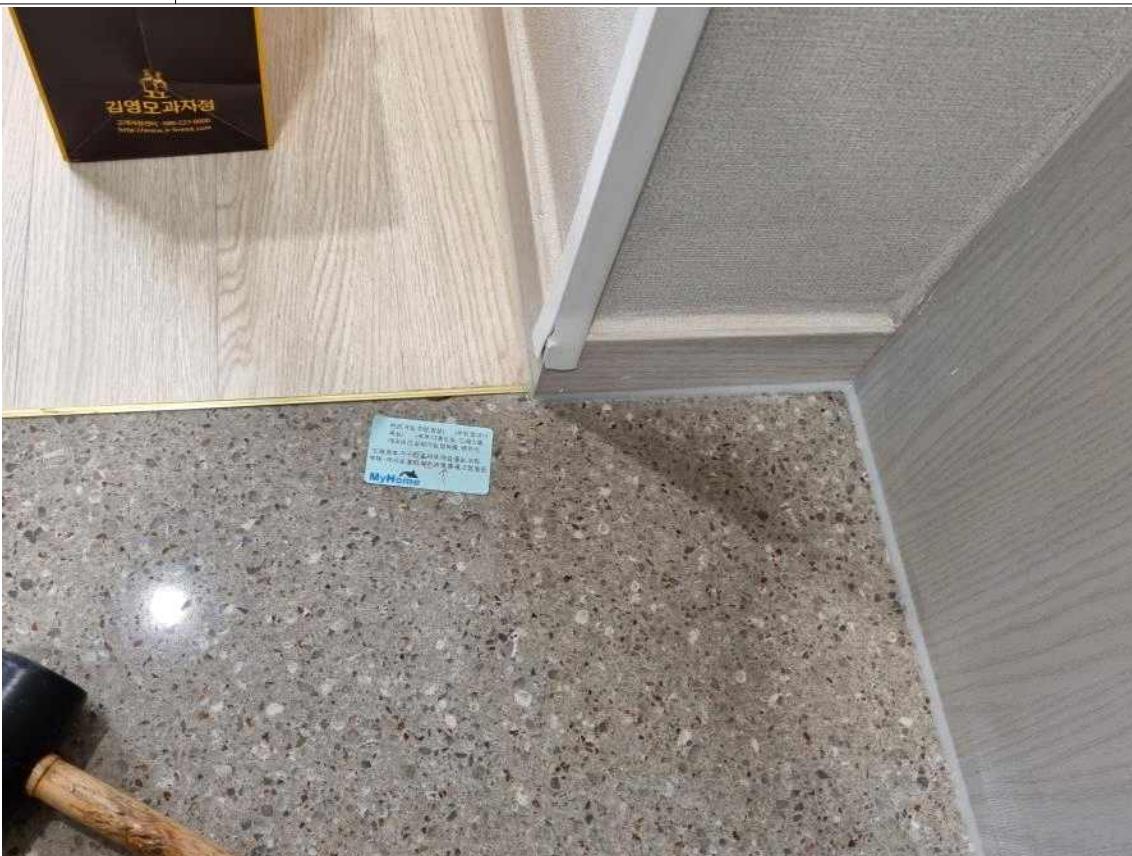
현관-27

26 상세 위치

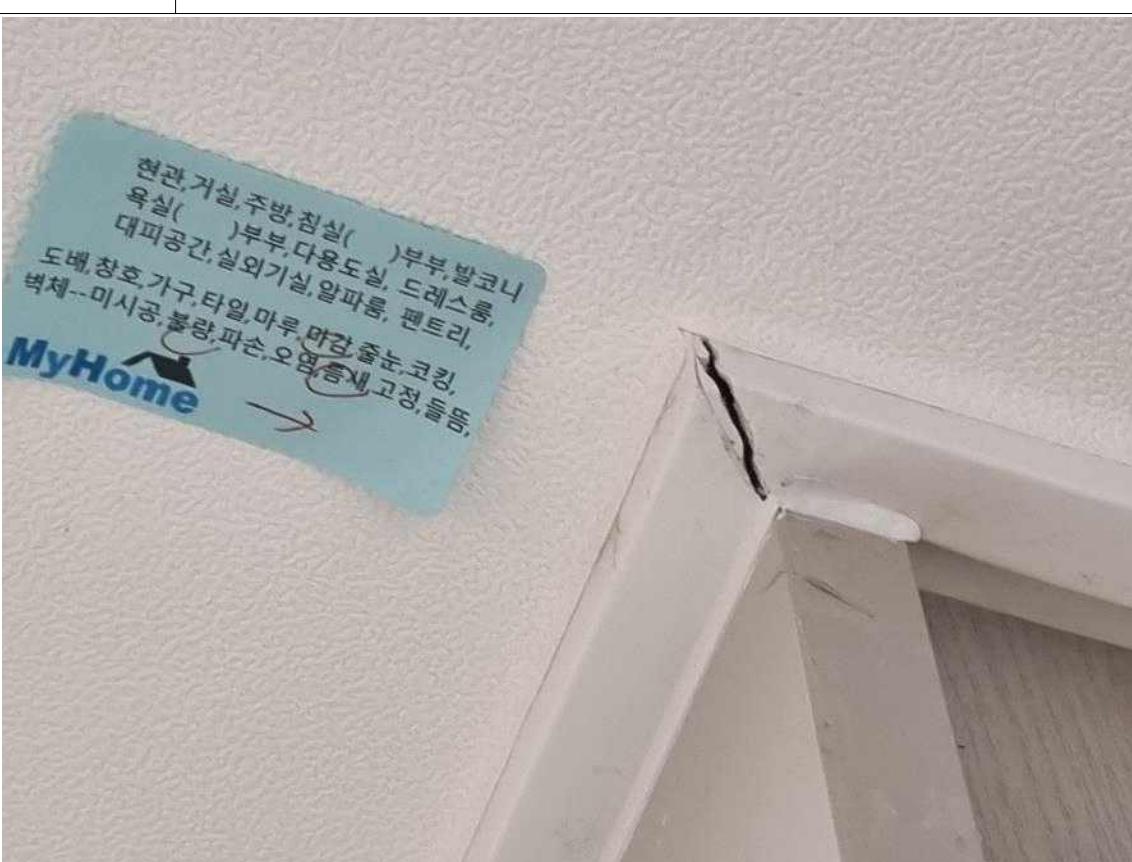
현관-28

천장 몰딩 틈새 벌어짐

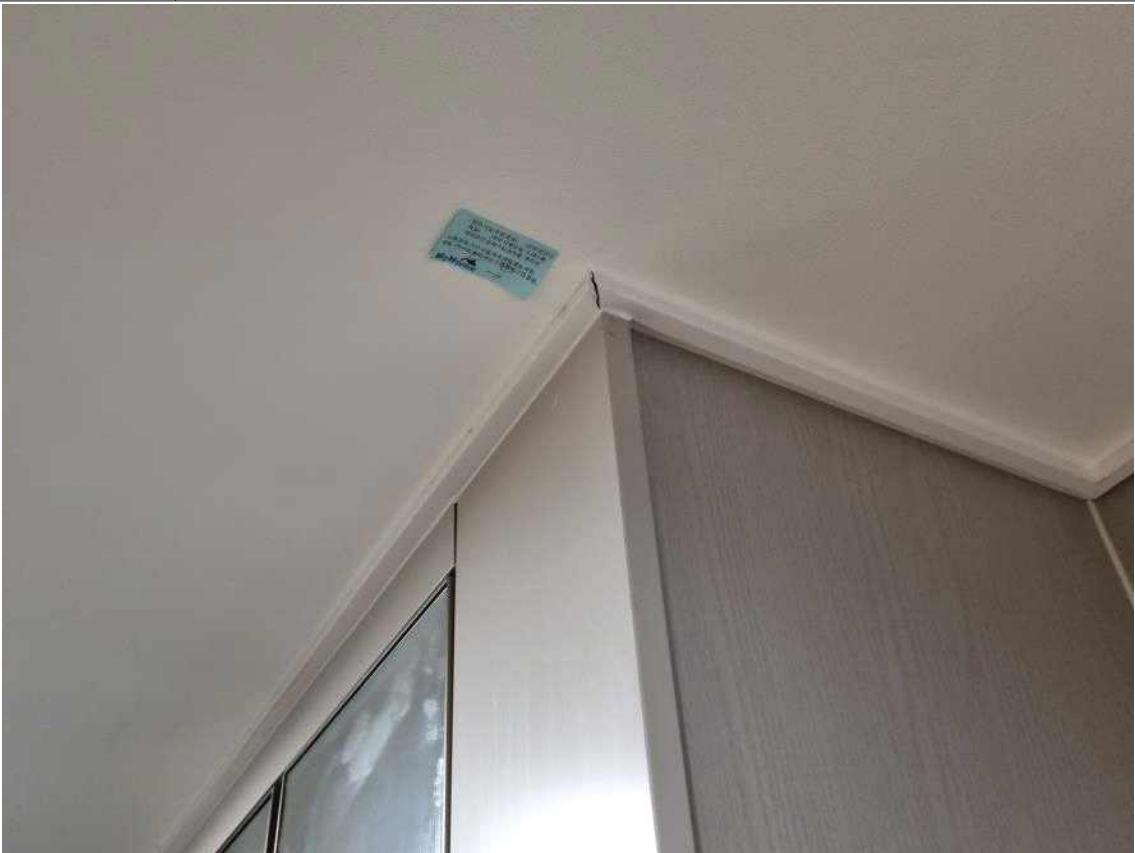
현관-29

28 상세 위치

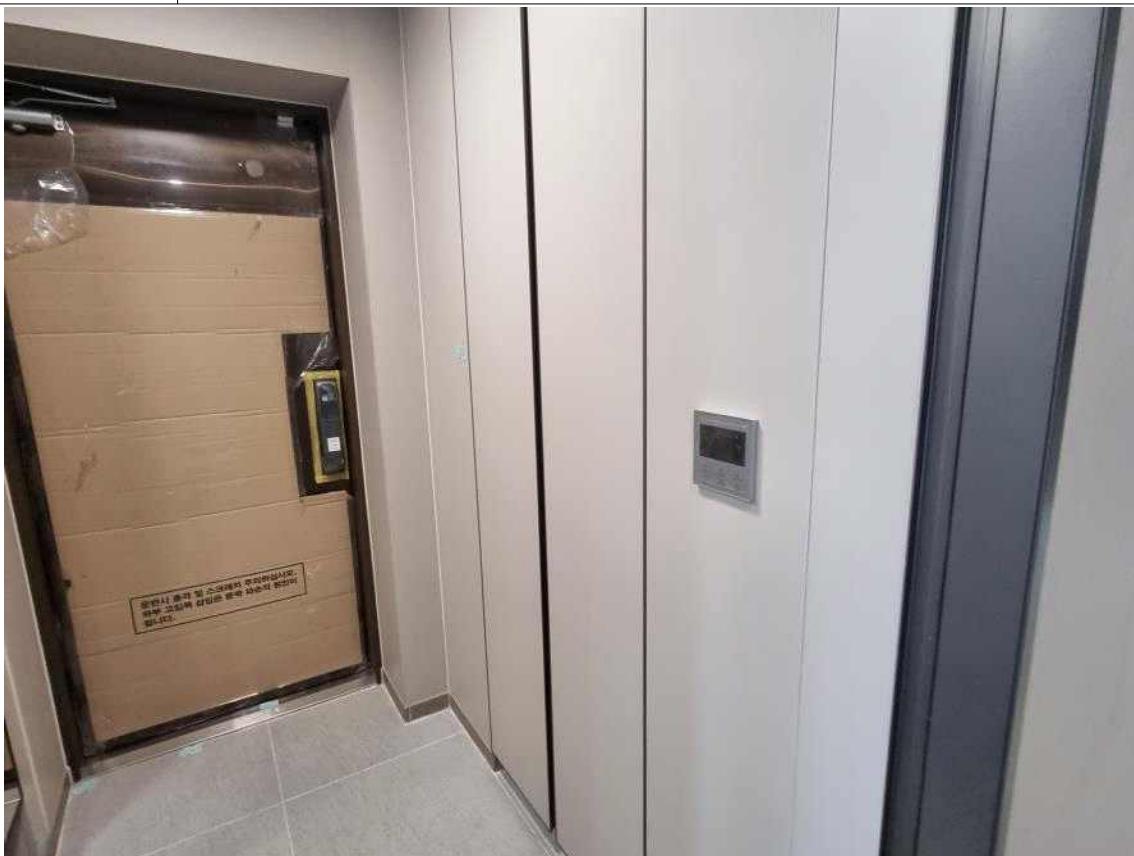
현관창고-1

현관창고 위치

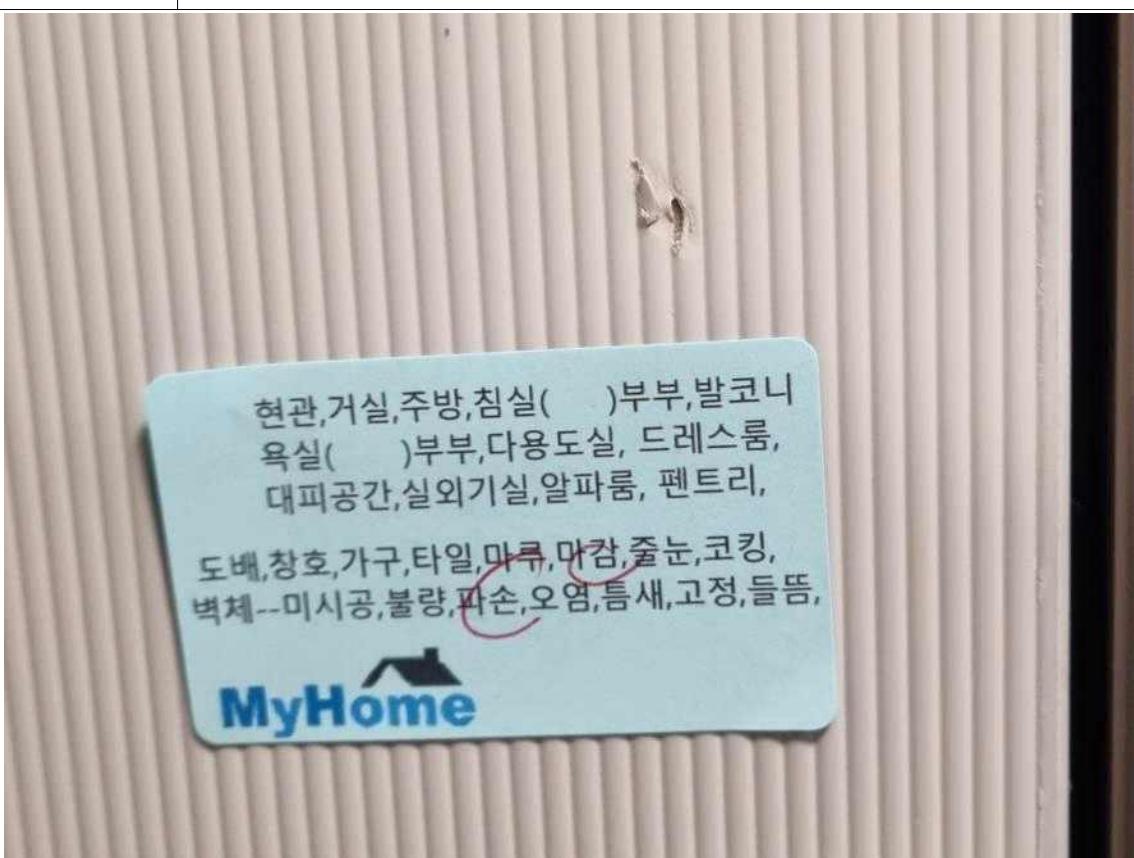
현관창고-2

문틀 마감 파손

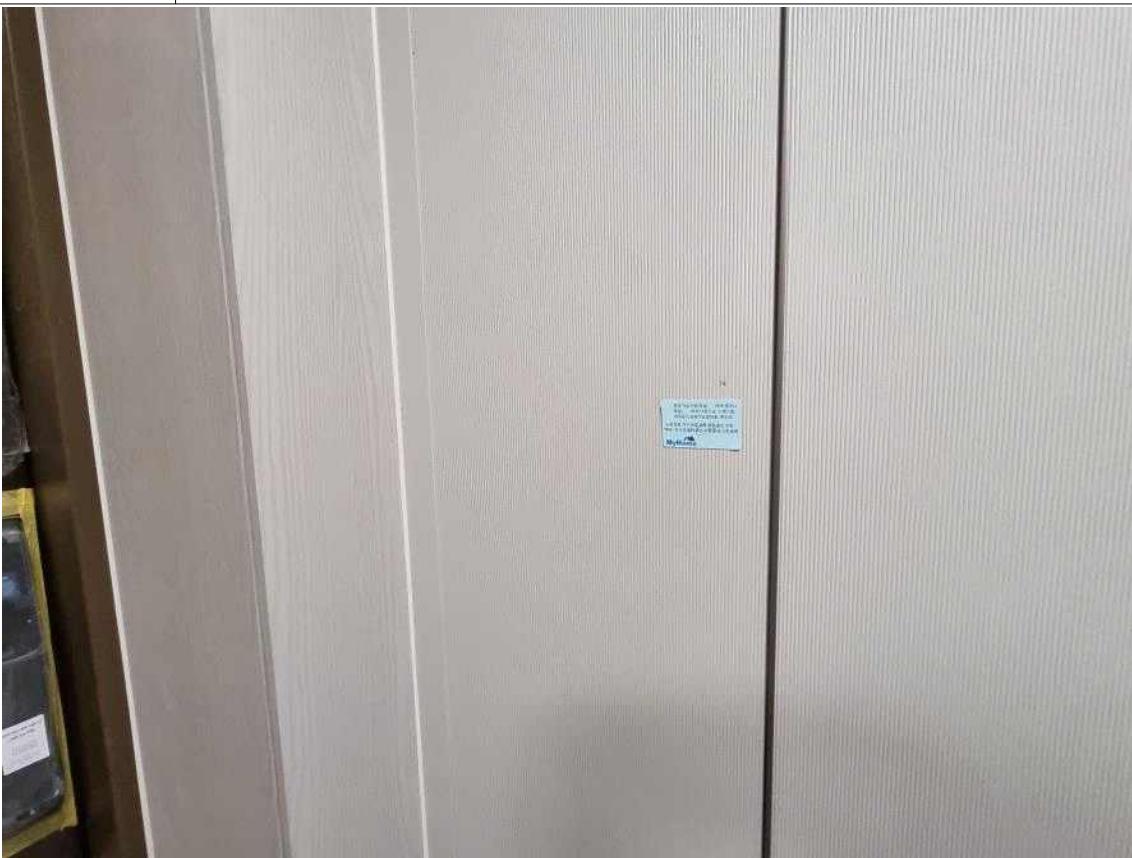
현관창고-3

2 상세 위치

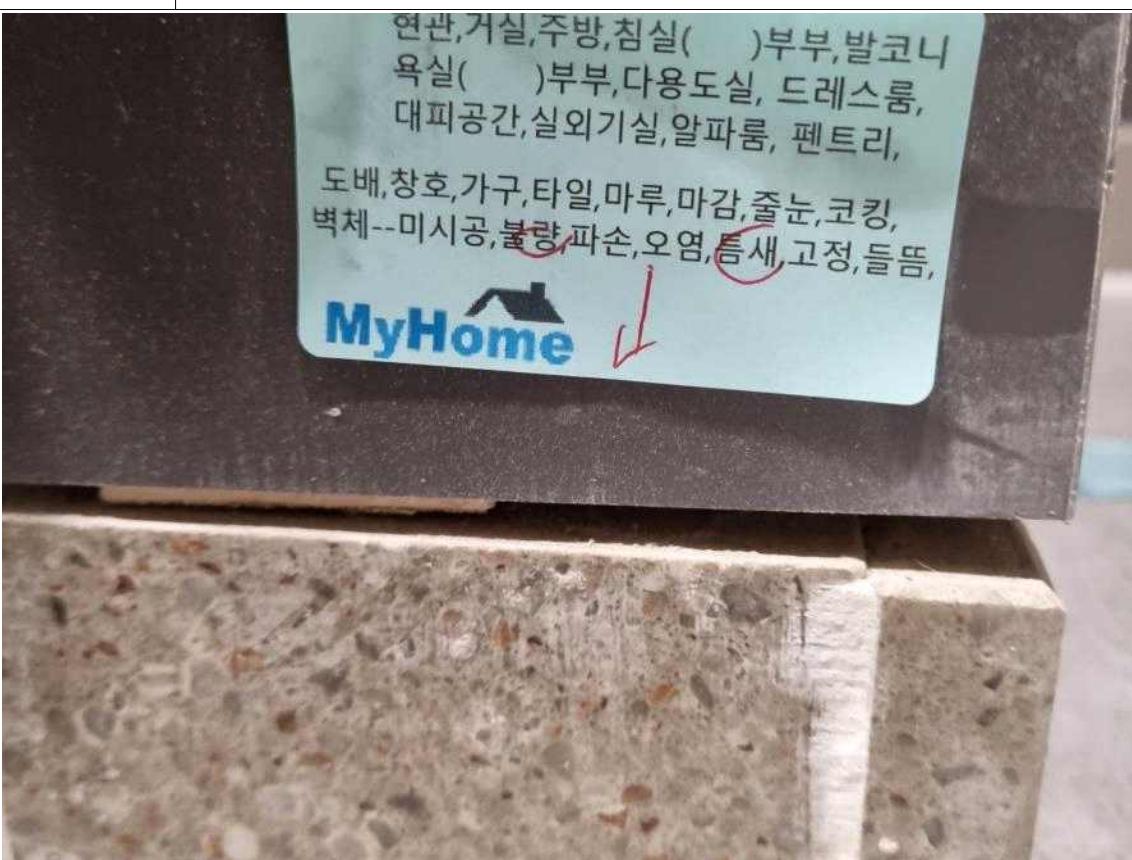
현관창고-4

문틀 하부 틈새 벌어짐

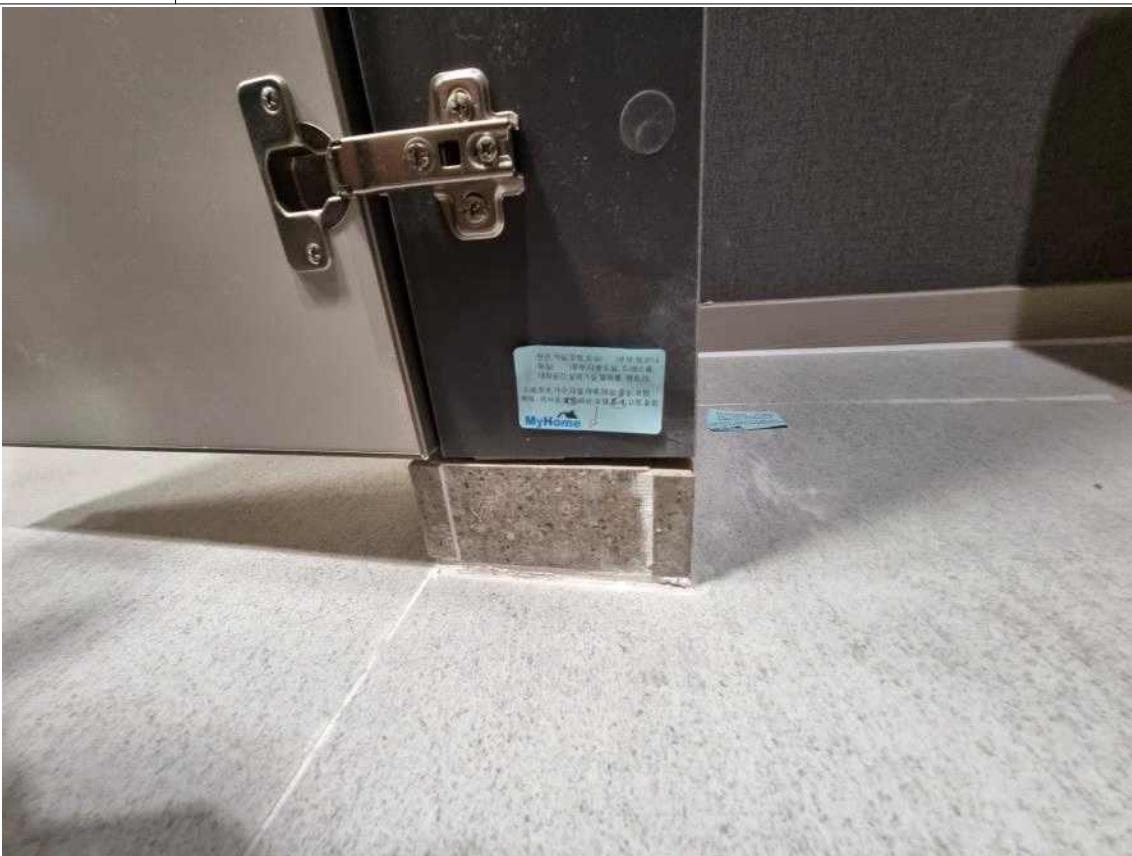
현관창고-5

4 상세 위치
