주택점검보고서

♠ 위치 : 부산 해운대구 해운대로 2001번길

♠ 점검일 : 2023년 11월 10일

84m²B

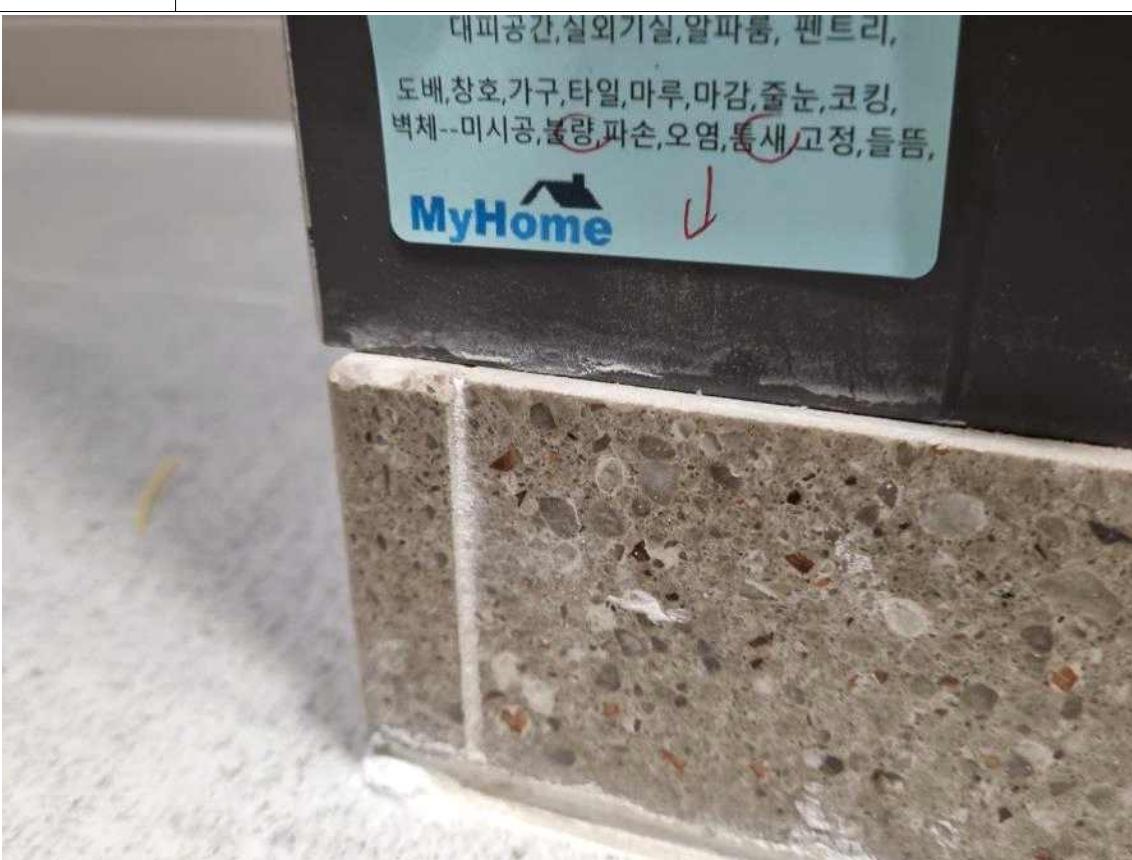
현관창고-6

문틀 하부 틈새 불량

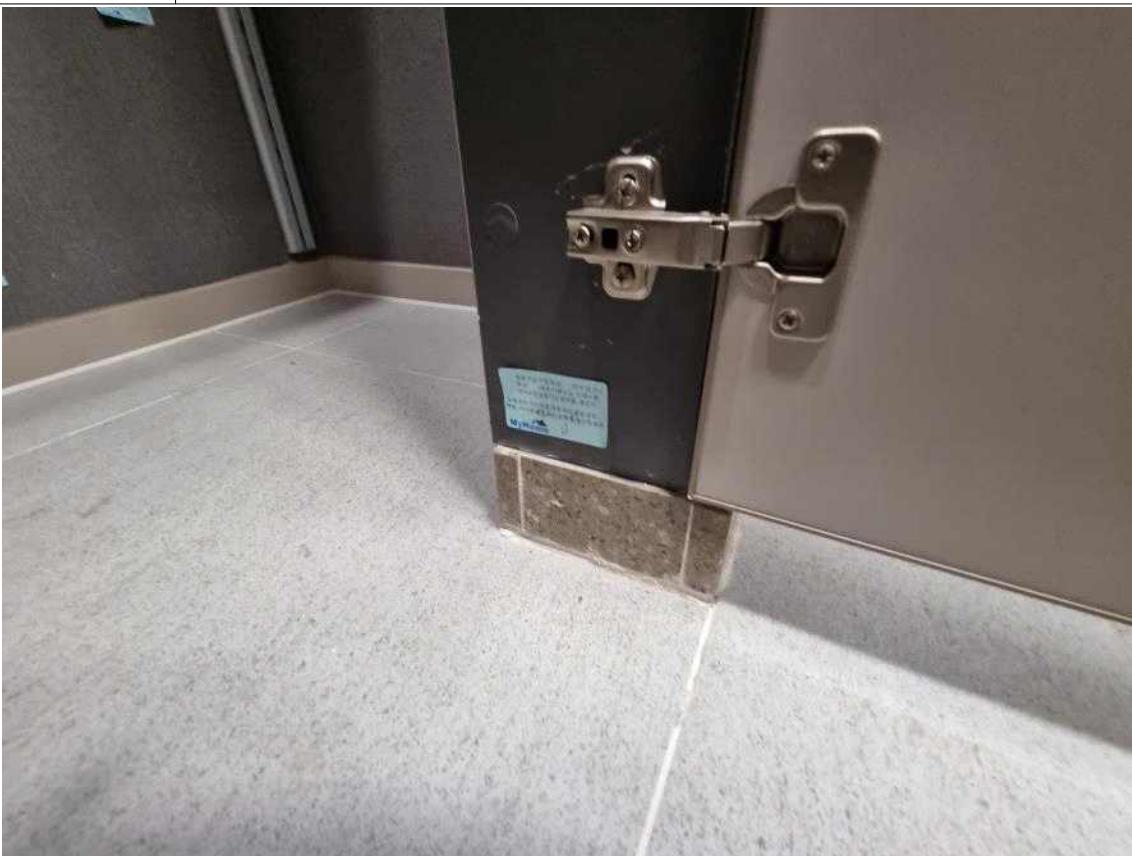
현관창고-7

6 상세 위치

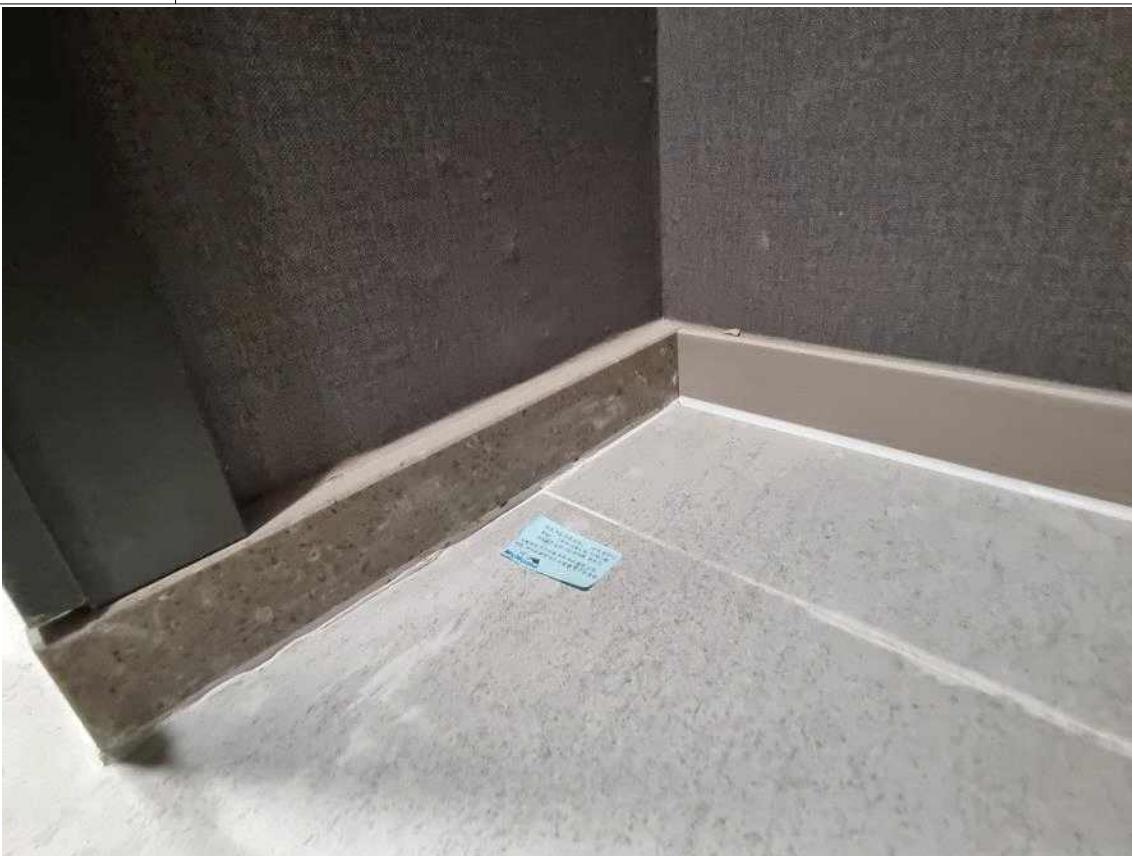
현관창고-9

8 상세 위치

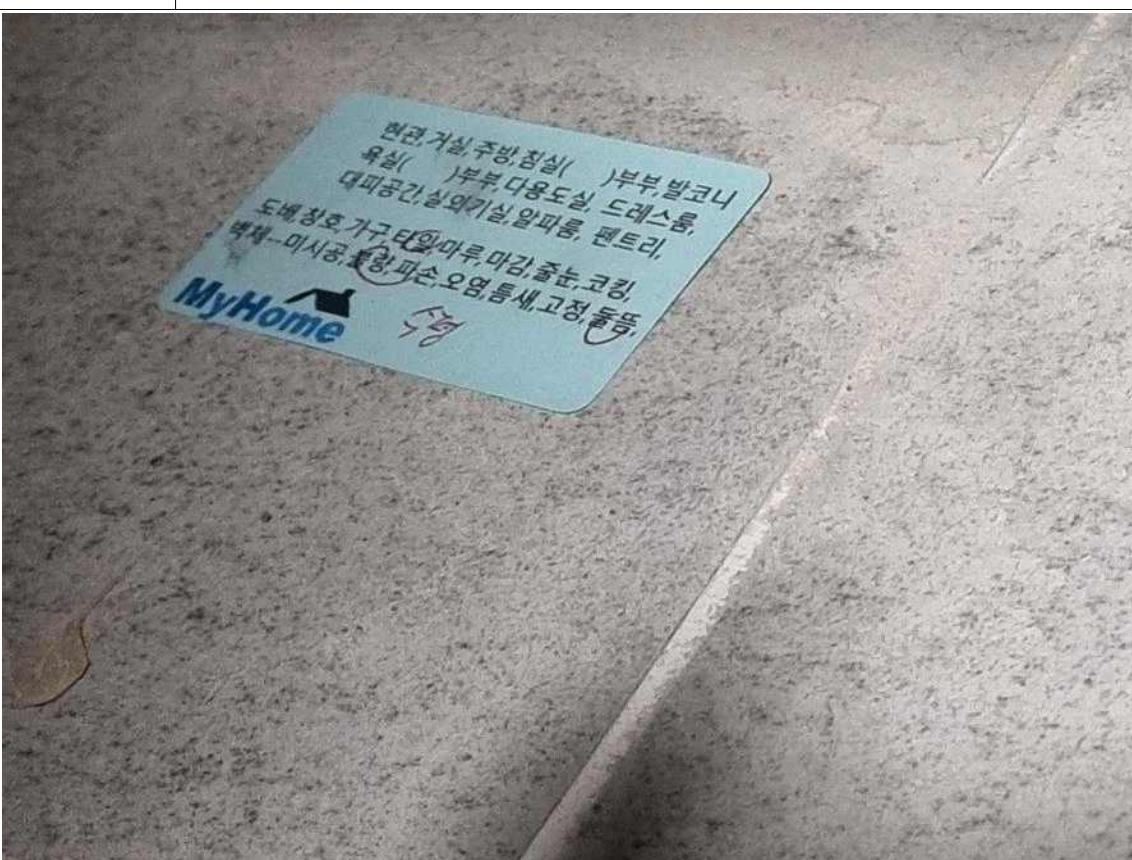
현관창고-10

타일 마감 둘뜸, 바닥 수평 불량

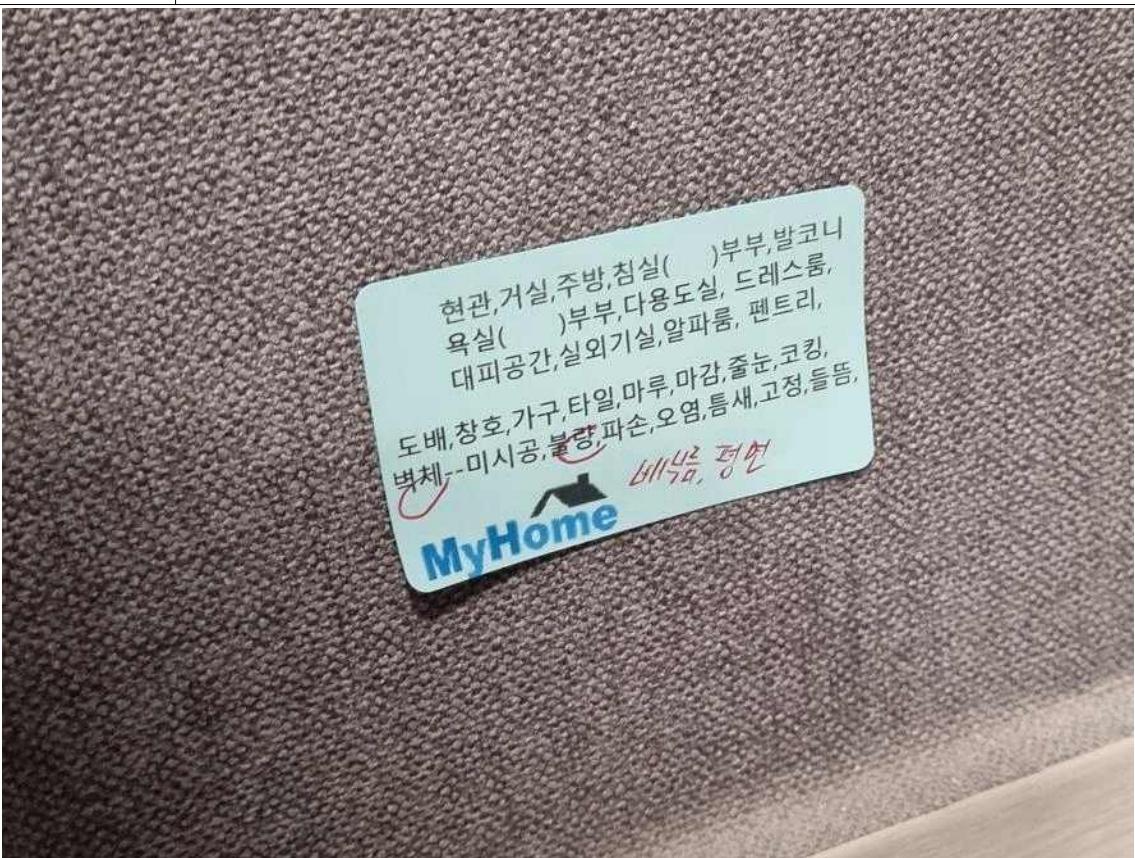
현관창고-12

벽체 들뜸, 배부름, 평면 불량

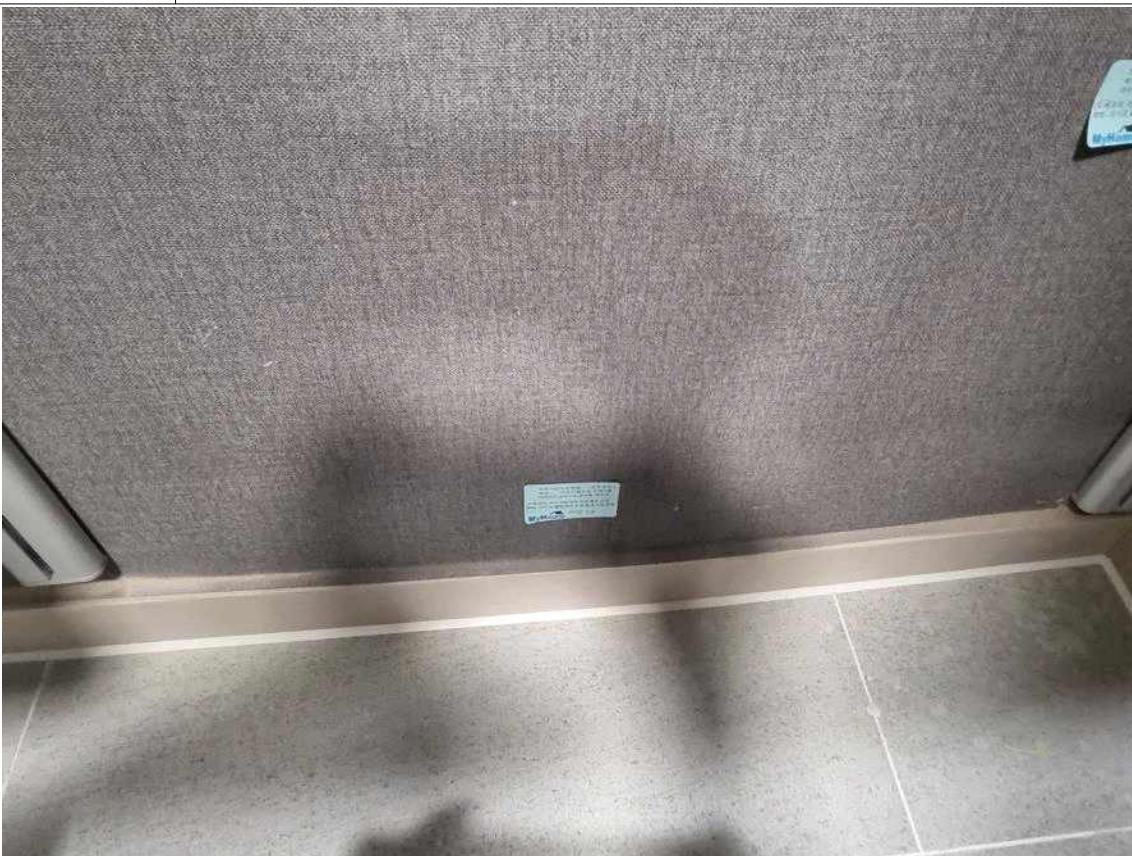
현관창고-13

12 상세 위치

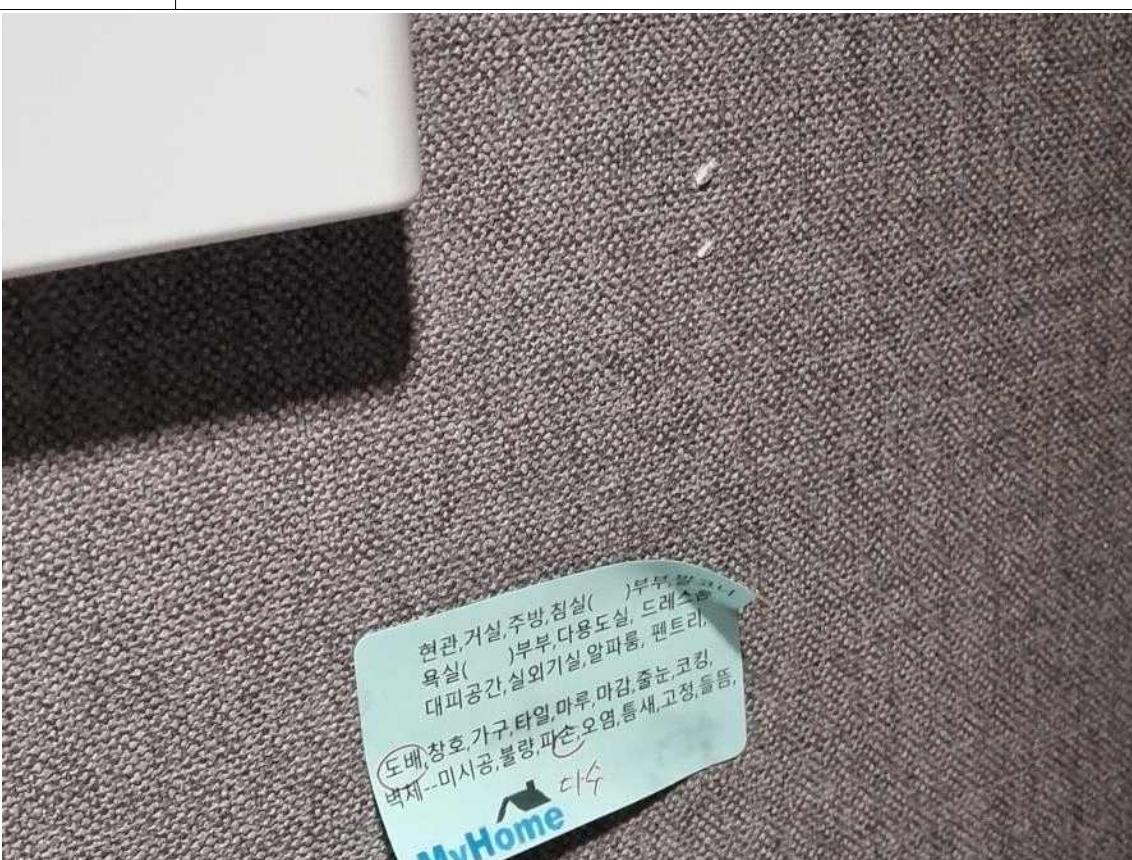
현관창고-14

도배 마감 파손

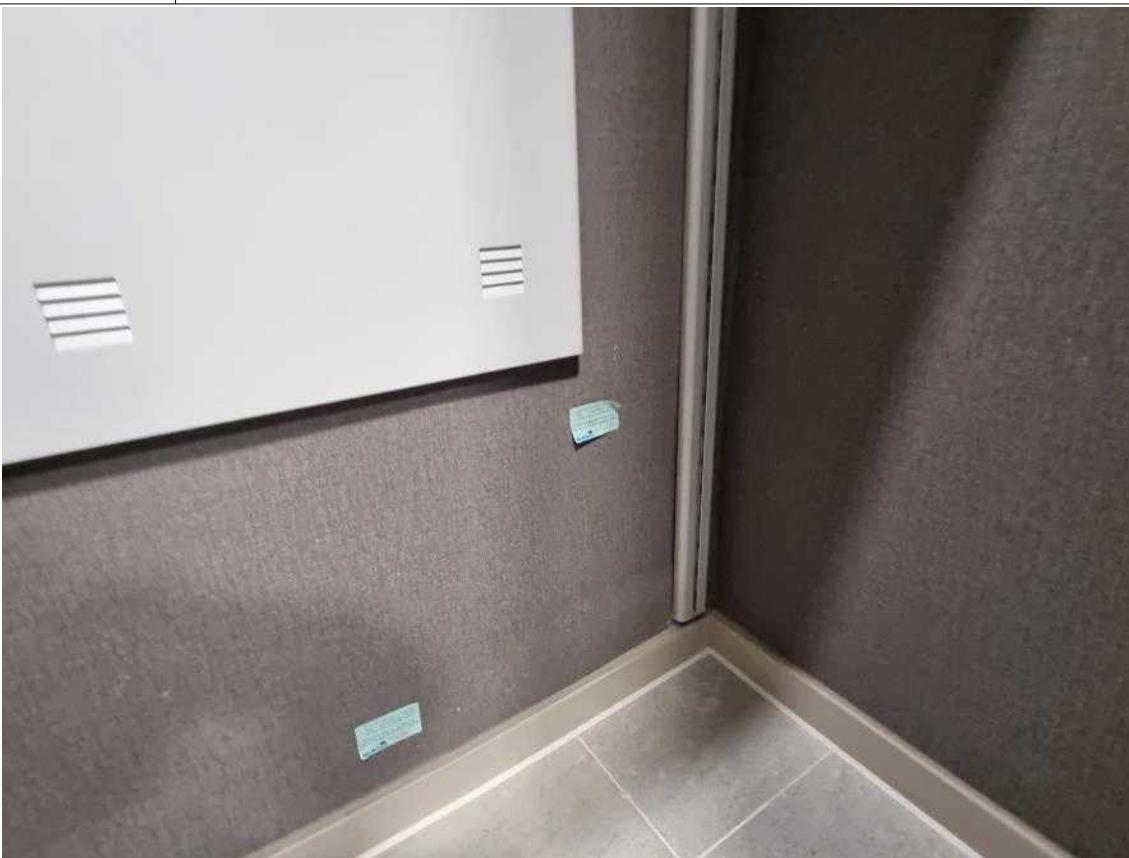
현관창고-15

14 상세 위치

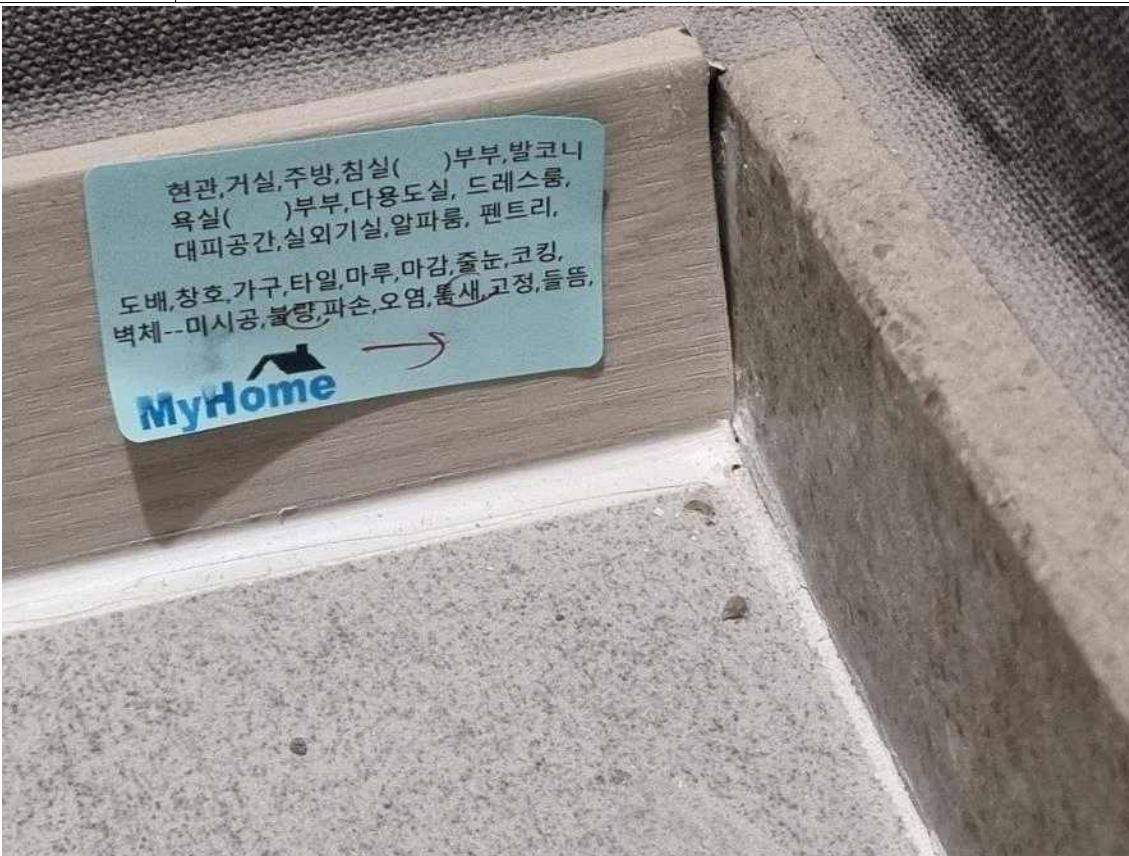
현관창고-16

걸레받이 틈새 불량

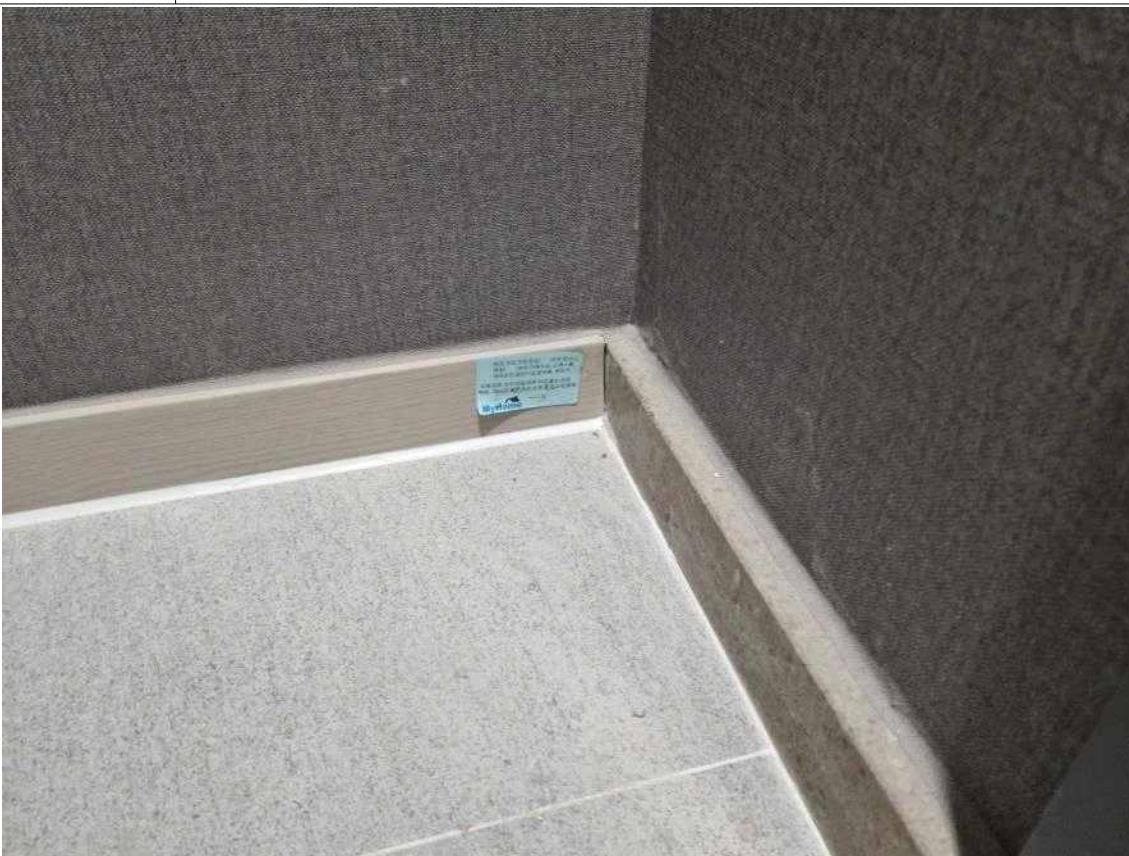
현관창고-17

16 상세 위치

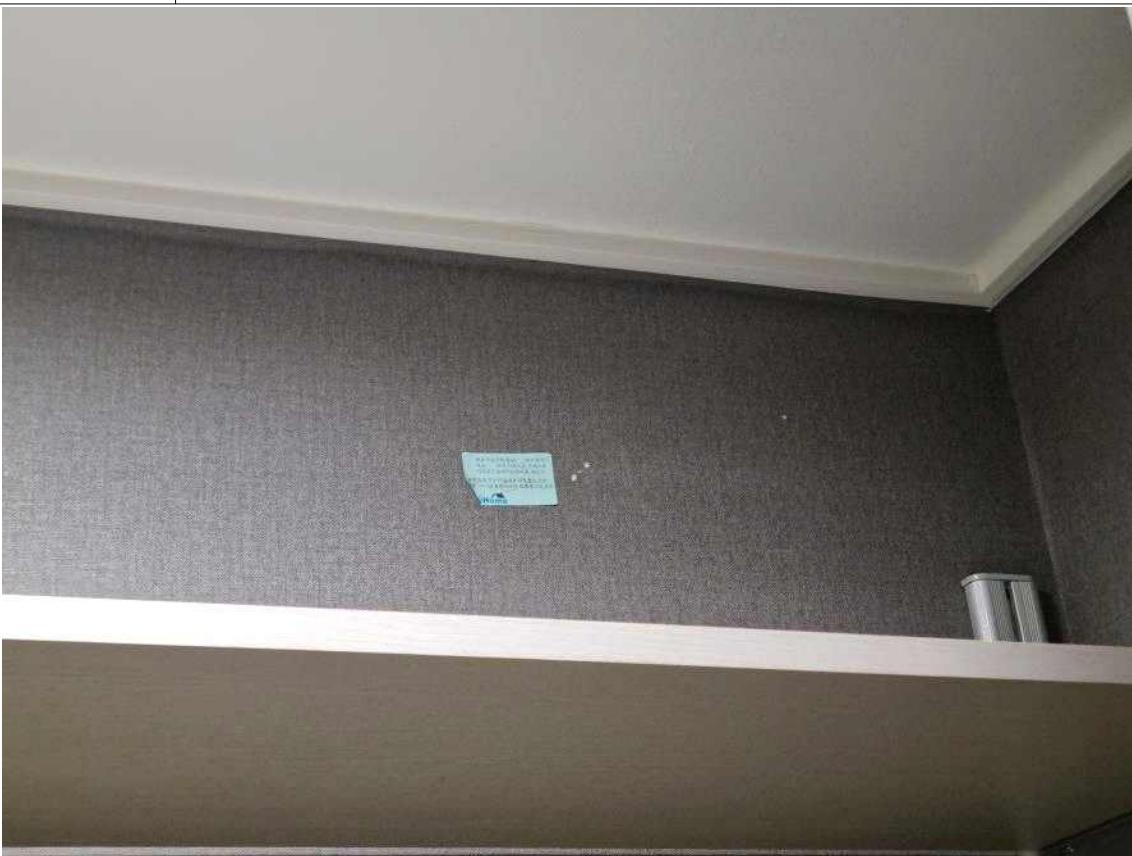
현관창고-19

18 상세 위치

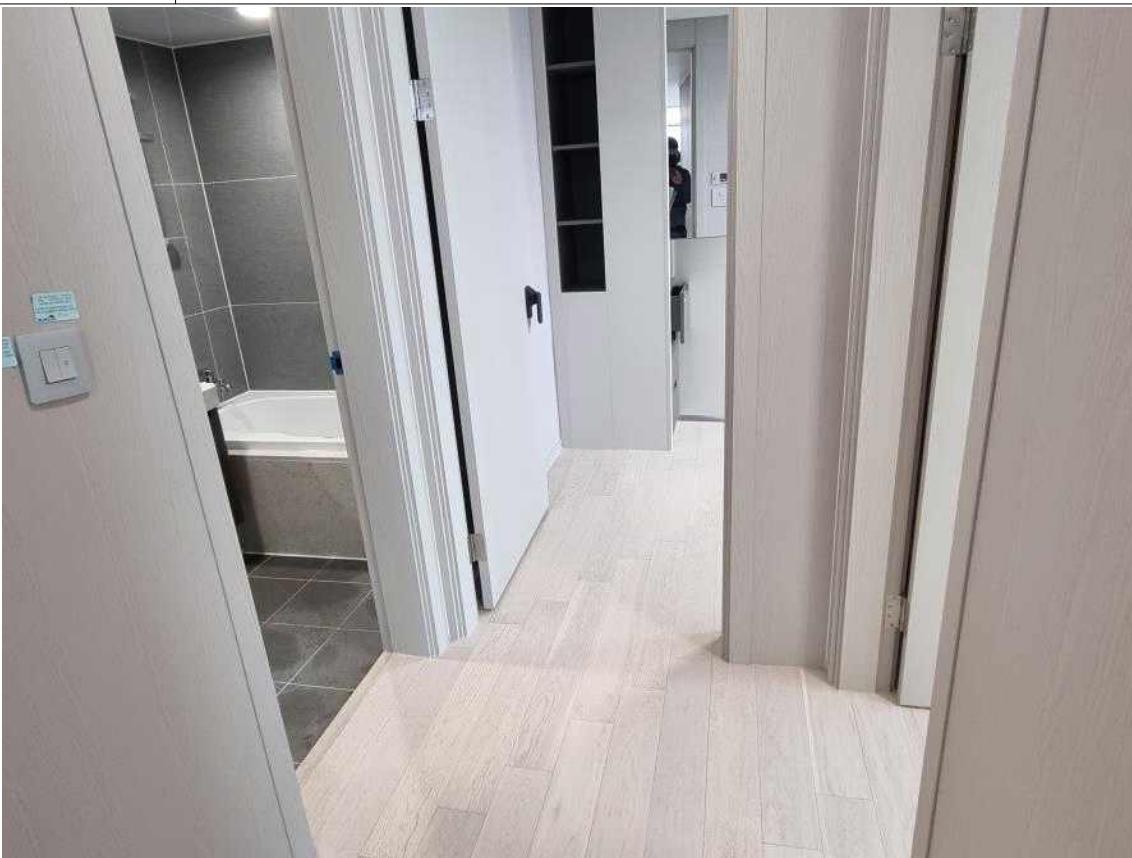
침실3-1

침실3 위치

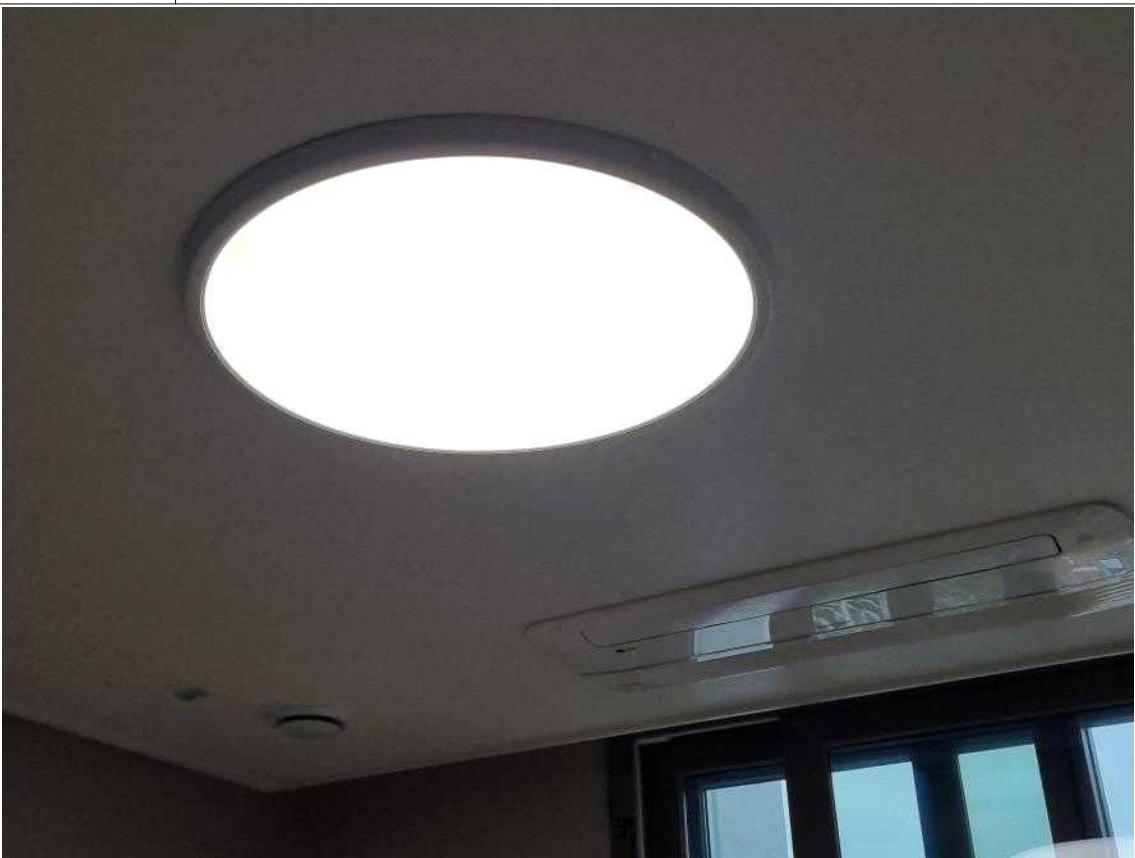
침실3-3

2 상세 위치

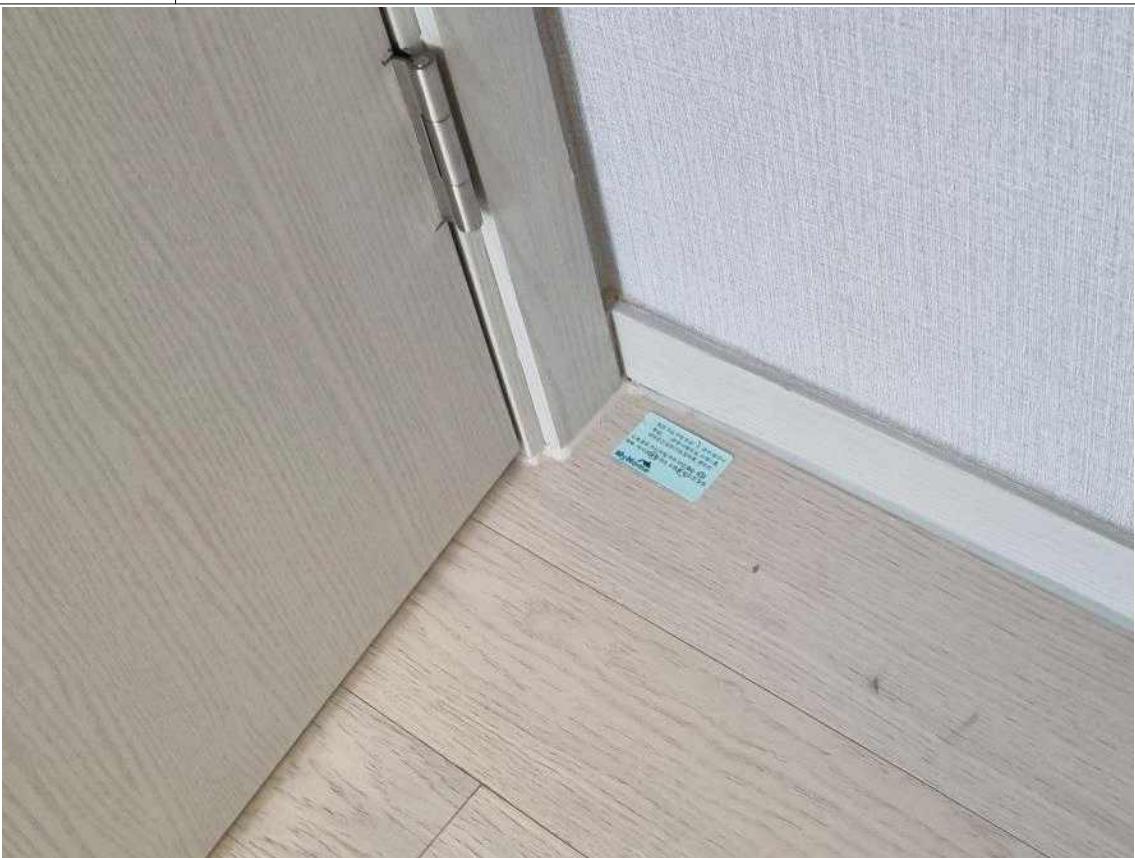
침실3-5

4 상세 위치

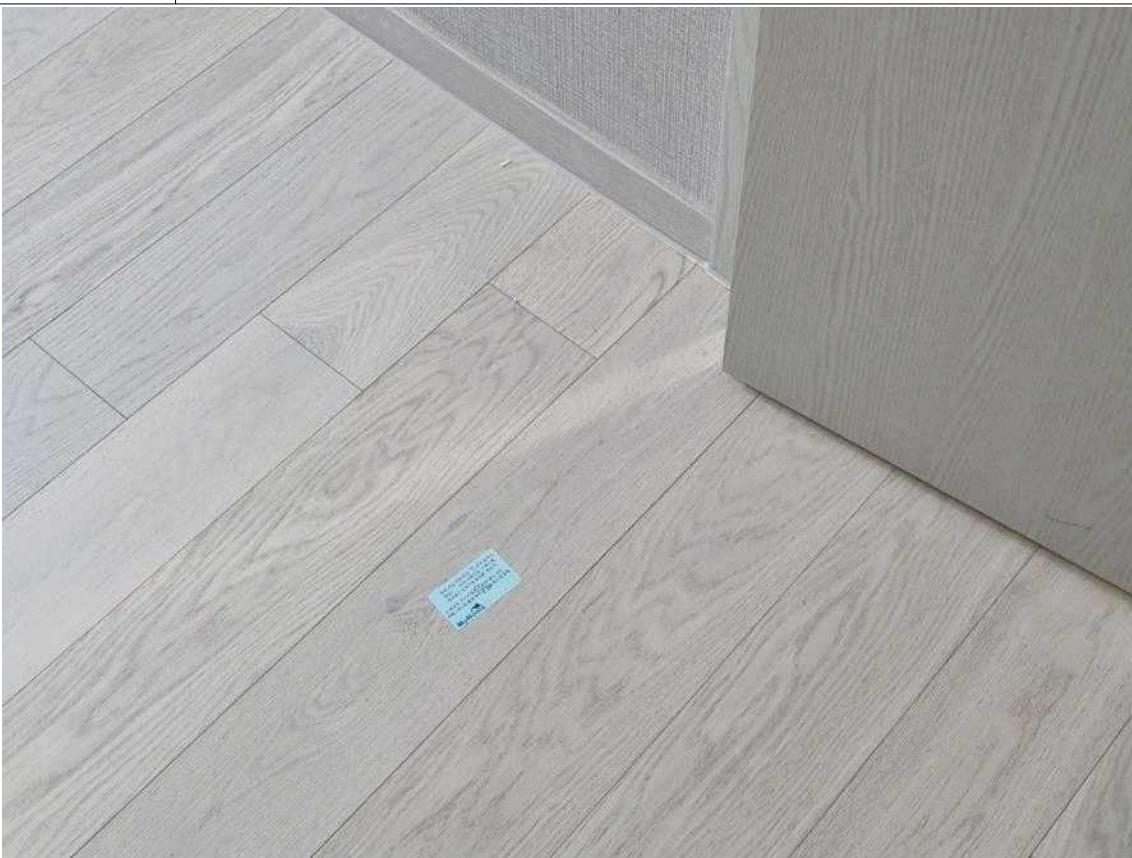
침실3-7

6 상세 위치

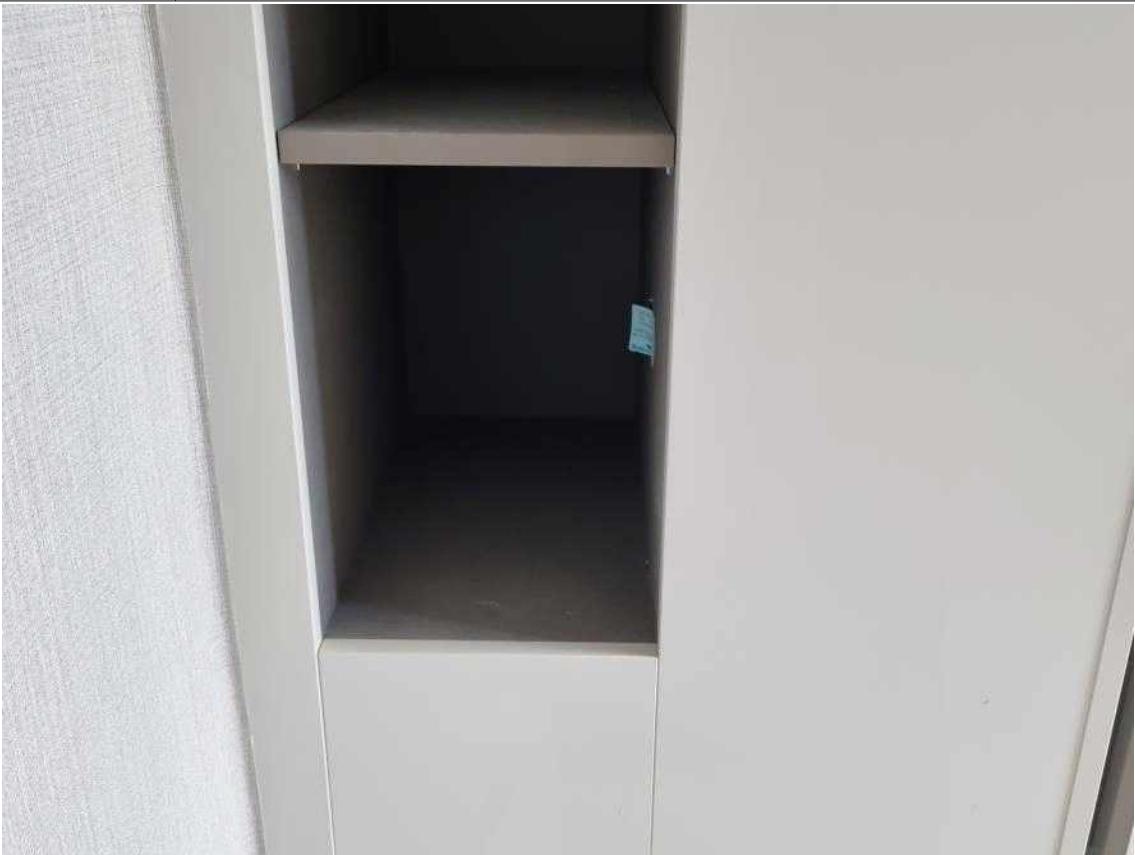
침실3-9

8 상세 위치

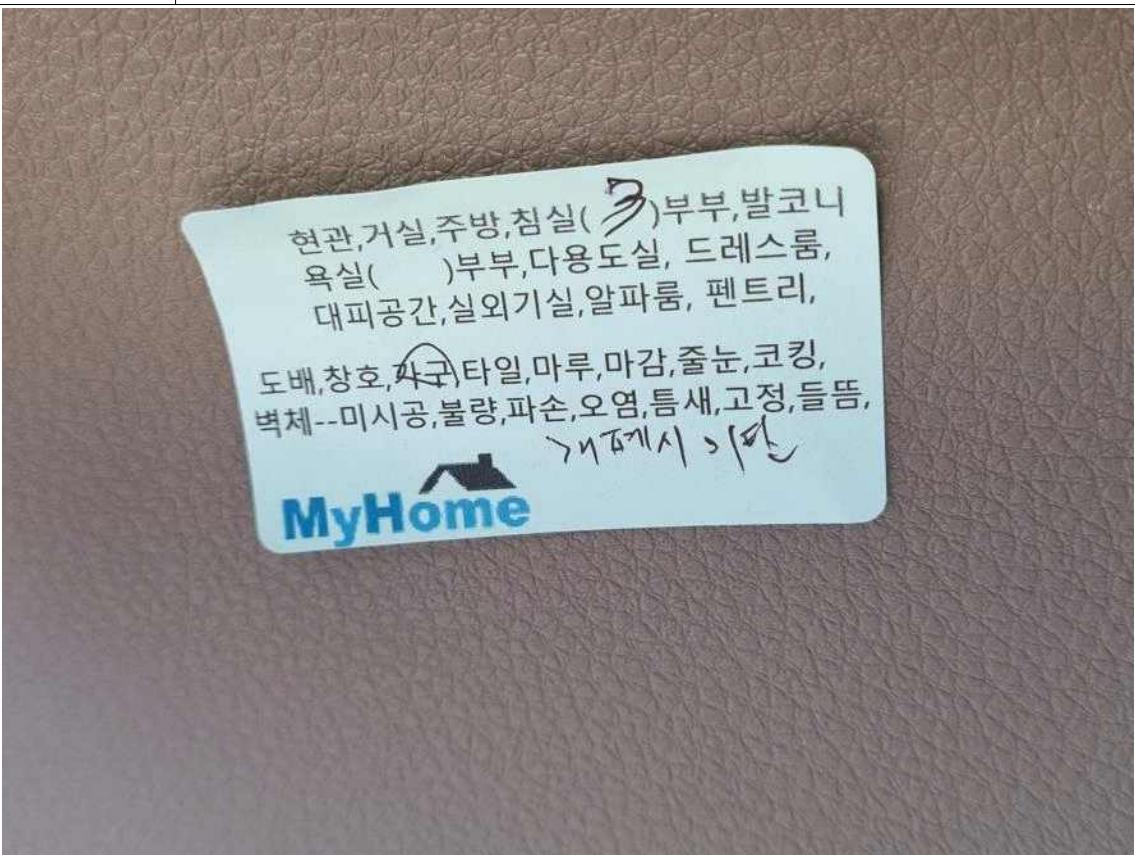
침실3-10

서랍 개폐시 이탈

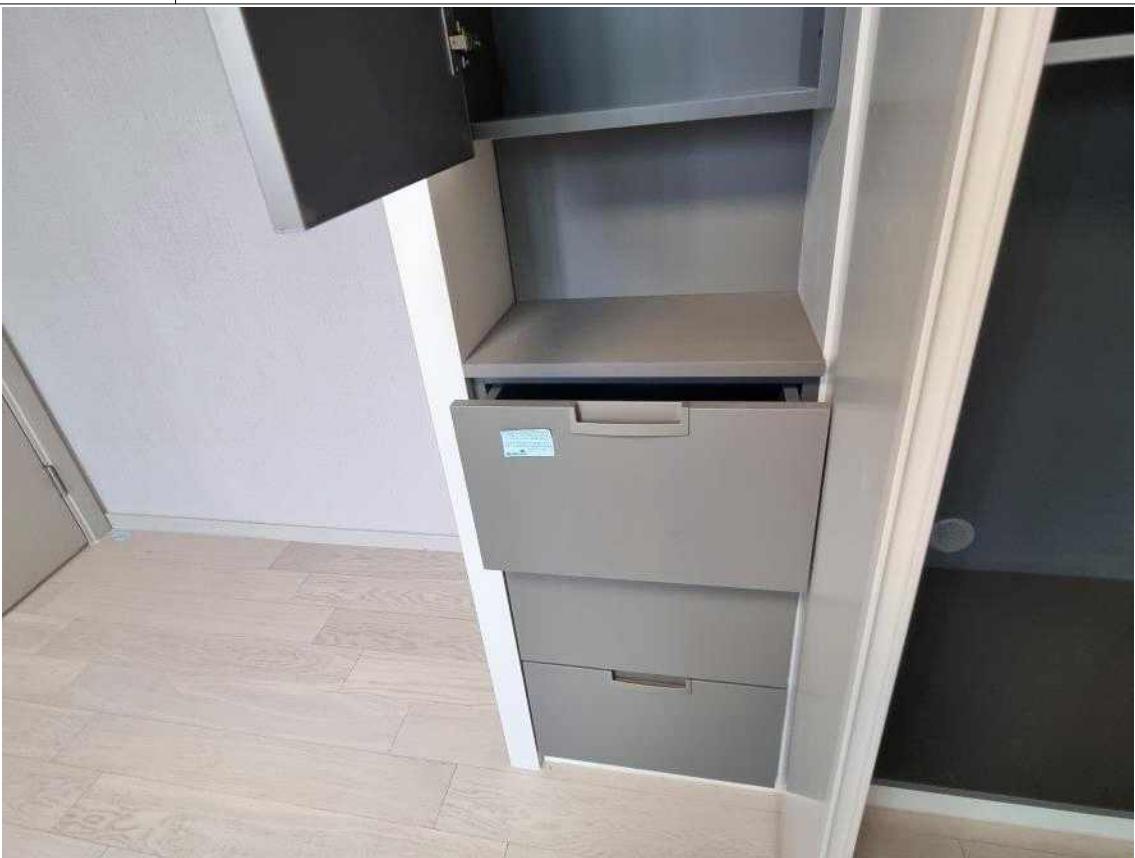
침실3-11

10 상세 위치

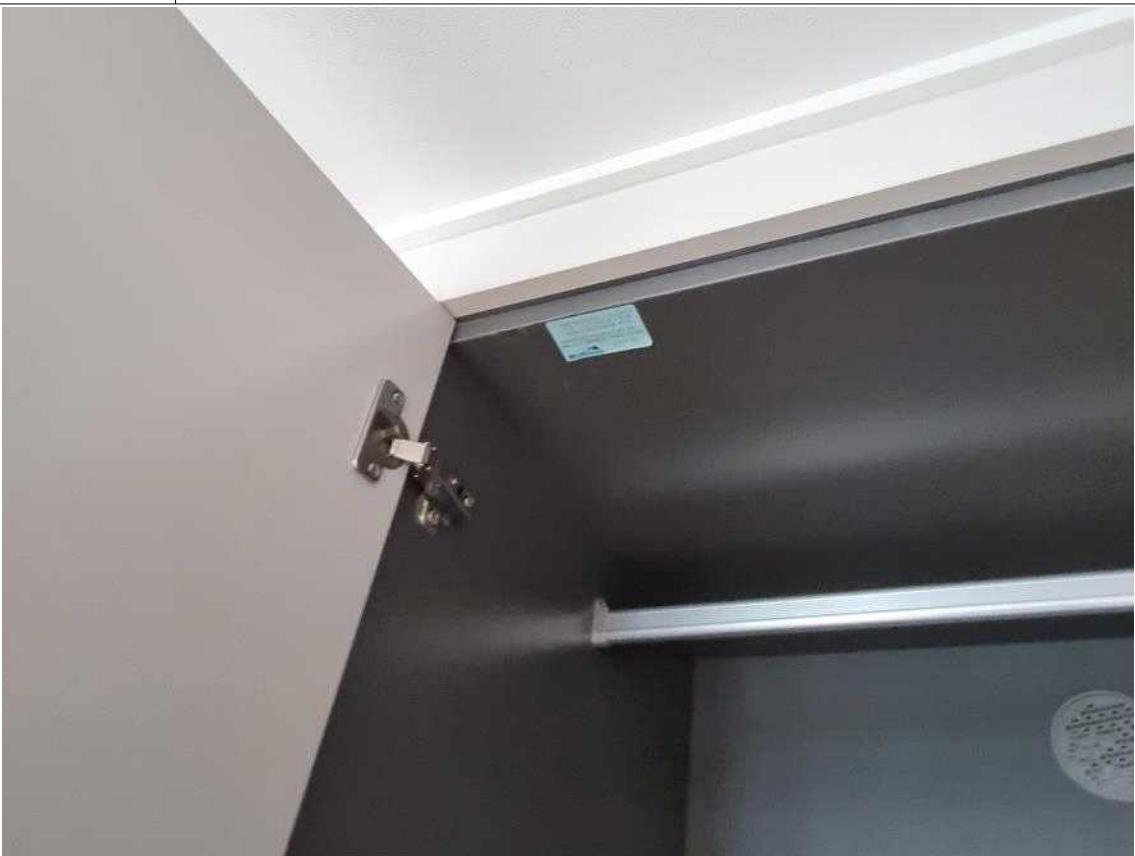
침실3-13

12 상세 위치

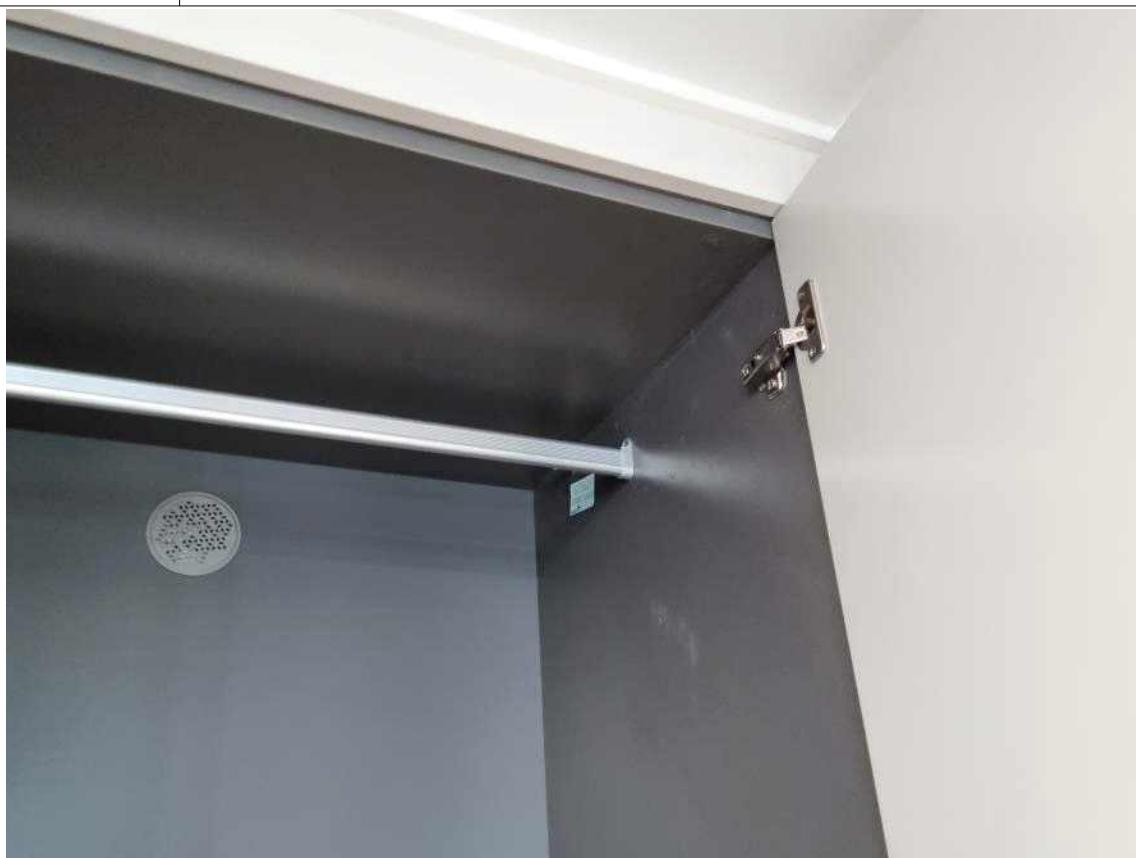
침실3-15

14 상세 위치

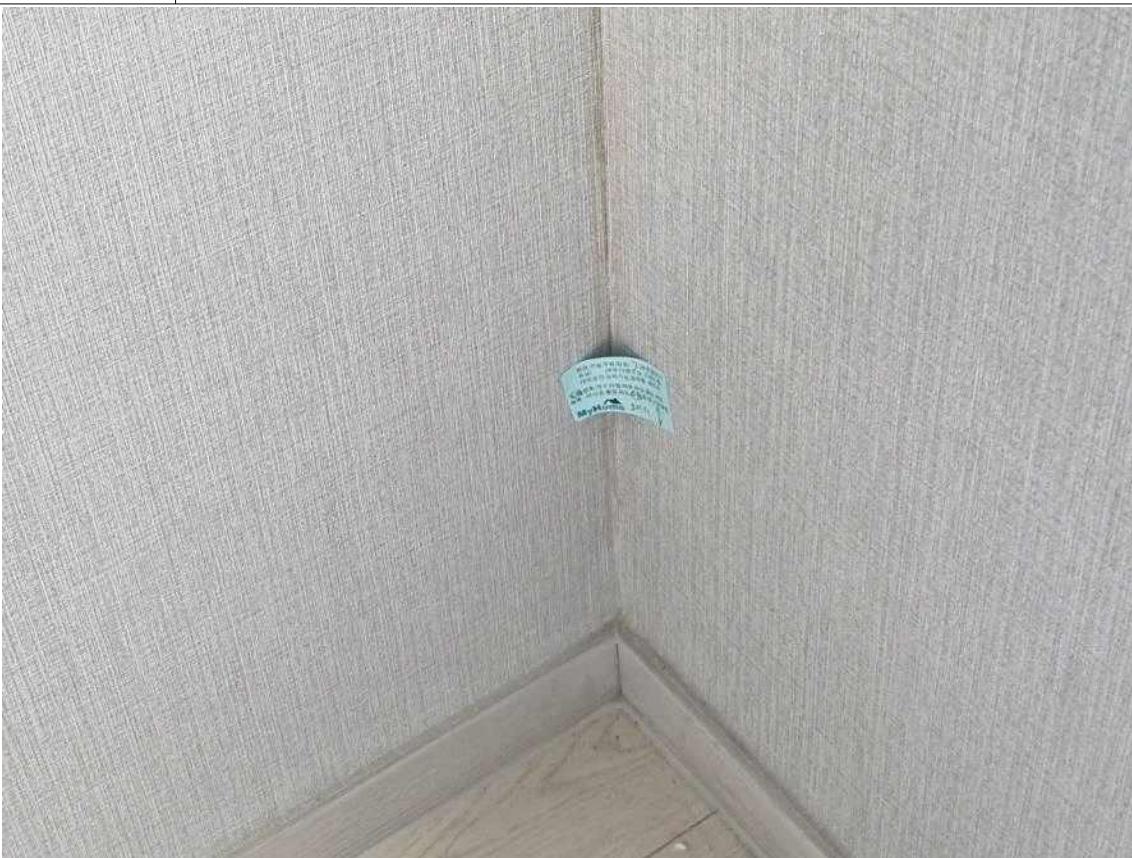
침실3-17

16 상세 위치

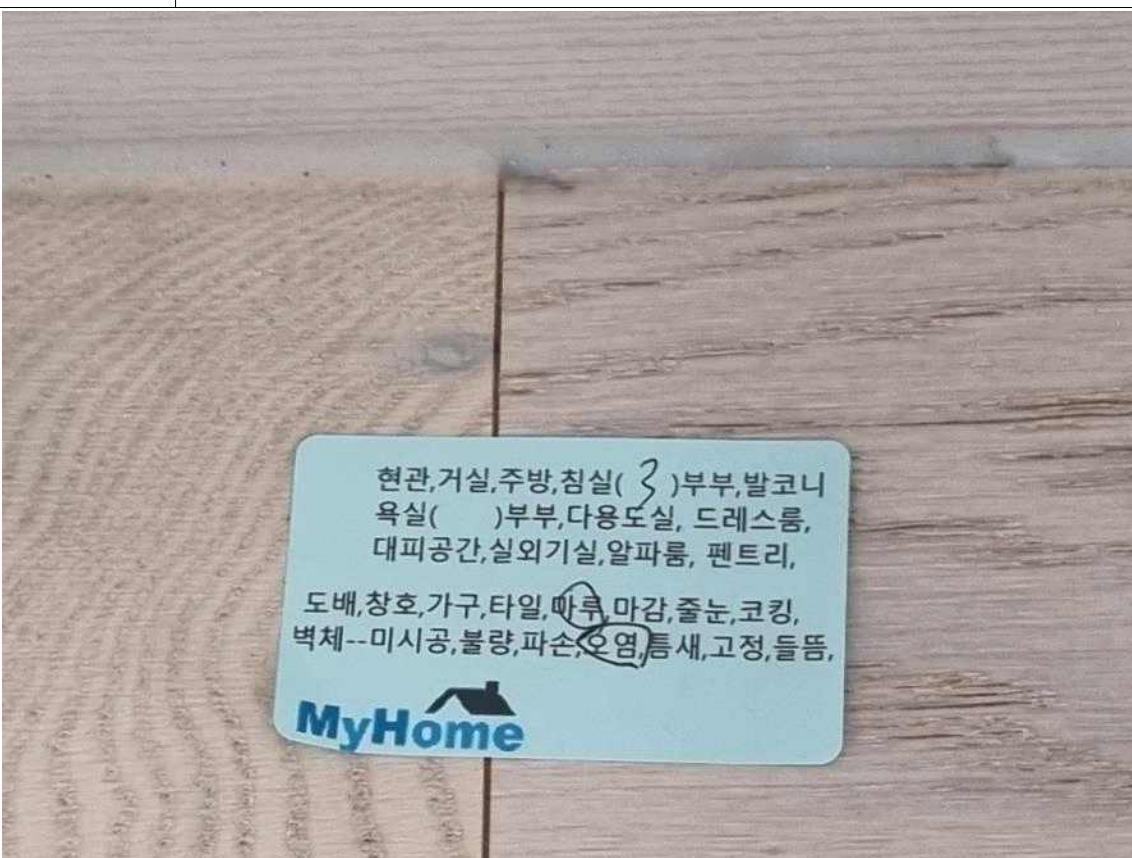
침실3-18

마루 오염

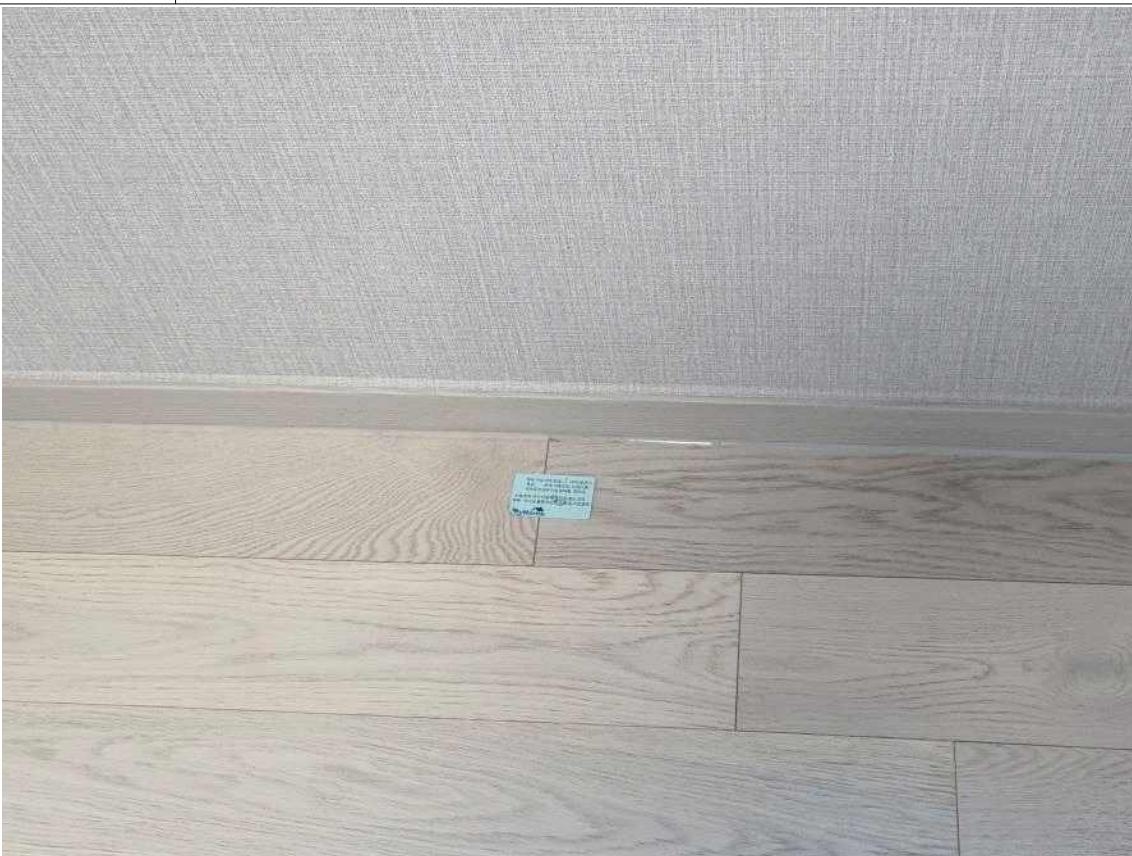
침실3-19

18 상세 위치

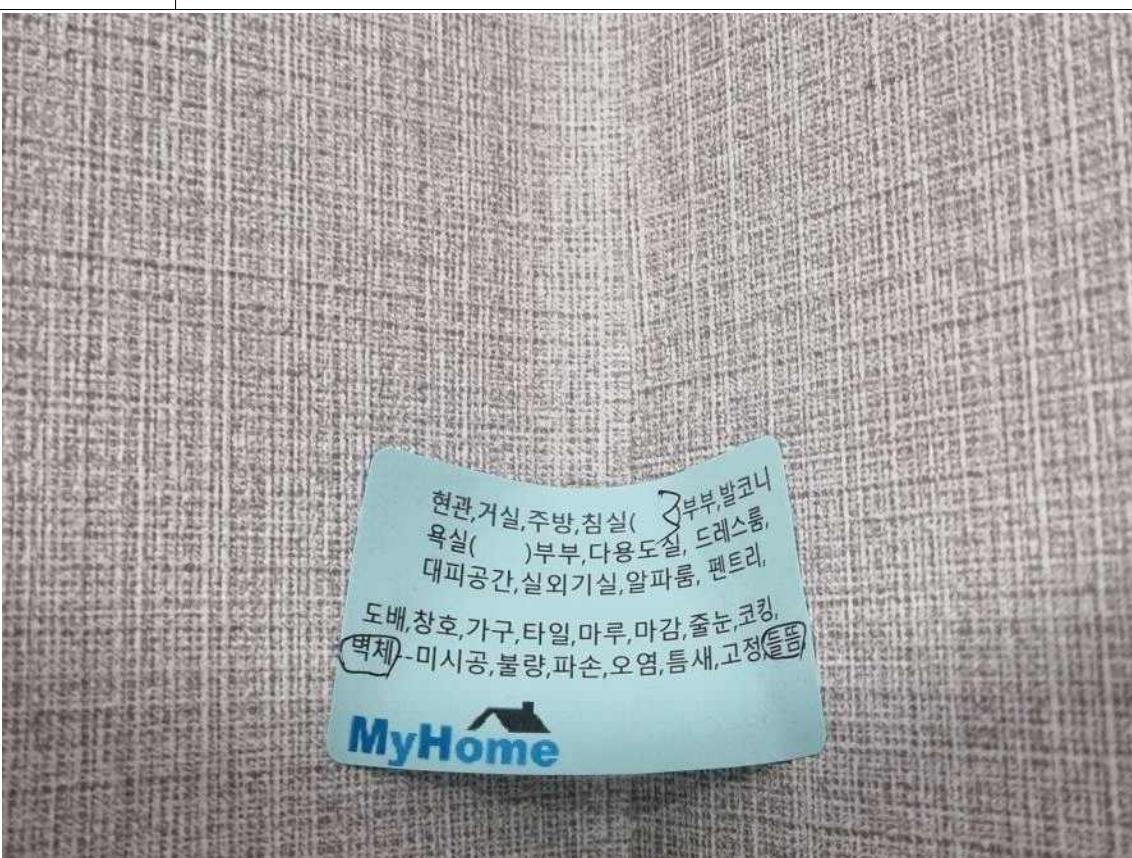
침실3-20

코너부분 도배 들뜸
