주택점검보고서

♠ 위치 : 부산 해운대구 해운대로 2001번길

♠ 점검일 : 2023년 11월 10일

84m²B

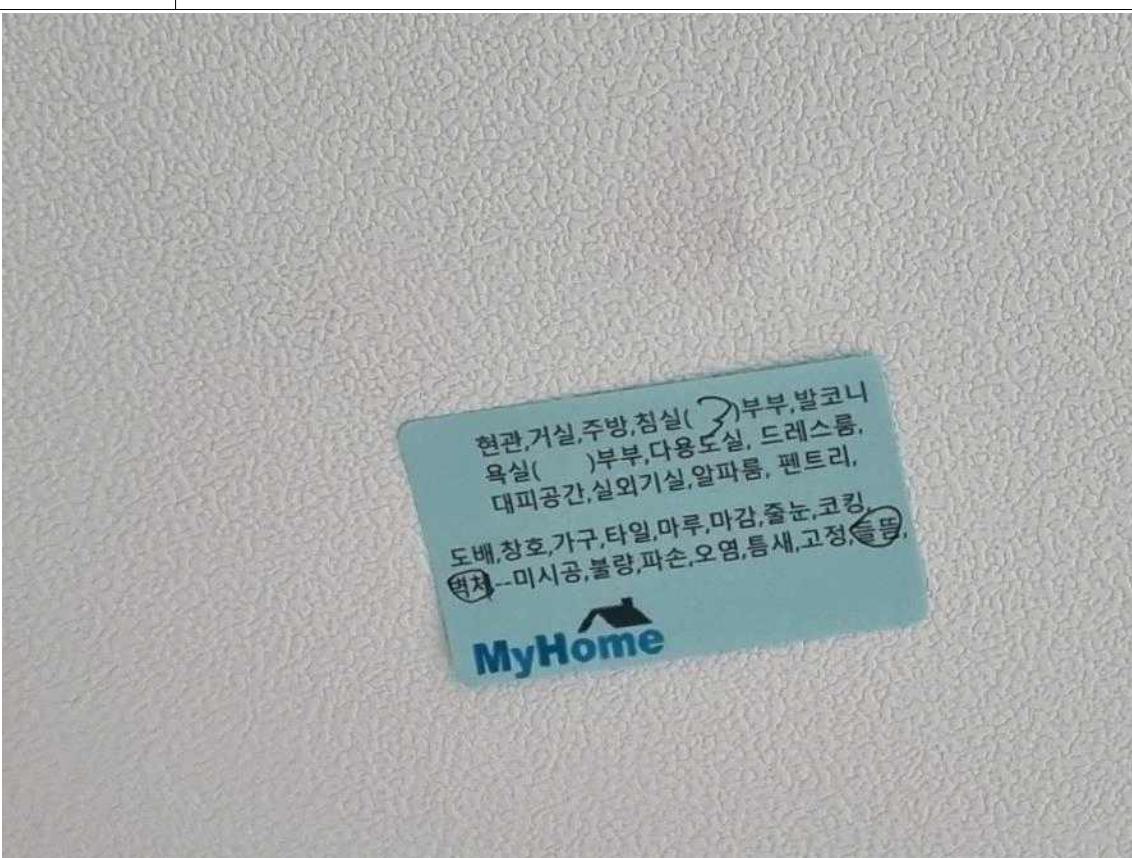
침실3-22

천장 벽체 마감 둘뜸

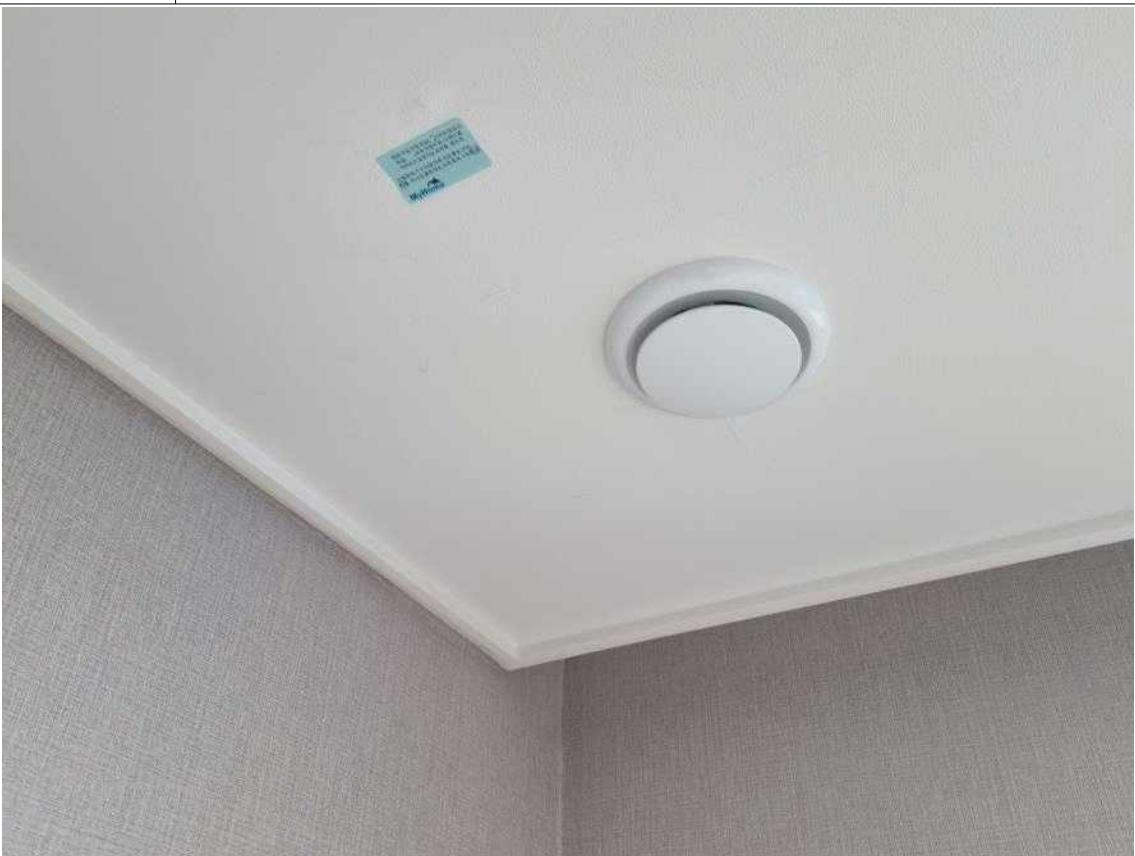
침실3-23

22 상세 위치

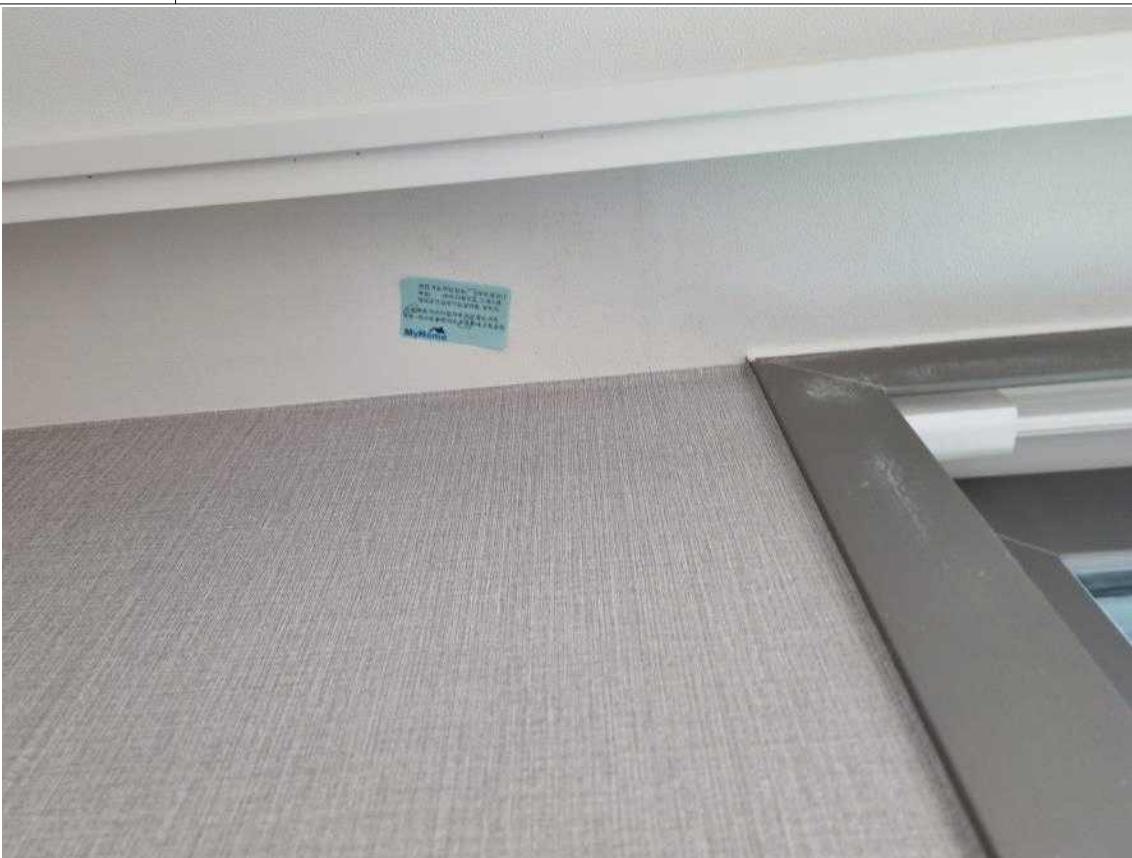
침실3-25

24 상세 위치

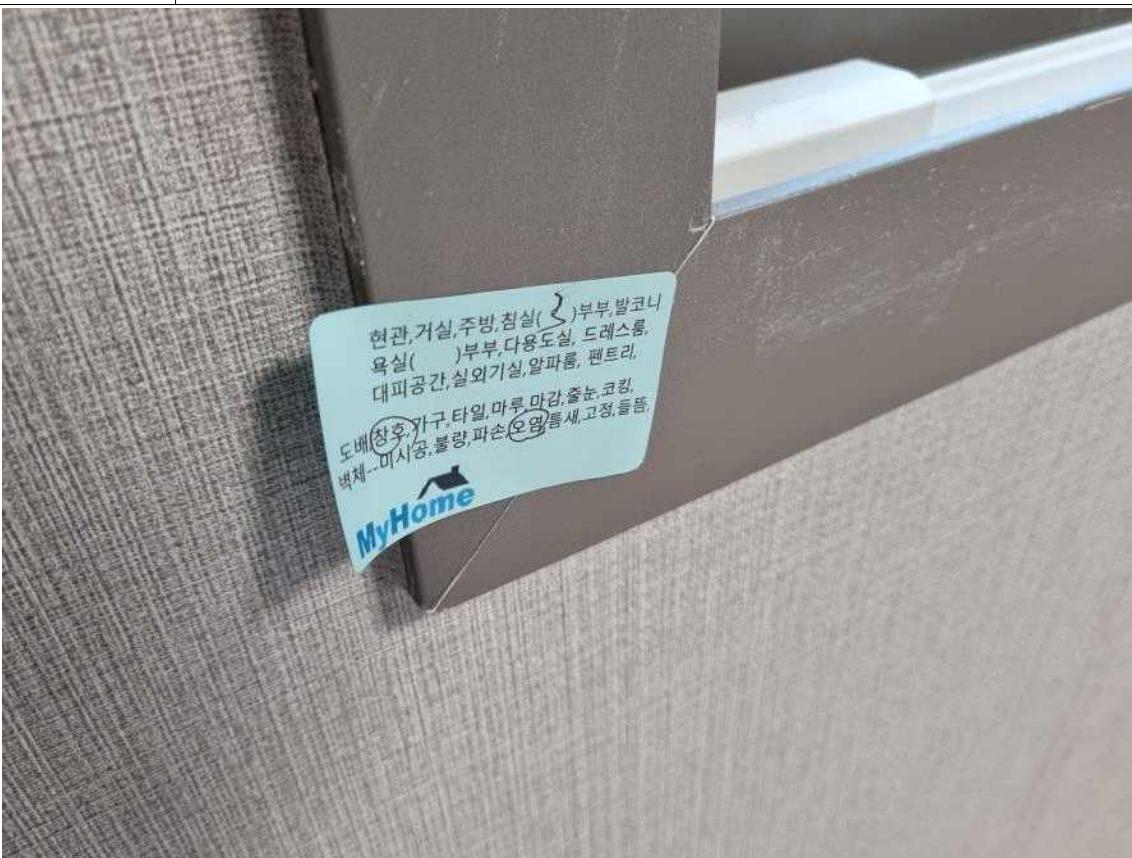
침실3-26

창틀 오염

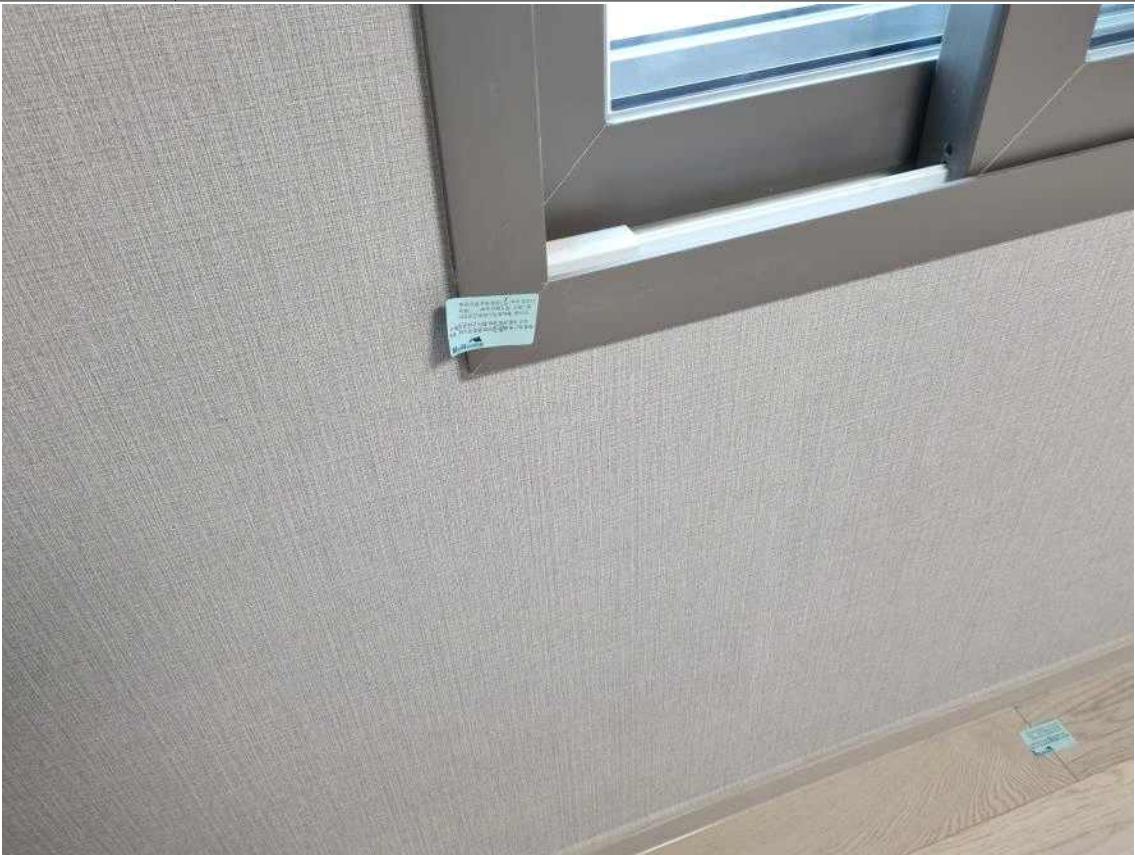
침실3-27

26 상세 위치

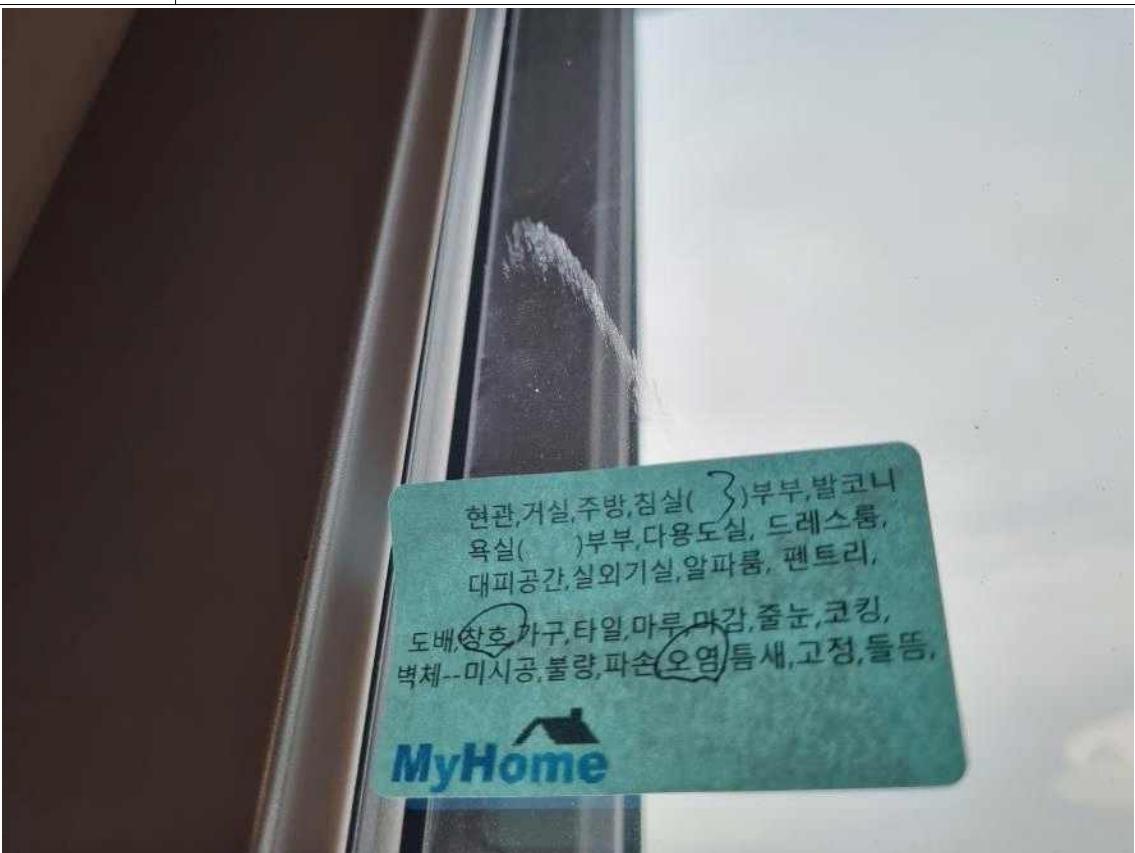
침실3-28

창틀 유리 오염

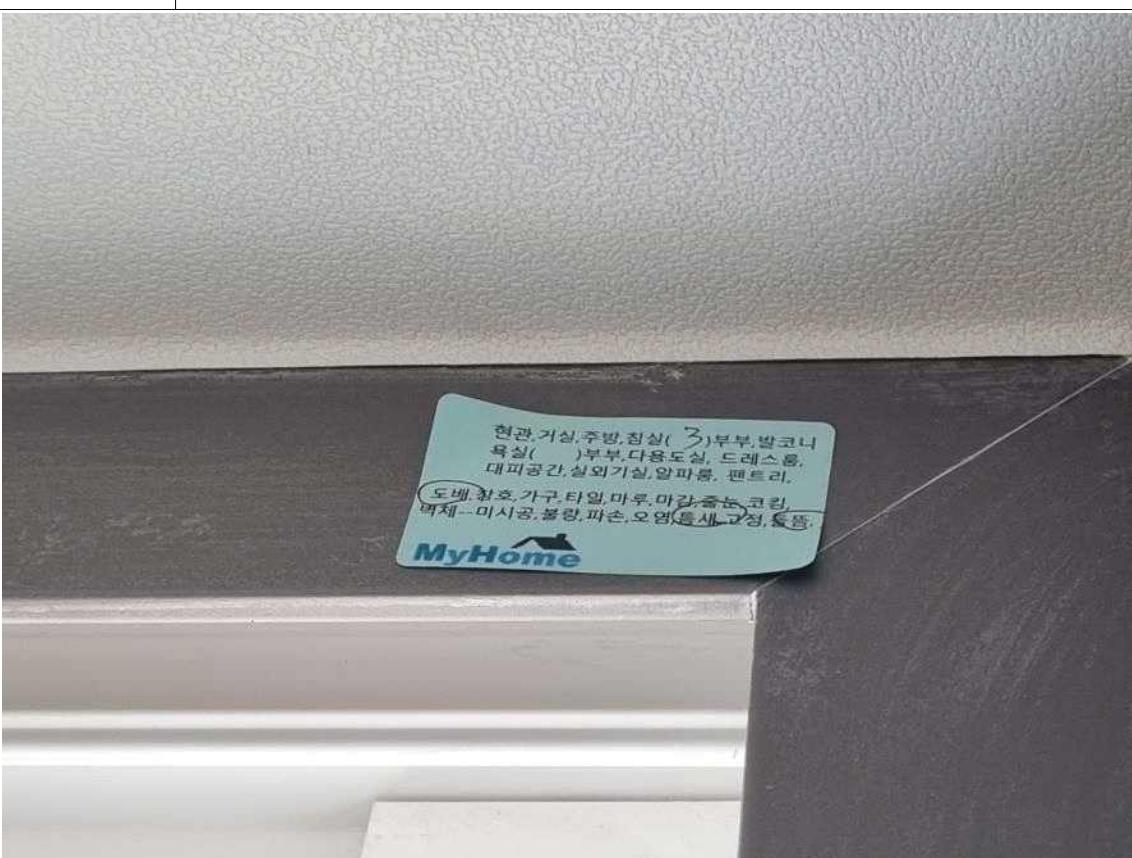
침실3-30

창틀 오염, 도배 틈새 불량

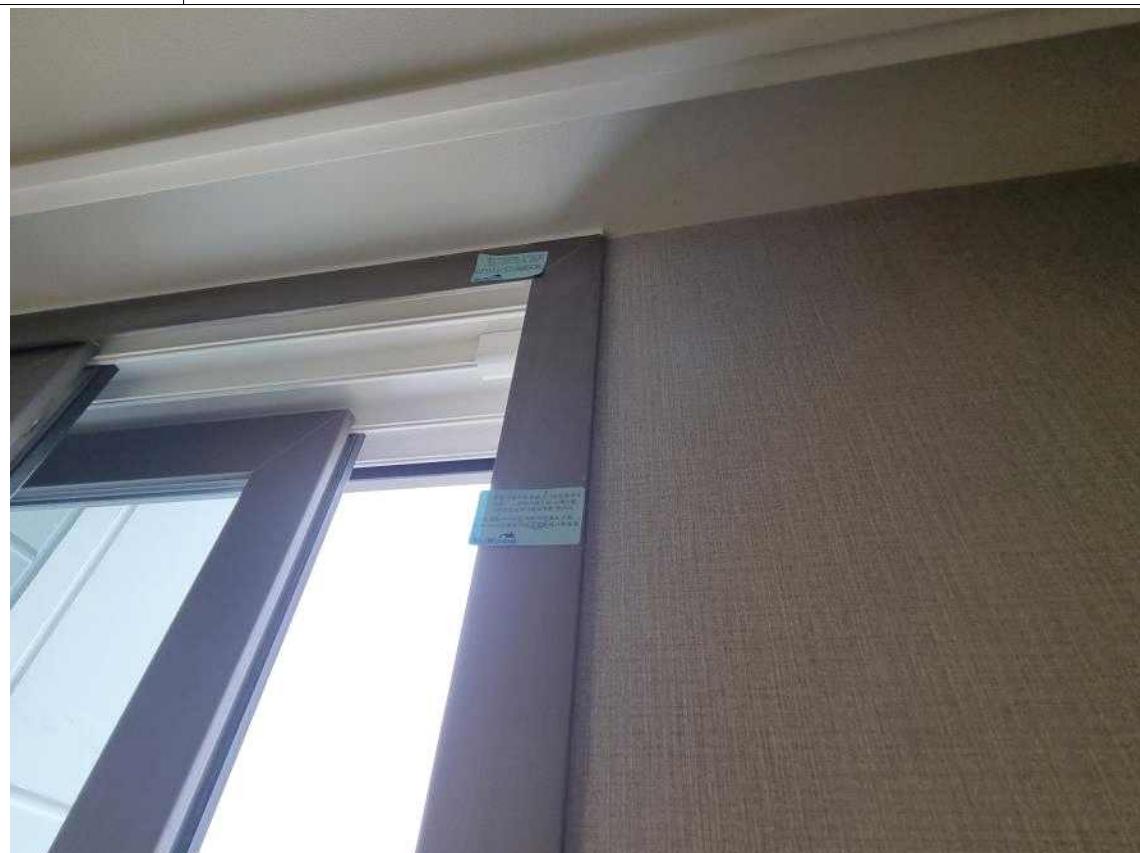
침실3-32

30, 31 상세 위치

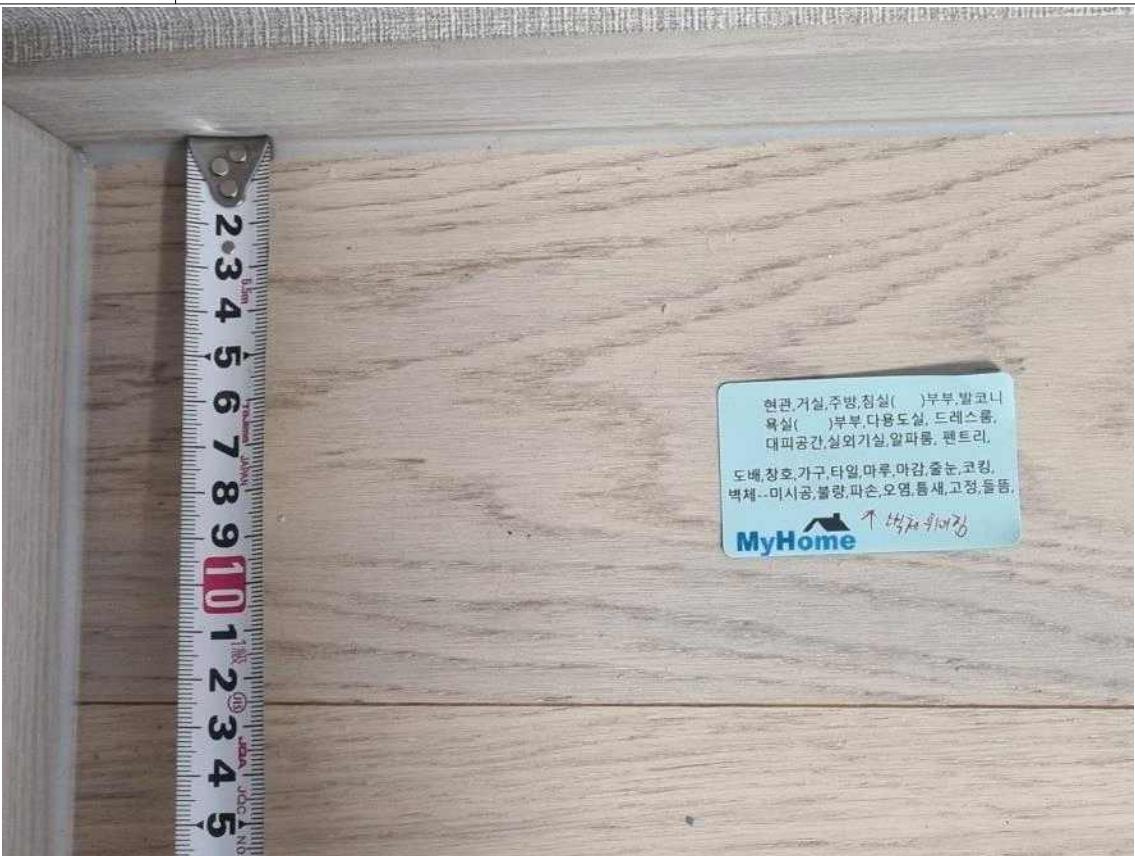
침실3-35

벽체 휘어짐, 마루 간격 벌어짐

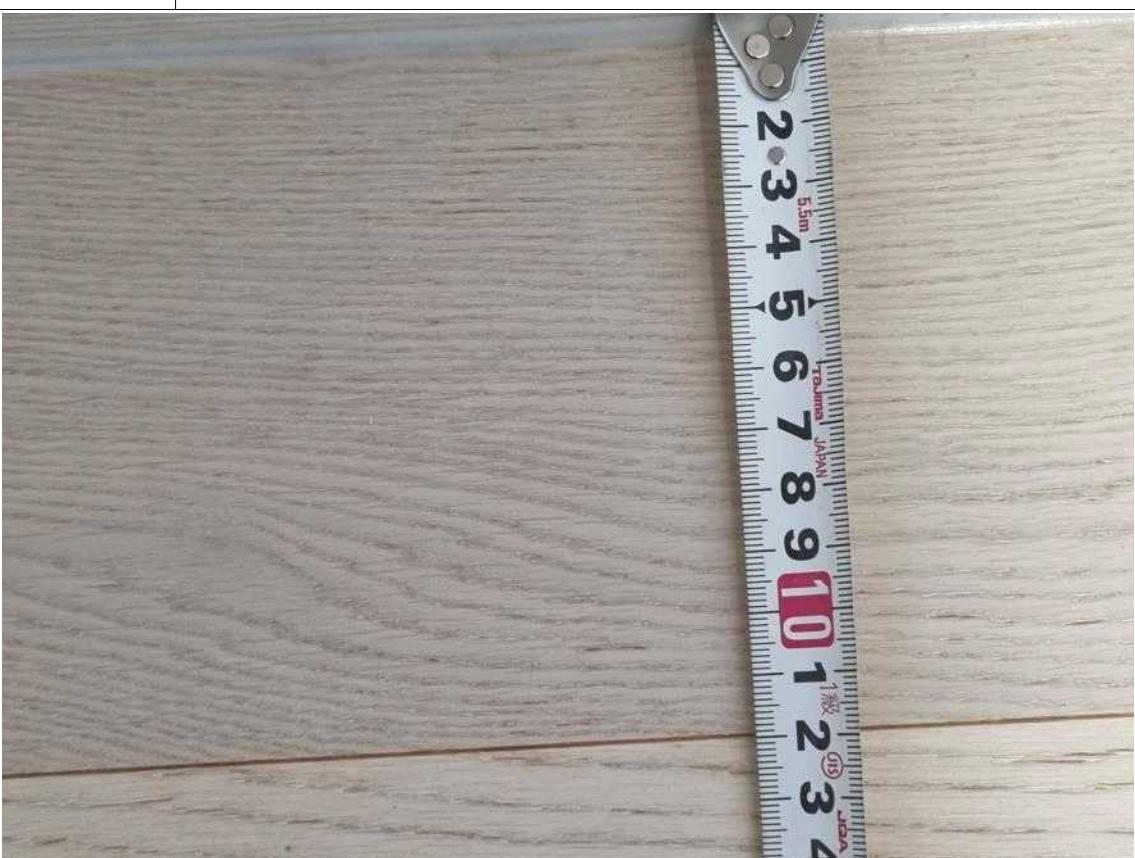
침실3-36

35 상세 사진

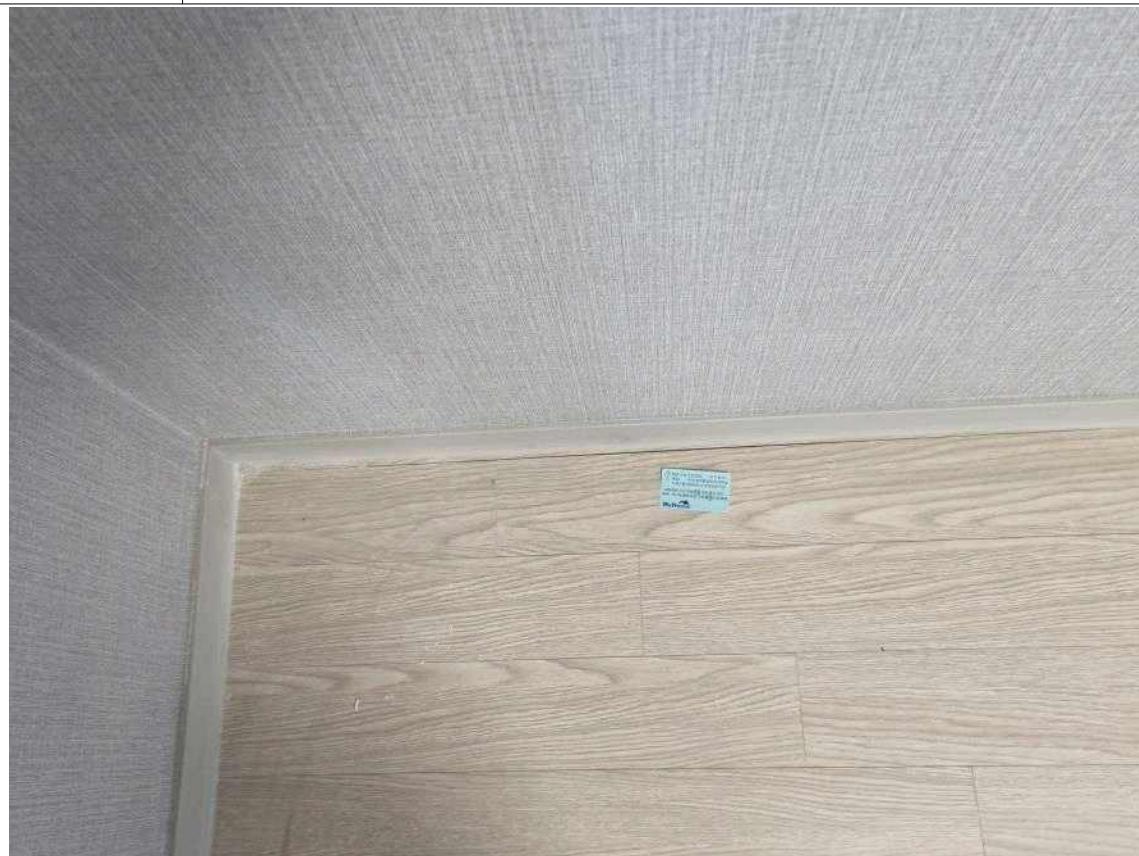
침실3-39

38 상세 위치

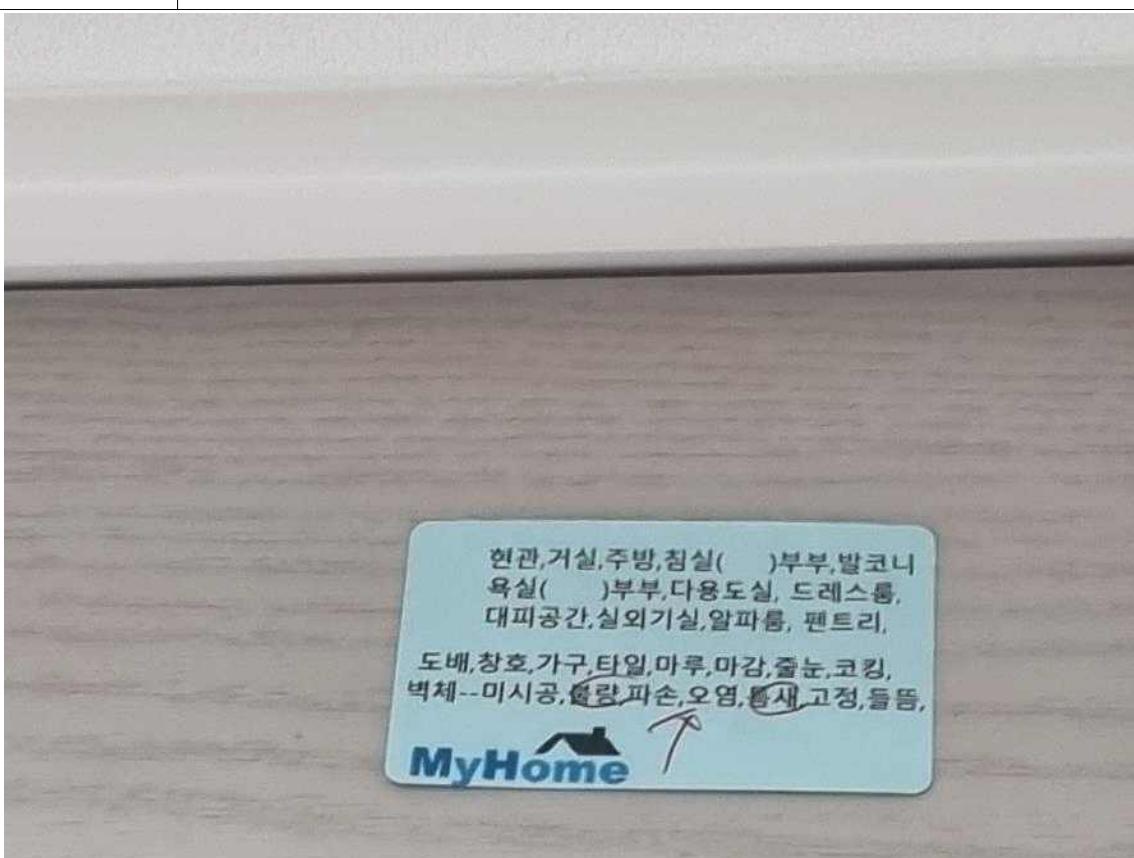
침실2-2

문틀 상부 틈새 불량

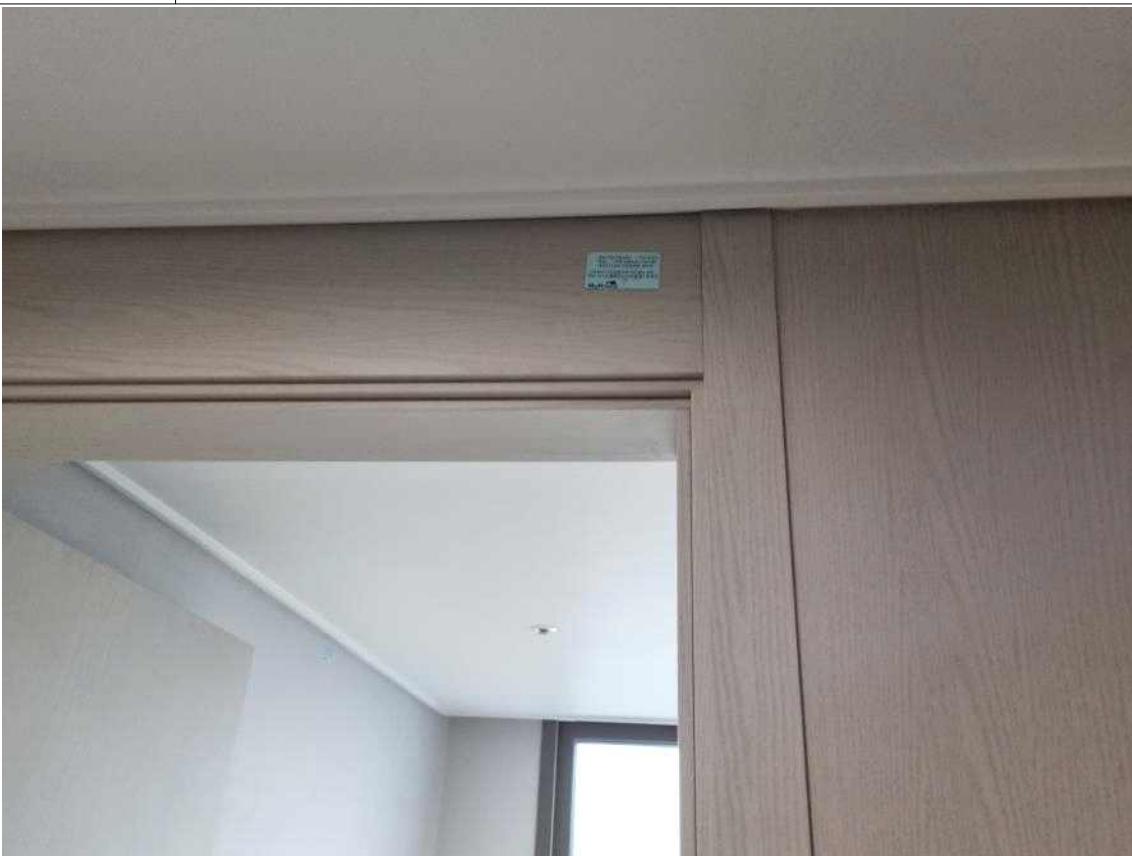
침실2-3

2 상세 위치

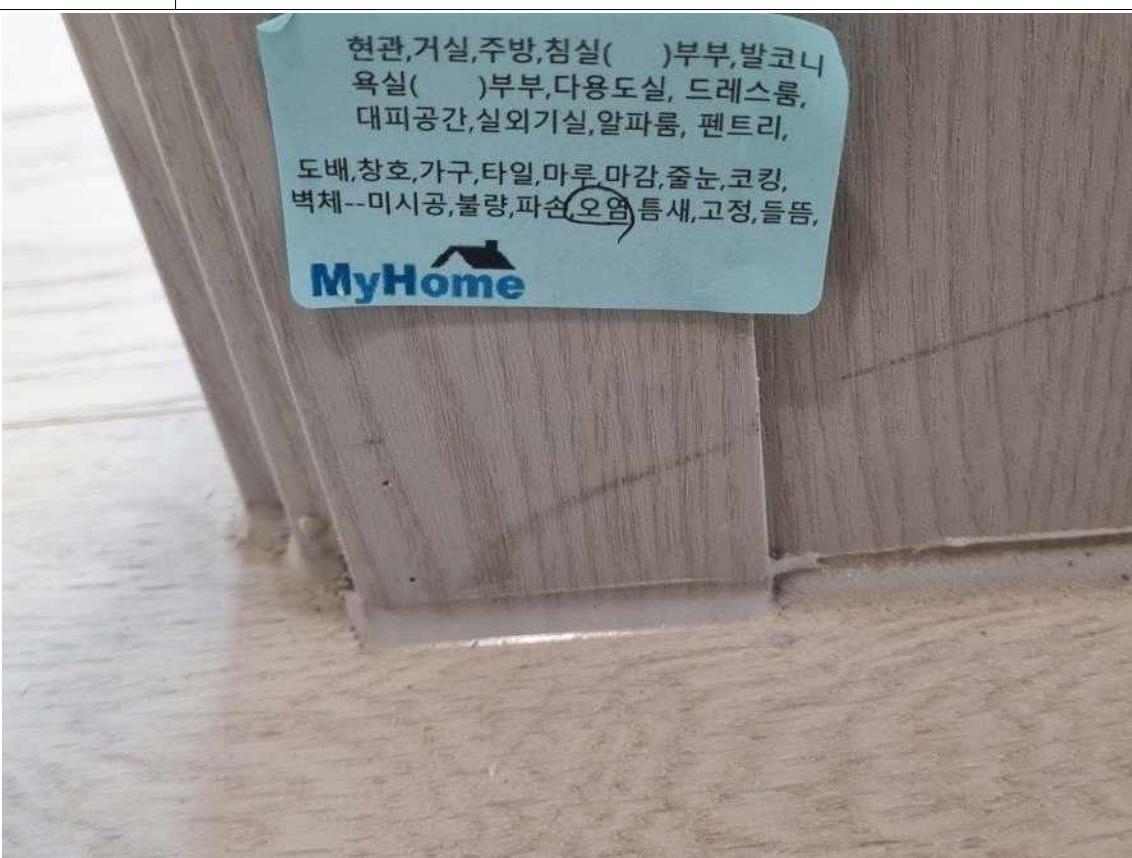
침실2-4

문틀 마감 오염

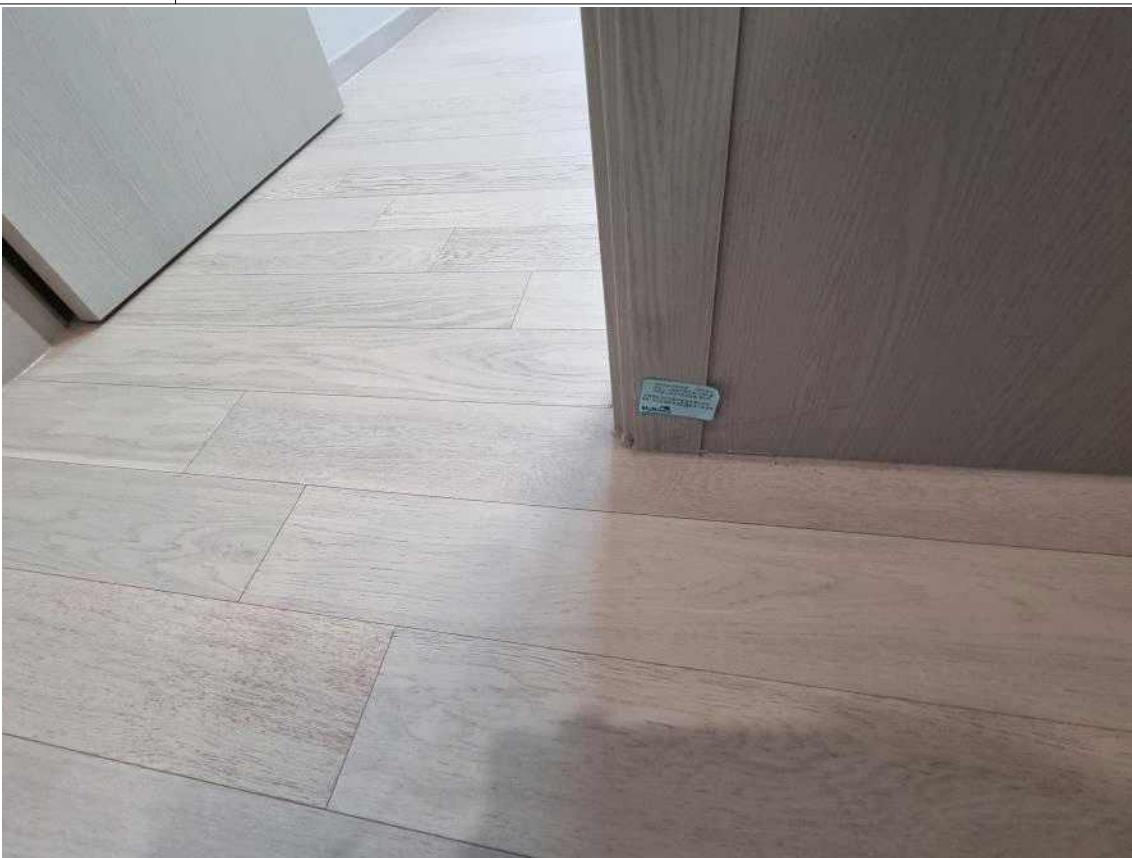
침실2-5

4 상세 위치

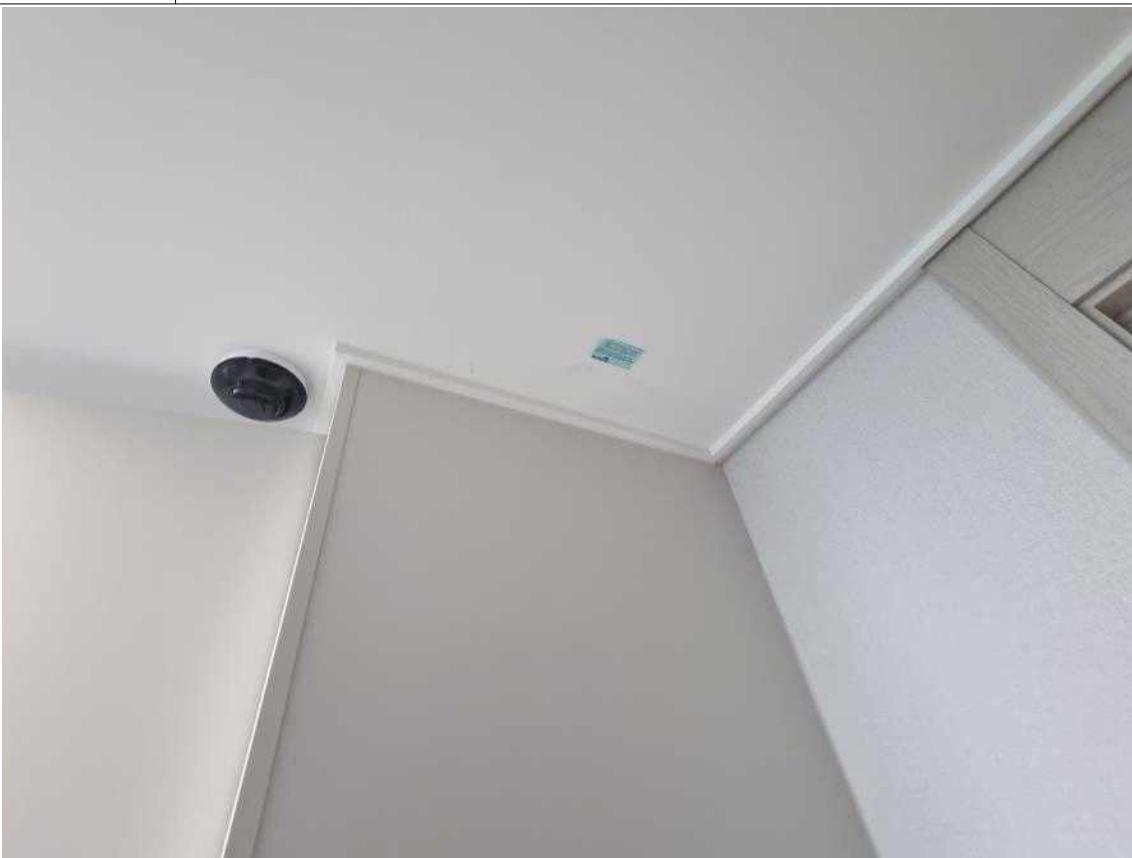
침실2-7

6 상세 위치

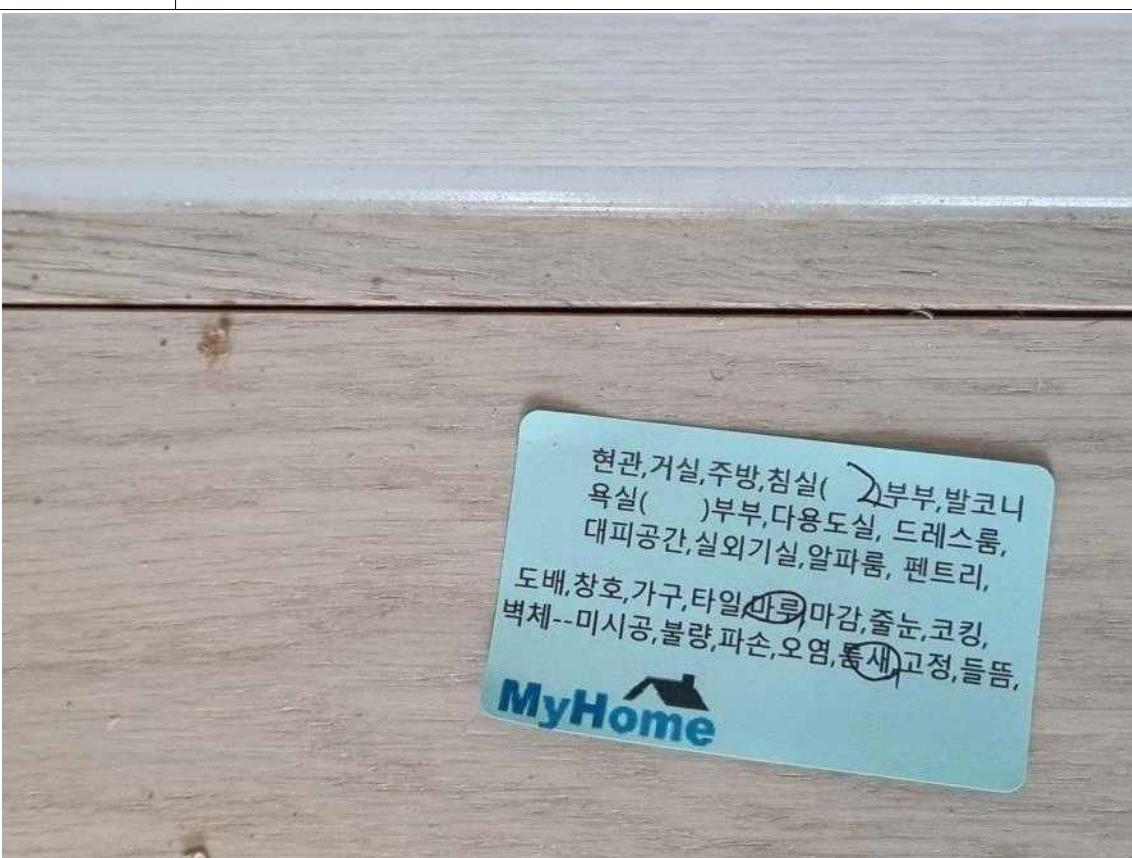
침실2-8

마루 틈새 과다

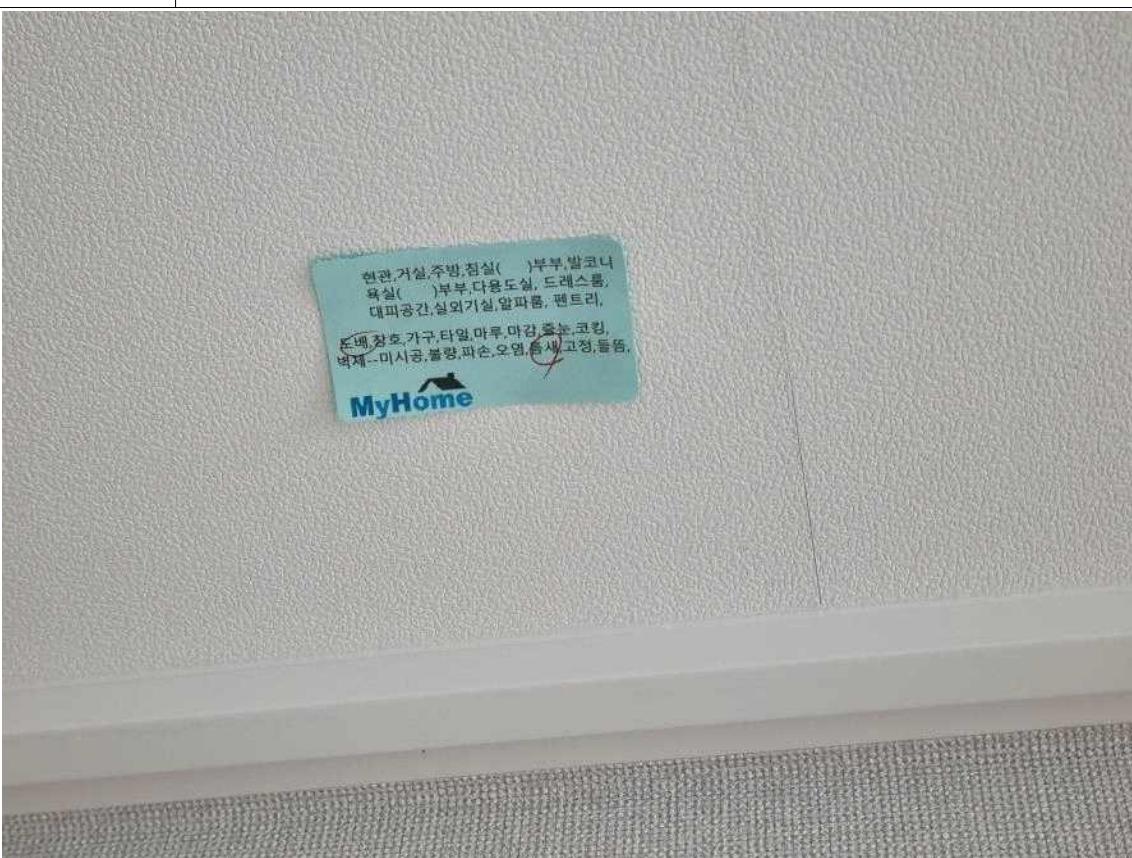
침실2-10

천장 도배 틈새 불량

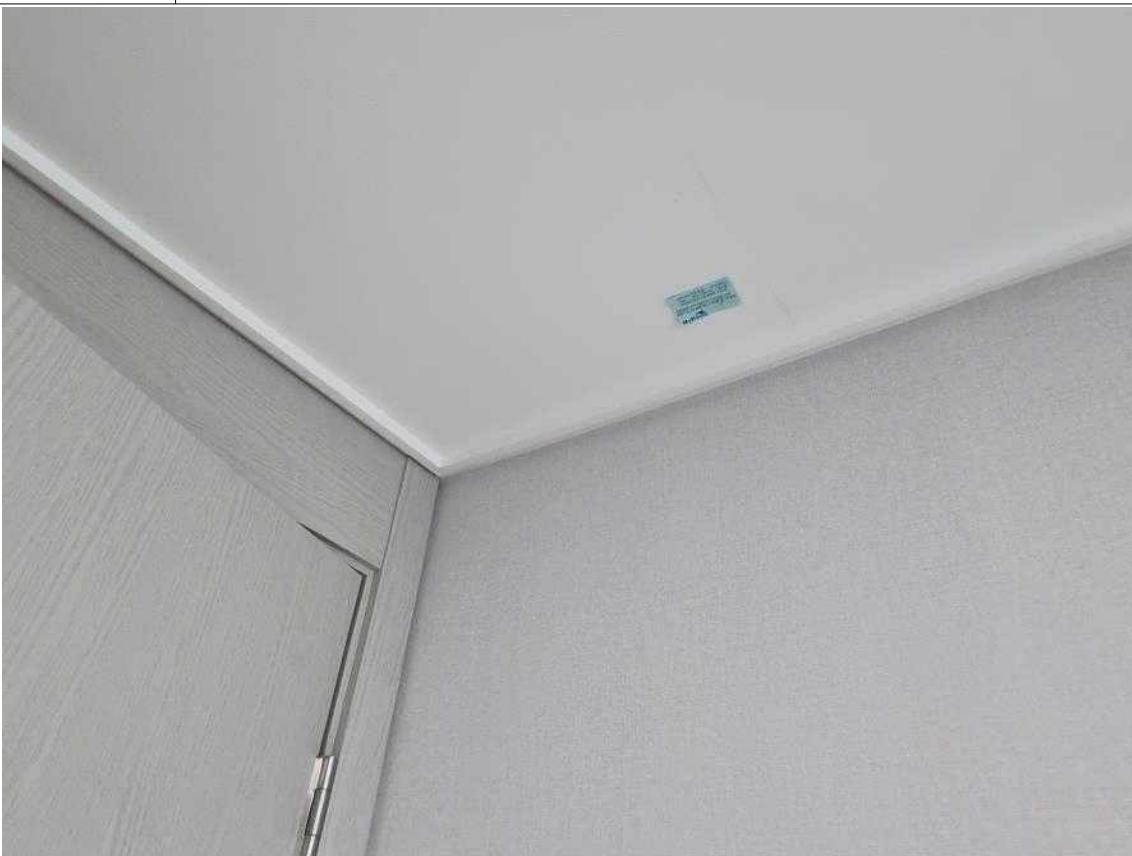
침실2-11

10 상세 위치

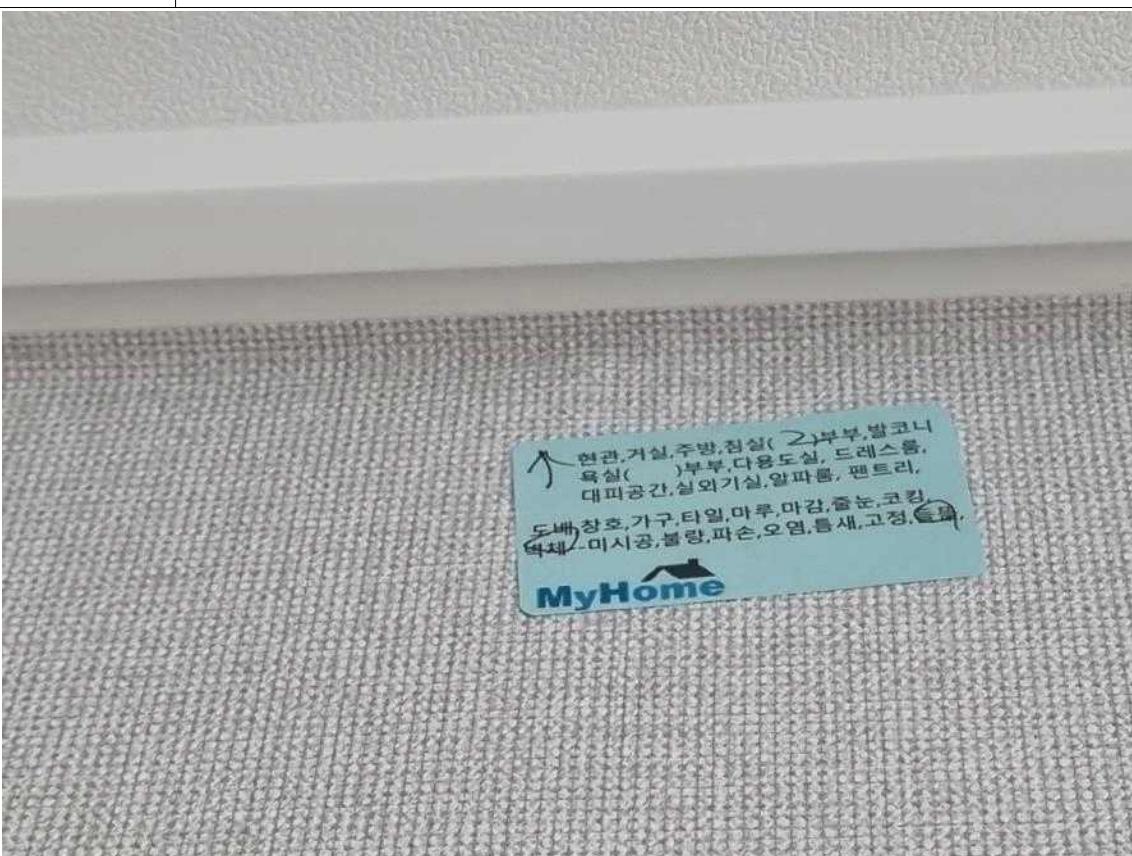
침실2-12

천장 벽체 마감 둘째

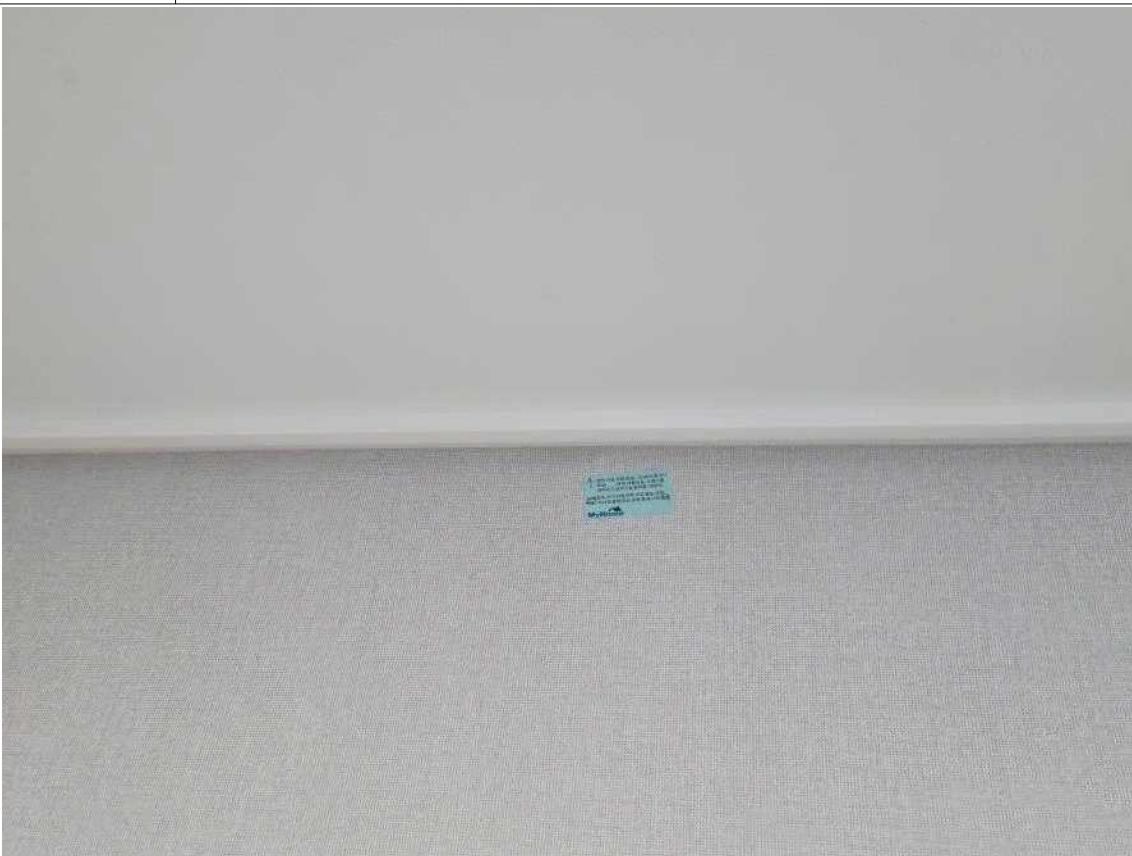
침실2-13

12 상세 위치

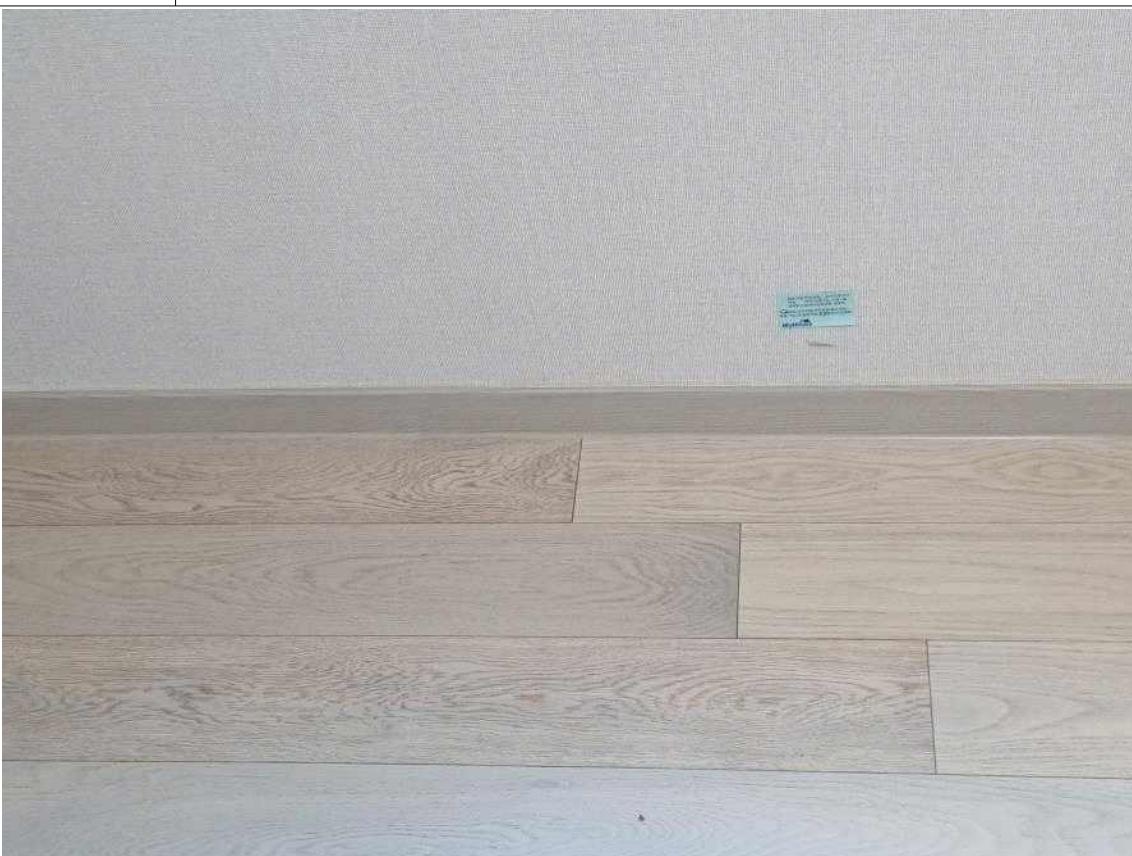
침실2-15

14 상세 위치

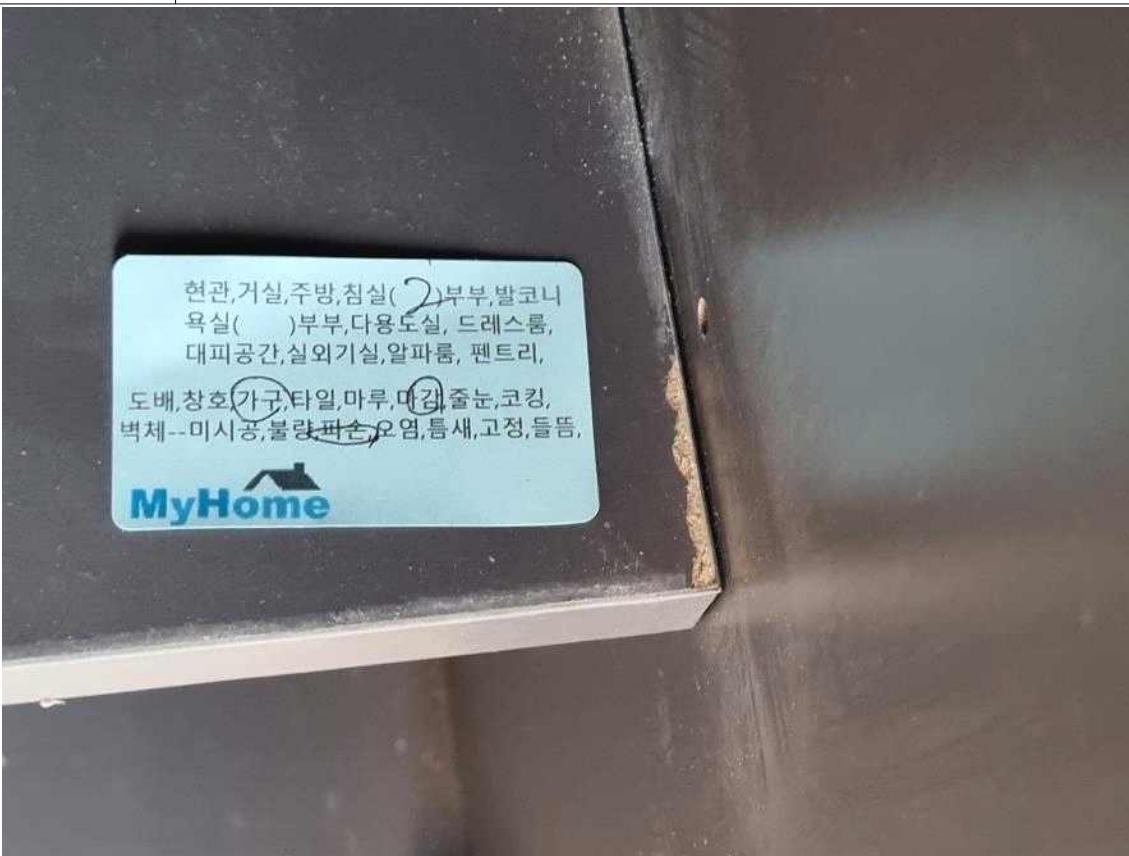
침실2-17

수납장 내부 파손

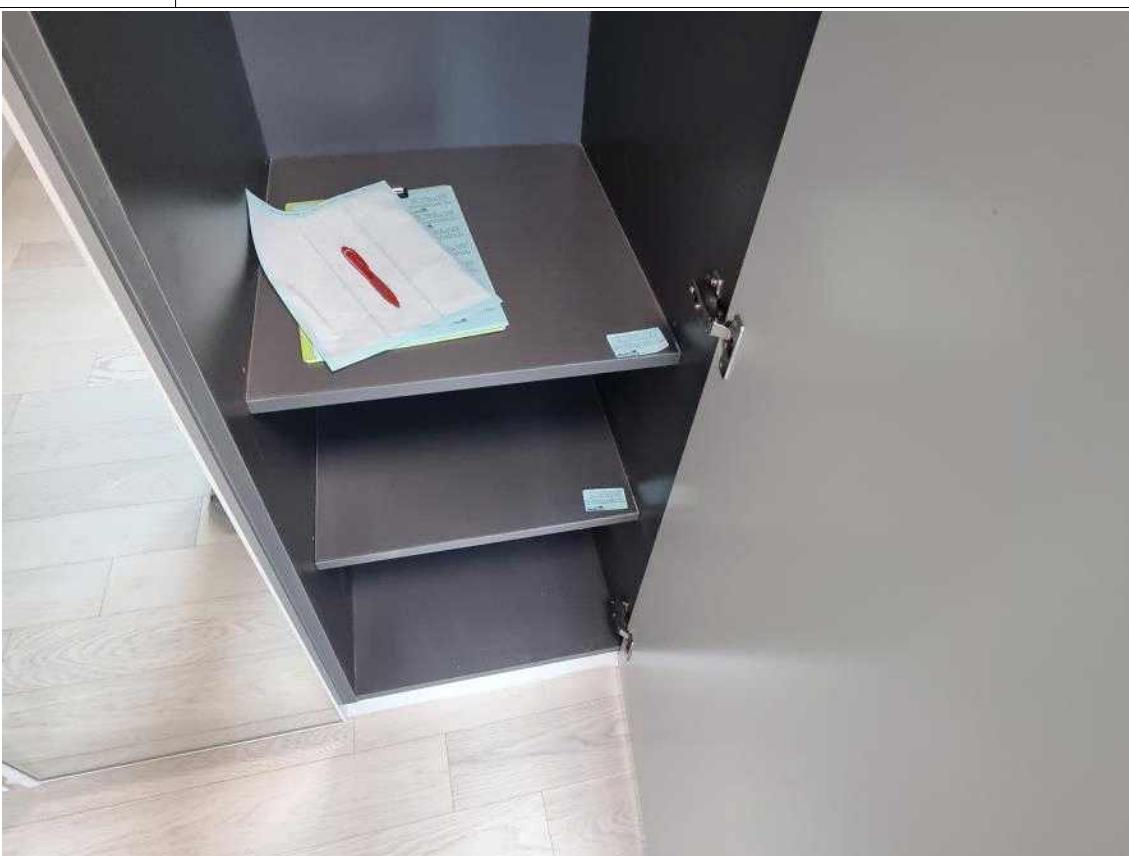
침실2-18

16, 17 상세 위치
