주택점검보고서

♠ 위치 : 부산 해운대구 해운대로 2001번길

♠ 점검일 : 2023년 11월 10일

84m²B

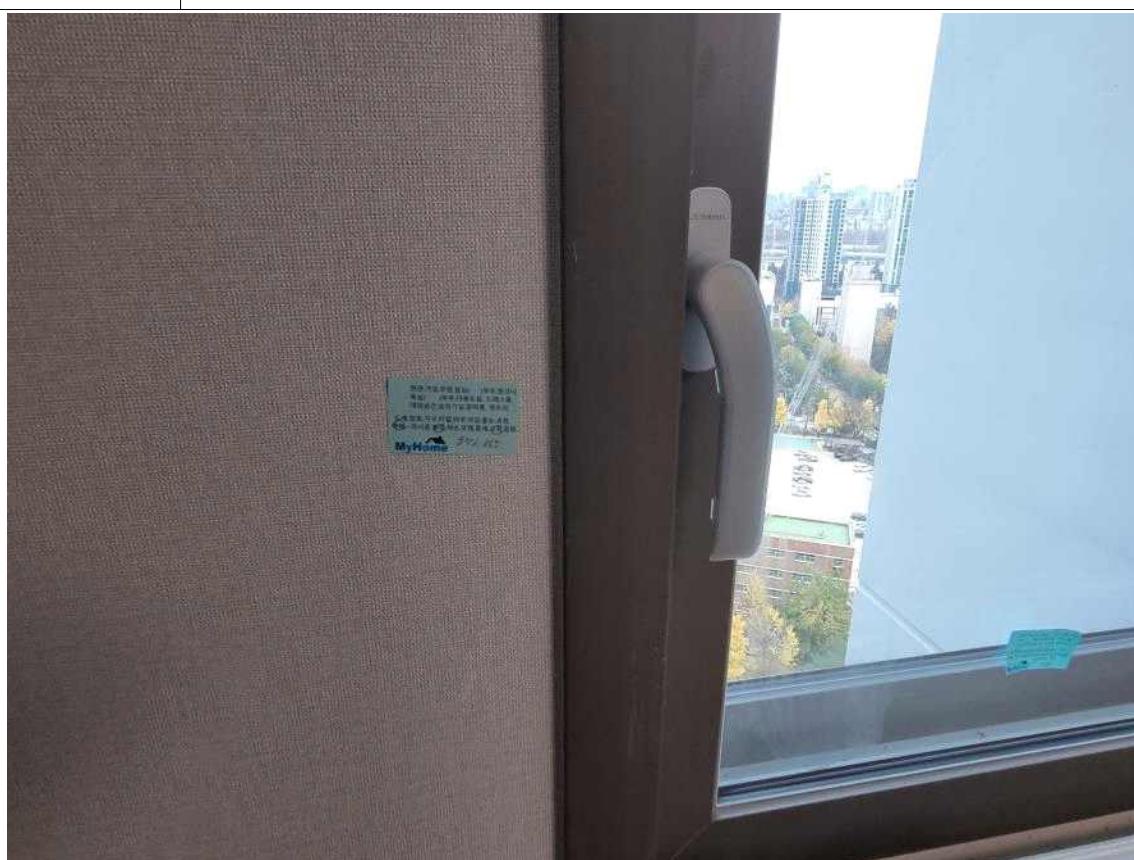
침실2-20

19 상세 위치

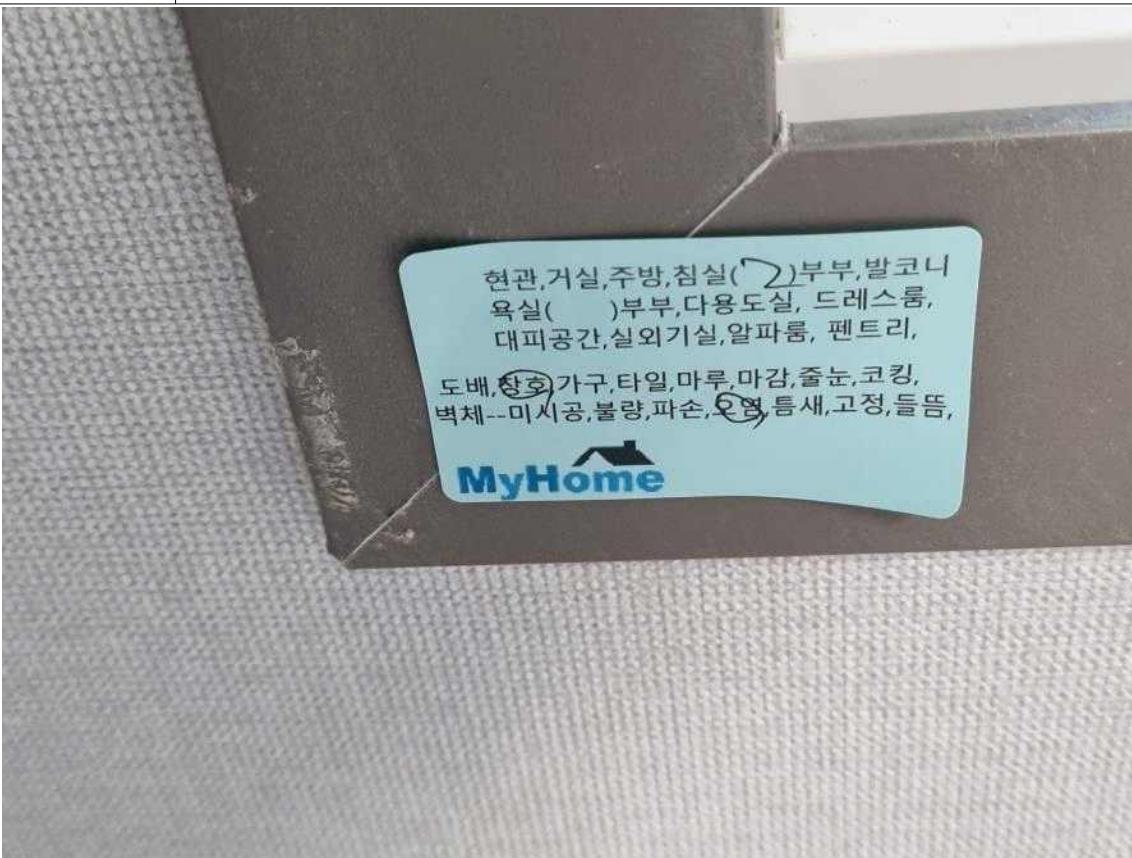
침실2-21

창틀 오염

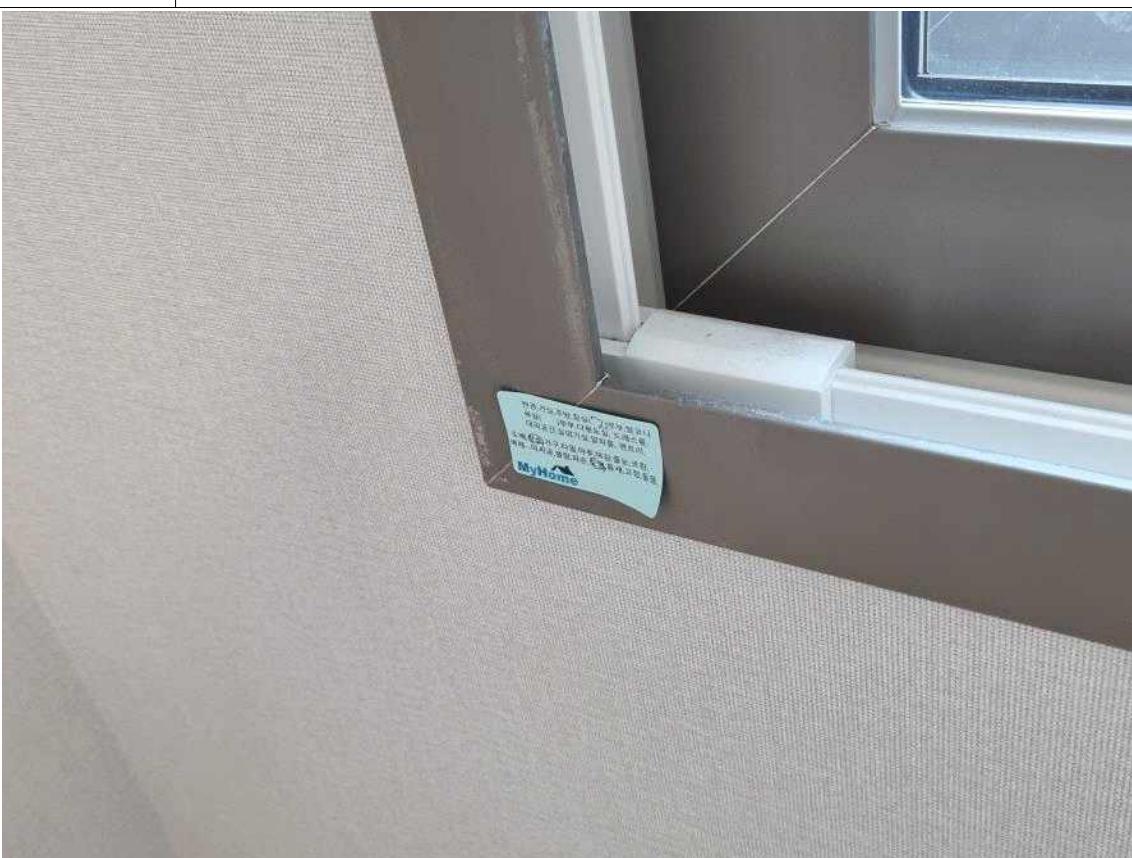
침실2-22

21 상세 위치

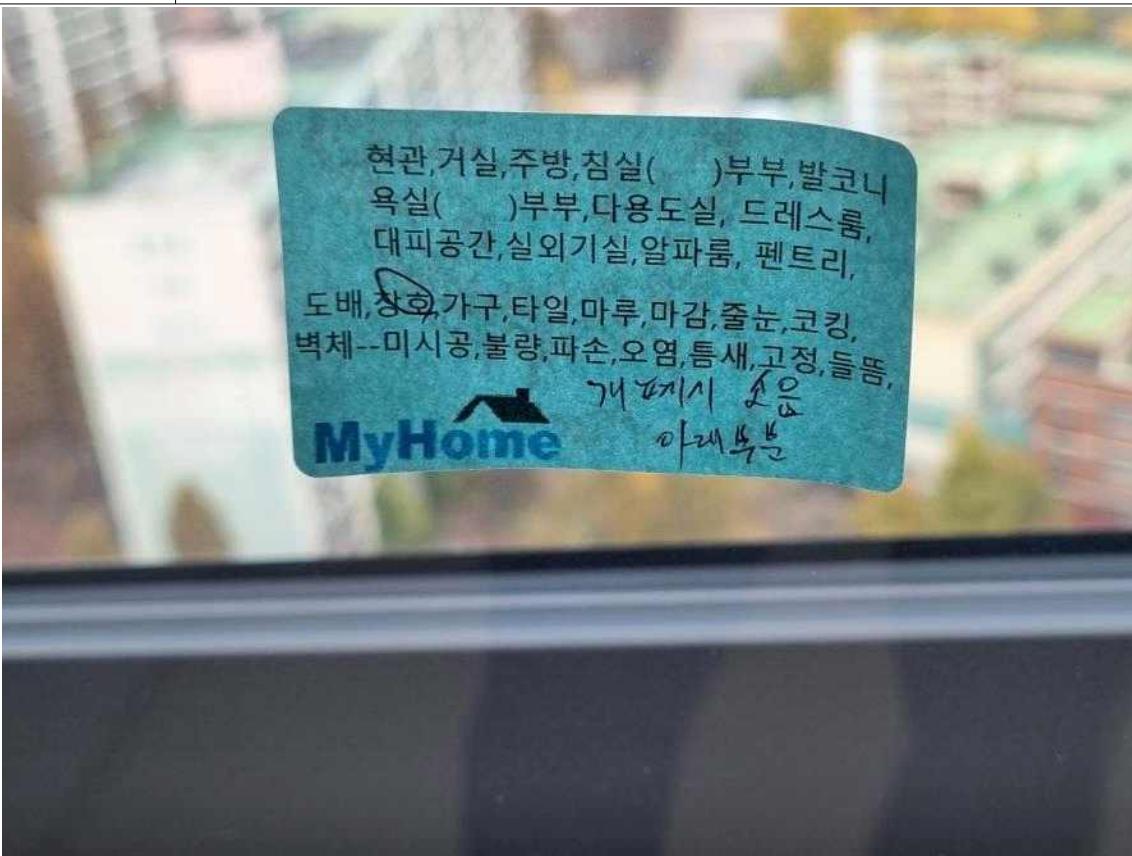
침실2-23

창문 이동시 소음 발생

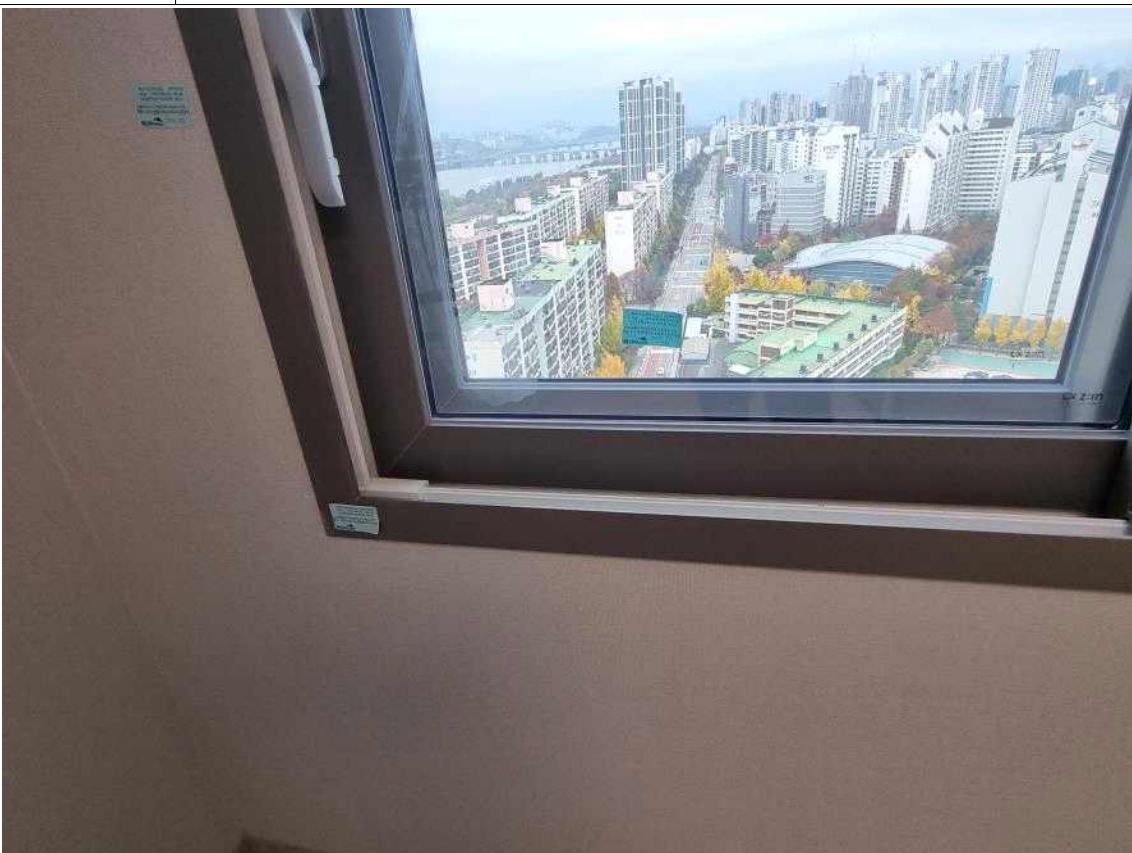
침실2-24

23 상세 위치

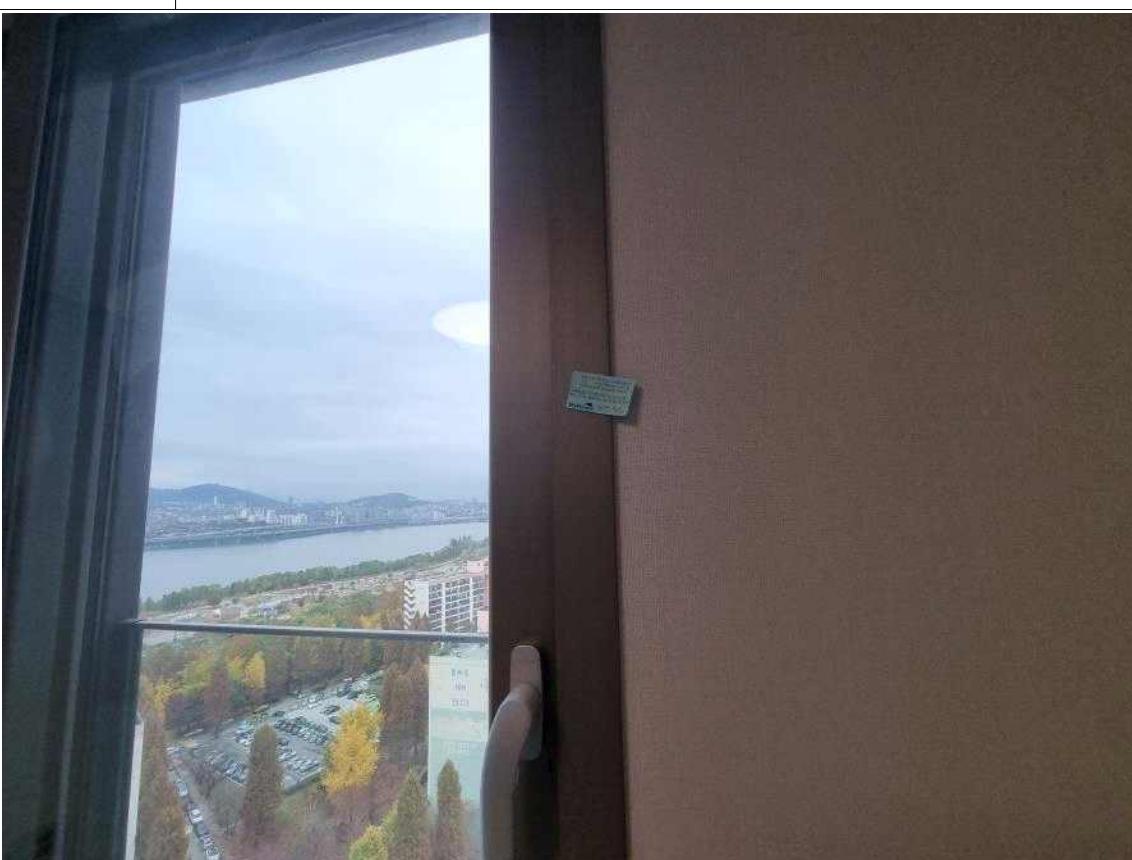
침실2-26

25 상세 위치

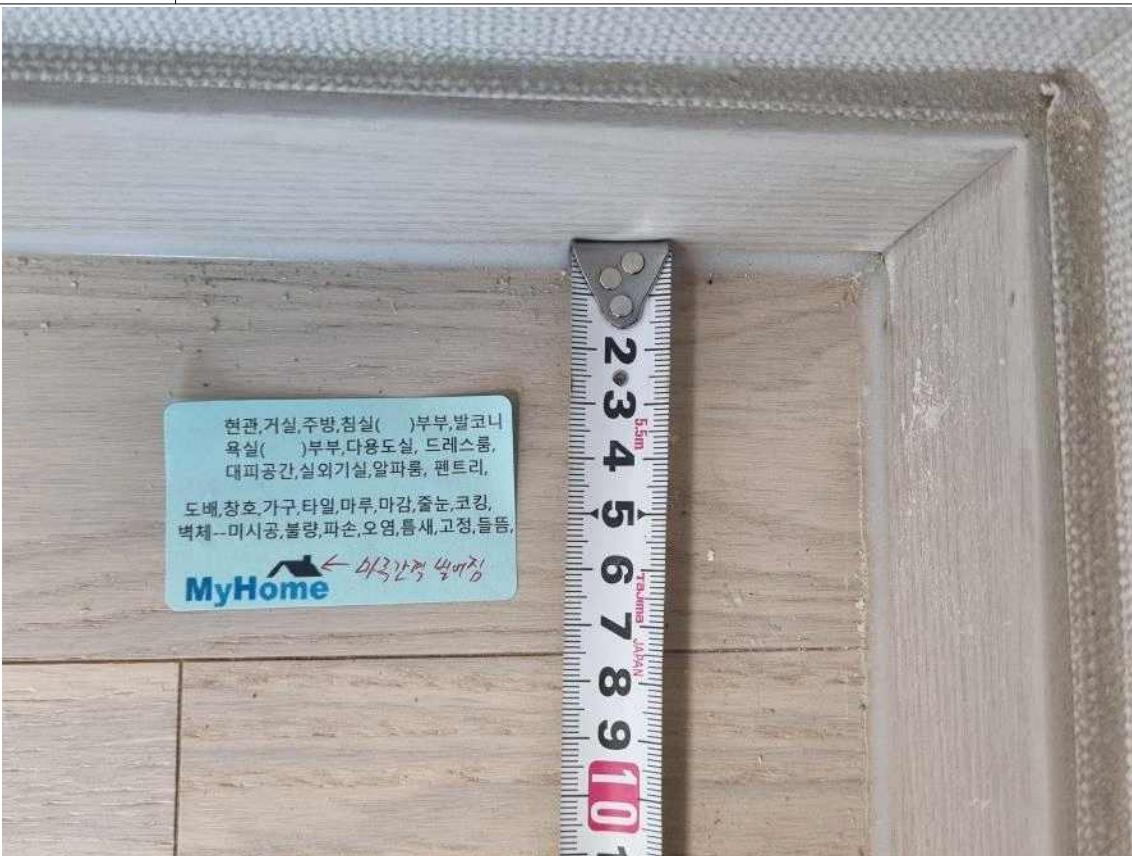
침실2-27

벽체 휘어짐, 마루 간격 벌어짐

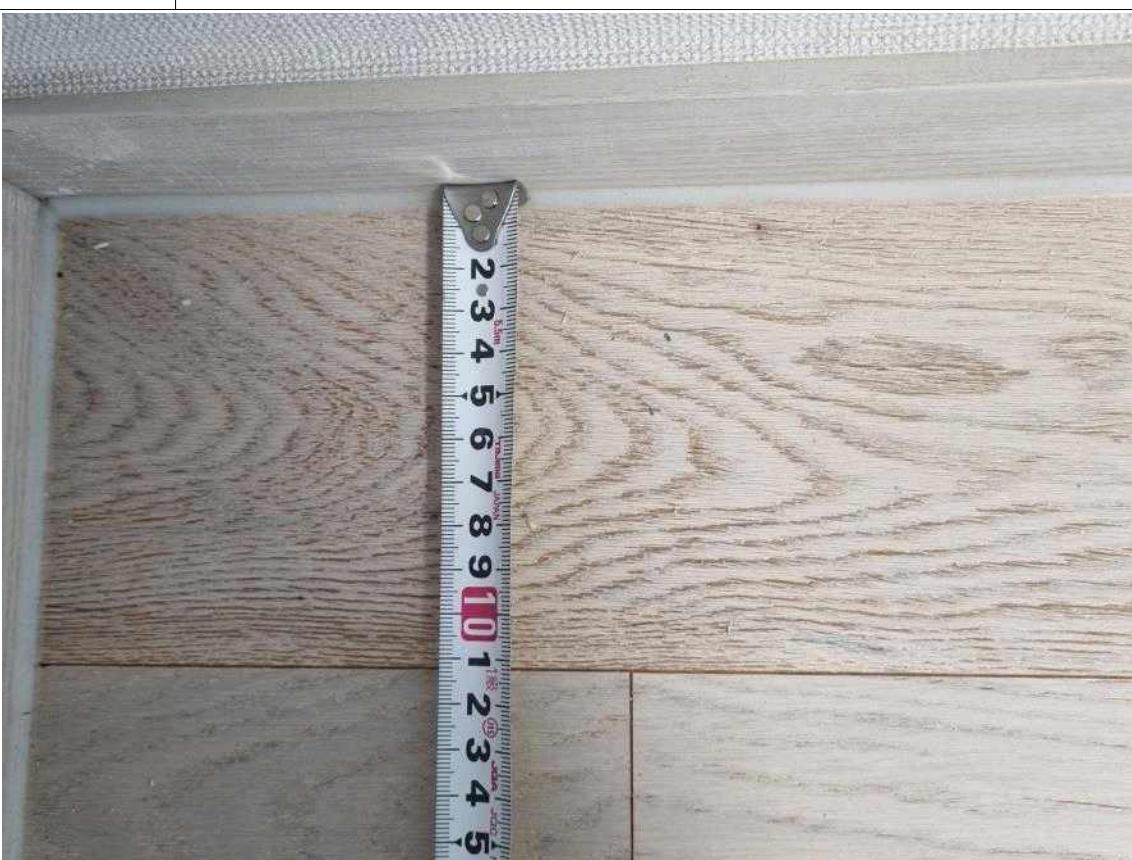
침실2-28

27 상세 사진

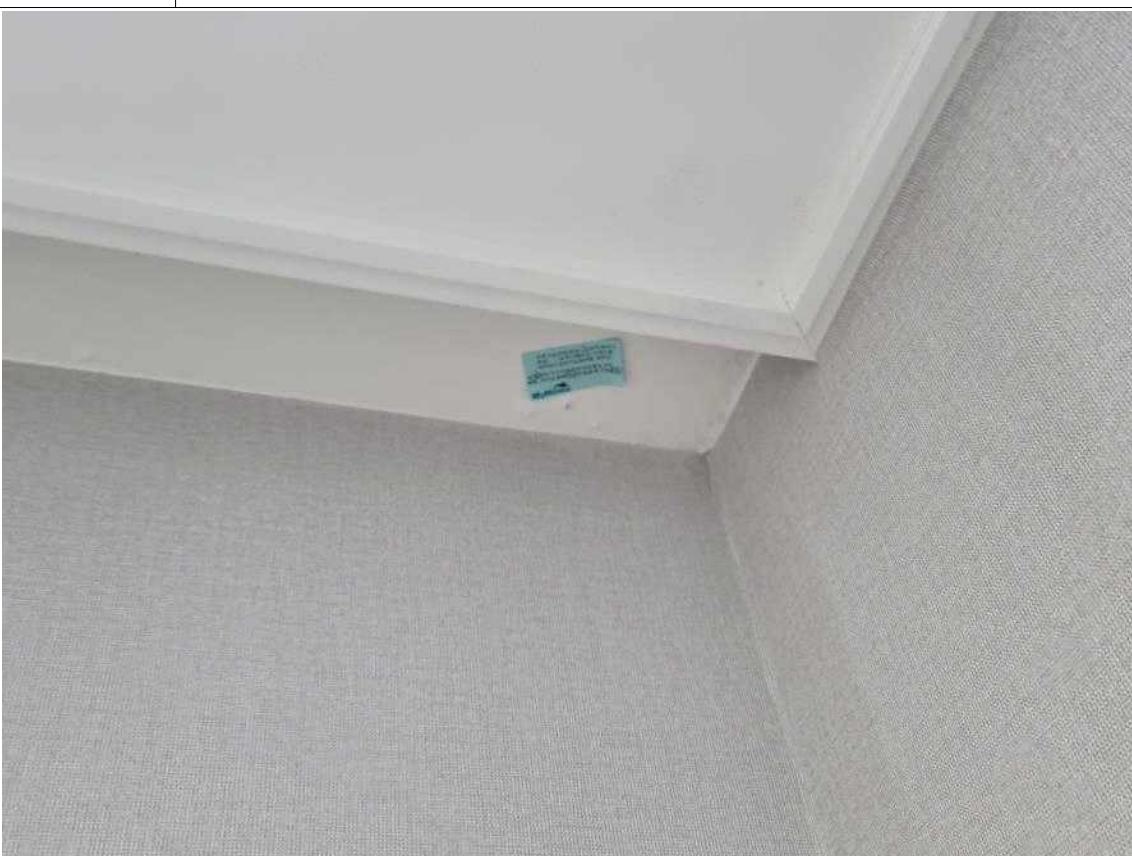
침실2-32

31 상세 위치

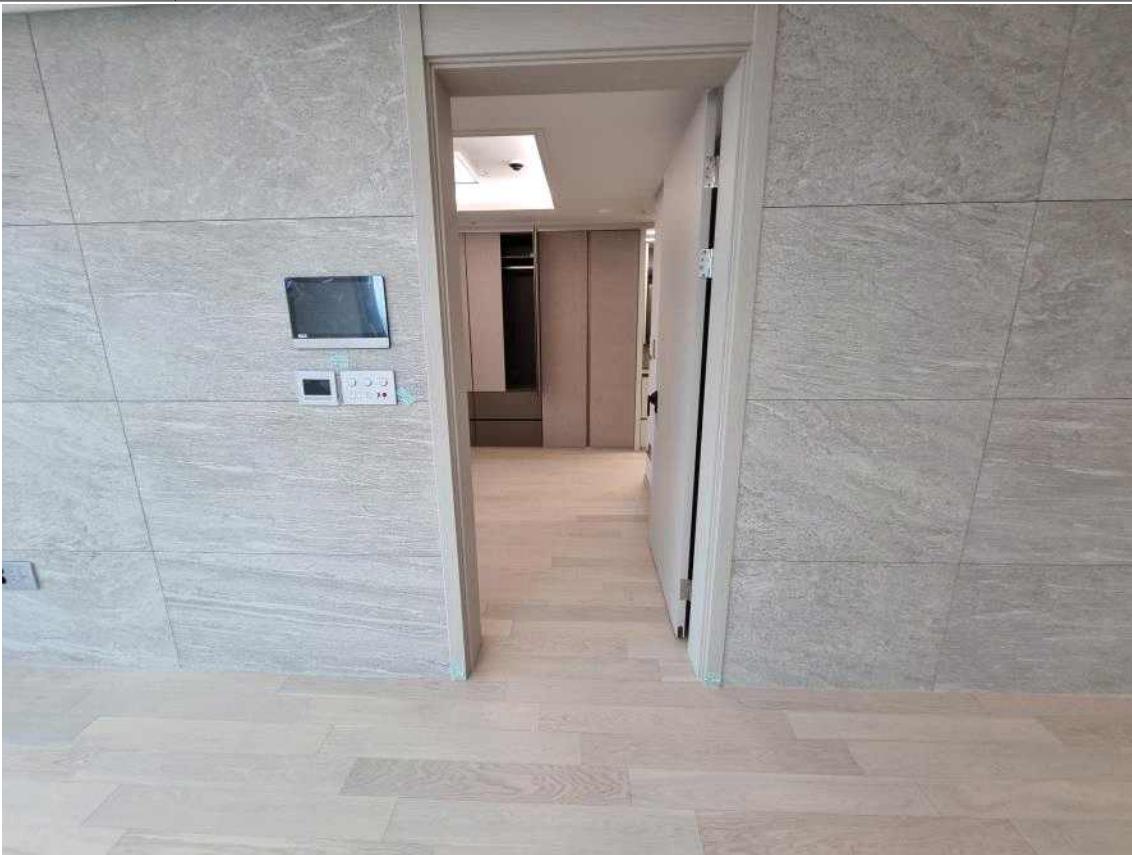
침실1-1

침실1 위치

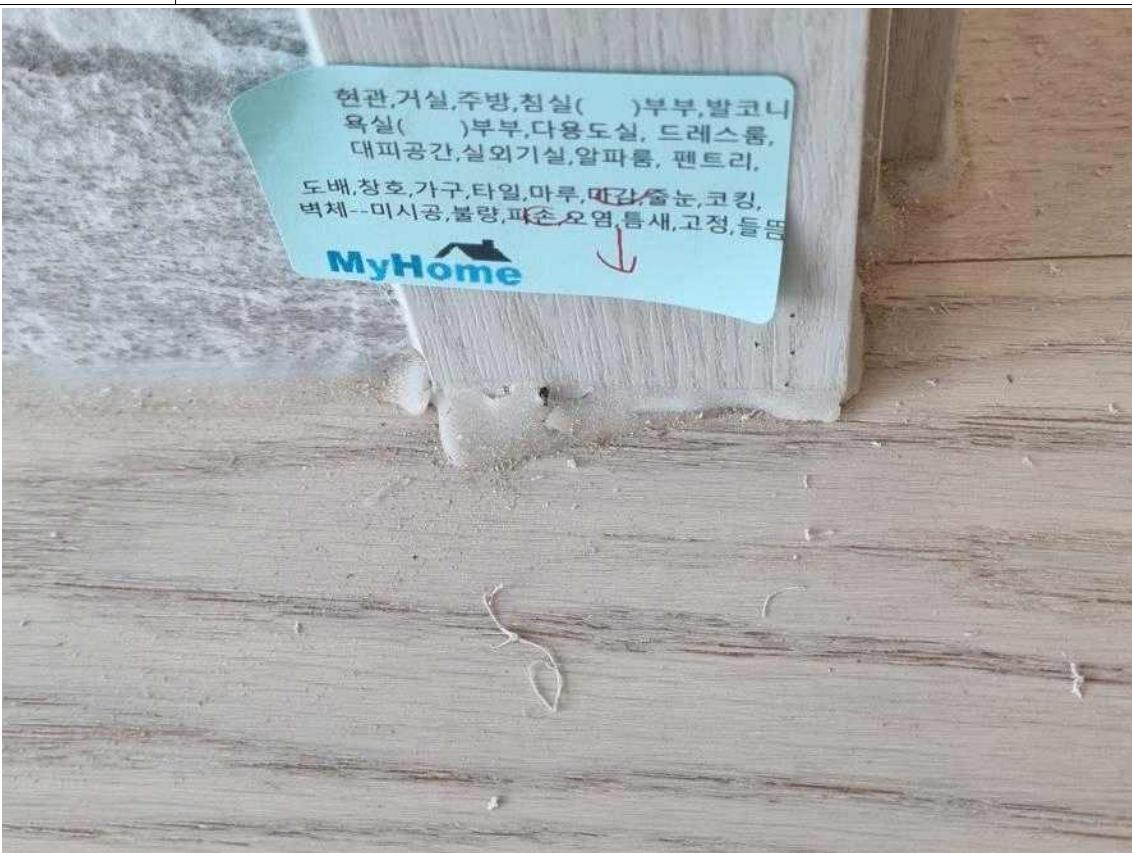
침실1-2

문틀 바닥 코킹 들뜸

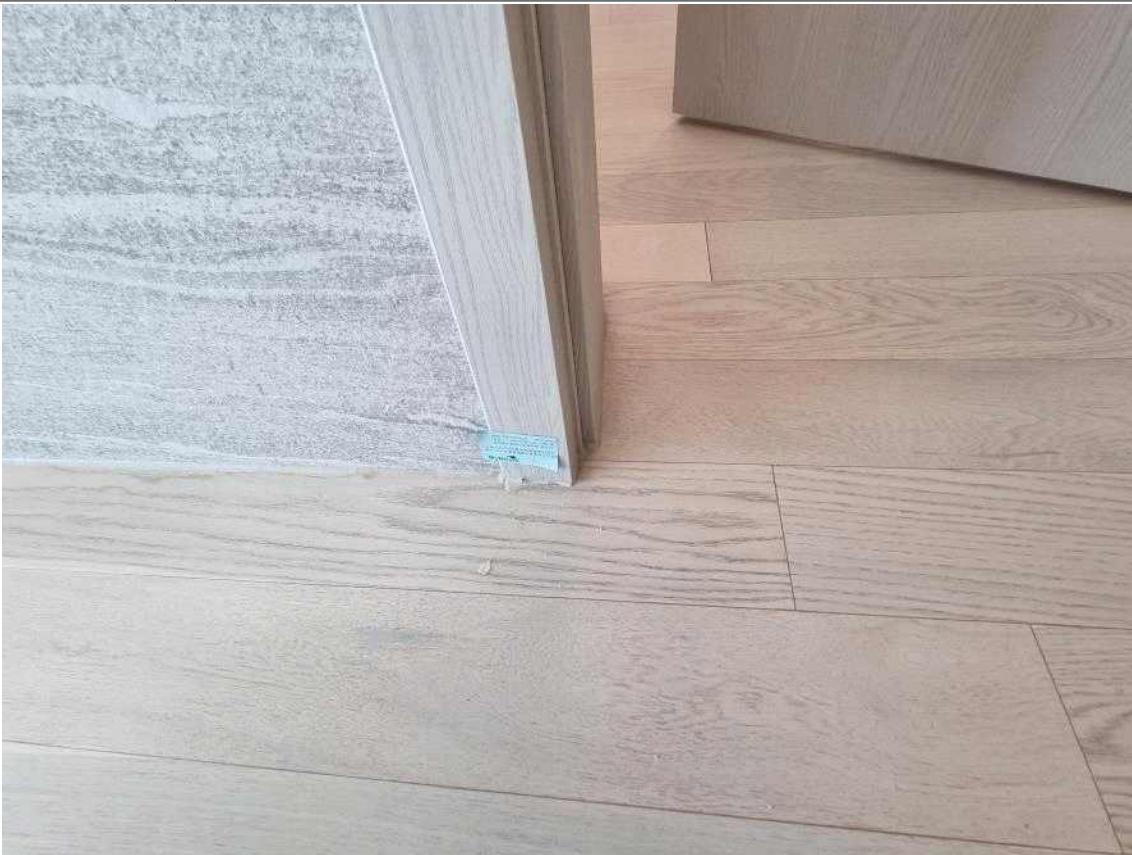
침실1-3

2 상세 위치

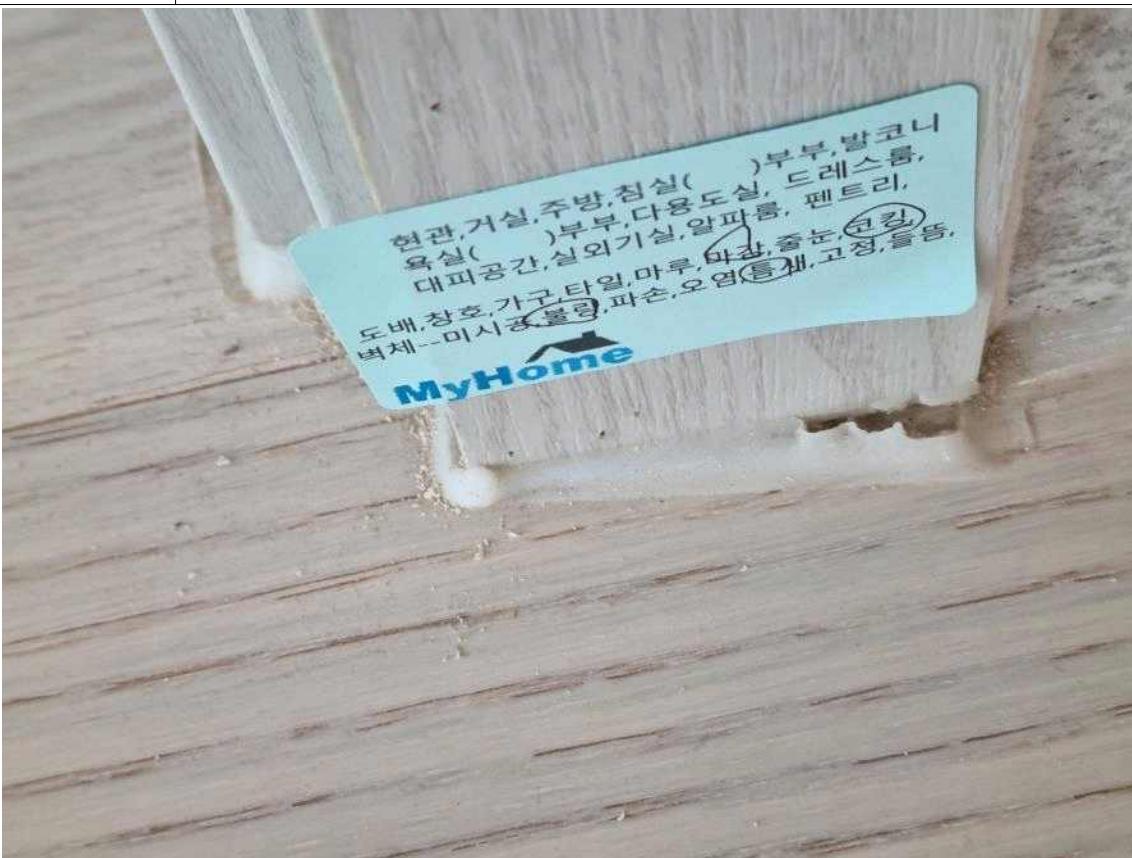
침실1-4

문틀 바닥 코킹 파손

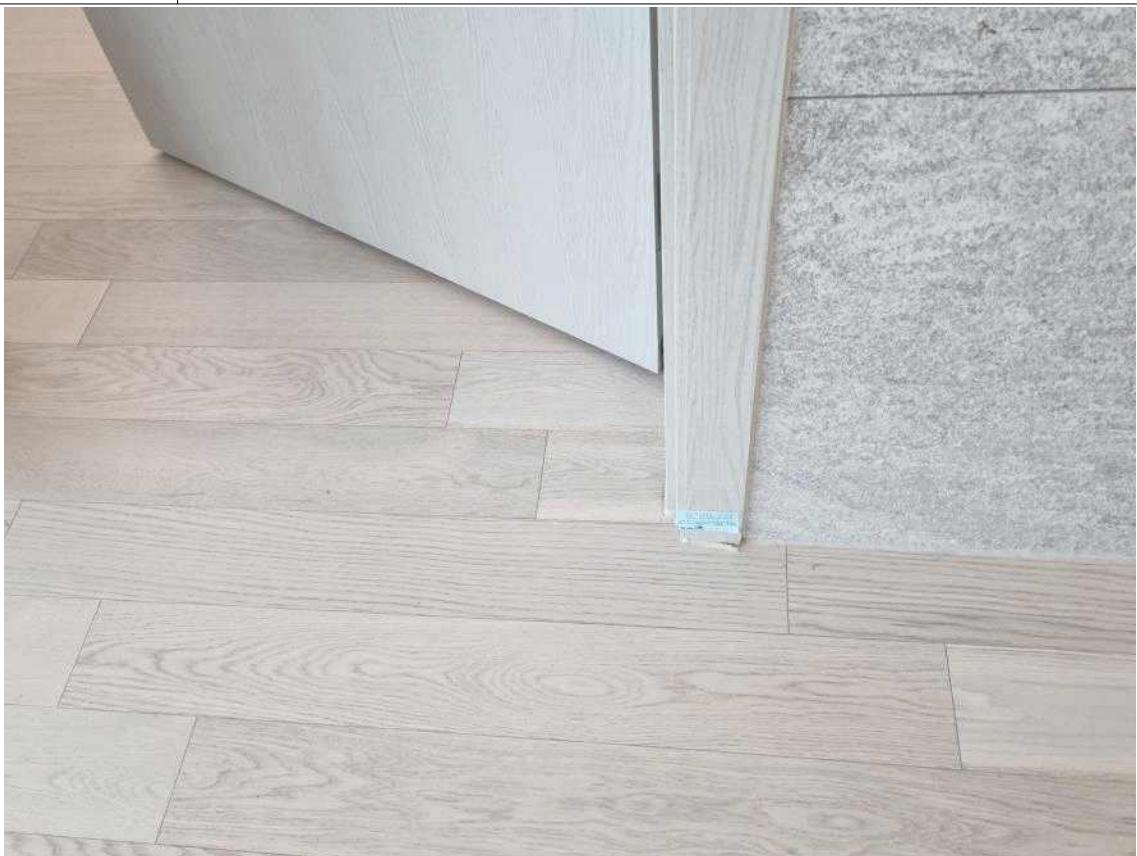
침실1-5

4 상세 위치

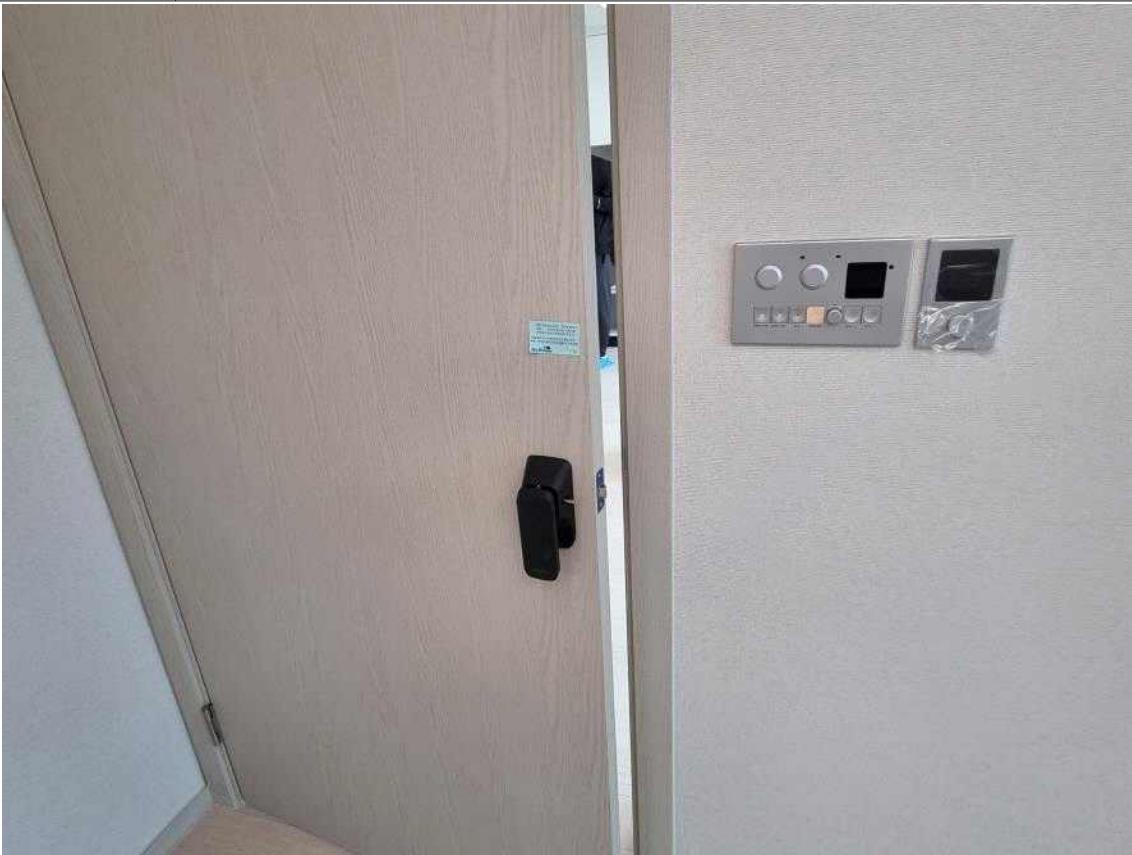
침실1-7

6 상세 위치

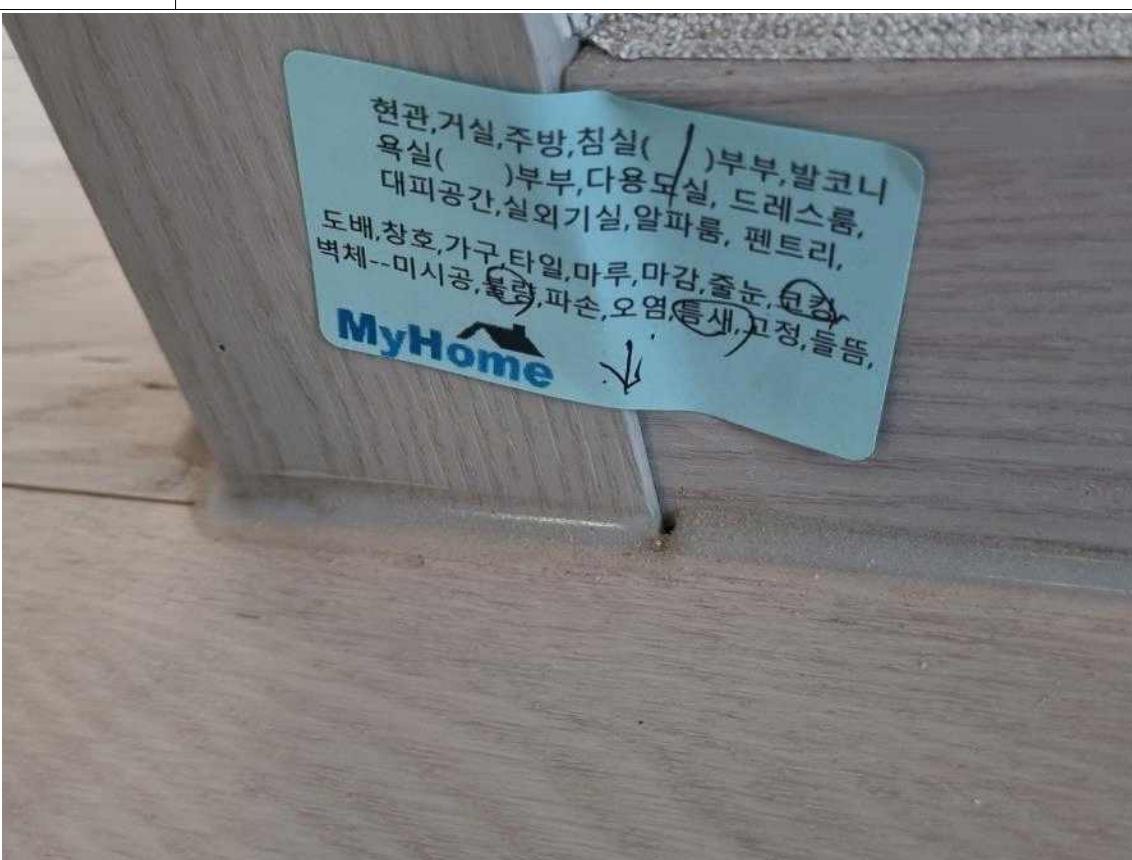
침실1-8

바닥 코킹 틈새 불량

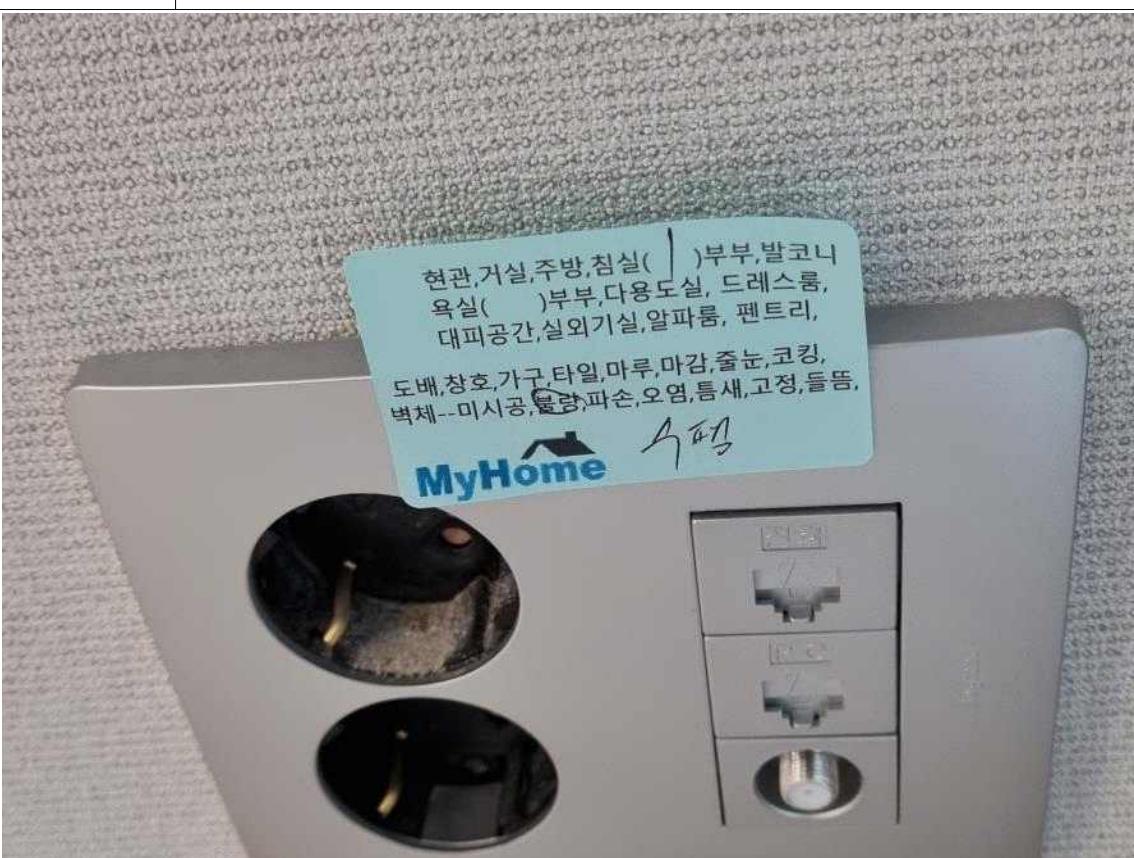
침실1-10

콘센트 수평 불량

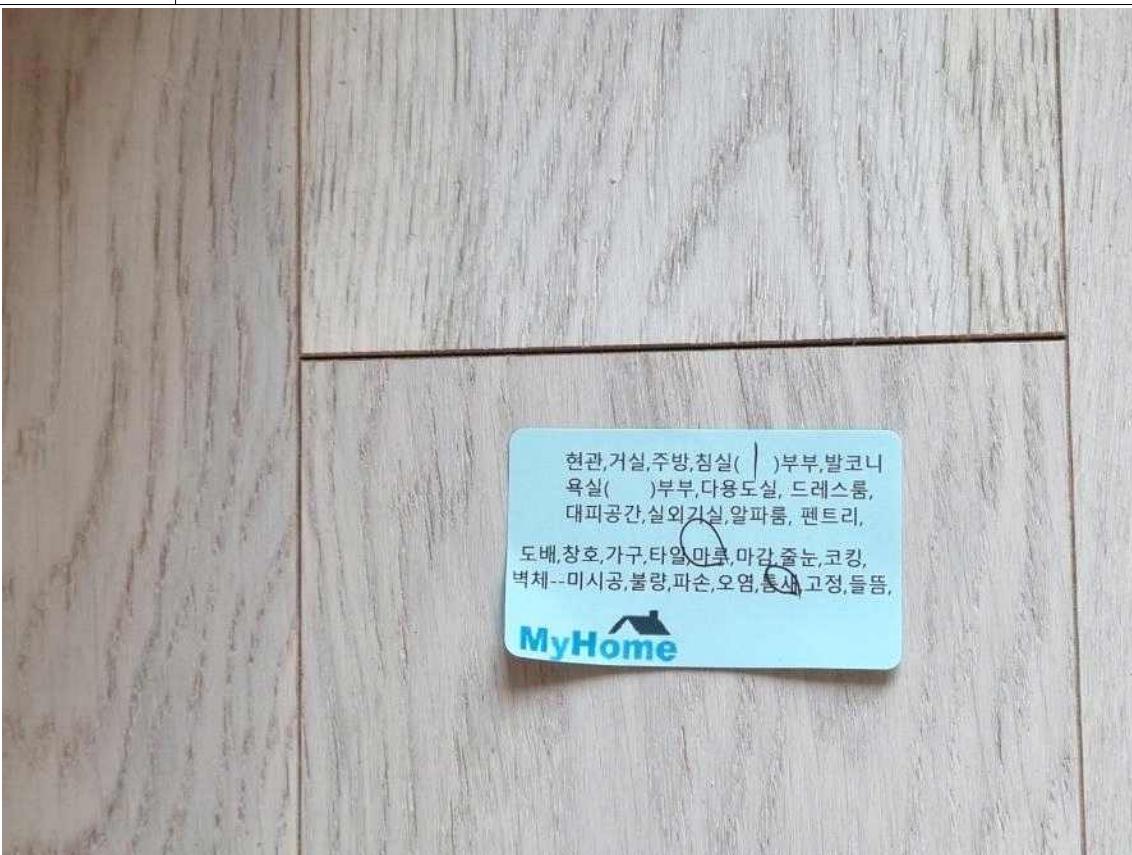
침실1-12

마루 틈새 과다

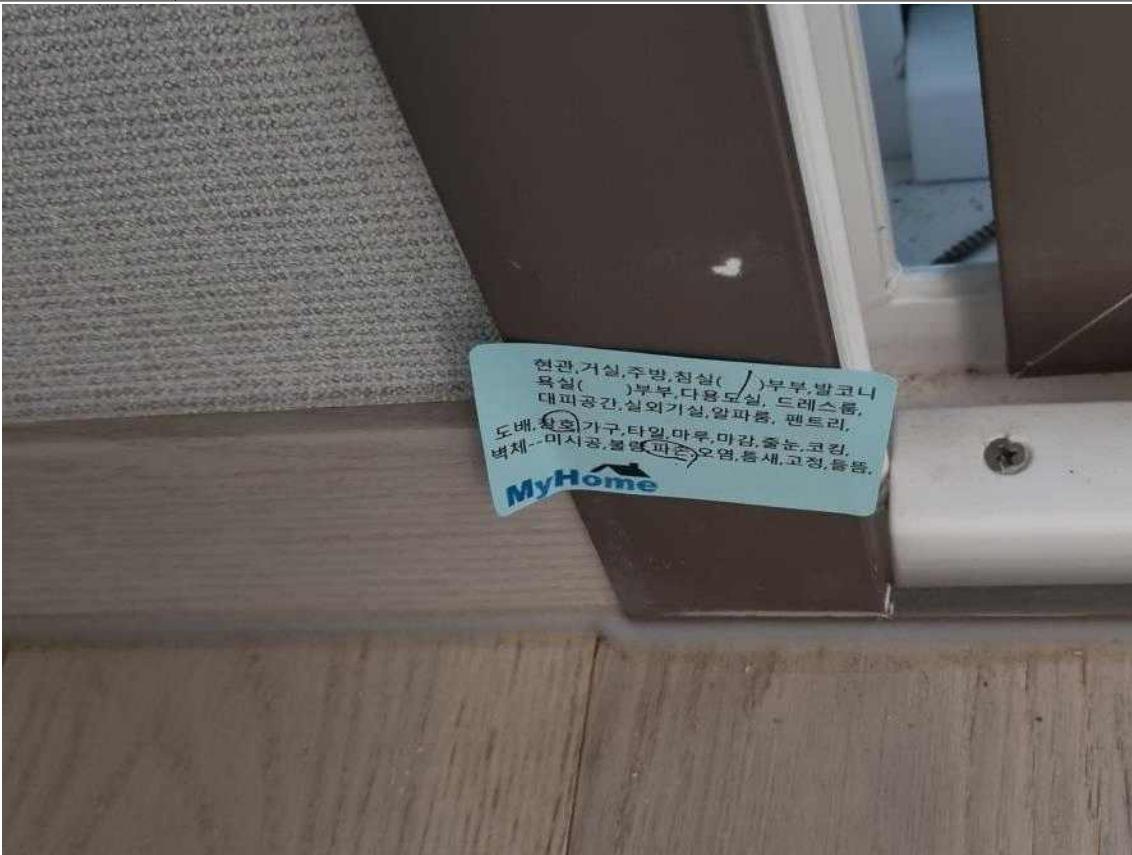
침실1-13

창틀 파손

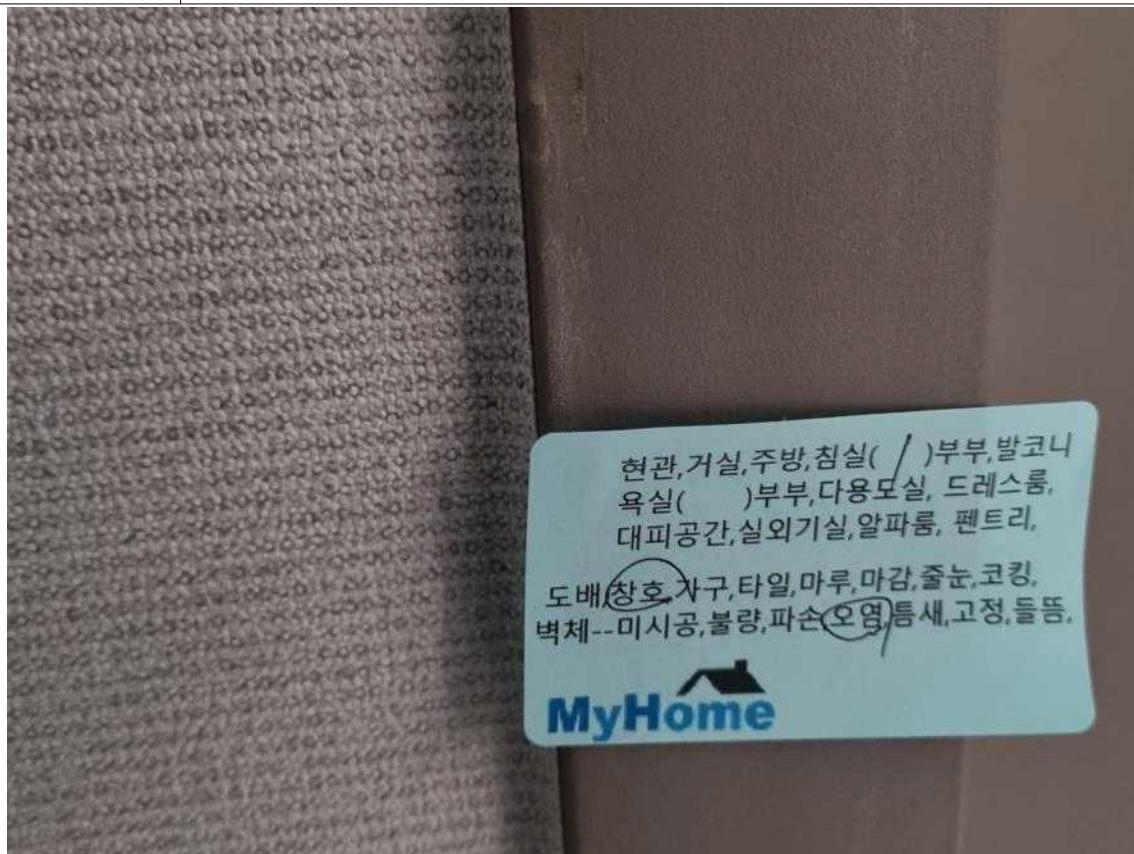
침실1-15

창틀 오염

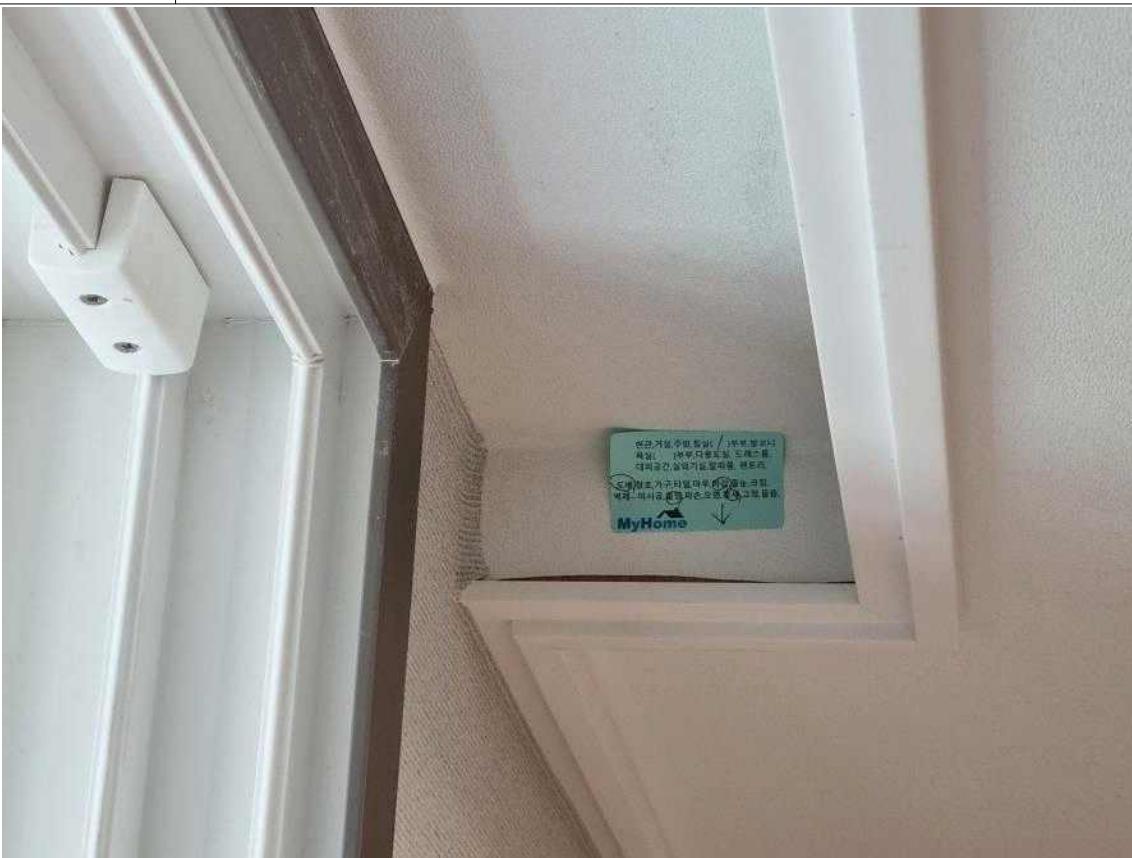
침실1-17

천장 도배 파손

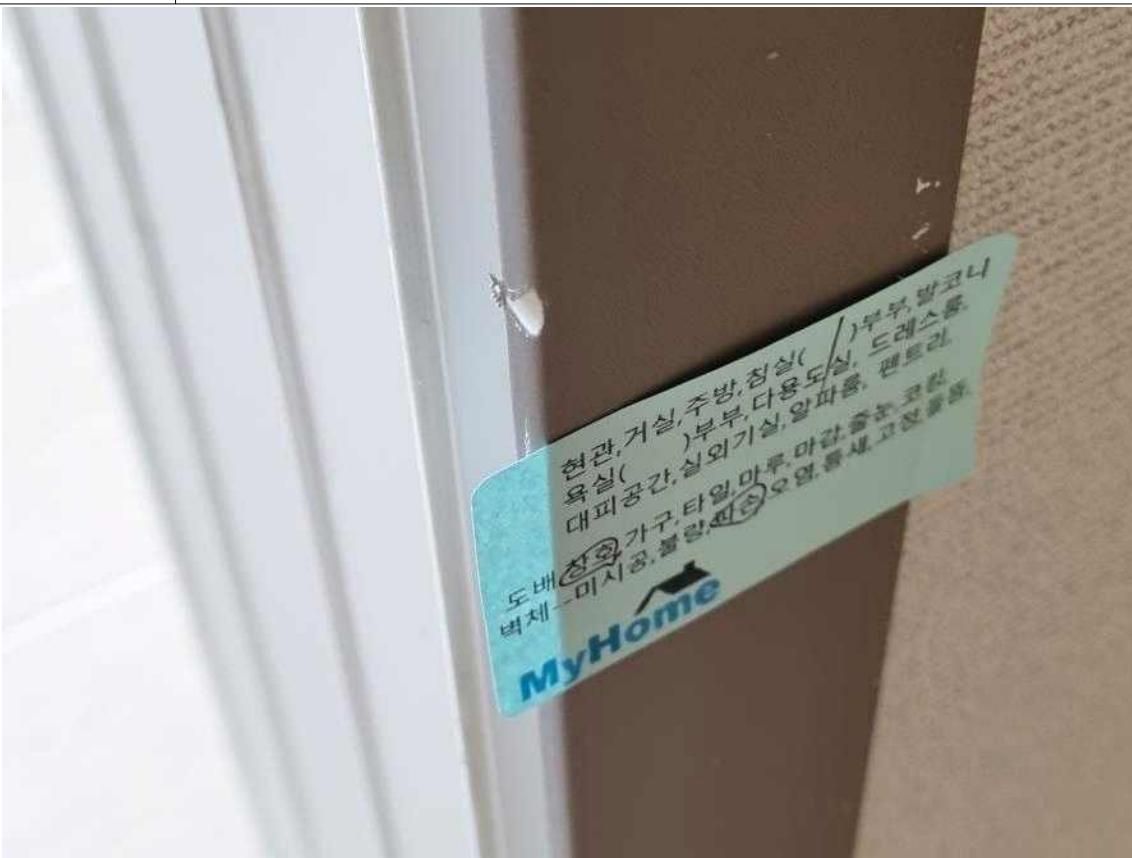
침실1-21

창틀 파손

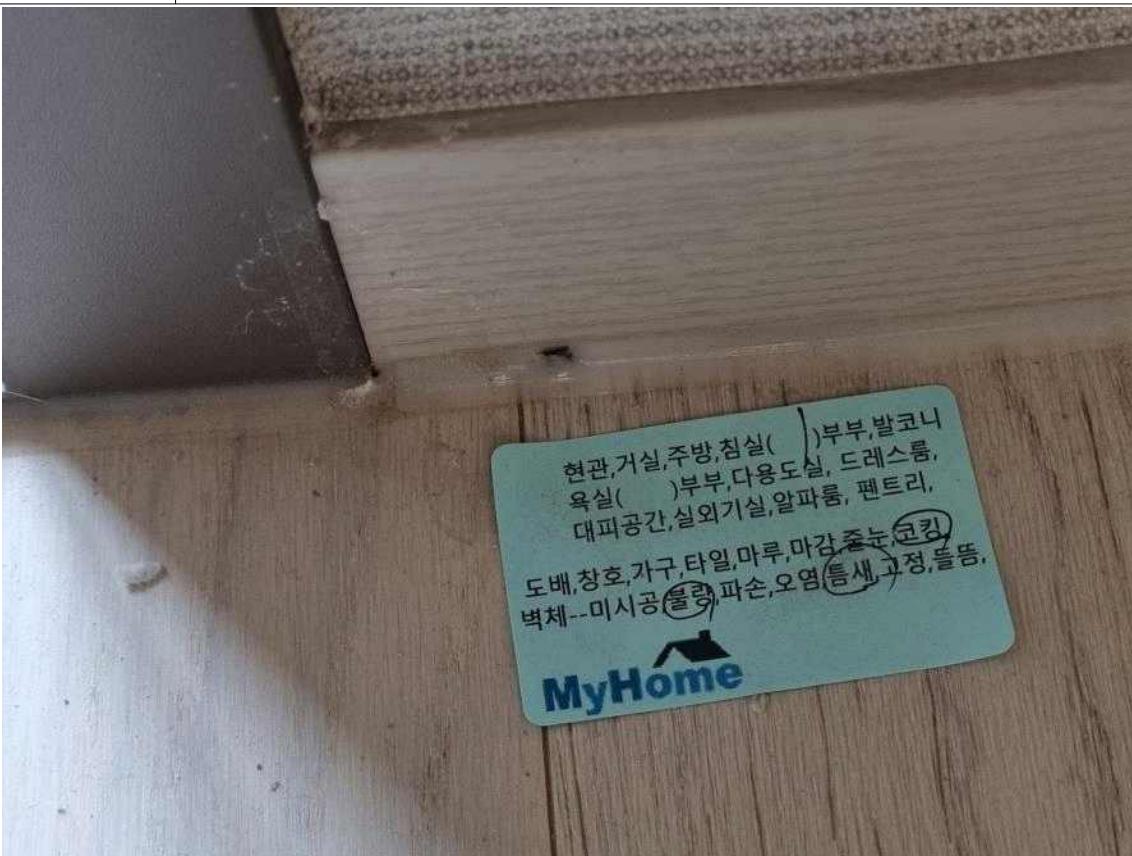
침실1-23

코킹 파손

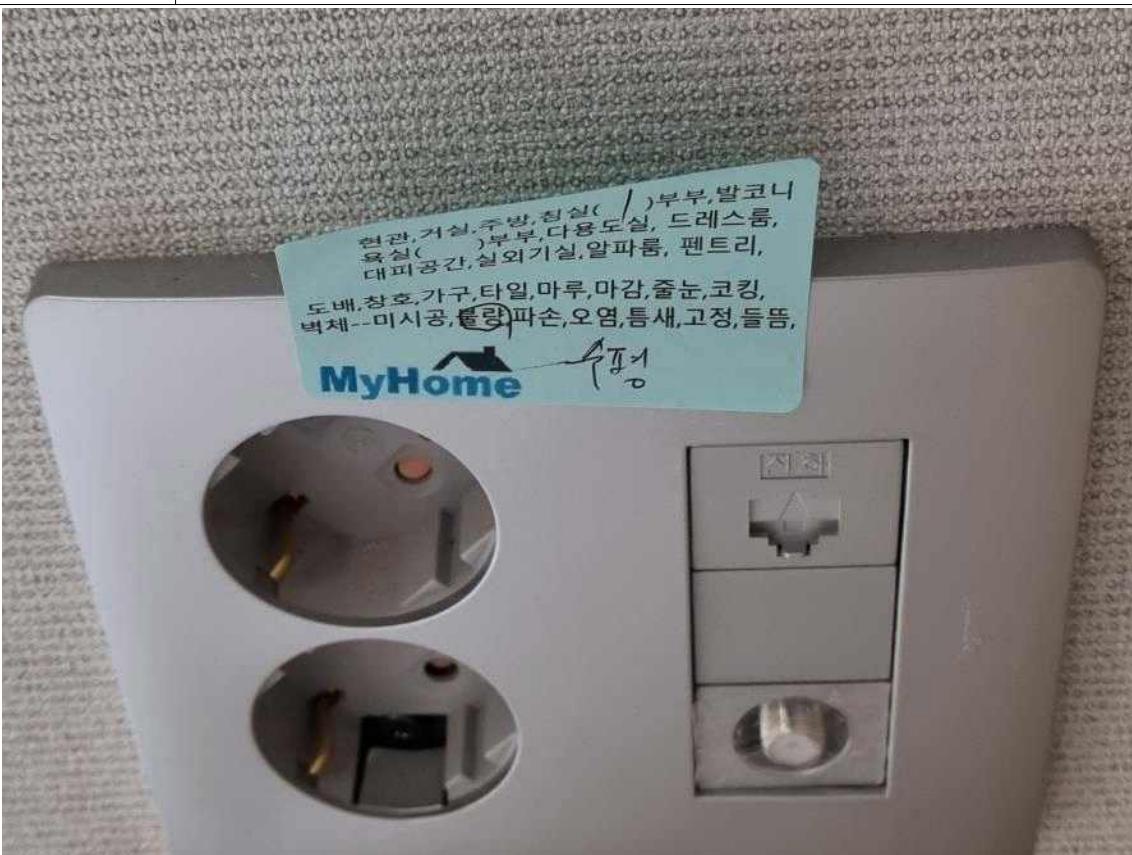
침실1-24

콘센트 수평 불량
