주택점검보고서

♠ 위치 : 부산 해운대구 해운대로 2001번길

♠ 점검일 : 2023년 11월 10일

84m²B

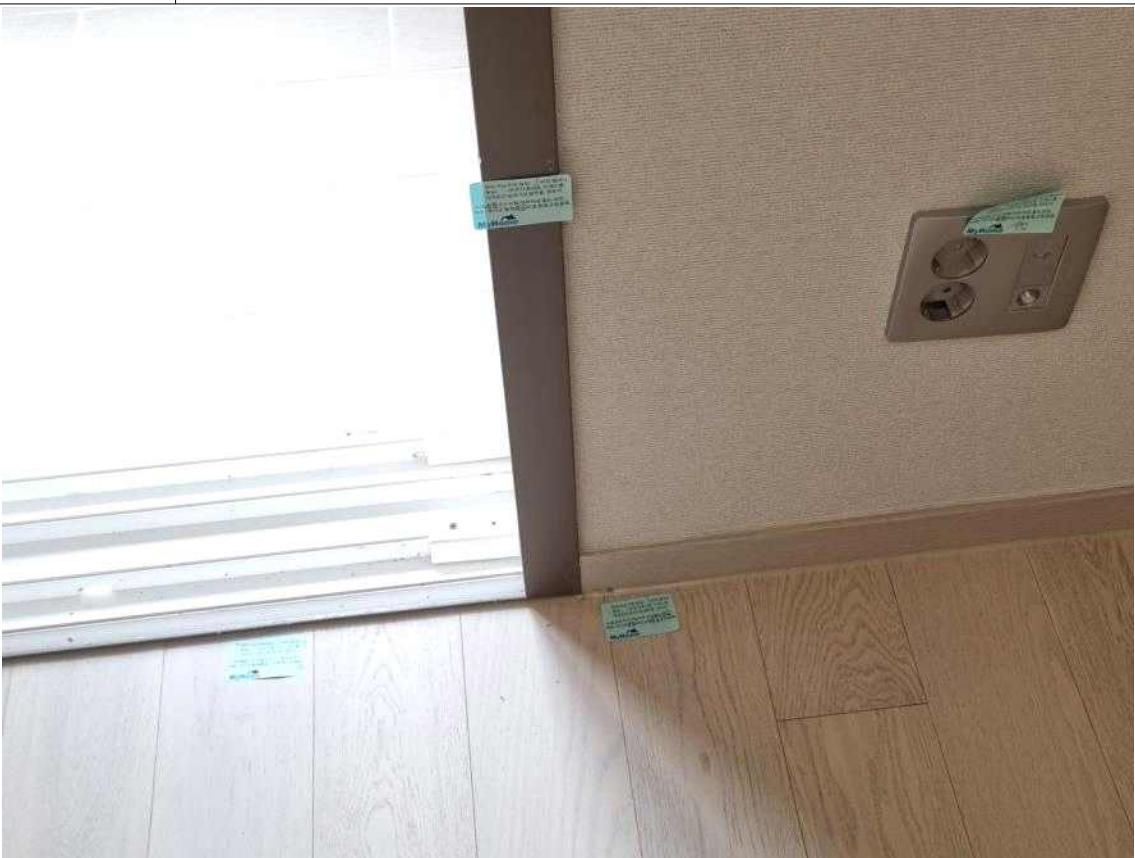
침실1-25

21, 22, 23, 24 상세 위치

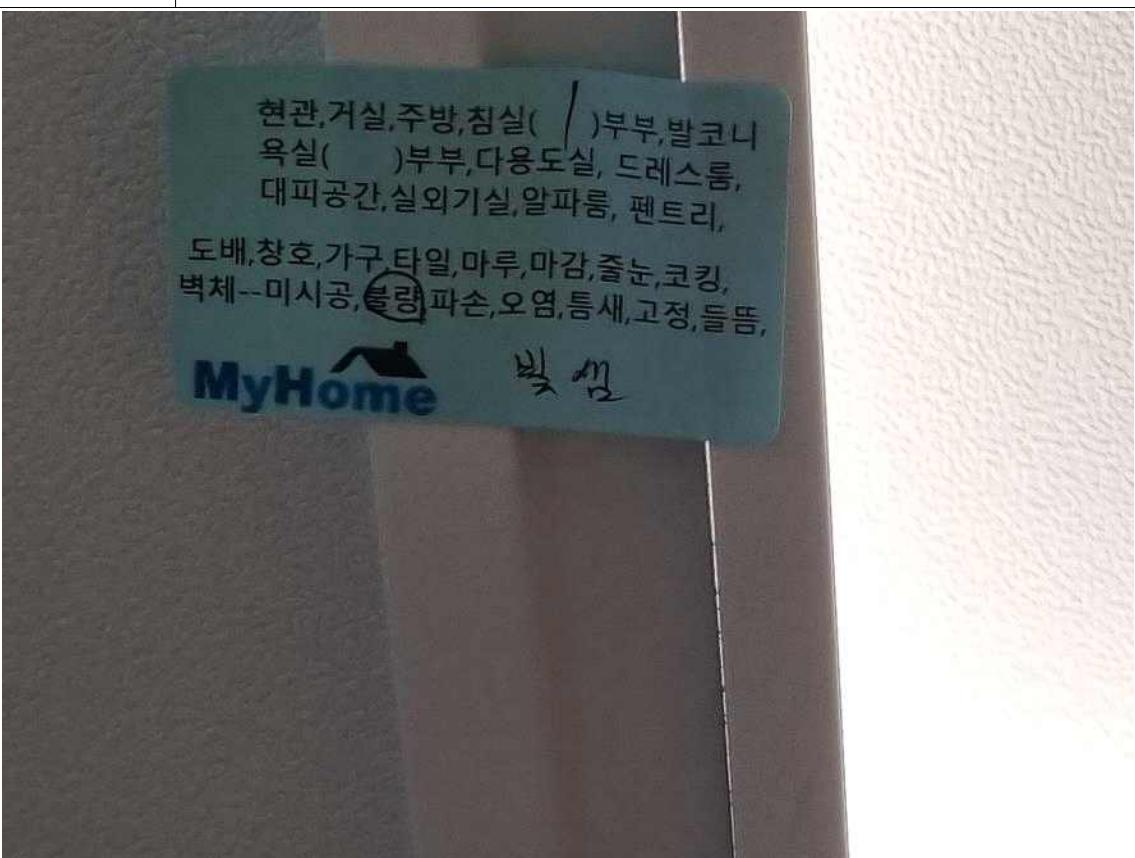
침실1-26

천장 몰딩 틈새 불량, 빛샘

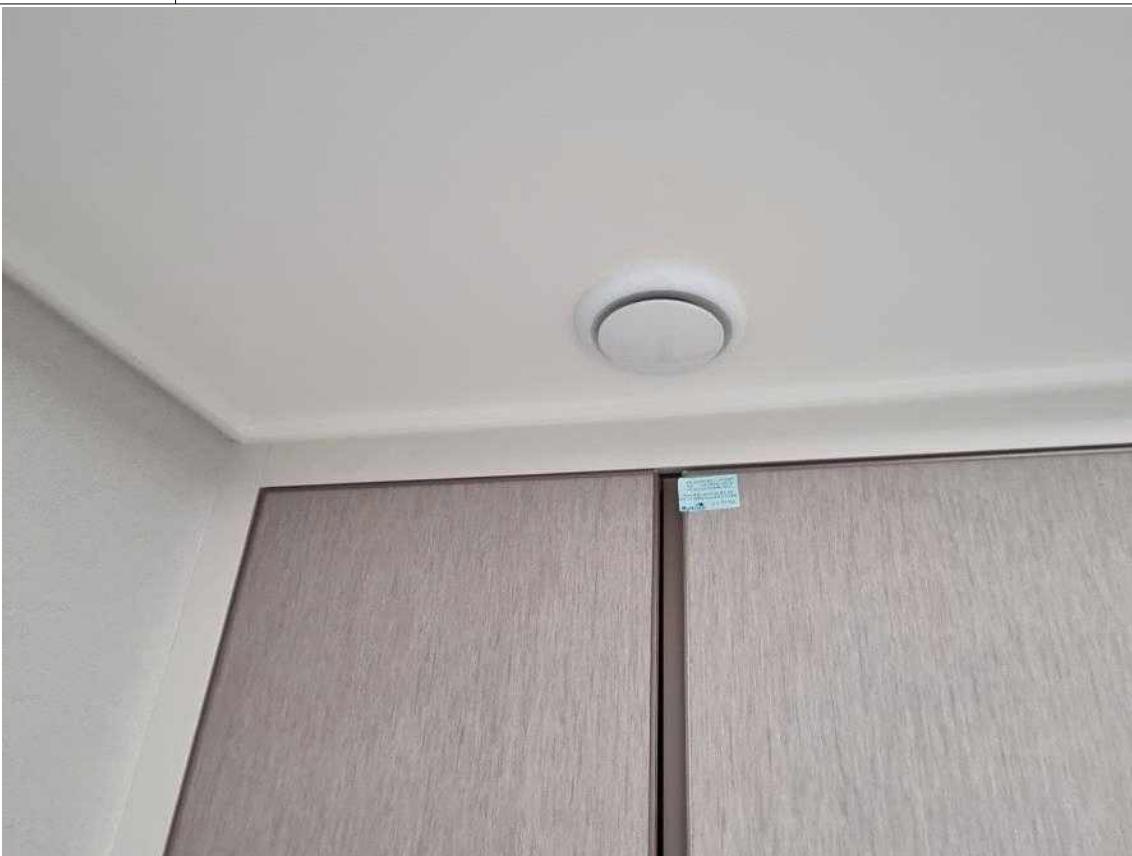
침실1-29

높이 단차임

28 상세 위치

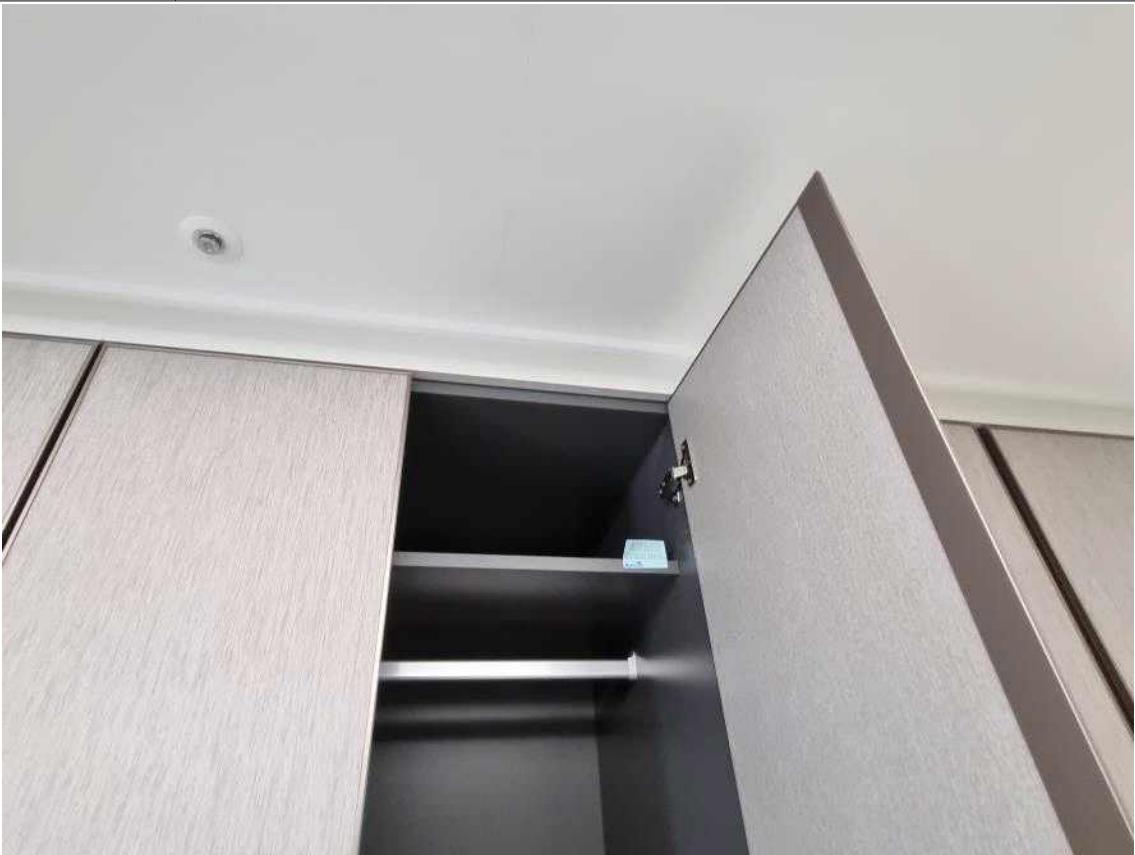
침실1-31

30 상세 위치

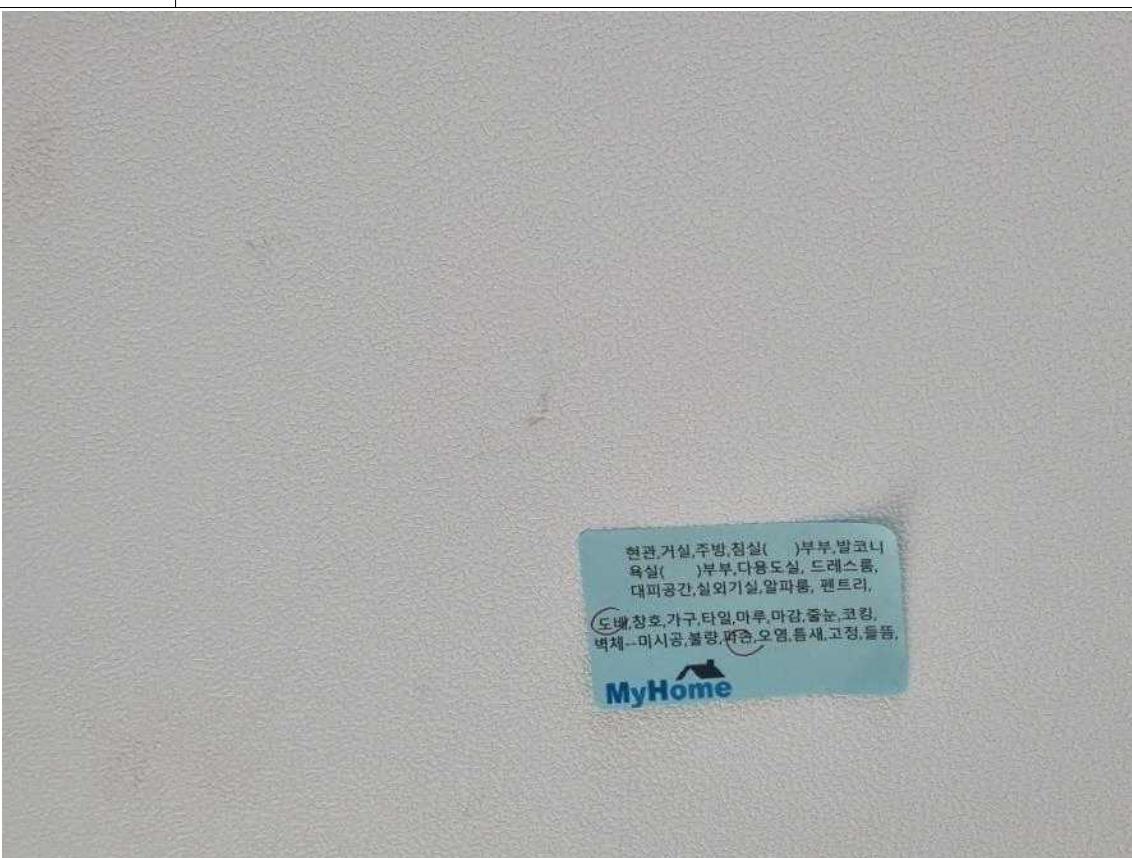
침실1-34

천장 도배 파손

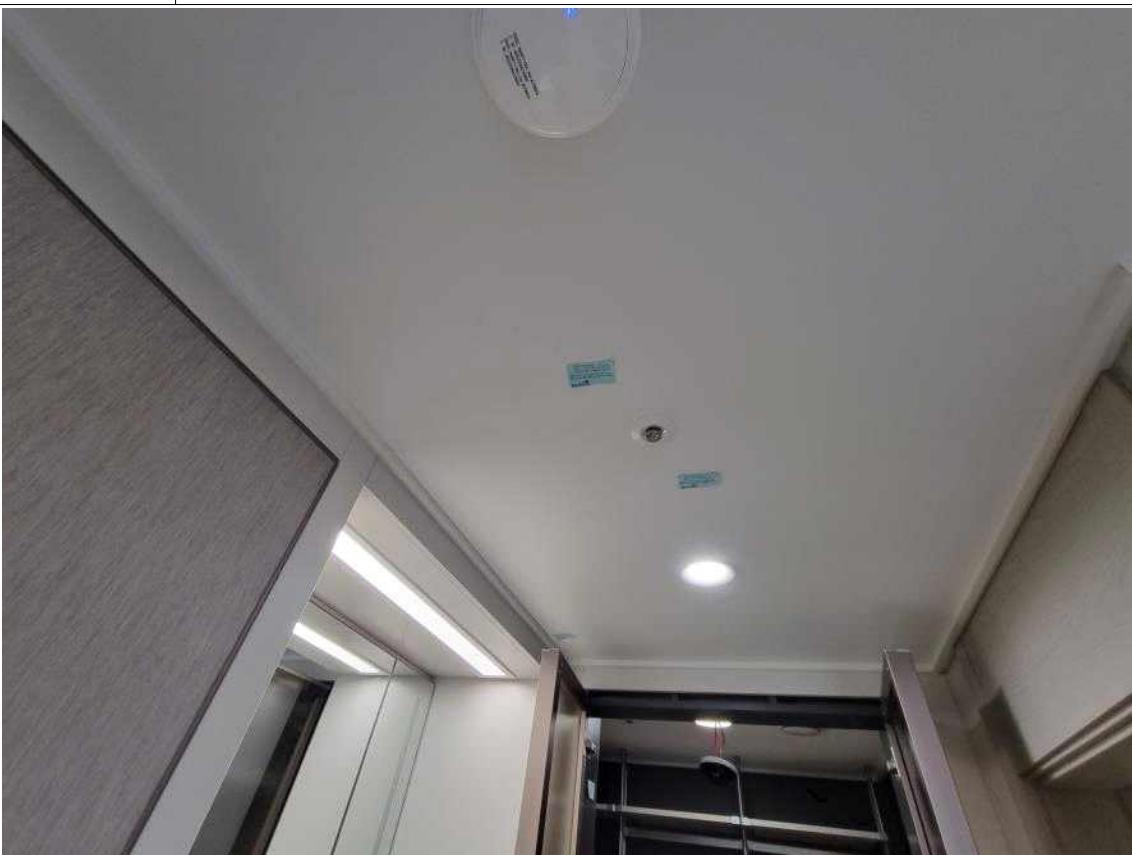
침실1-36

35 상세 위치

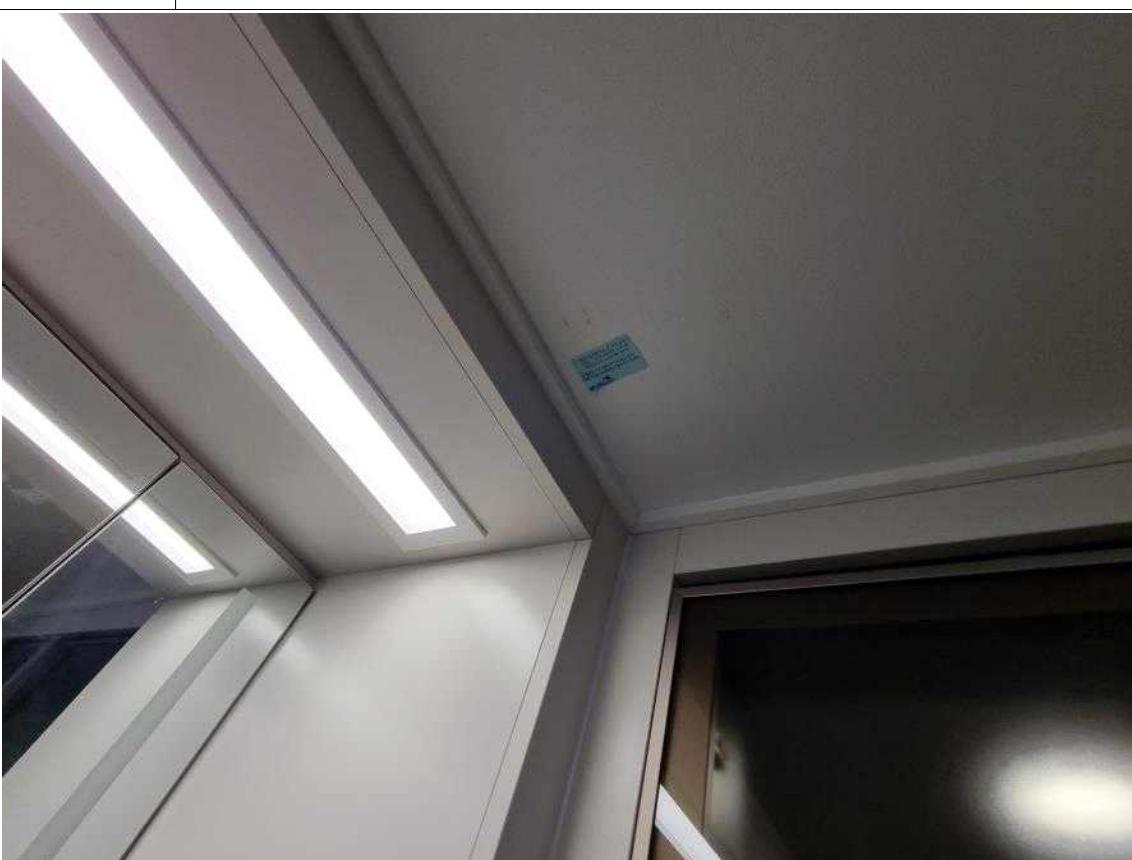
침실1-38

37 상세 위치

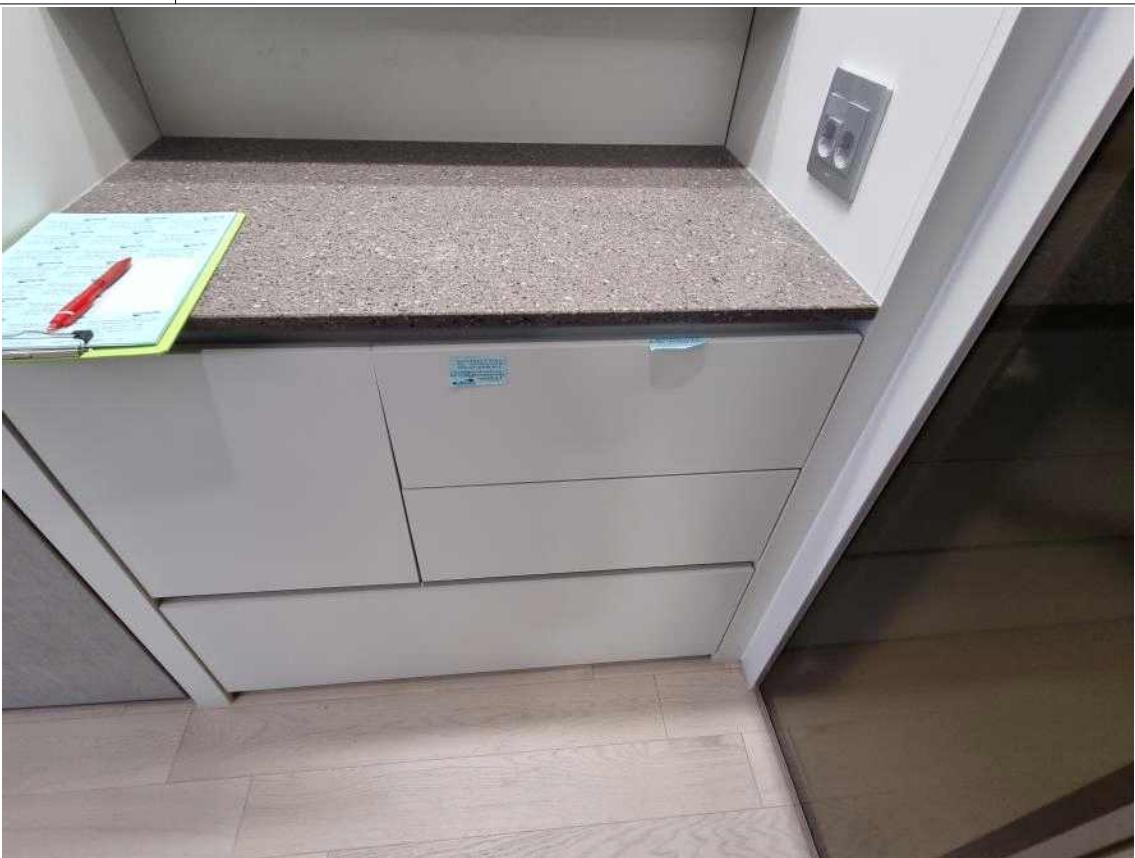
침실1-41

39, 40 상세 위치

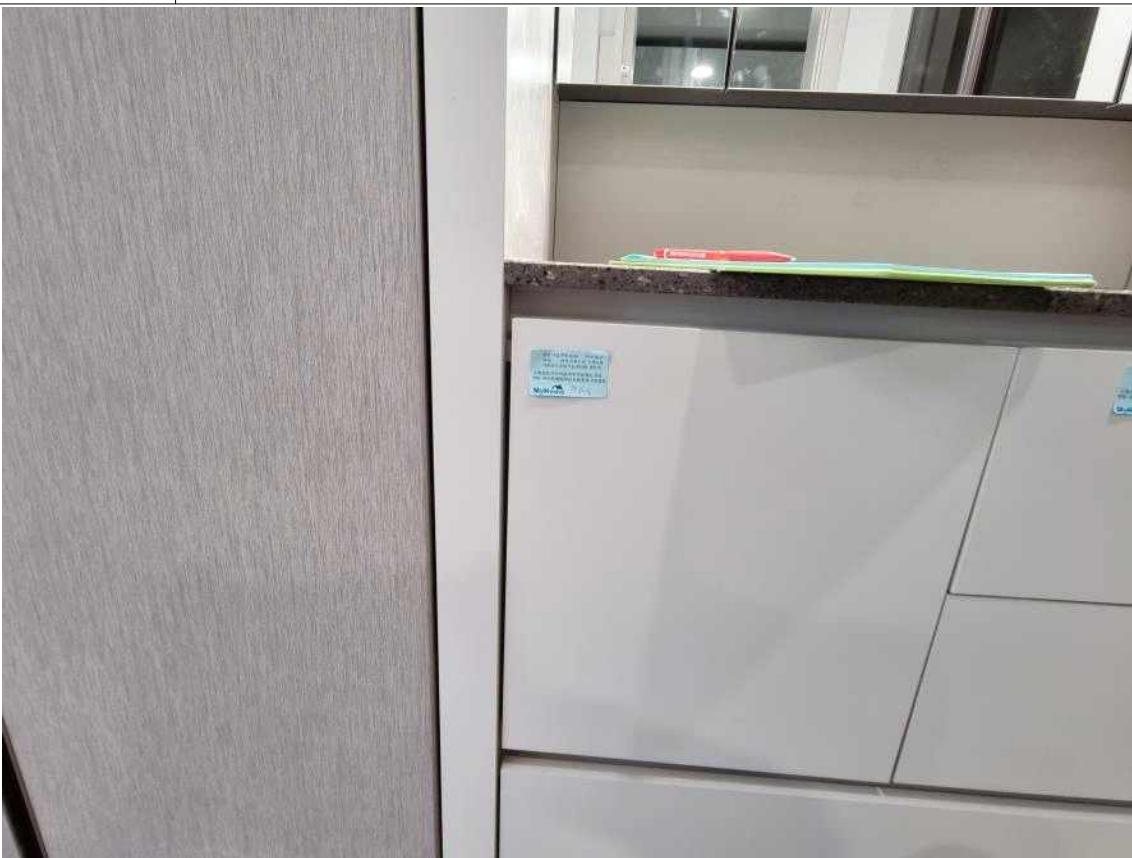
침실1-43

42 상세 위치

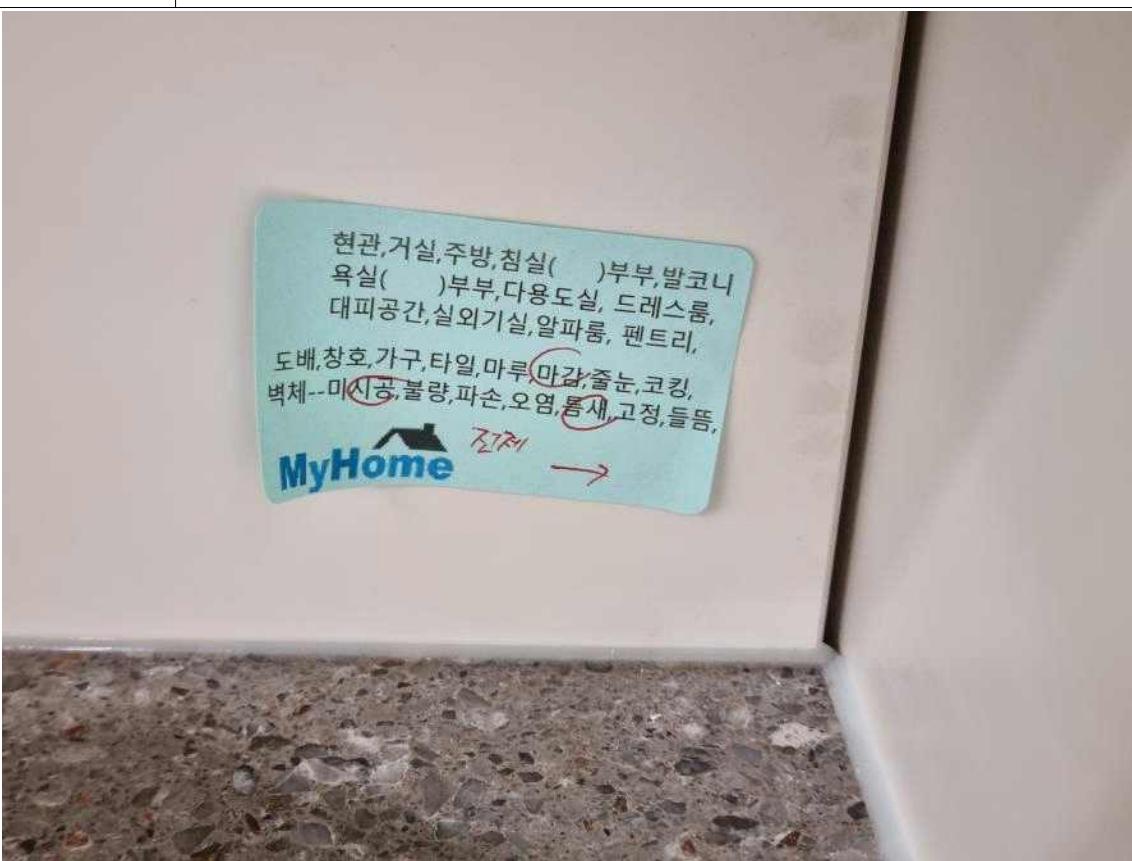
침실1-44

화장대 상판 틈새 코킹 미시공

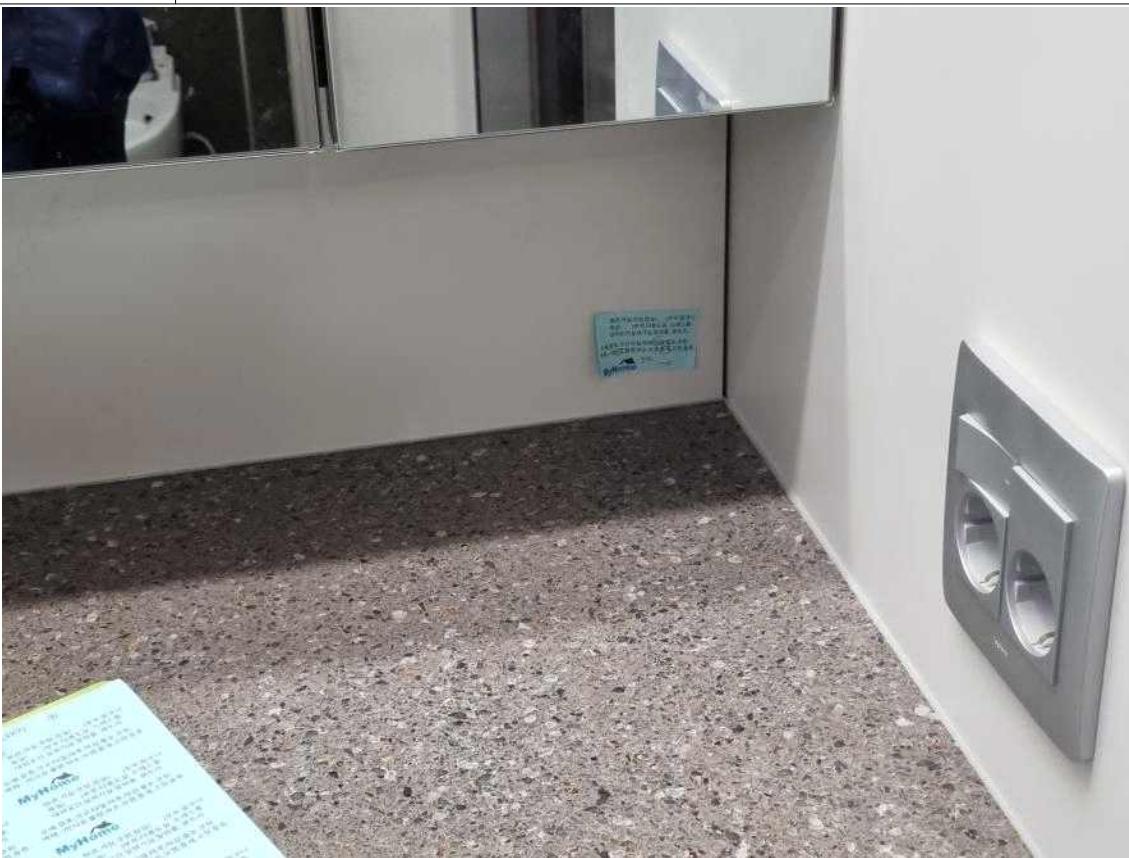
침실1-45

44 상세 위치

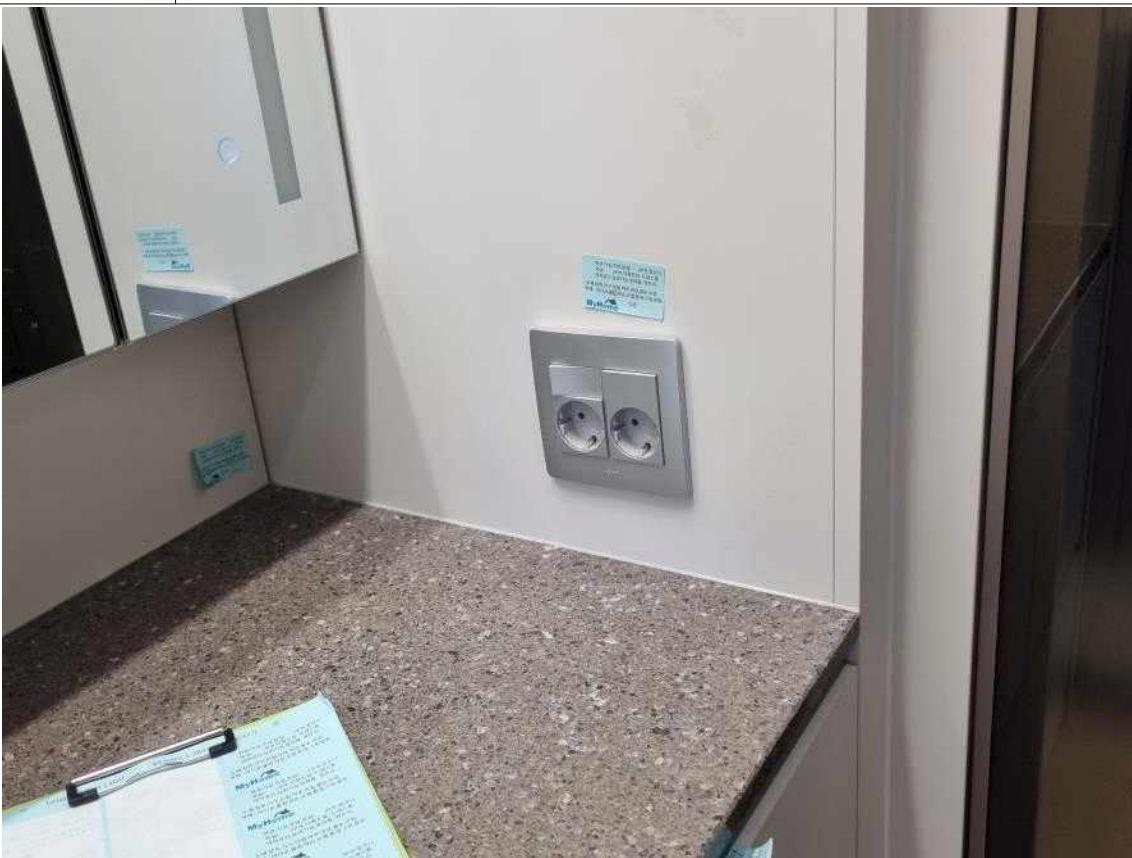
침실1-47

46 상세 위치

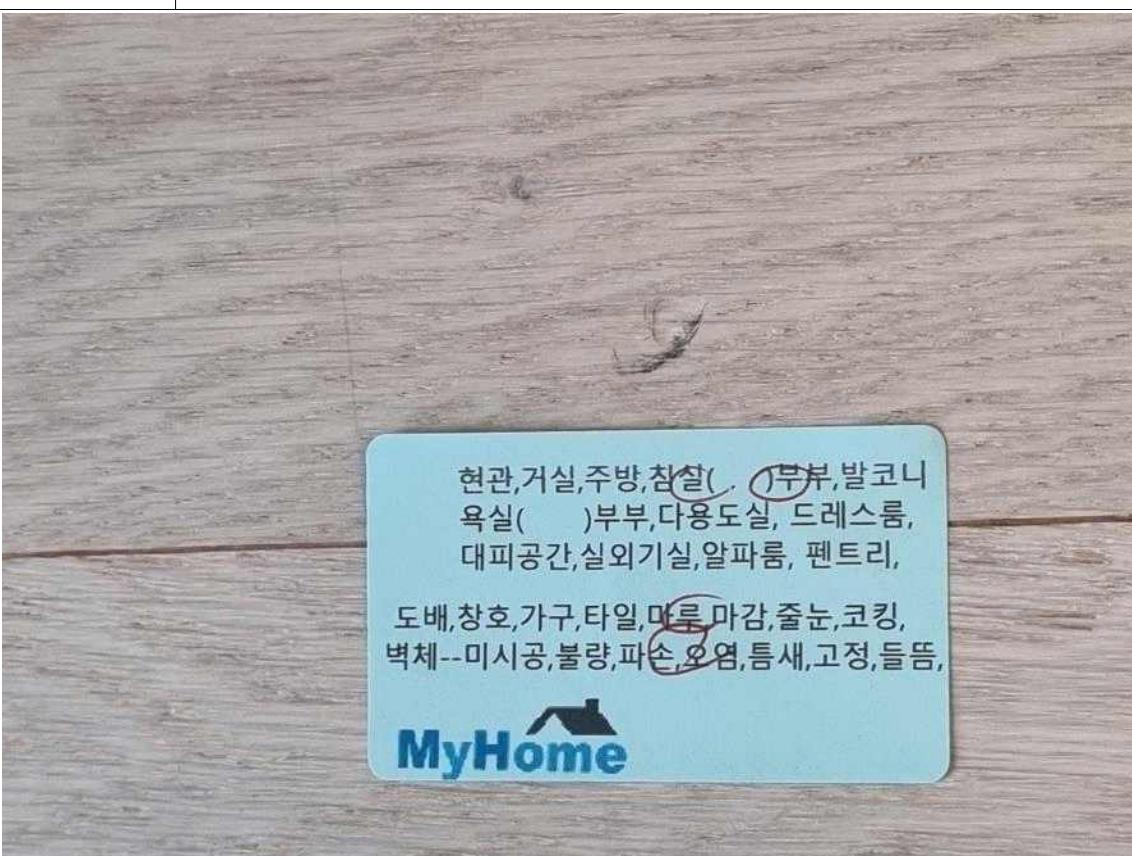
침실1-48

마루 파손

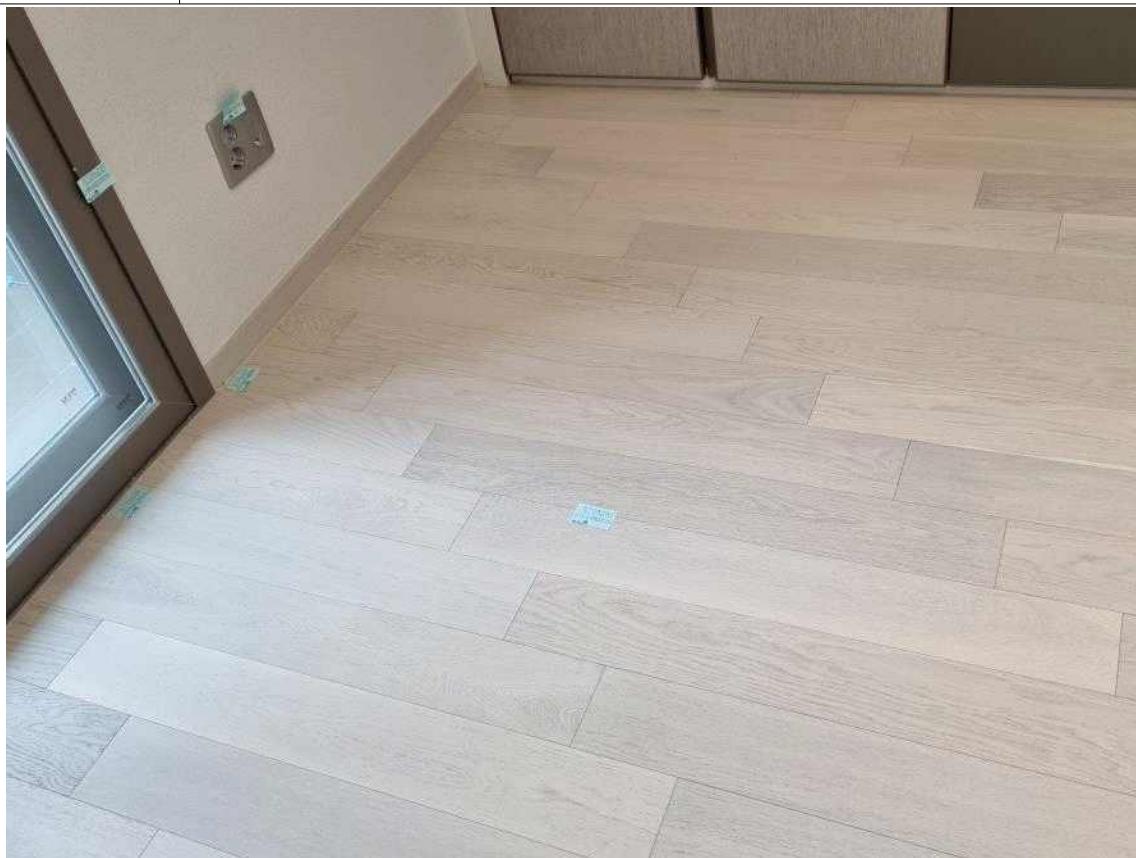
침실 1-49

48 상세 위치

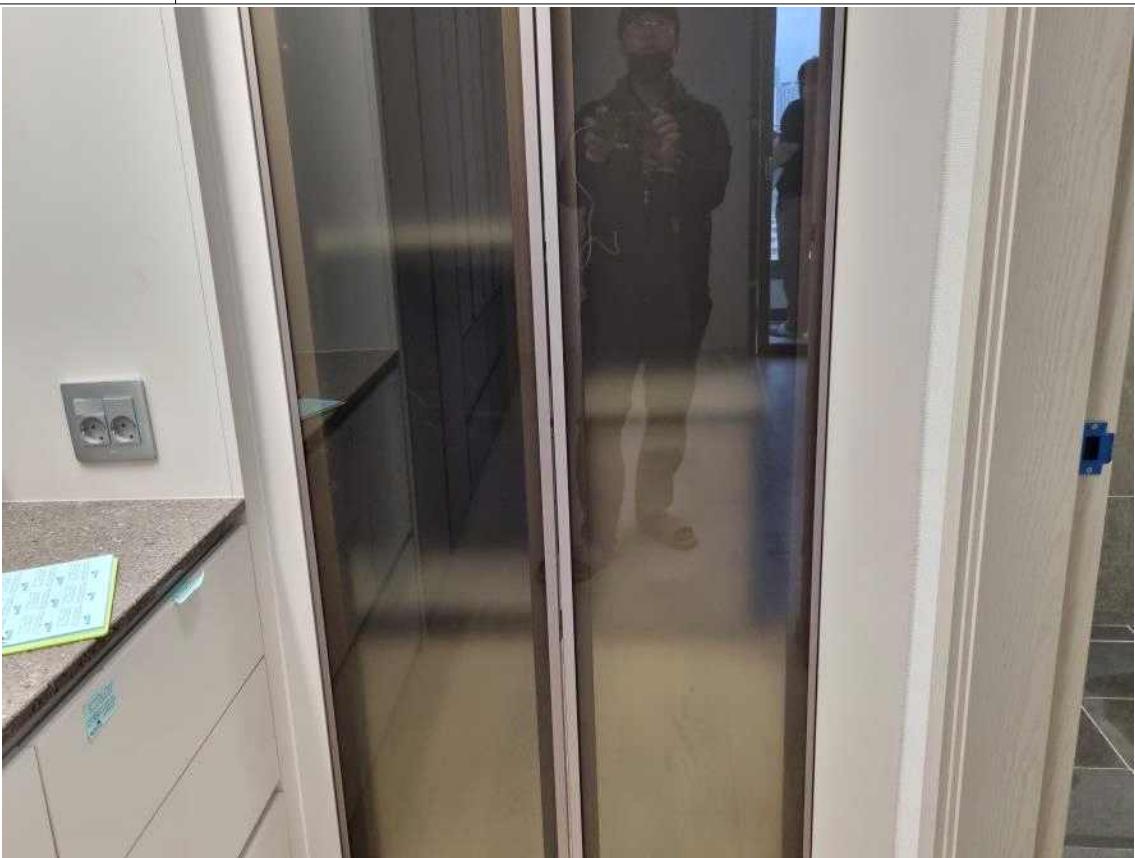
드레스룸-1

드레스룸 위치

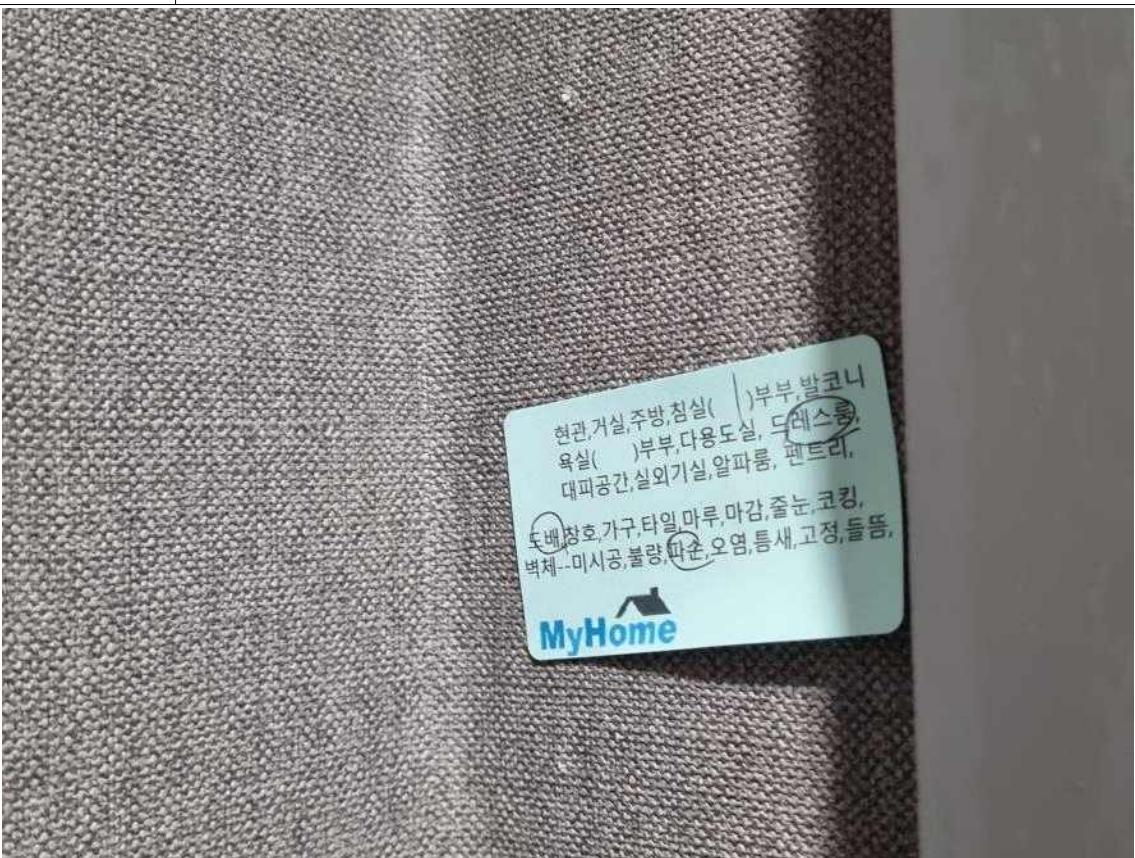
드레스룸-2

도배 파손

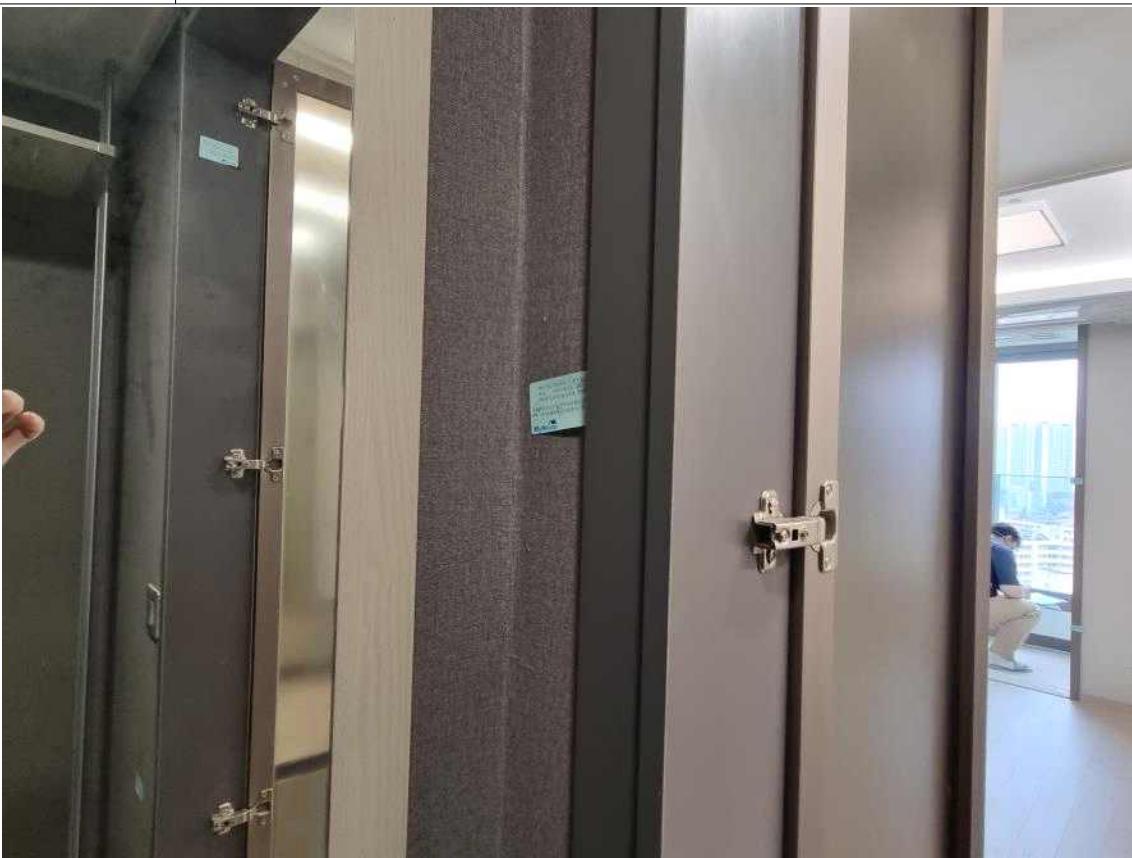
드레스룸-3

2 상세 위치

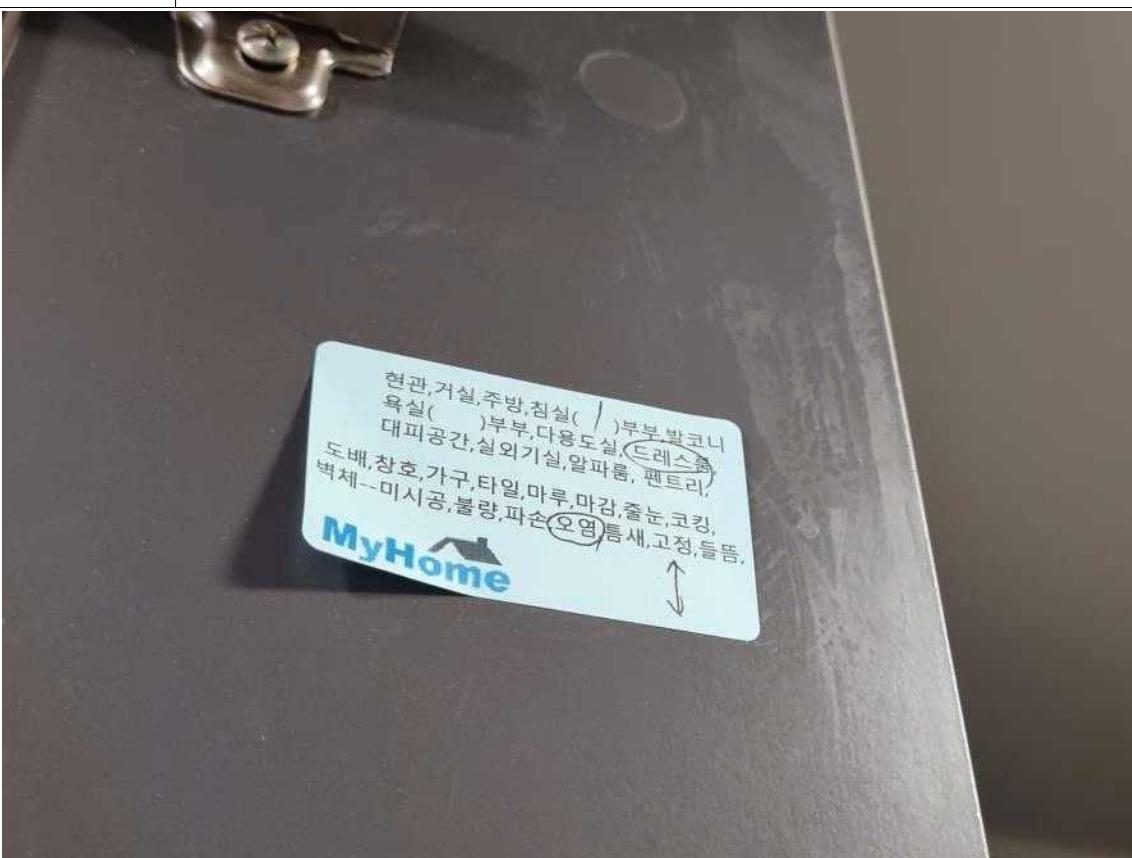
드레스룸-4

문틀 오염

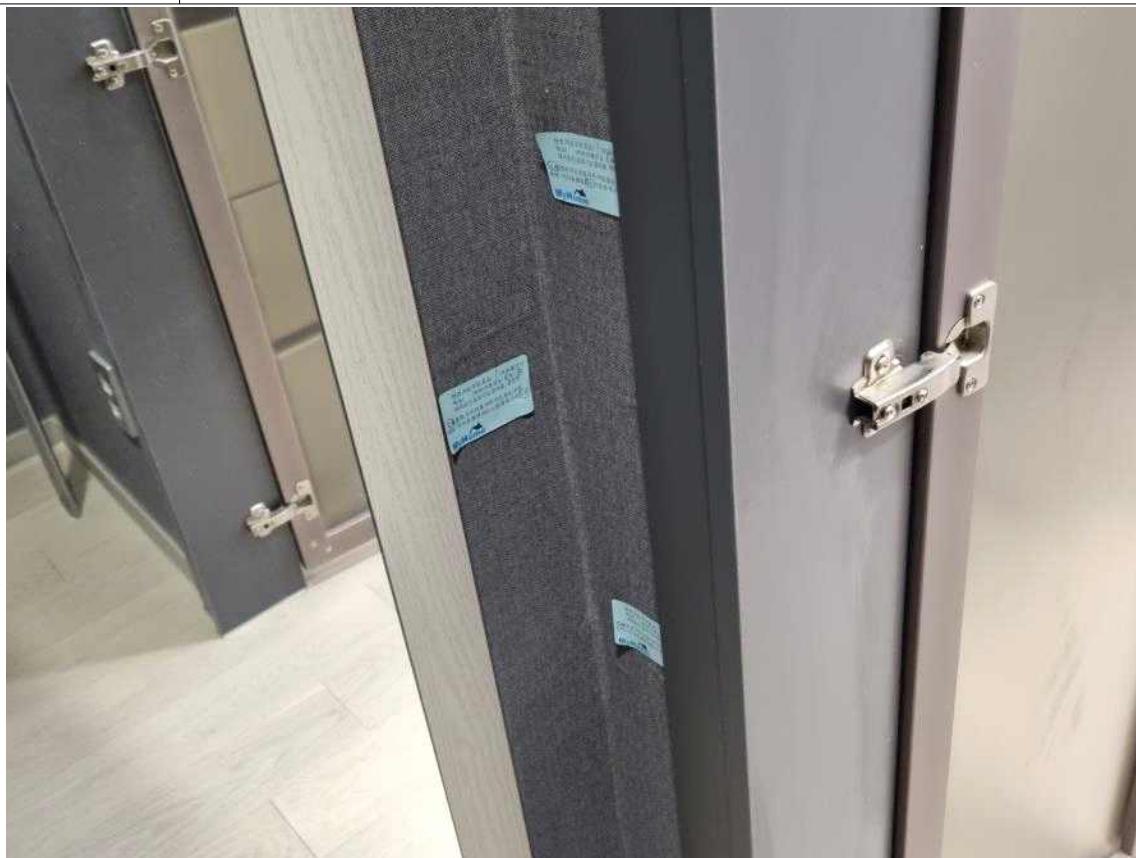
드레스룸-9

6, 7, 8 상세 위치

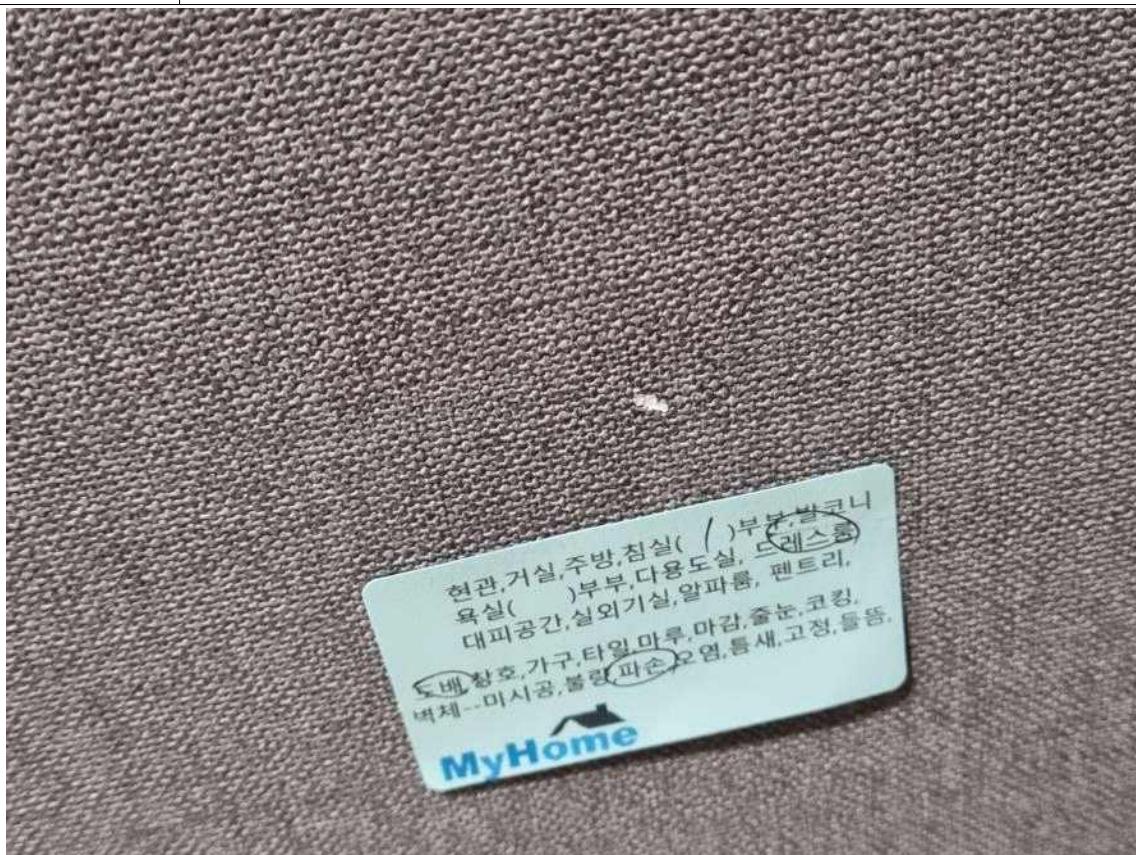
드레스룸-10

도배 파손

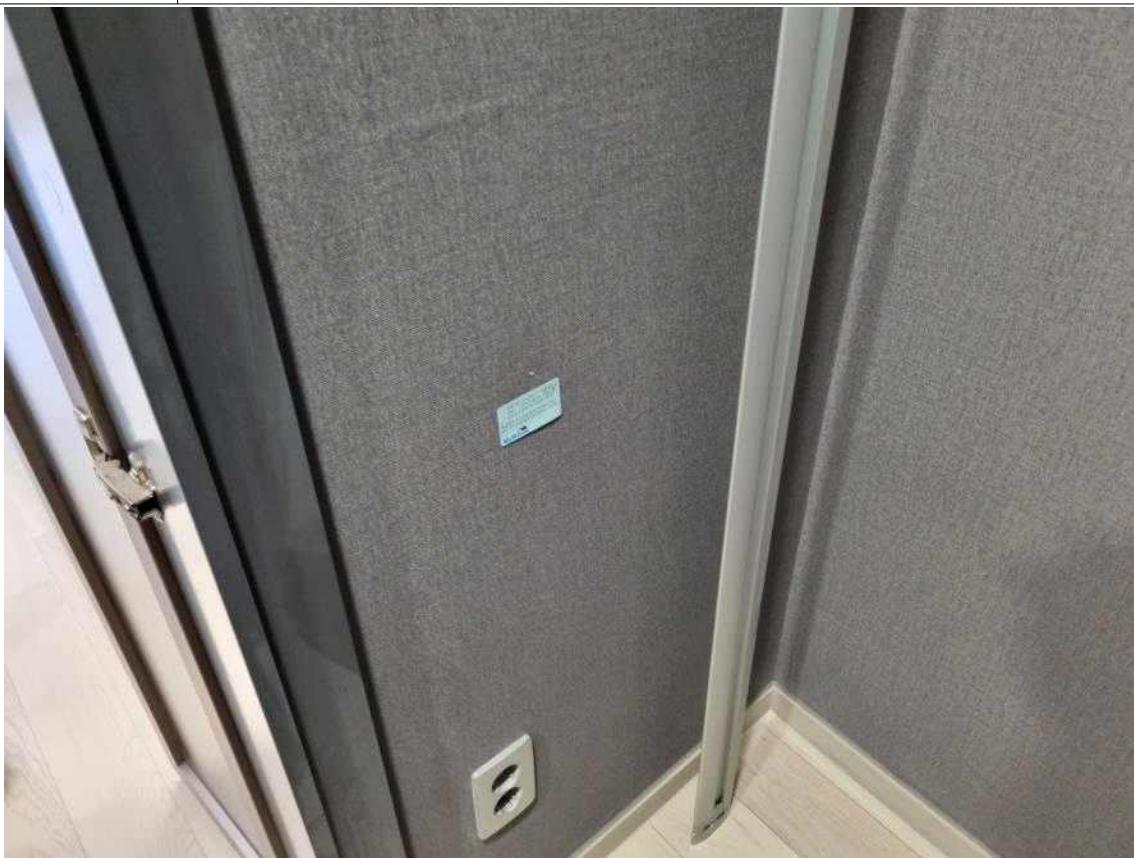
드레스룸-11

10 상세 위치

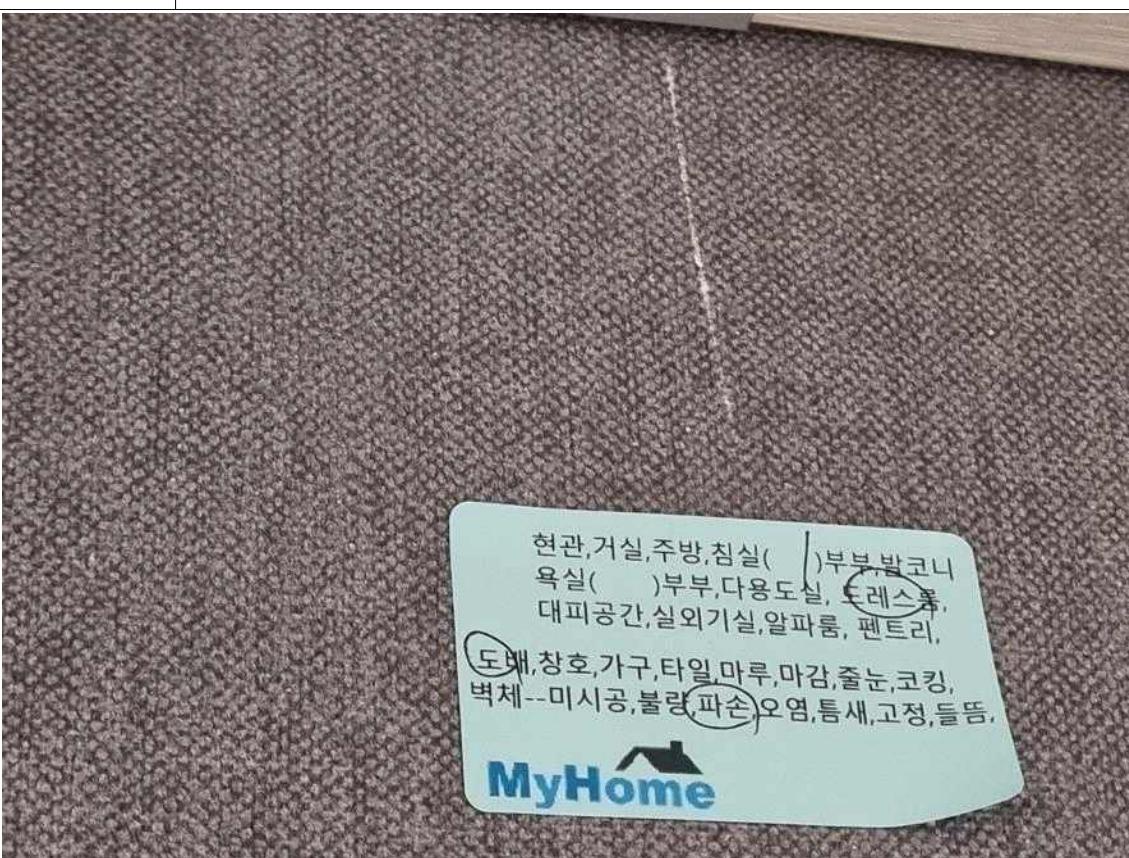
드레스룸-14

도배 파손

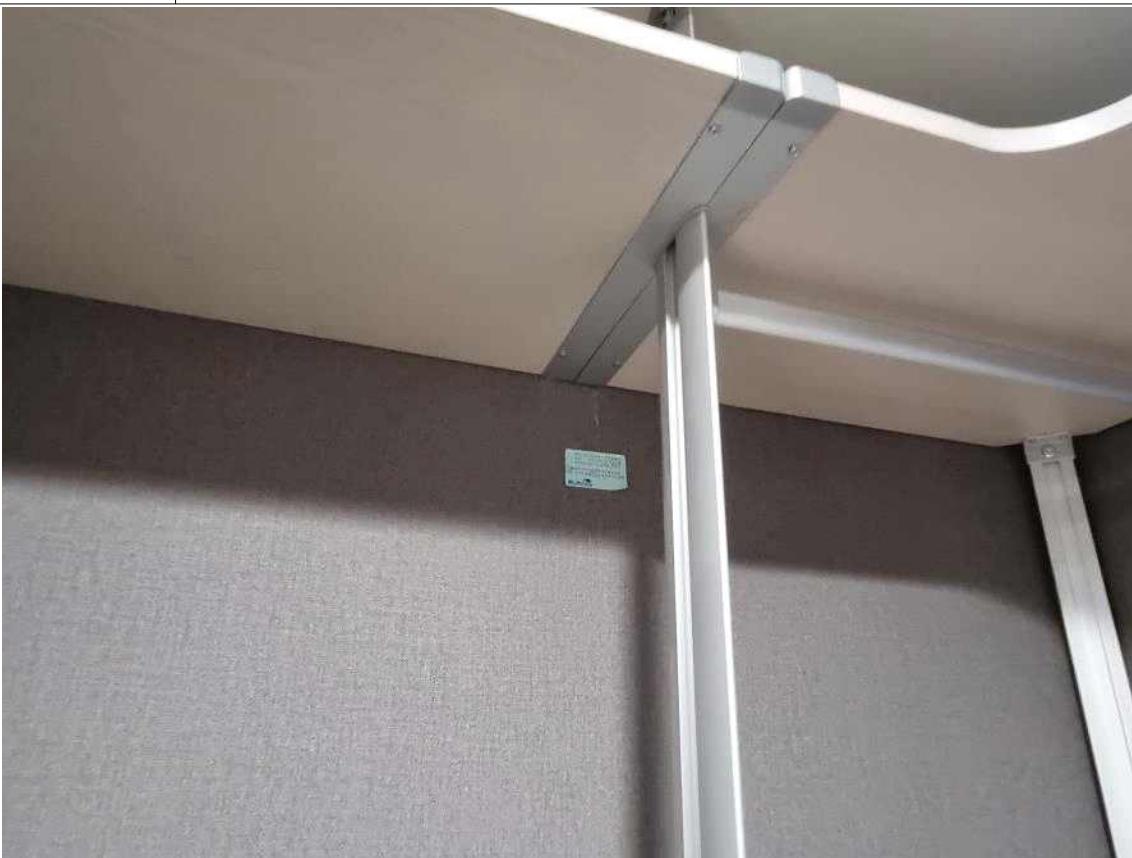
드레스룸-15

14 상세 위치

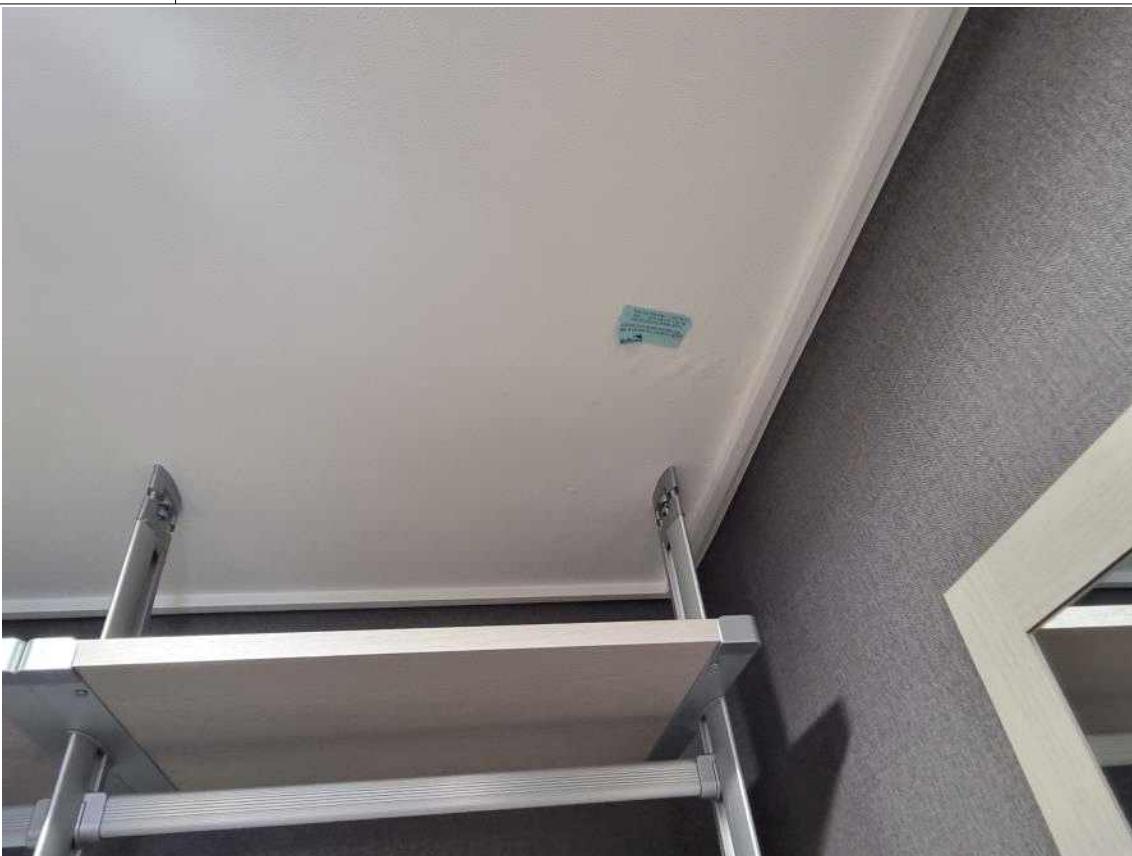
드레스룸-17

16 상세 위치
