주택점검보고서

♠ 위치 : 부산 해운대구 해운대로 2001번길

♠ 점검일 : 2023년 11월 10일

84m²B

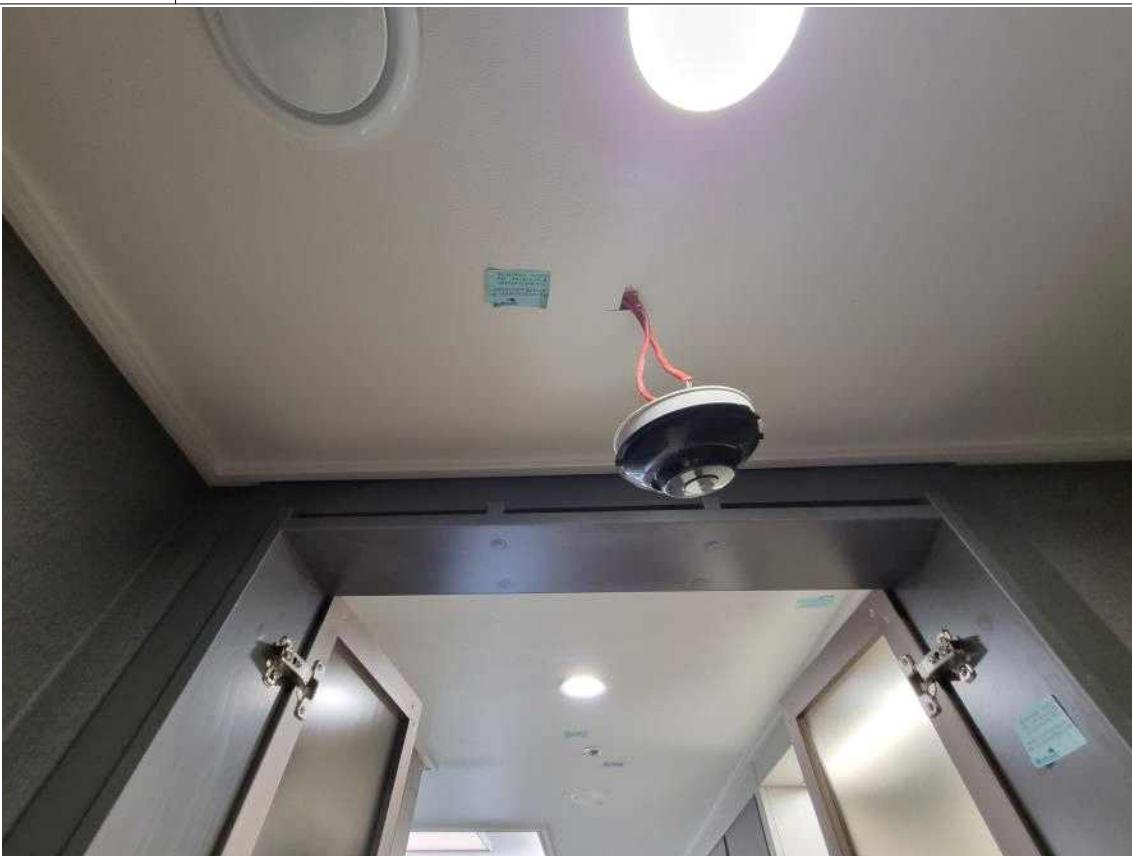
드레스룸-19

18 상세 위치

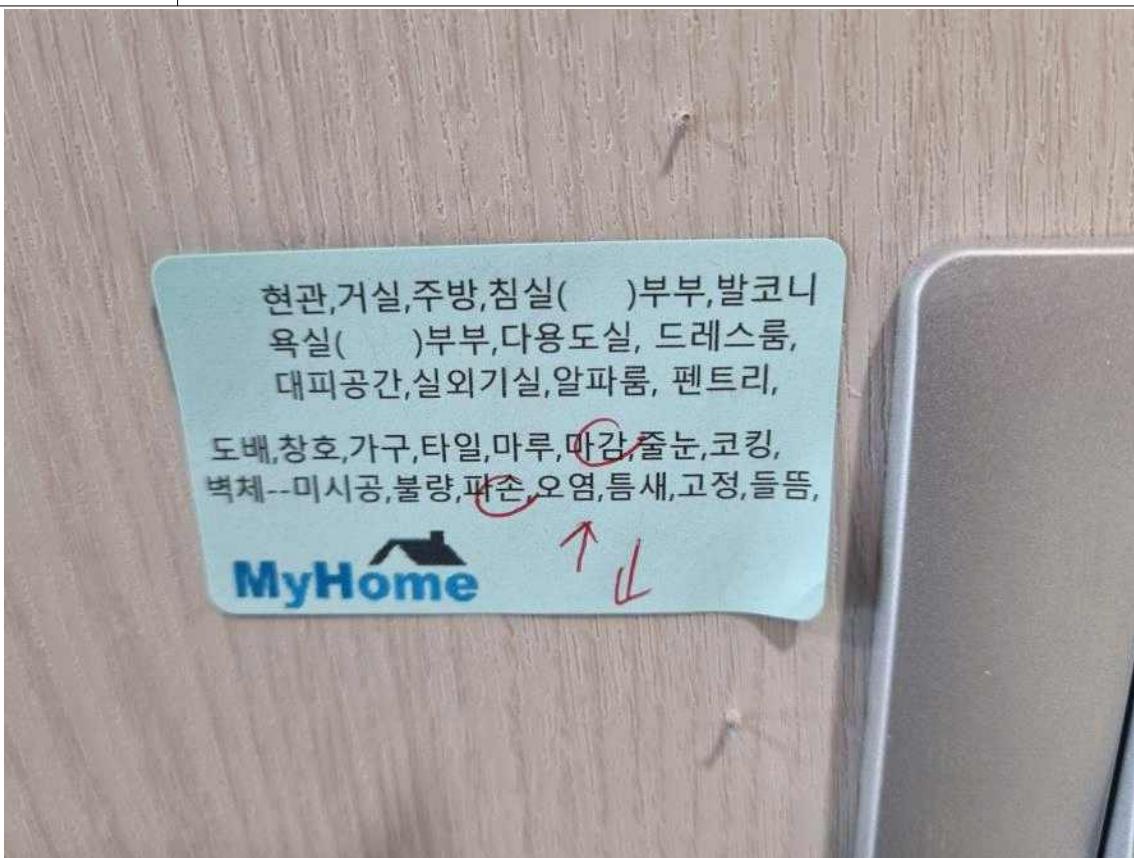
공용욕실-3

벽체 타카핀 제거 요망

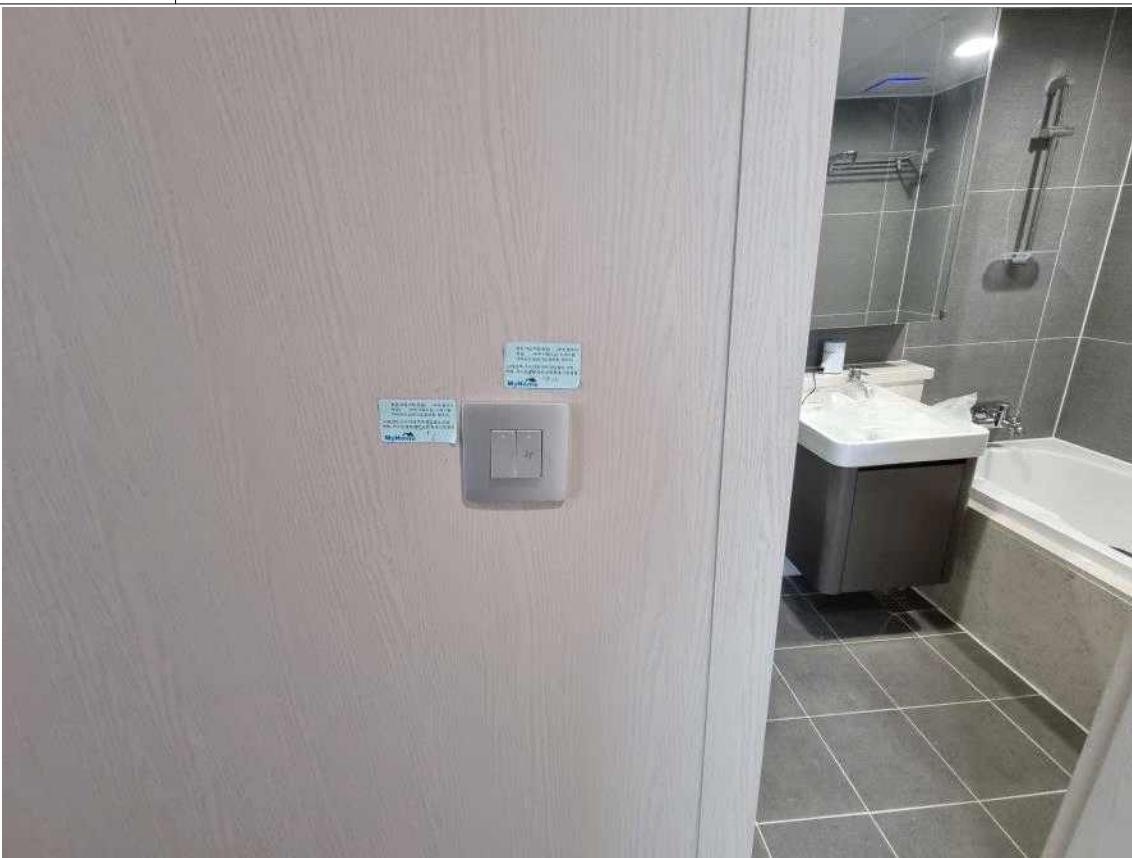
공용욕실-5

3, 4 상세 위치

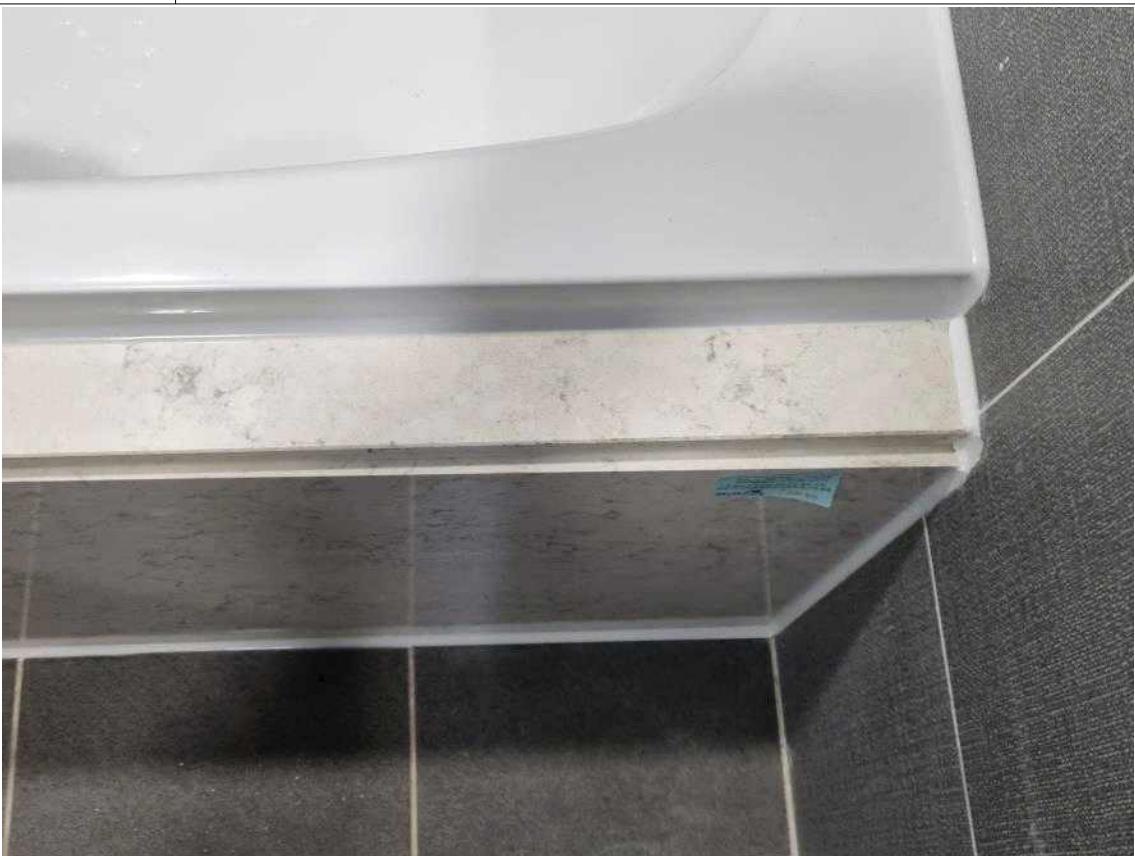
공용욕실-7

6 상세 위치

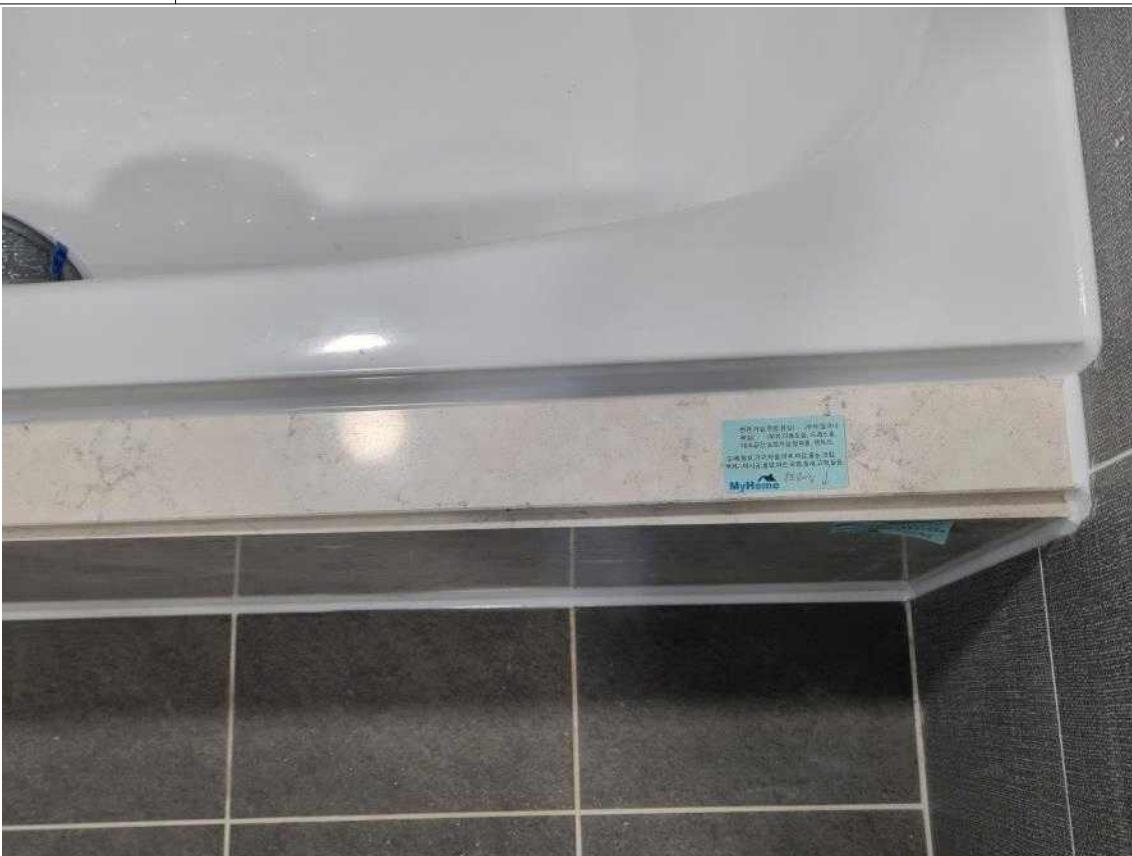
공용욕실-9

8 상세 위치

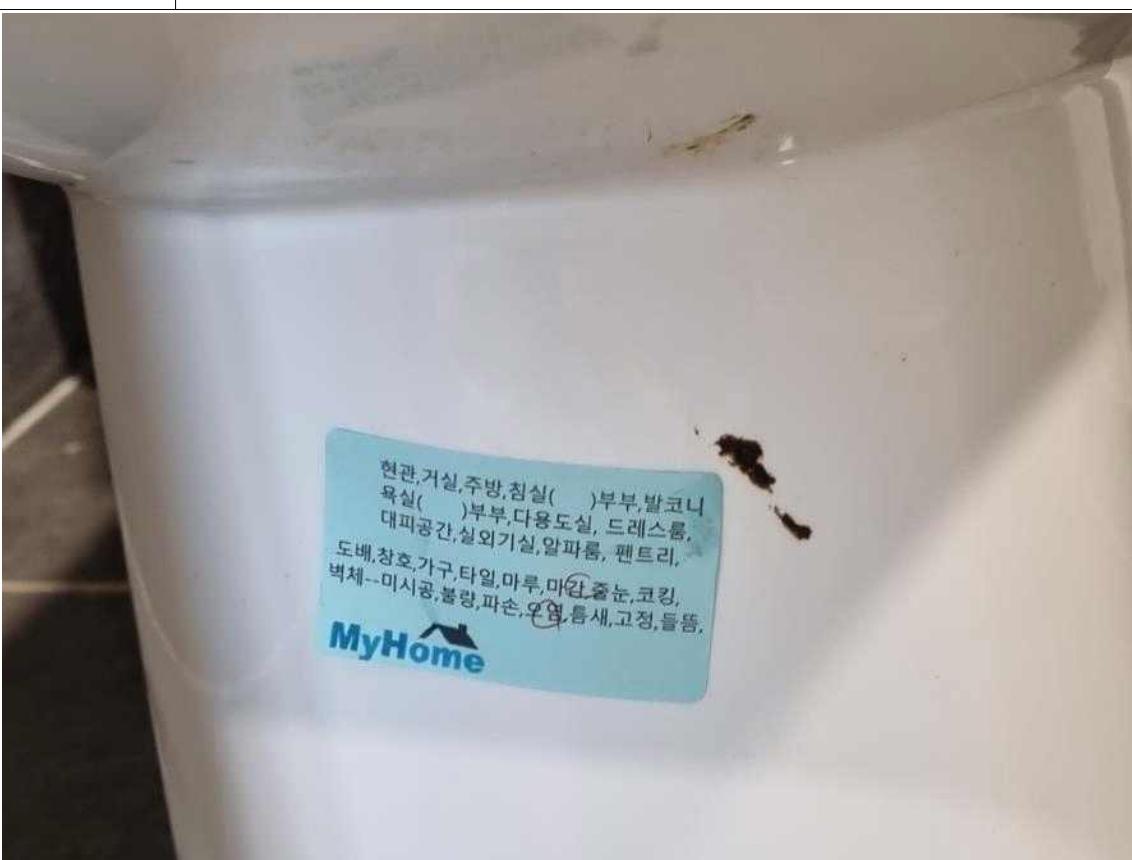
공용욕실-10

양변기 오염

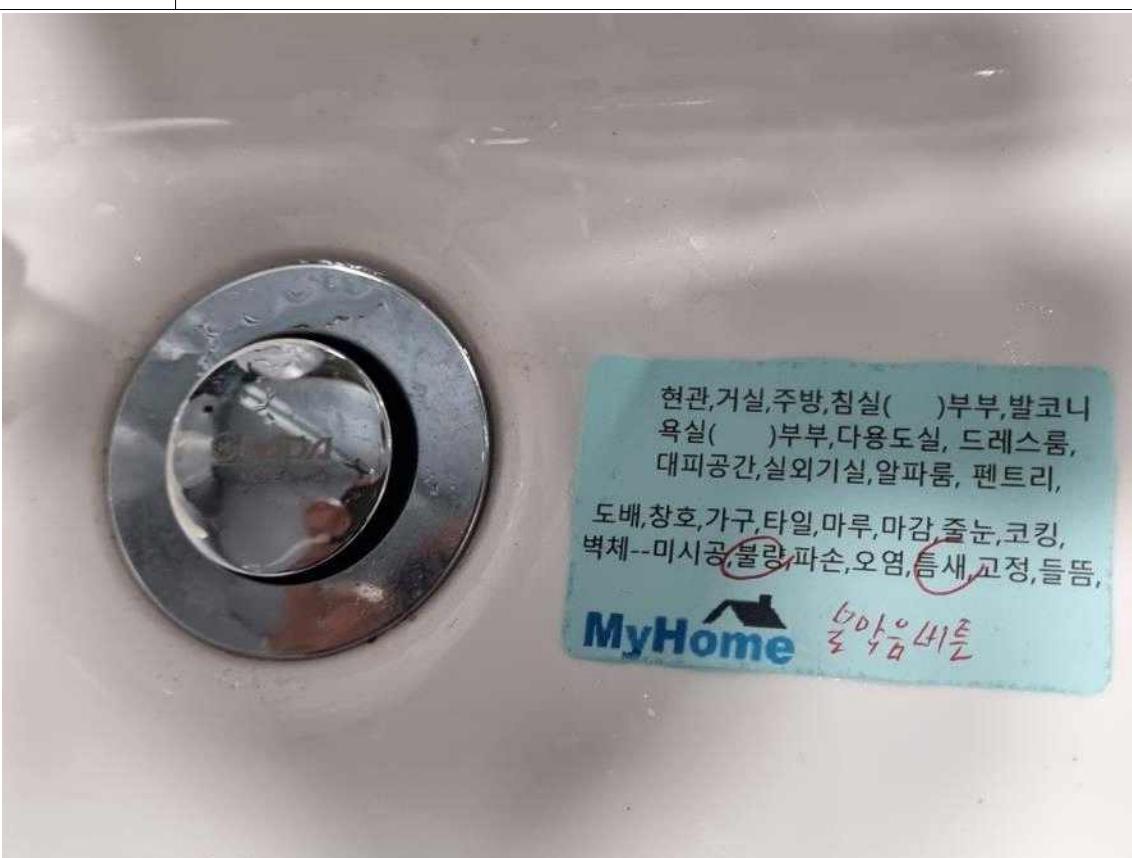
공용욕실-12

물막음 버튼 작동 불량, 물샘

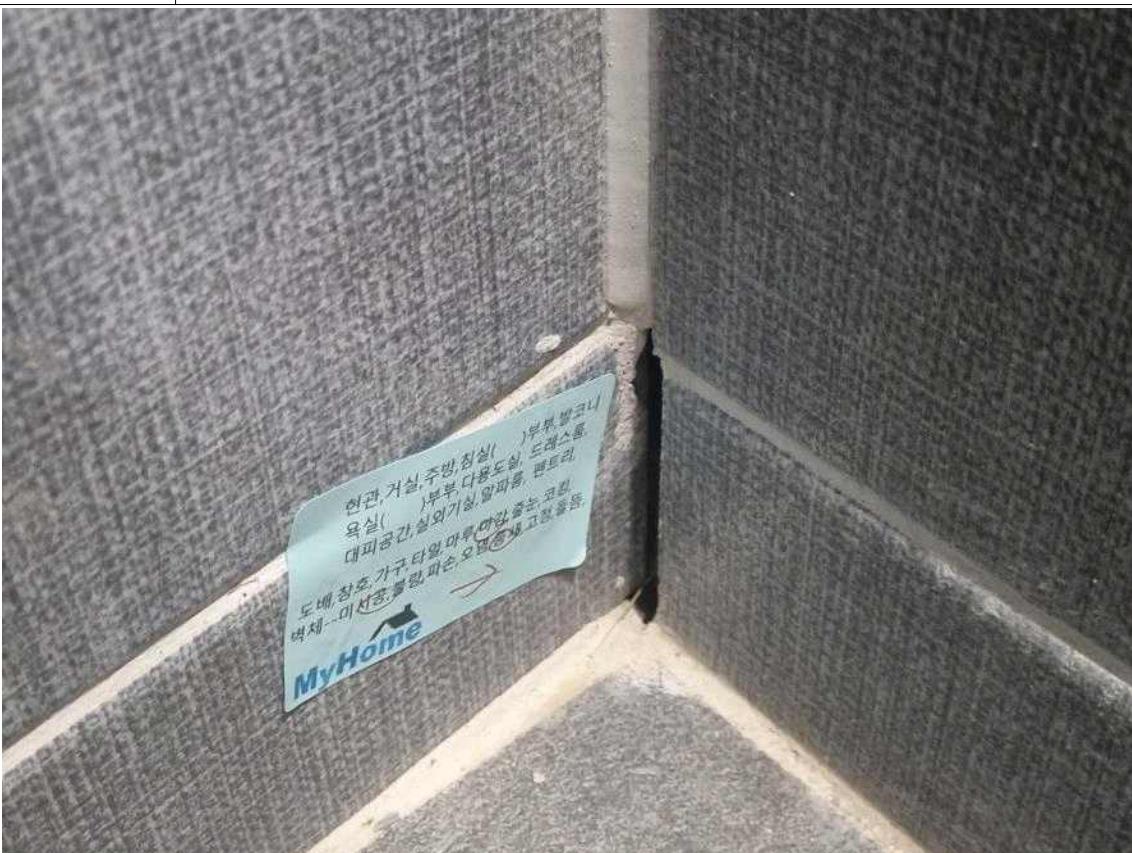
공용욕실-14

벽 타일 줄눈 틈새 불량

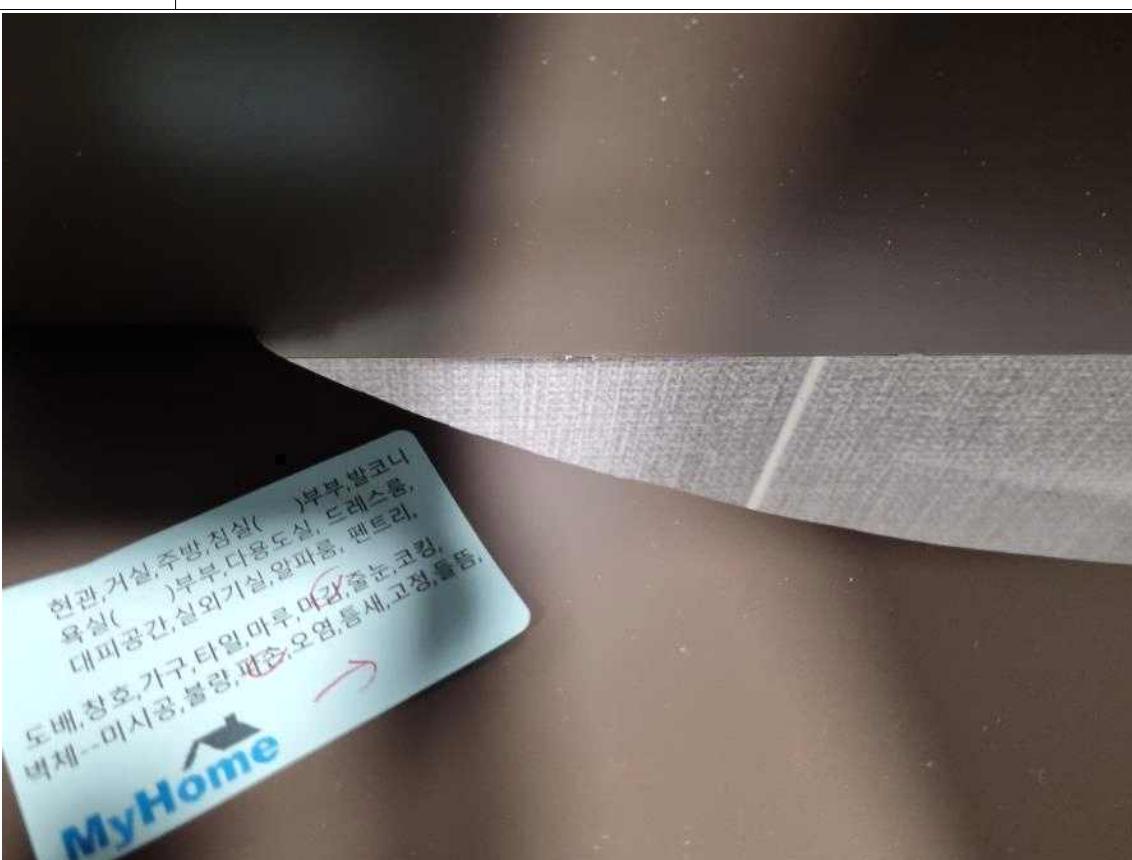
공용욕실-16

수납장 내부 파손

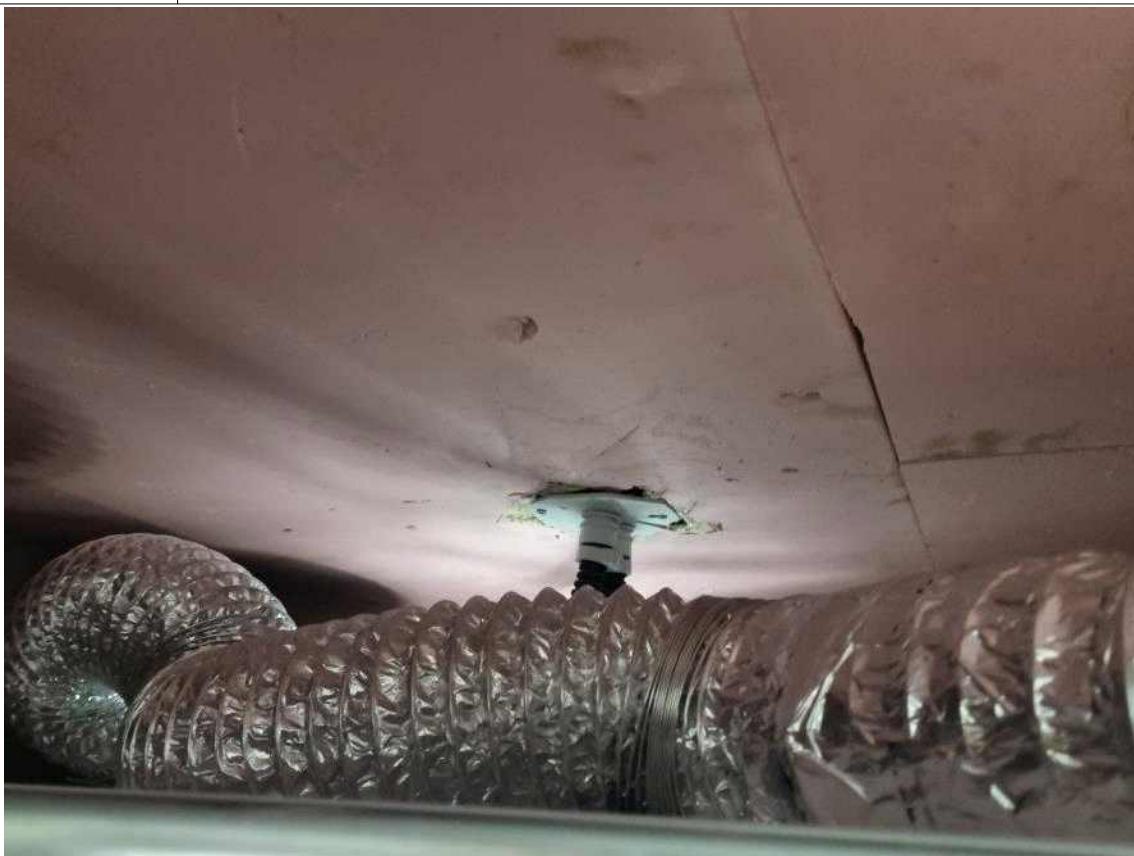
부부욕실-1

천장 환기장치, 전기 배관 마감 및 벽체 틈새 마감 - 양호

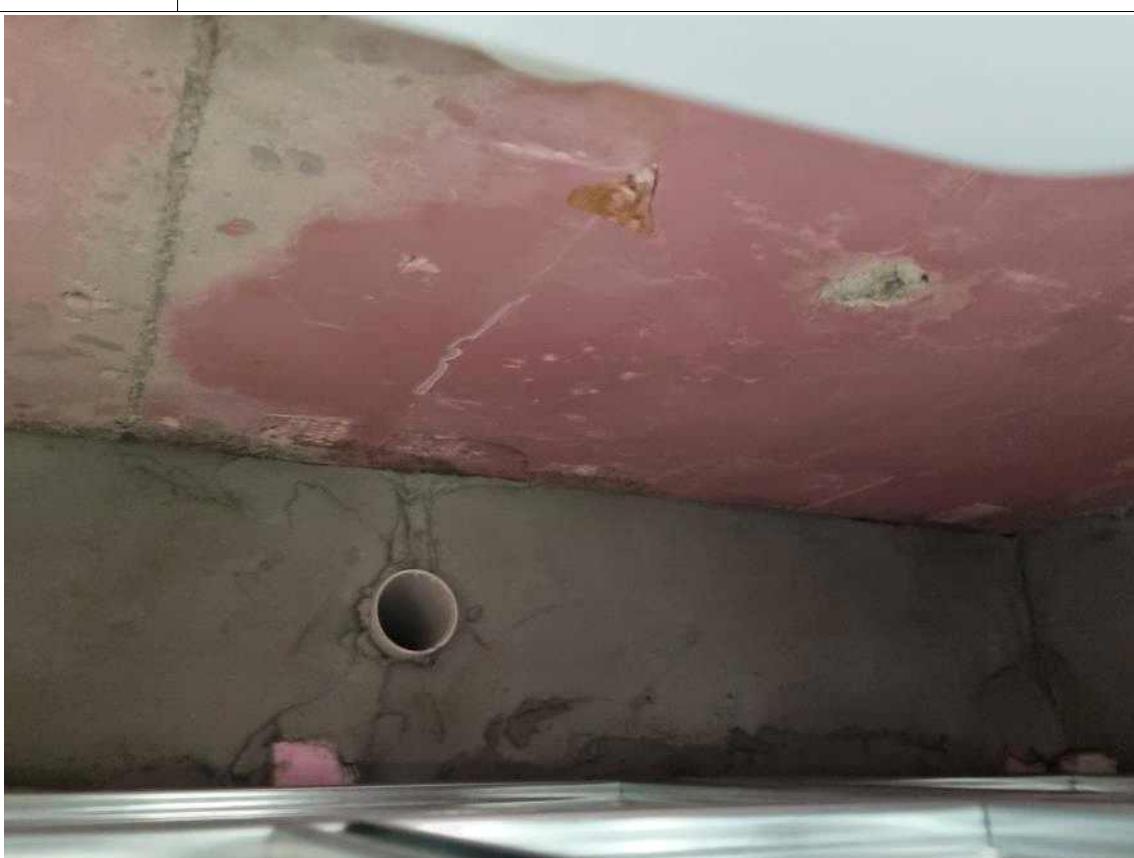
부부욕실-2

천장 환기장치, 전기 배관 마감 및 벽체 틈새 마감 - 양호

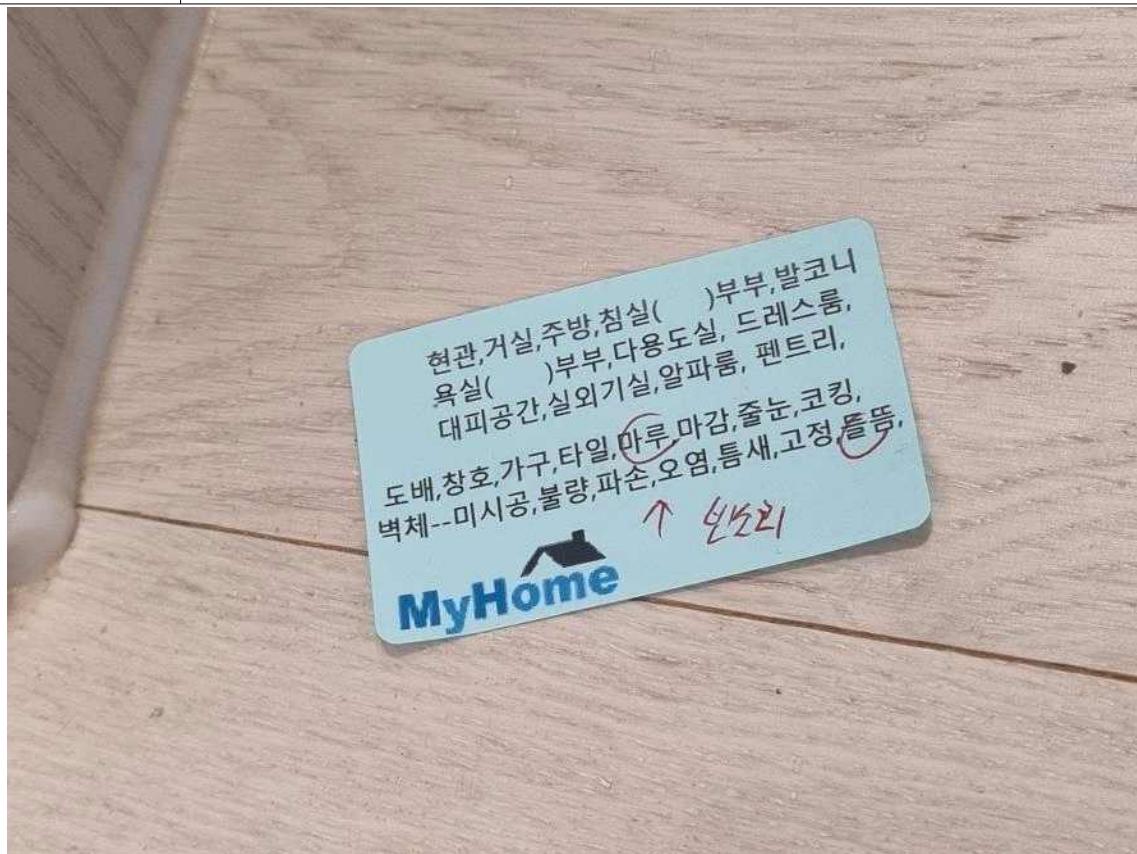
부부욕실-3

마루 마감 들뜸, 바닥 내부 빈소리 발생

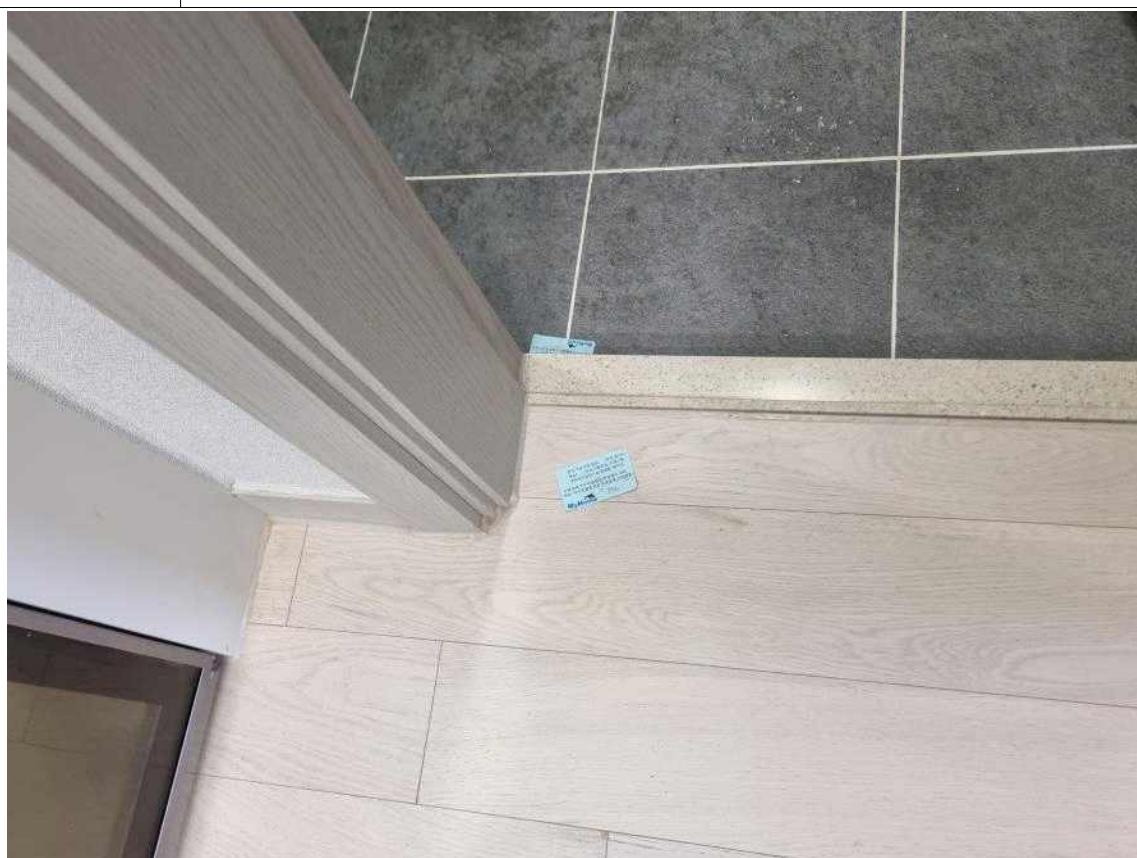
부부욕실-4

3 상세 위치

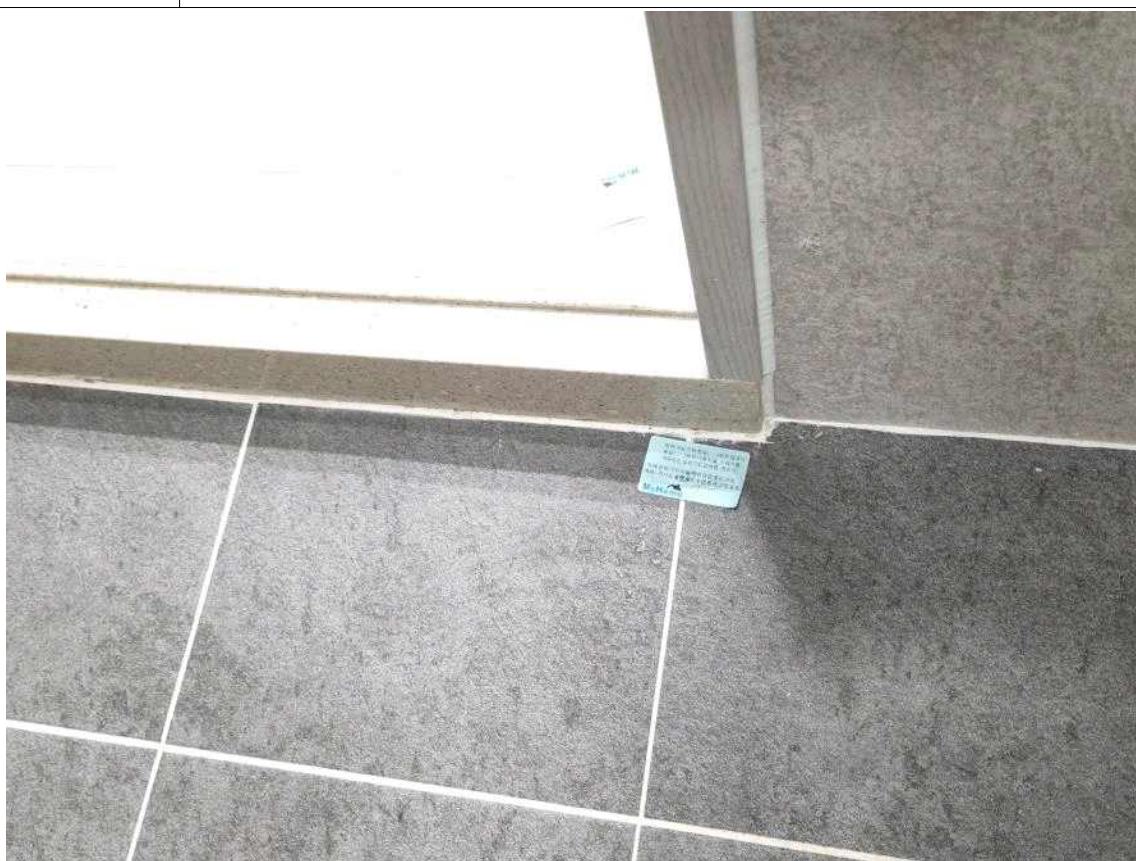
부부욕실-6

5 상세 위치

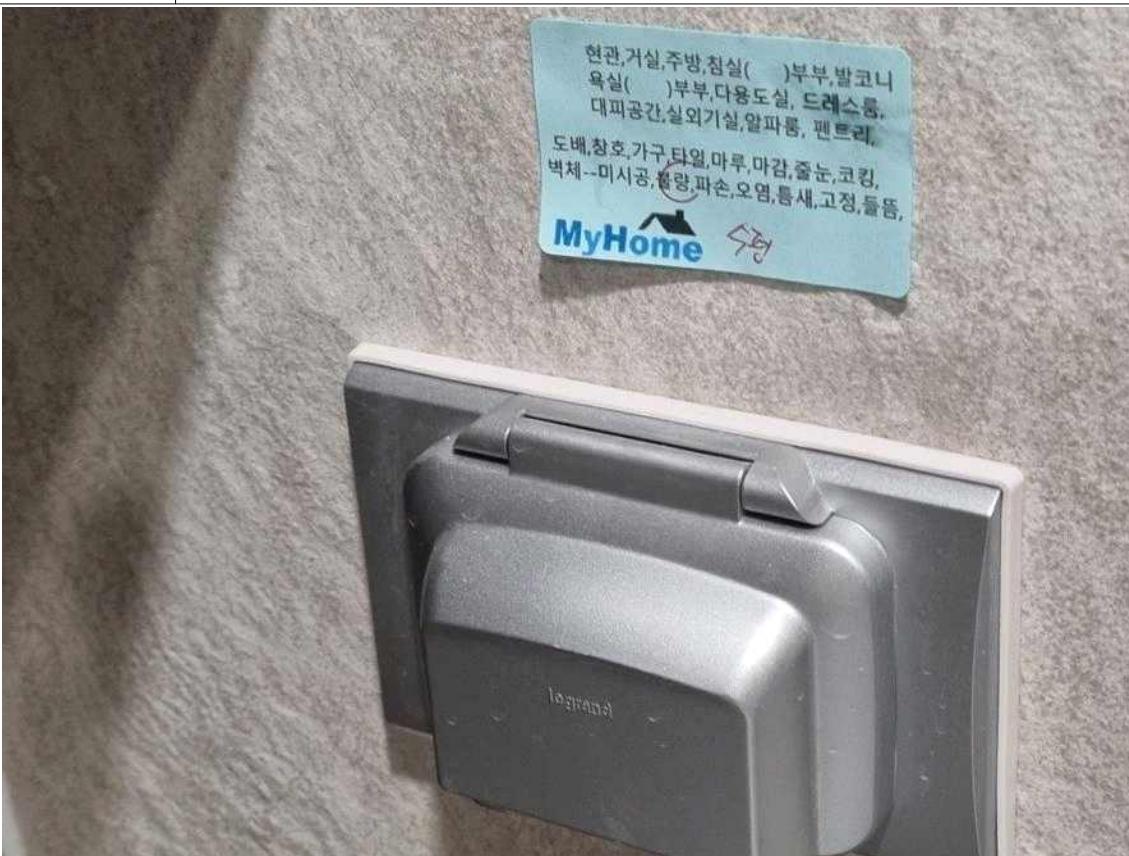
부부욕실-7

콘센트 수평 불량

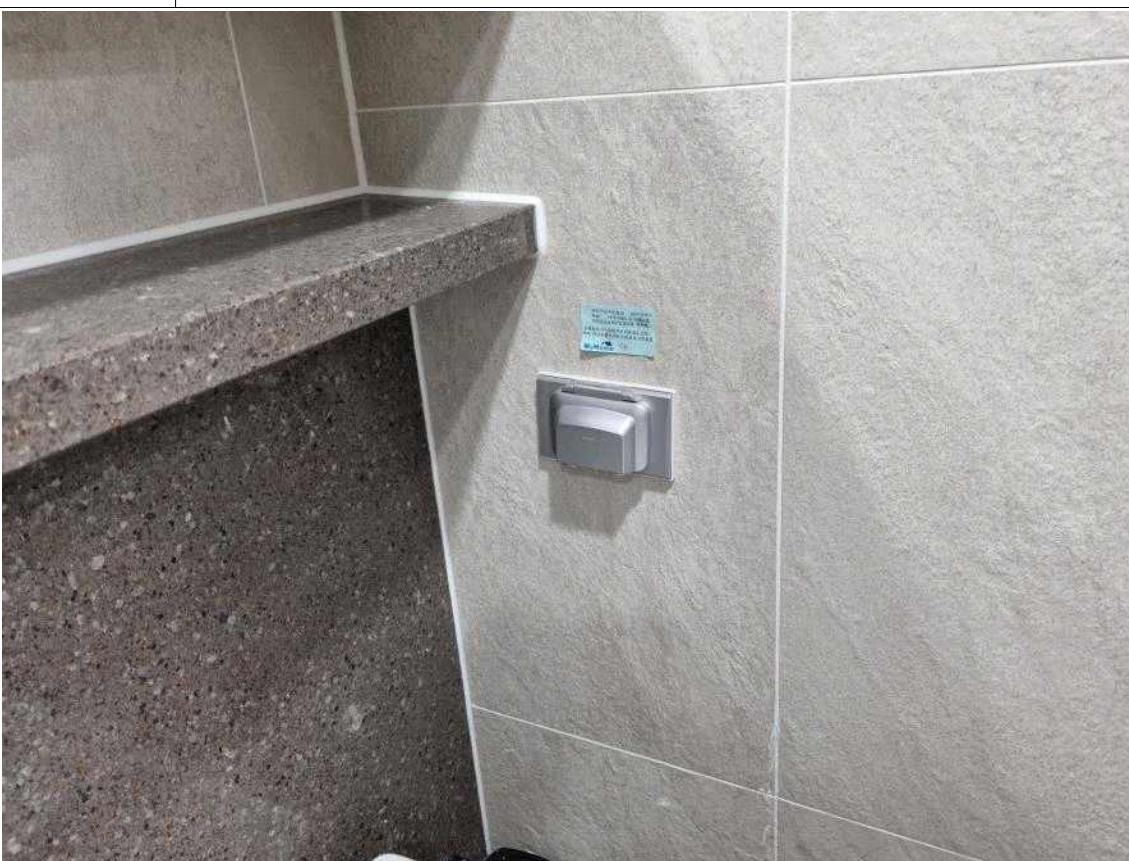
부부욕실-8

7 상세 위치

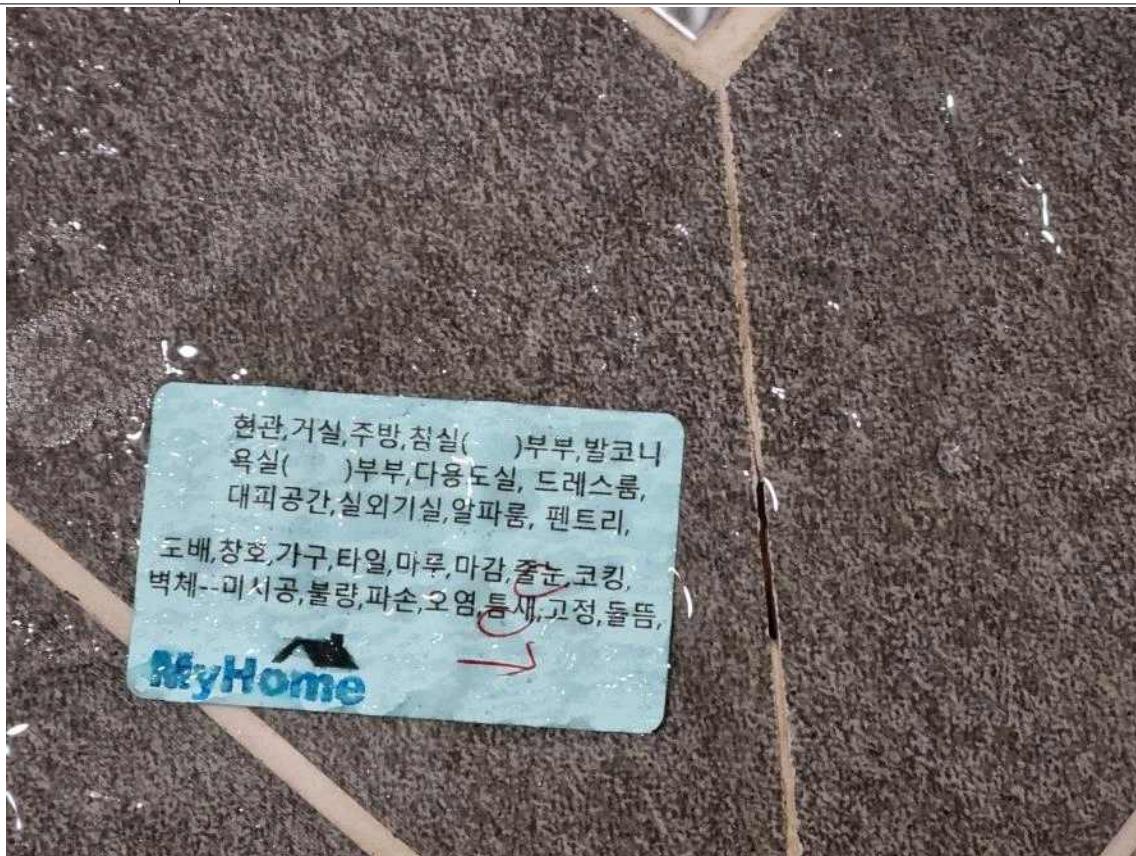
부부욕실-9

바닥 줄눈 틈새 불량

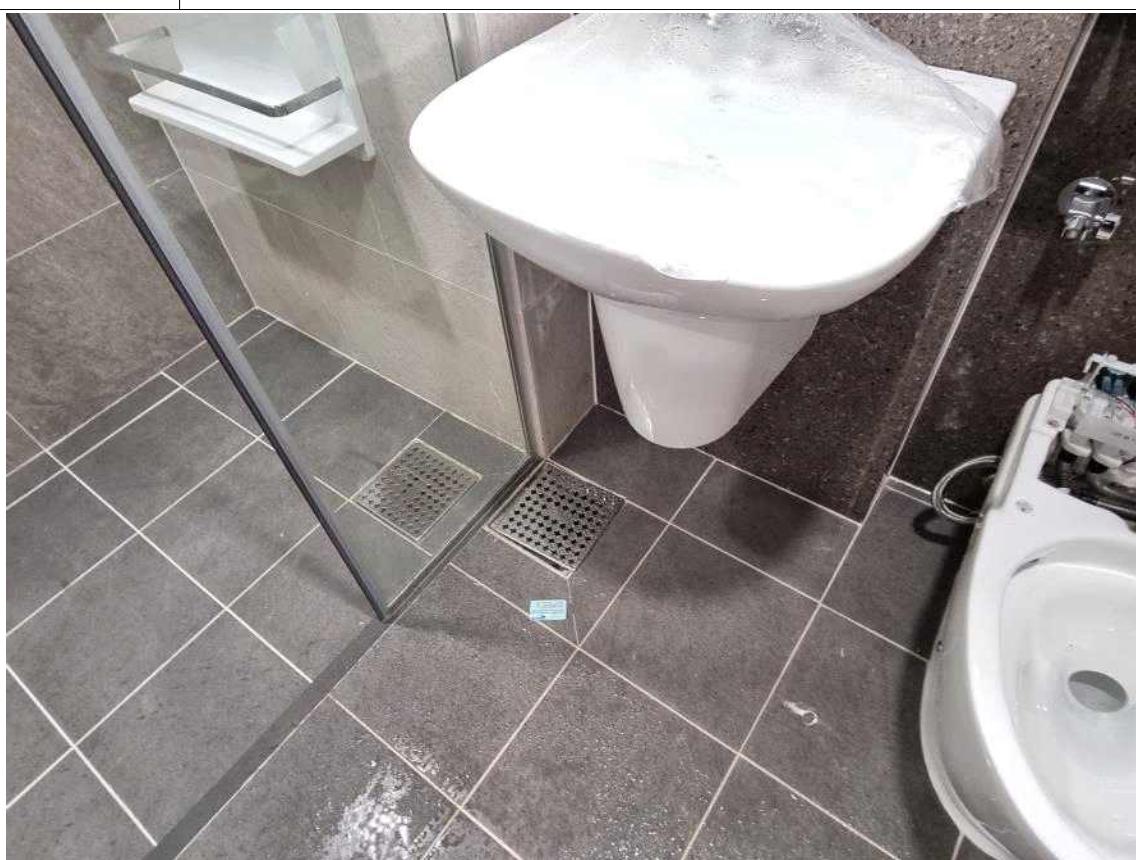
부부욕실-10

9 상세 위치

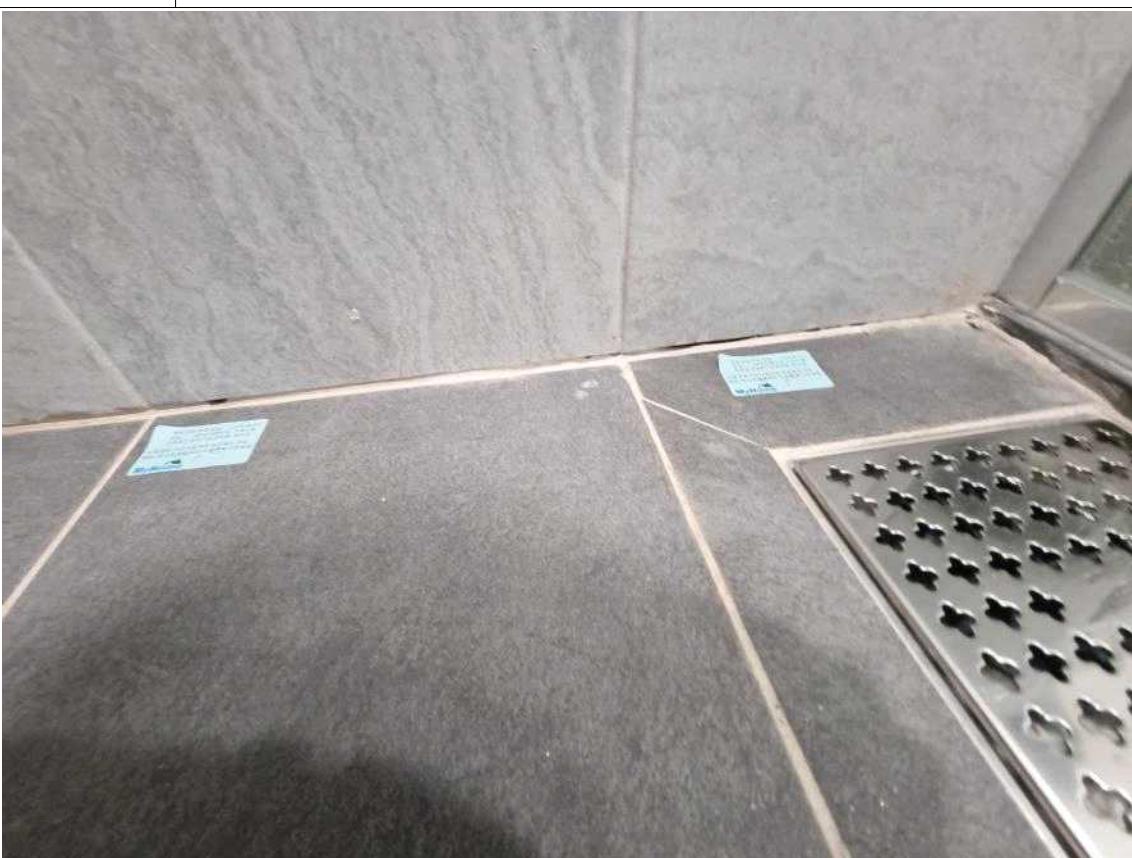
부부욕실-12

11 상세 위치

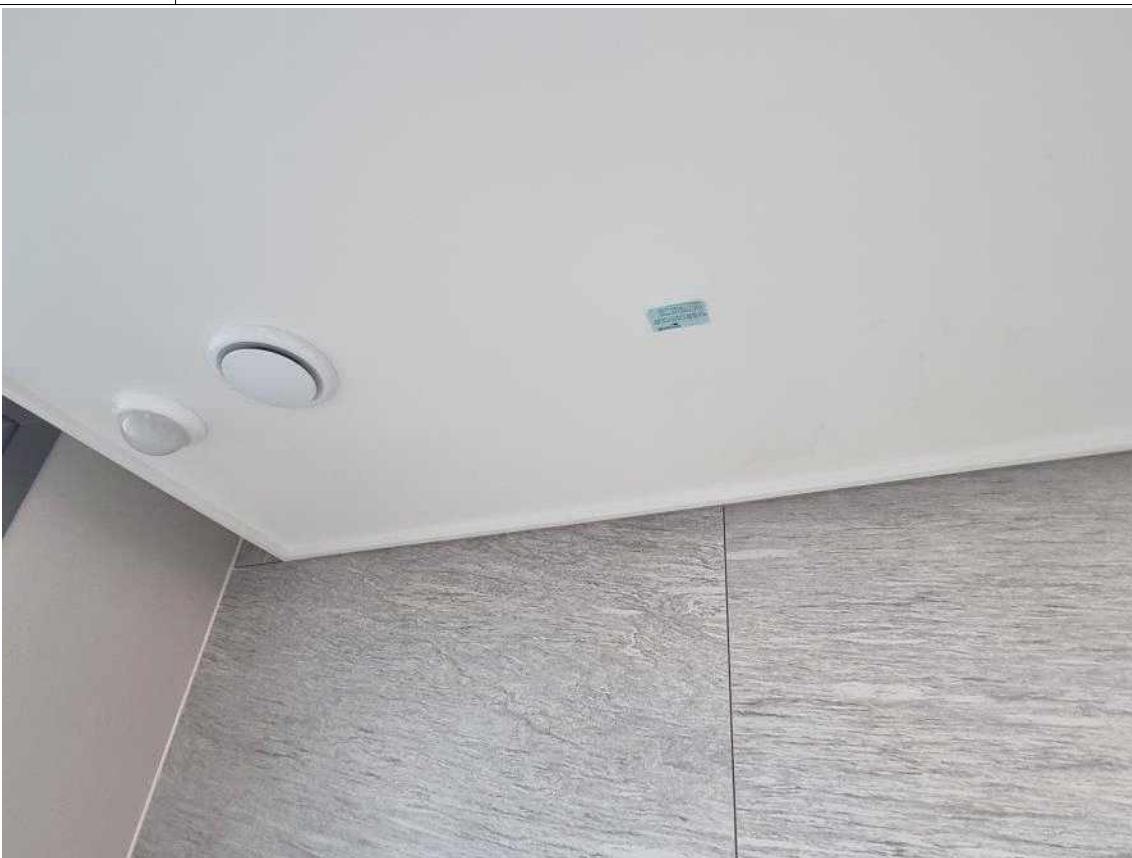
거실-2

1 상세 위치

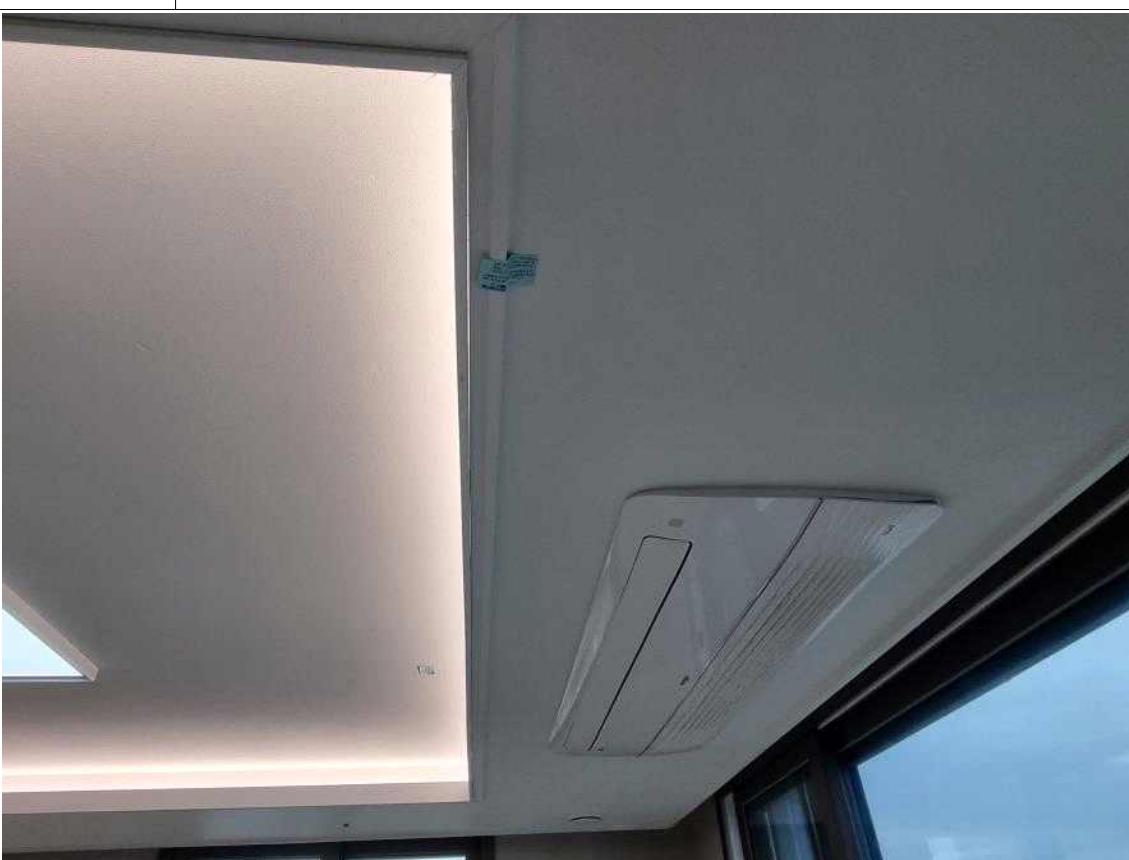
거실-4

3 상세 위치

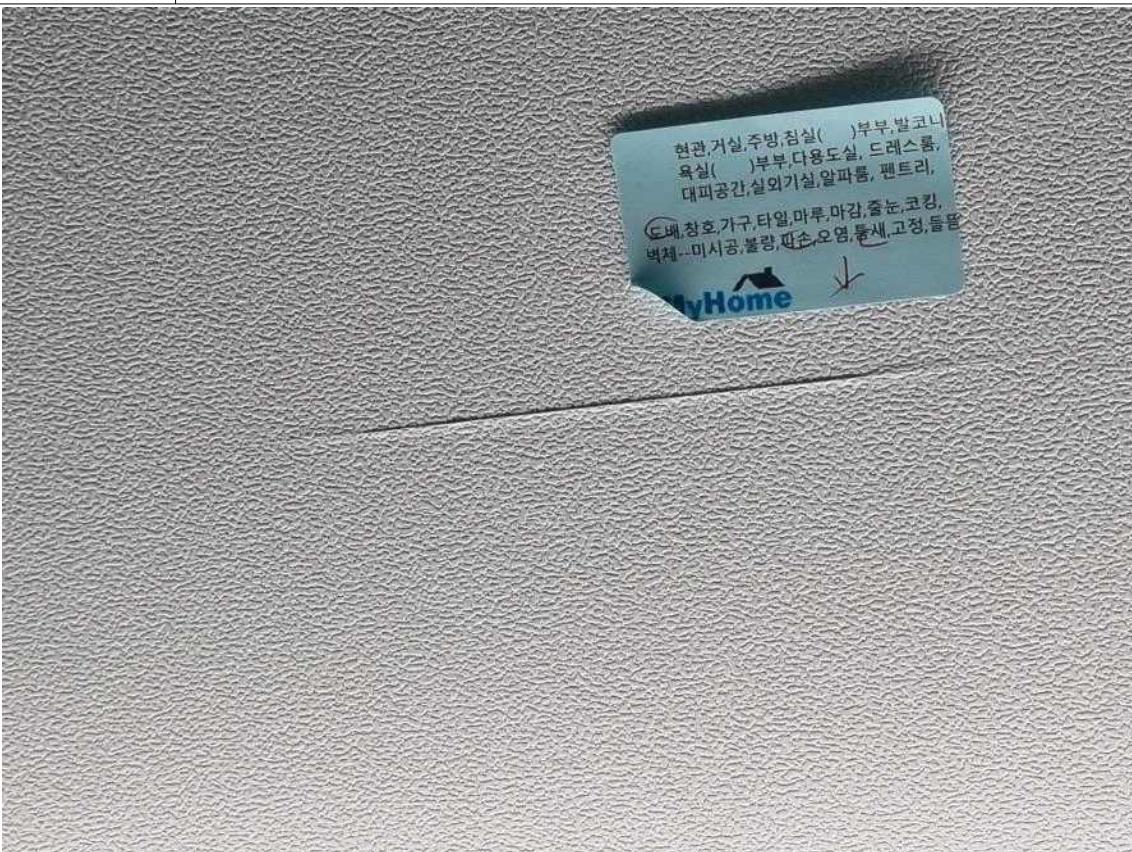
거실-5

천장 도배 틈새 불량

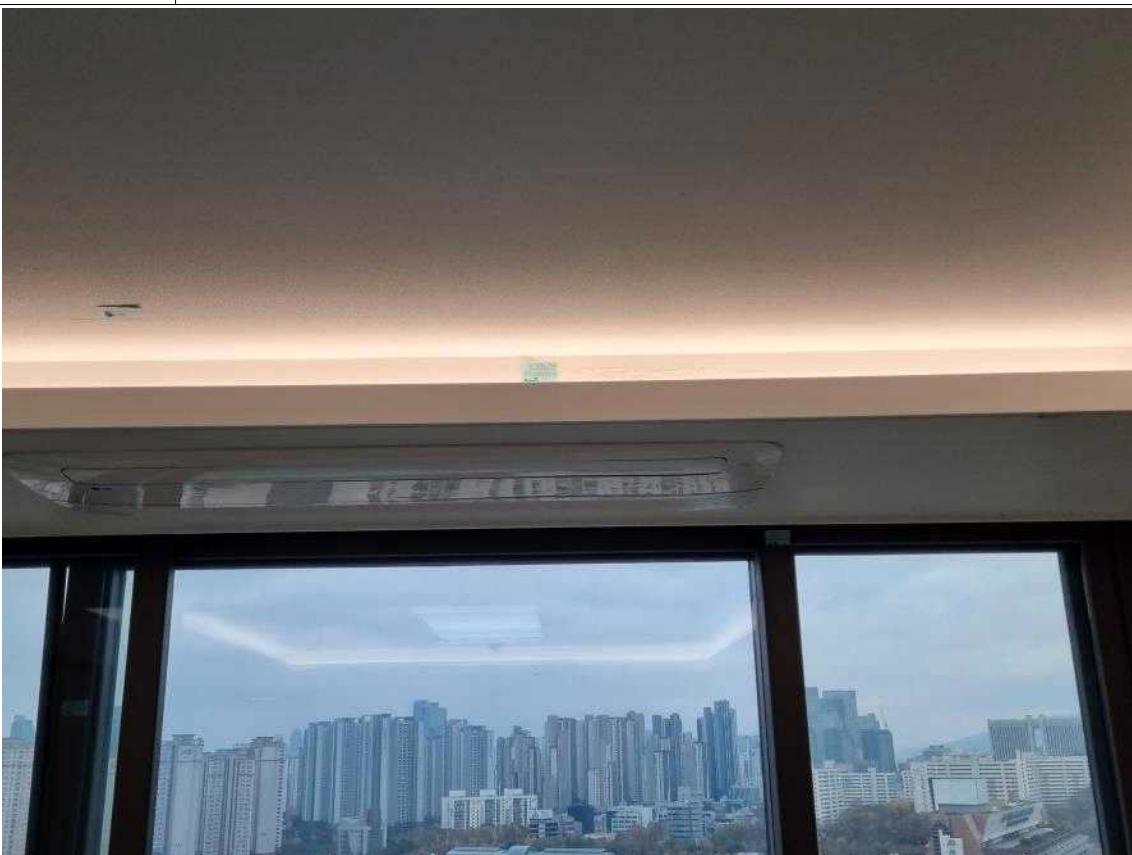
거실-8

7 상세 위치

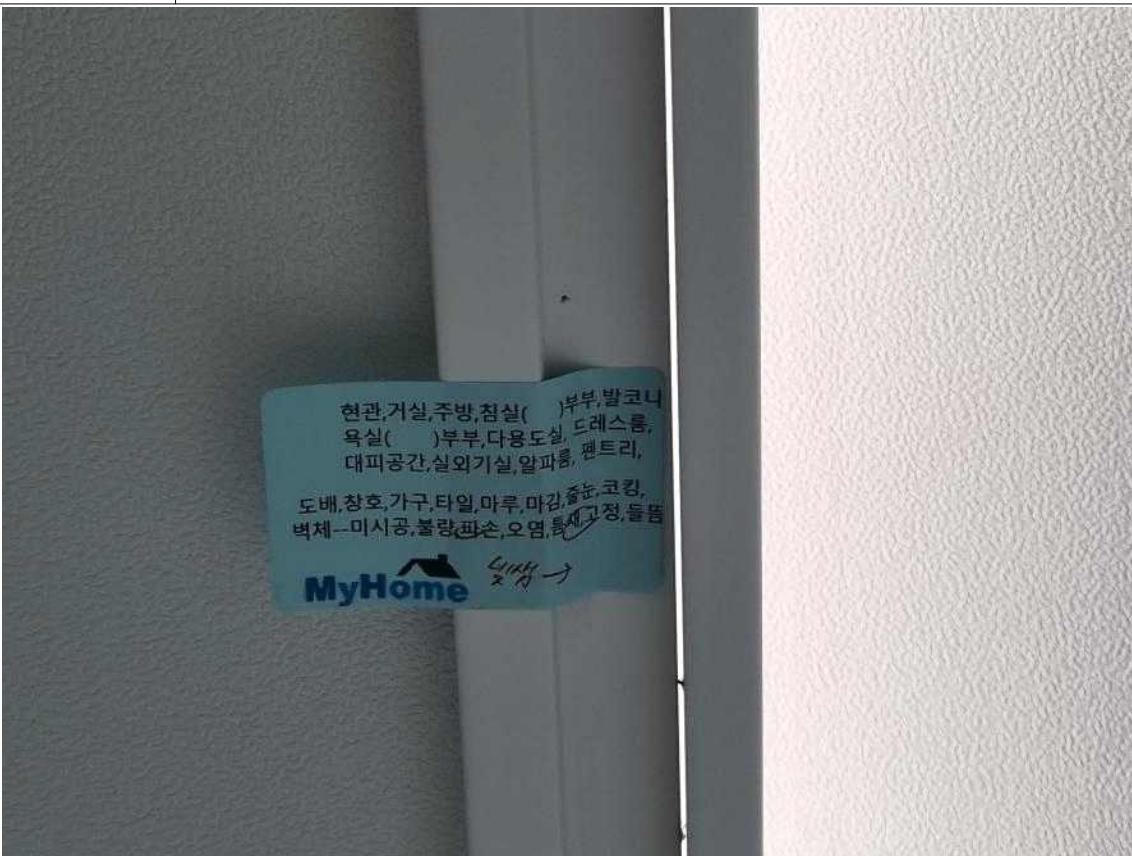
거실-9

천장 롤딩 틈새 불량, 빛샘
