주택점검보고서

♠ 위치 : 부산 해운대구 해운대로 2001번길

♠ 점검일 : 2023년 11월 10일

84m²B

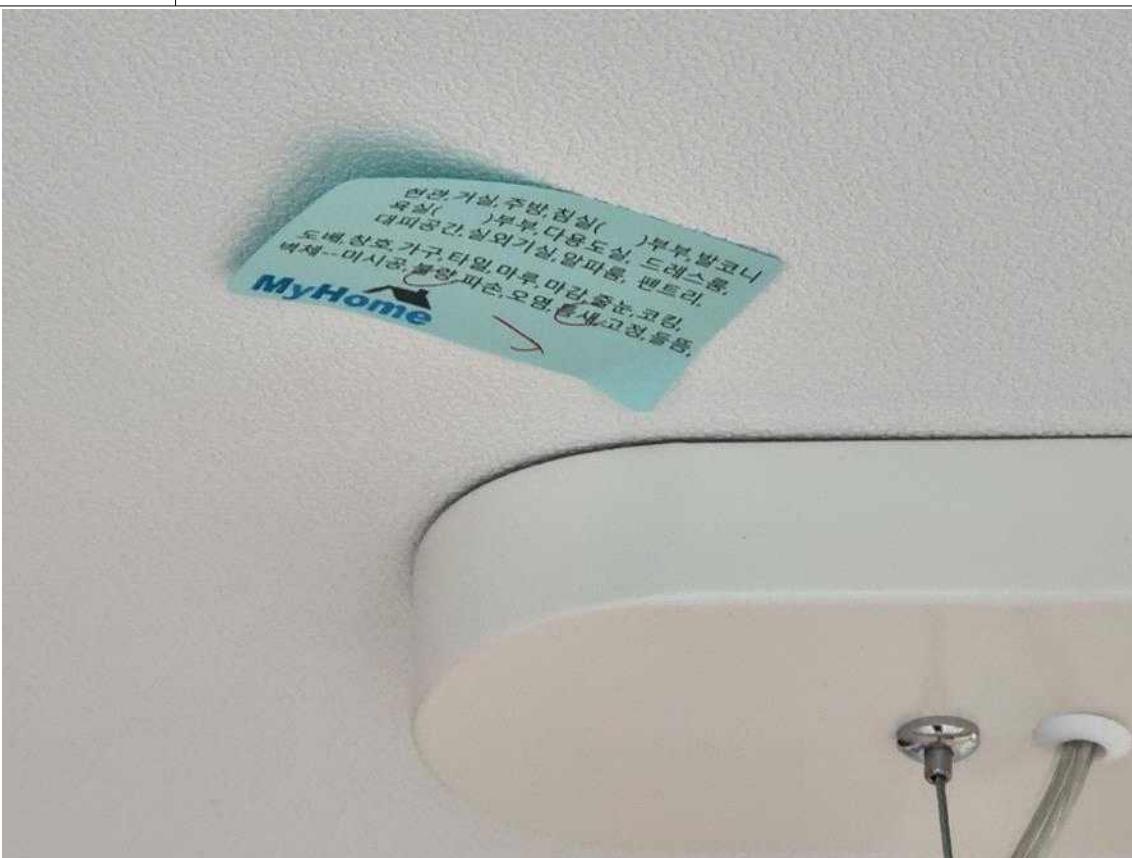
거실-11

전등 틈새 불량

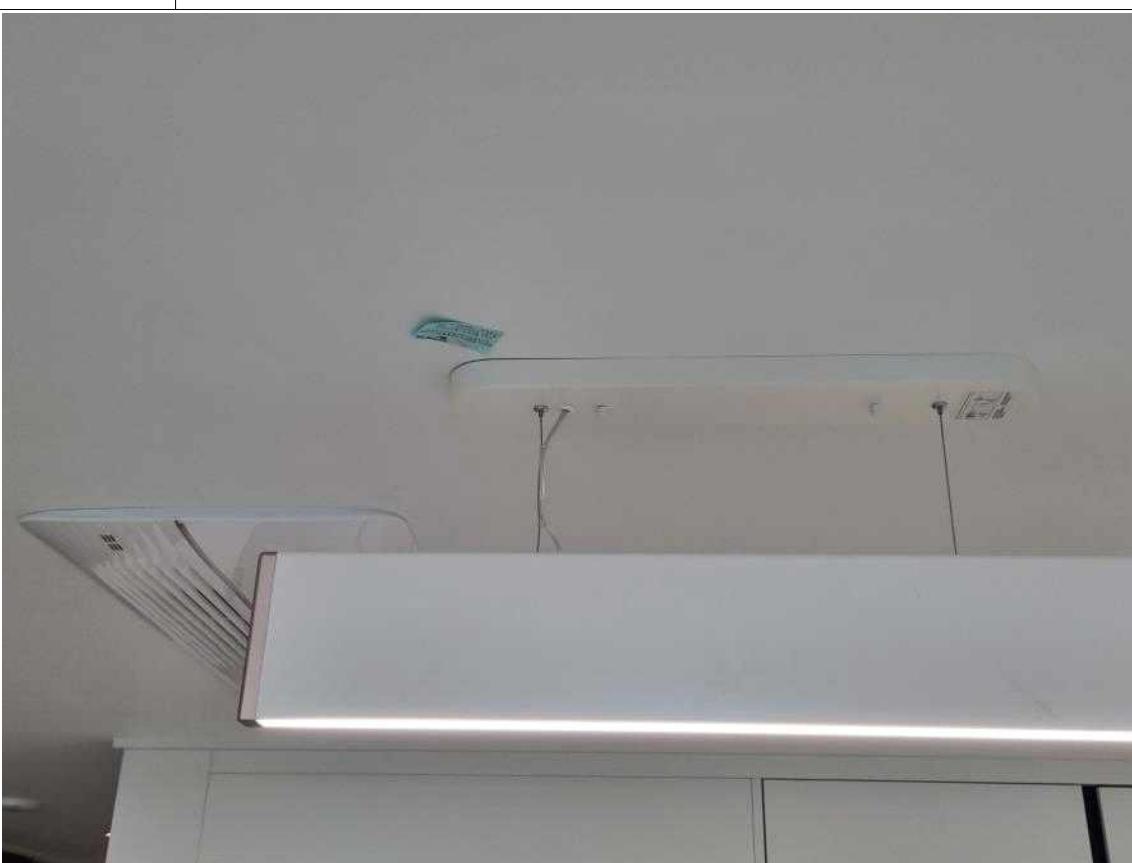
거실-12

11 상세 위치

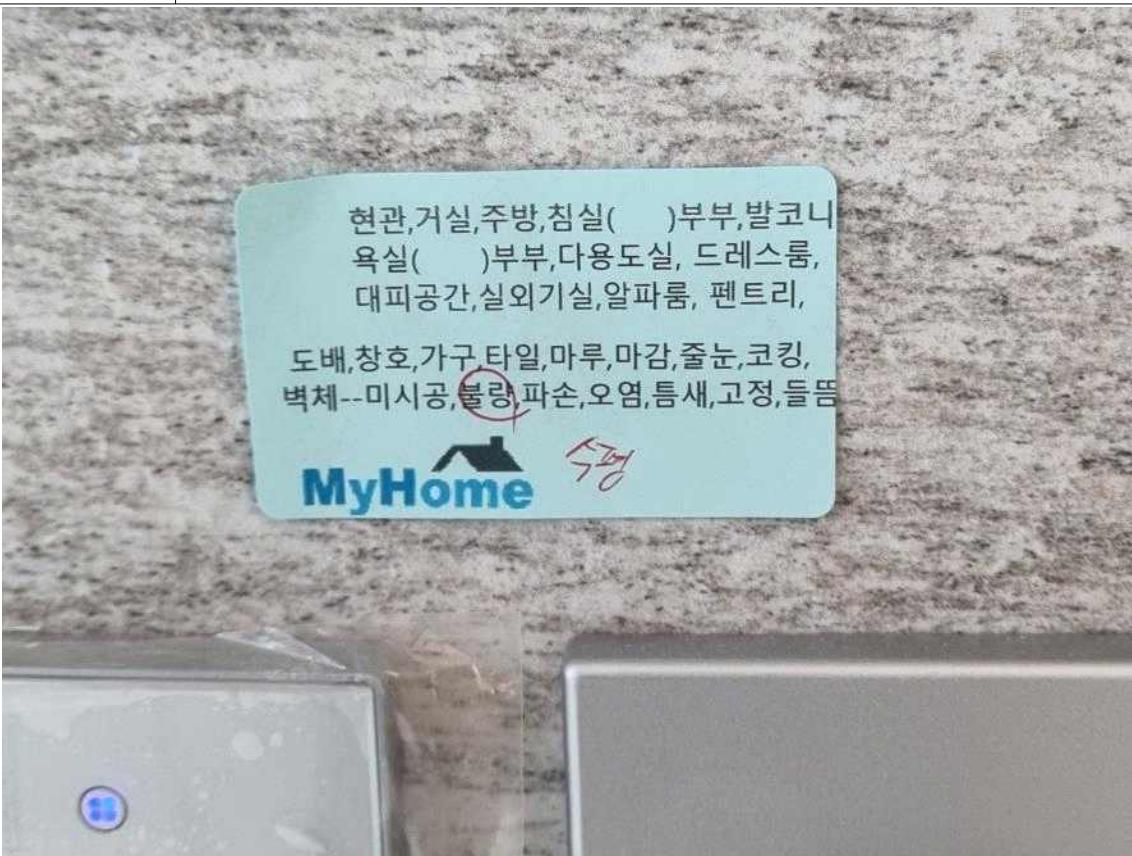
거실-13

스위치 수평 불량

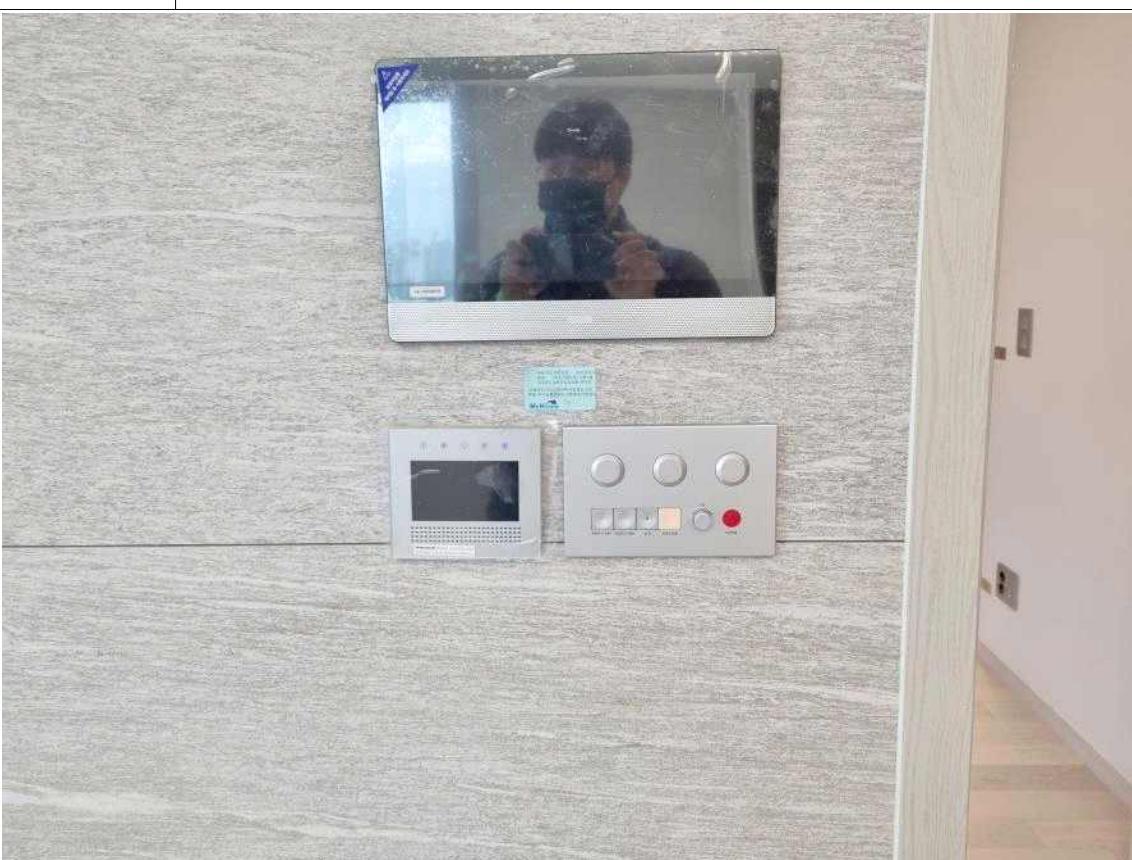
거실-14

13 상세 위치

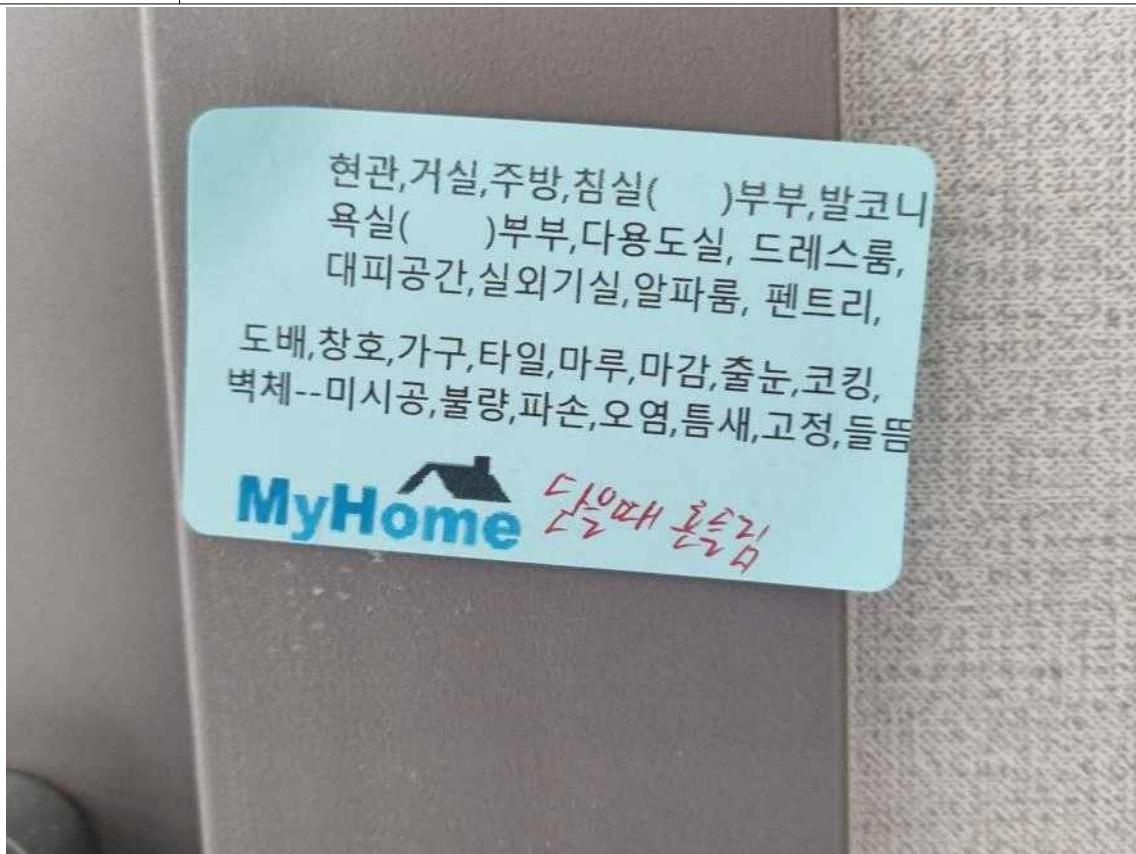
거실-15

창문 닫을 때 창틀 흔들림, 창틀 고정 불량

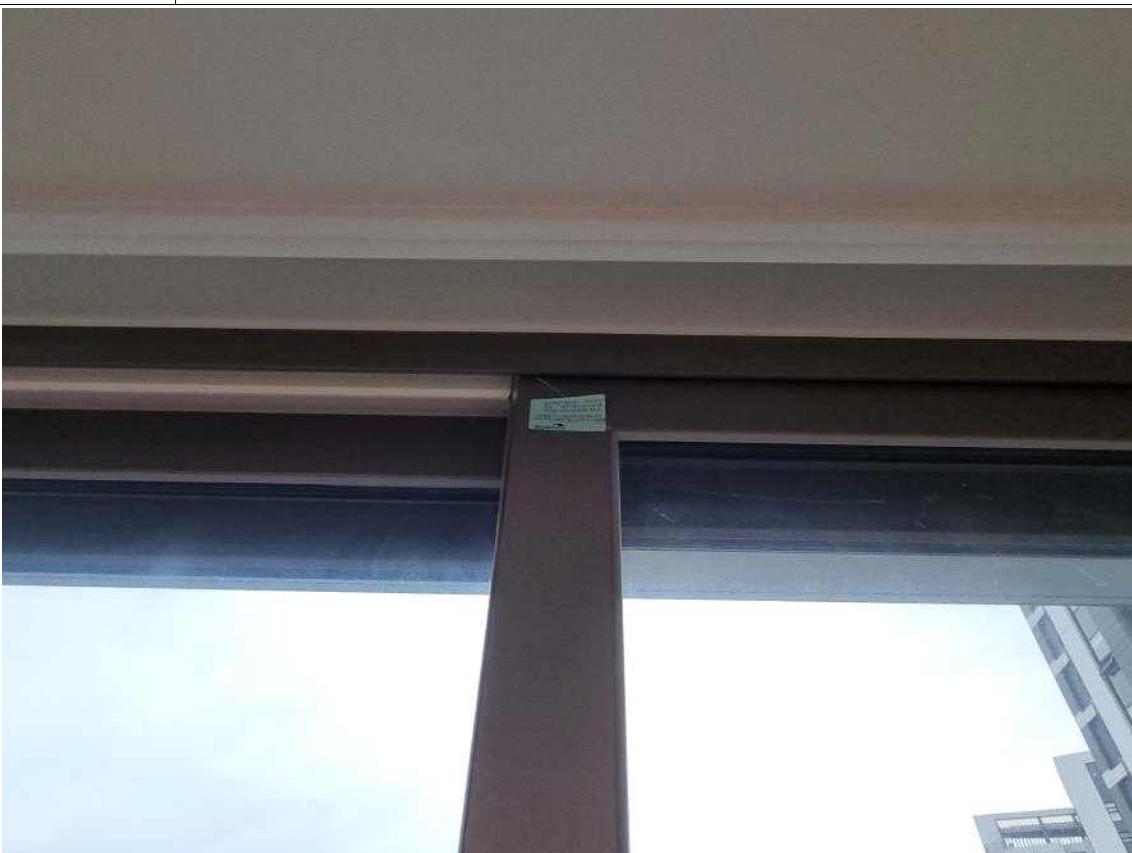
거실-18

17 상세 위치

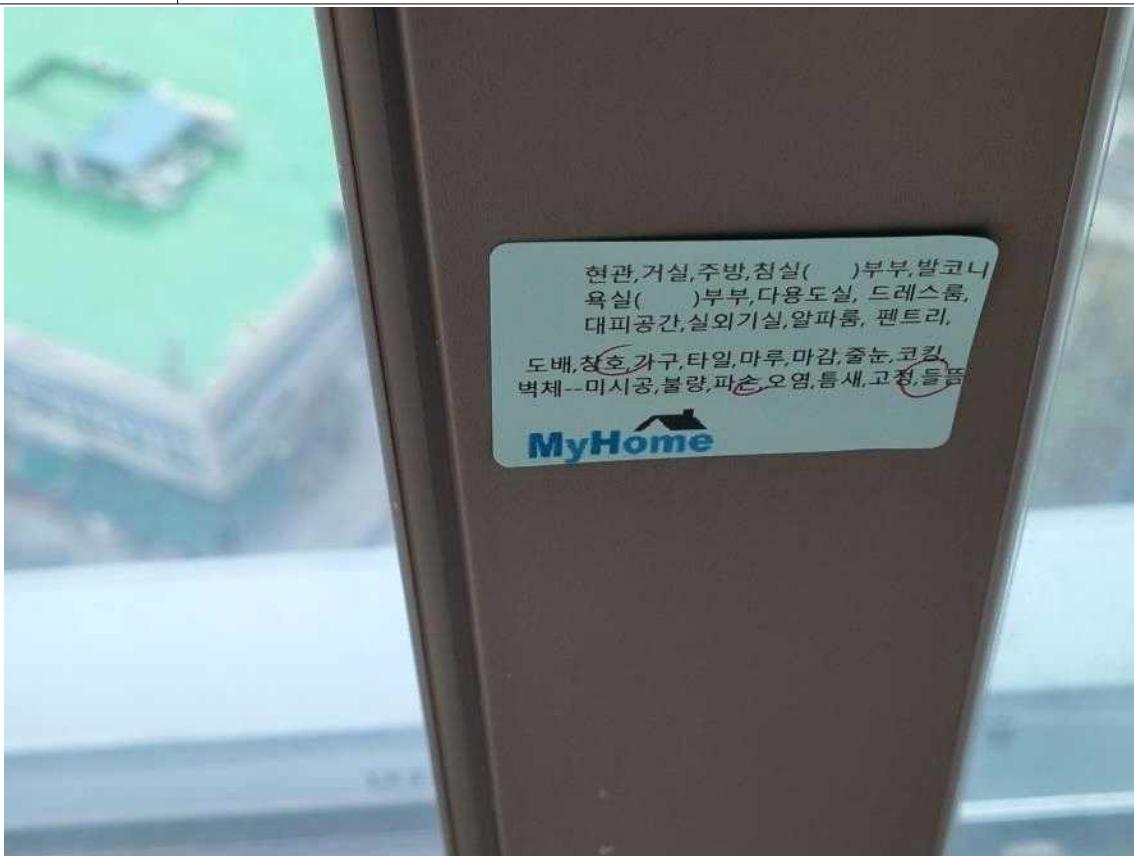
거실-19

창틀 커버 이탈, 고정 불량

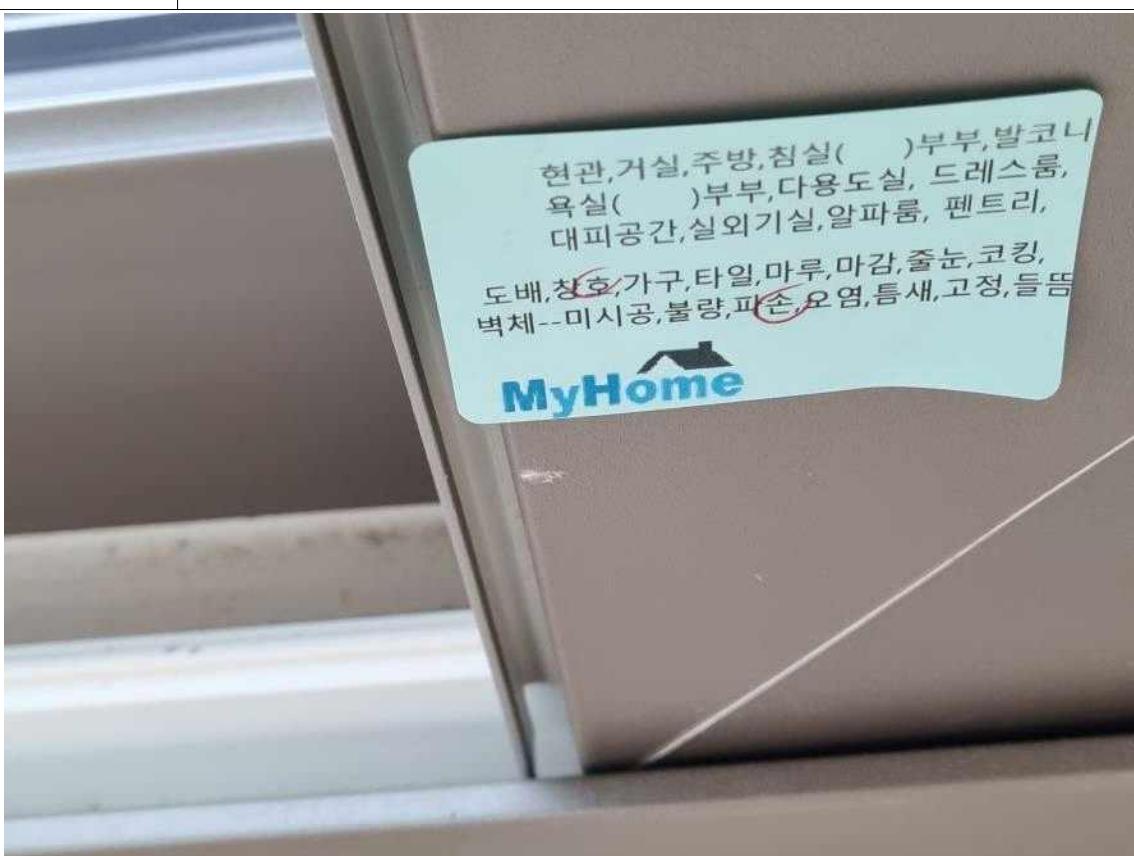
거실-20

창틀 파손

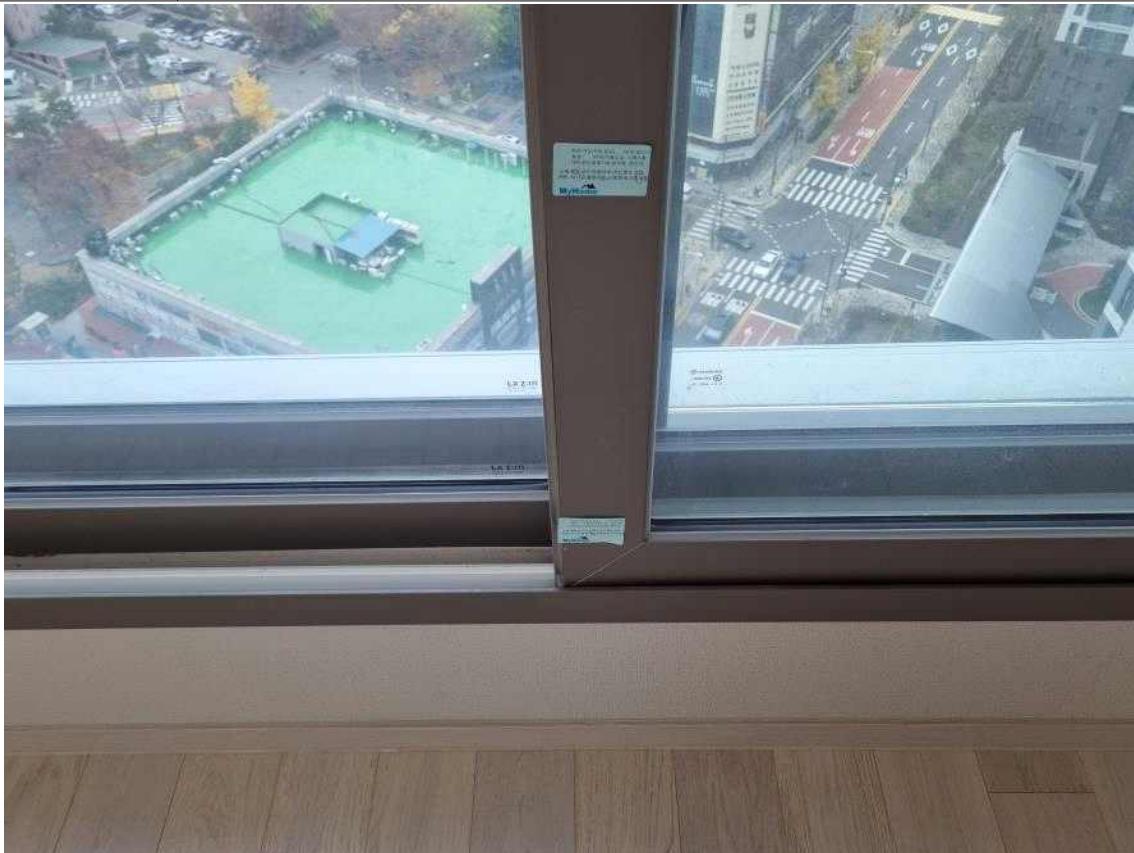
거실-21

19, 20 상세 위치

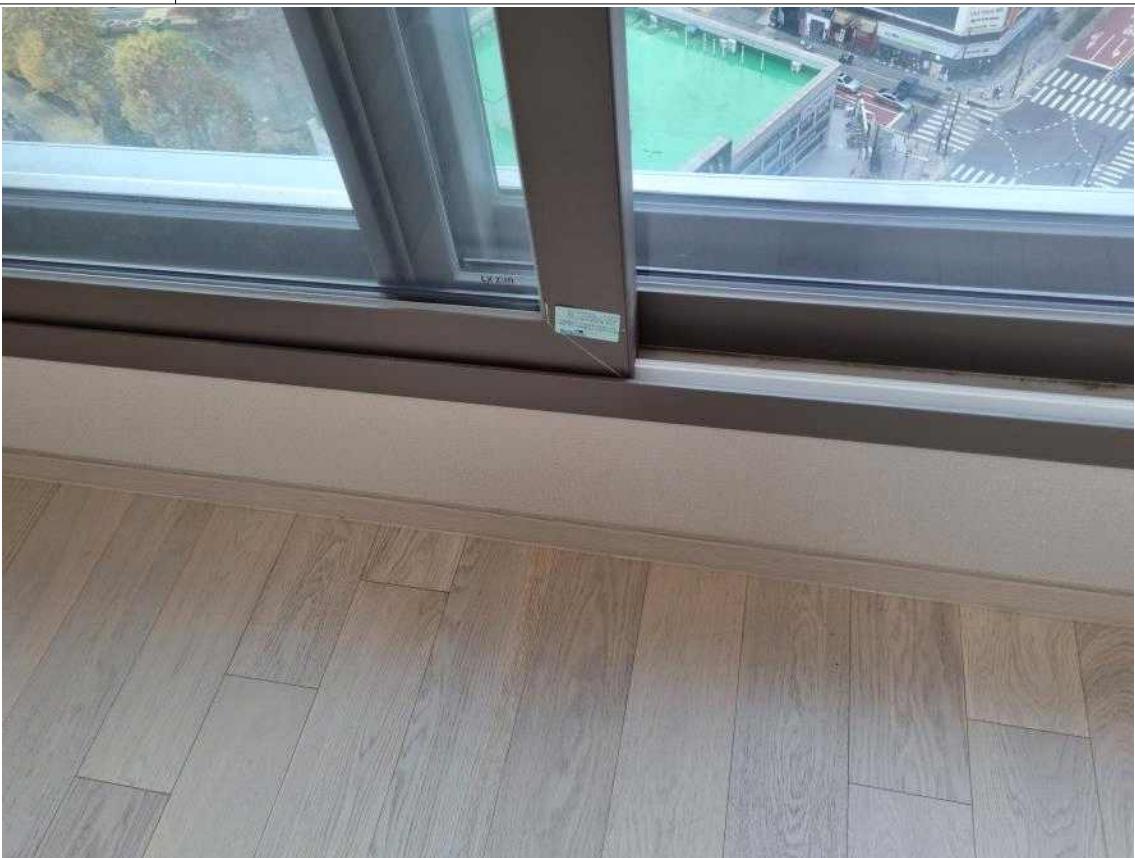
거실-23

22 상세 위치

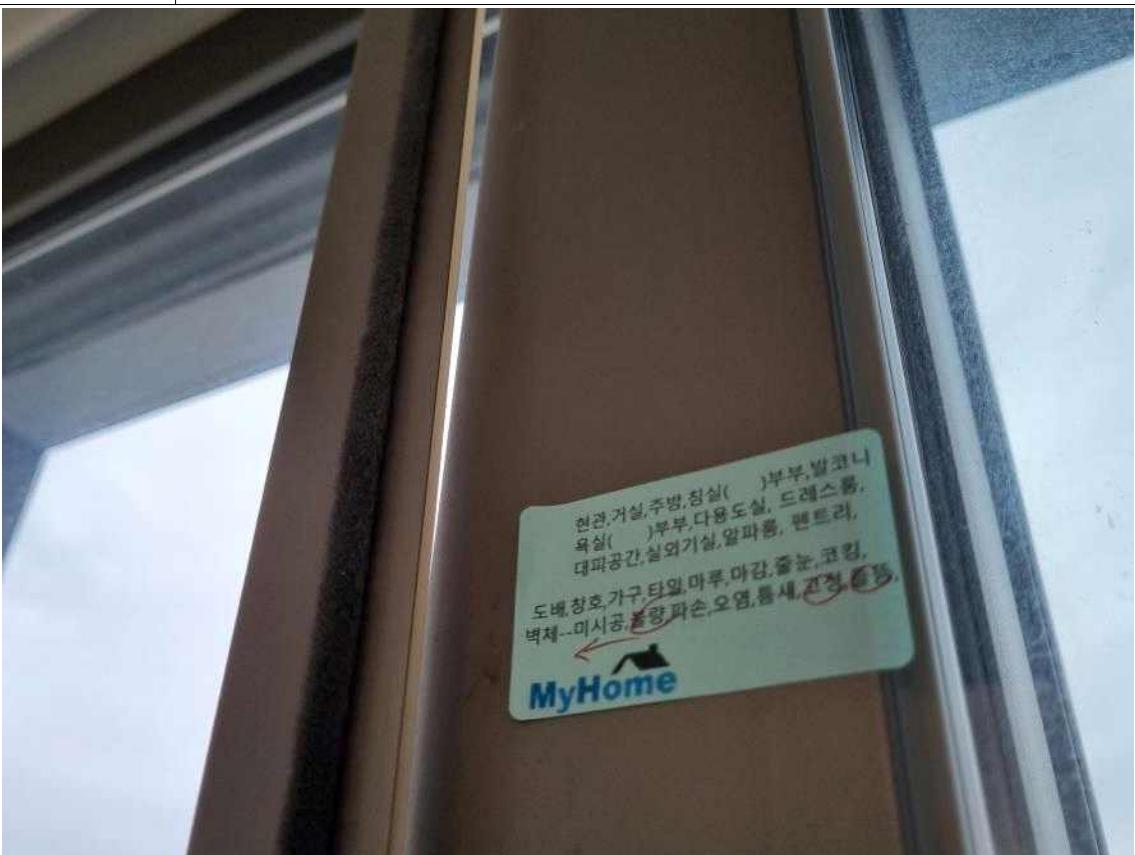
거실-24

창틀 커버 이탈, 고정 불량

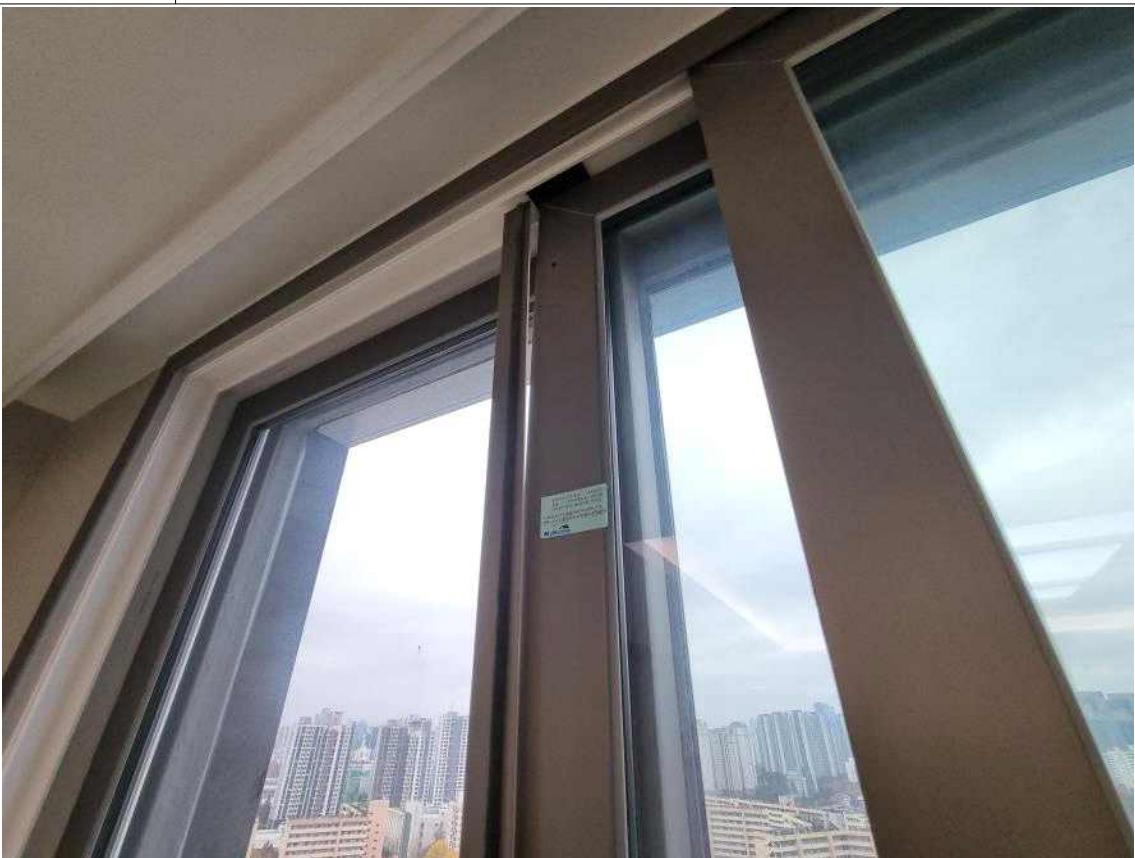
거실-25

24 상세 위치

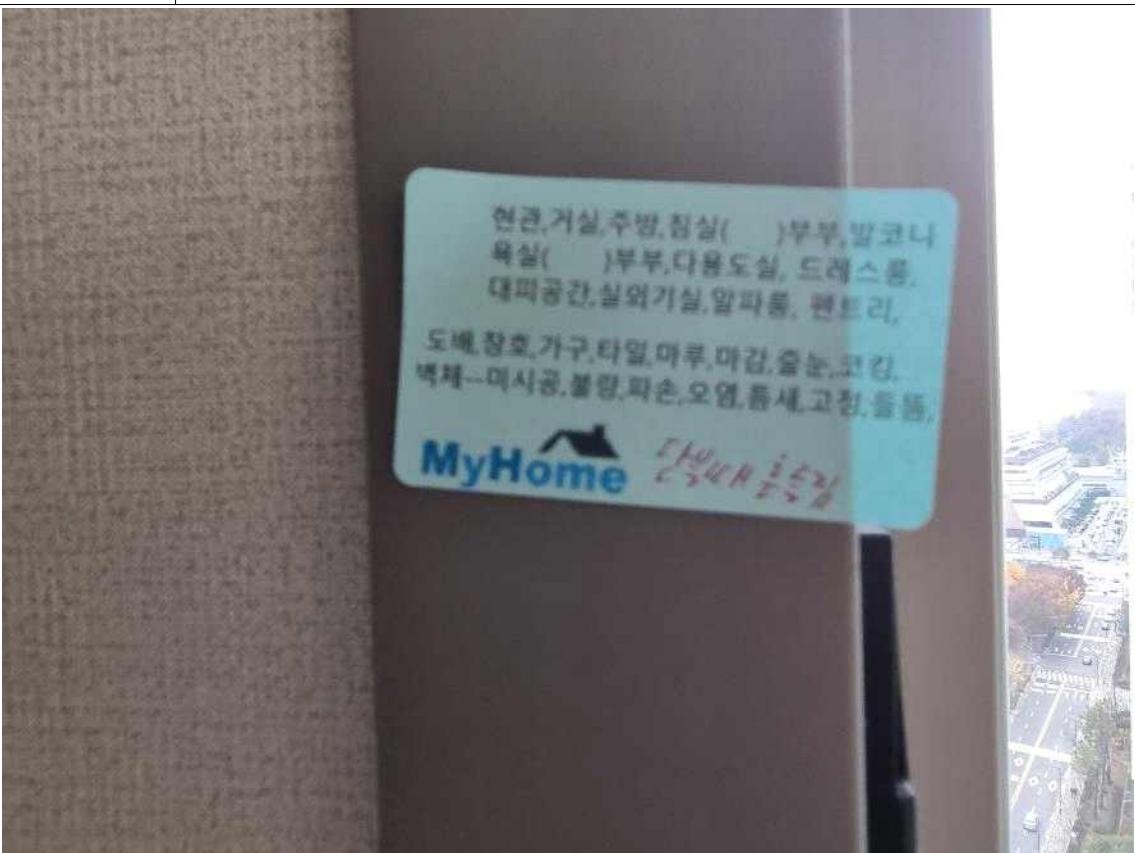
거실-26

창문 닫을 때 창틀 흔들림, 창틀 고정 불량

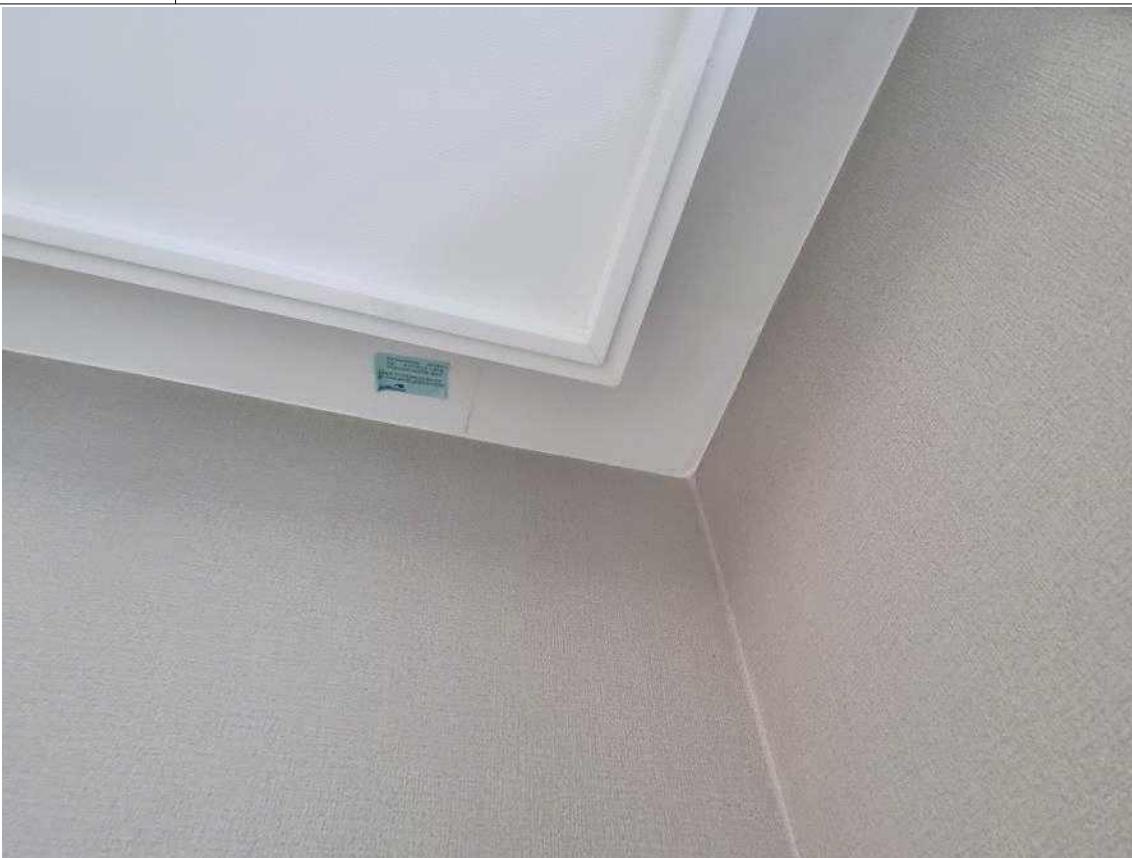
거실-29

28 상세 위치

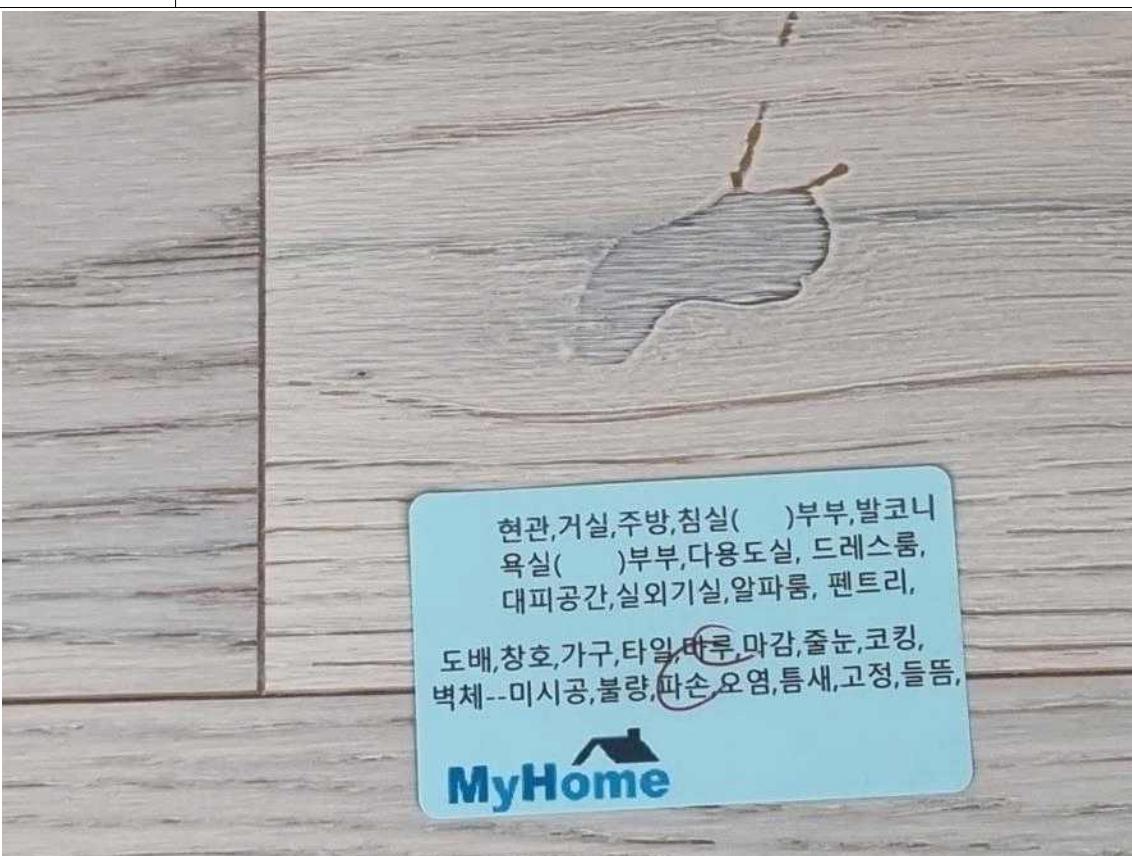
거실-30

마루 파손

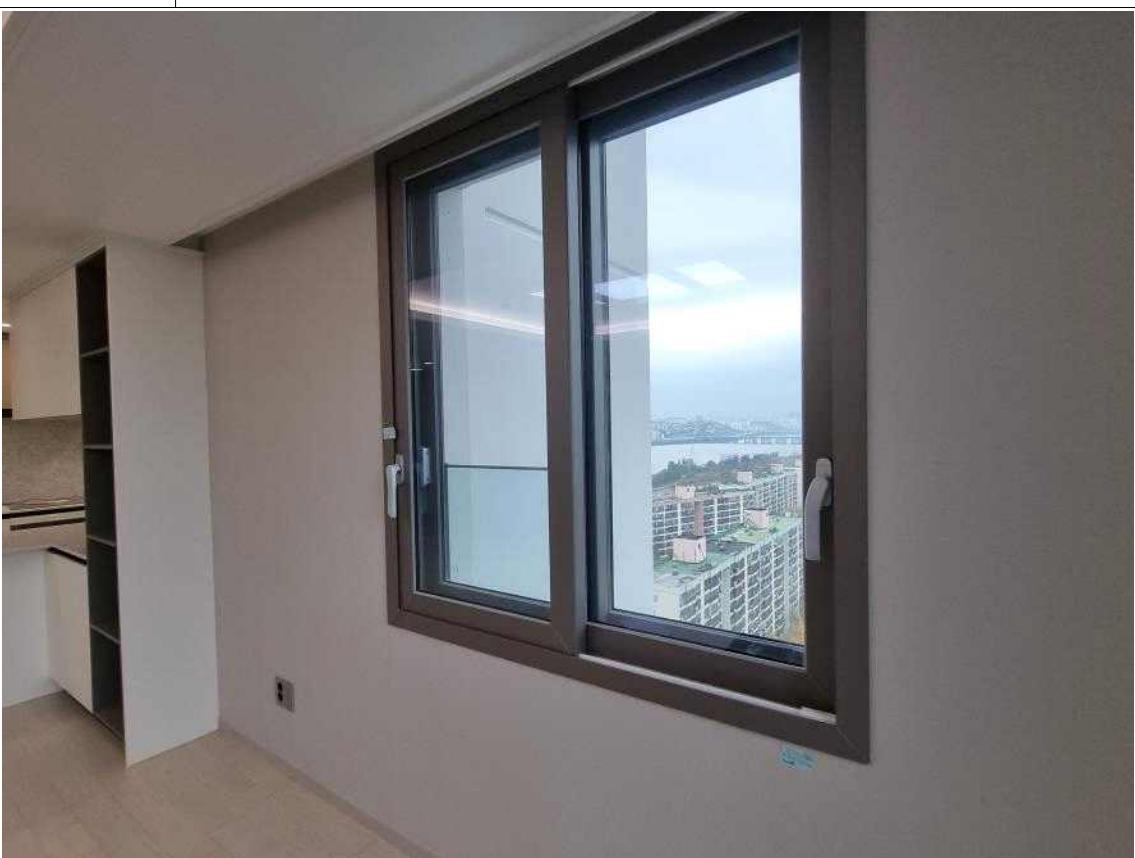
거실-32

32 – 36 하자 위치

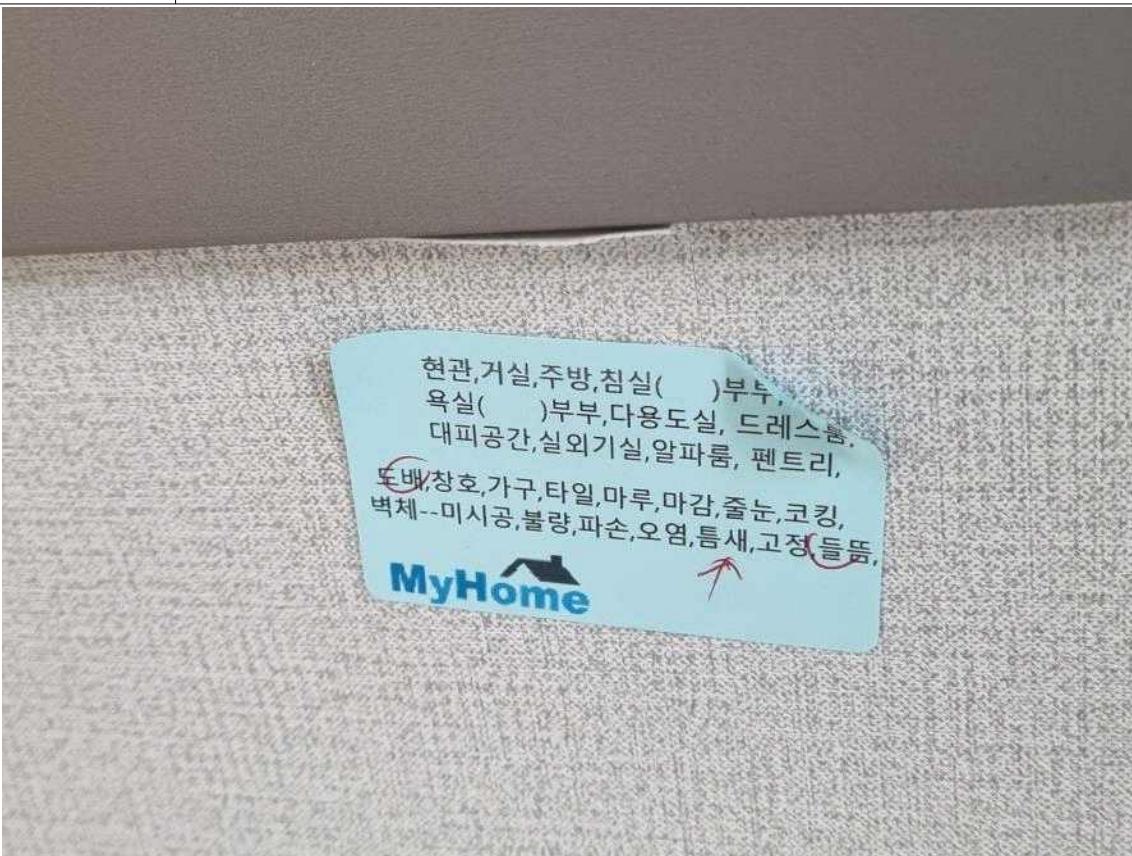
거실-33

창틀 도배 들뜸

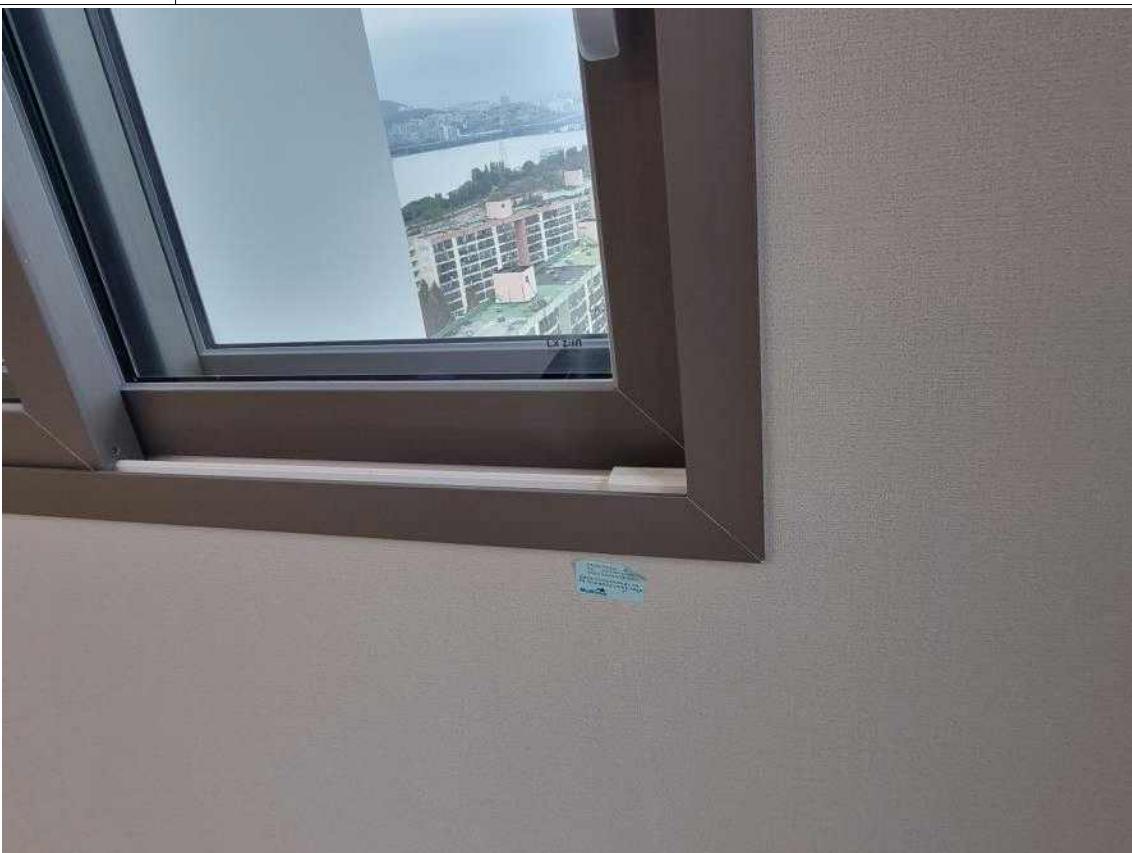
거실-34

33 상세 위치

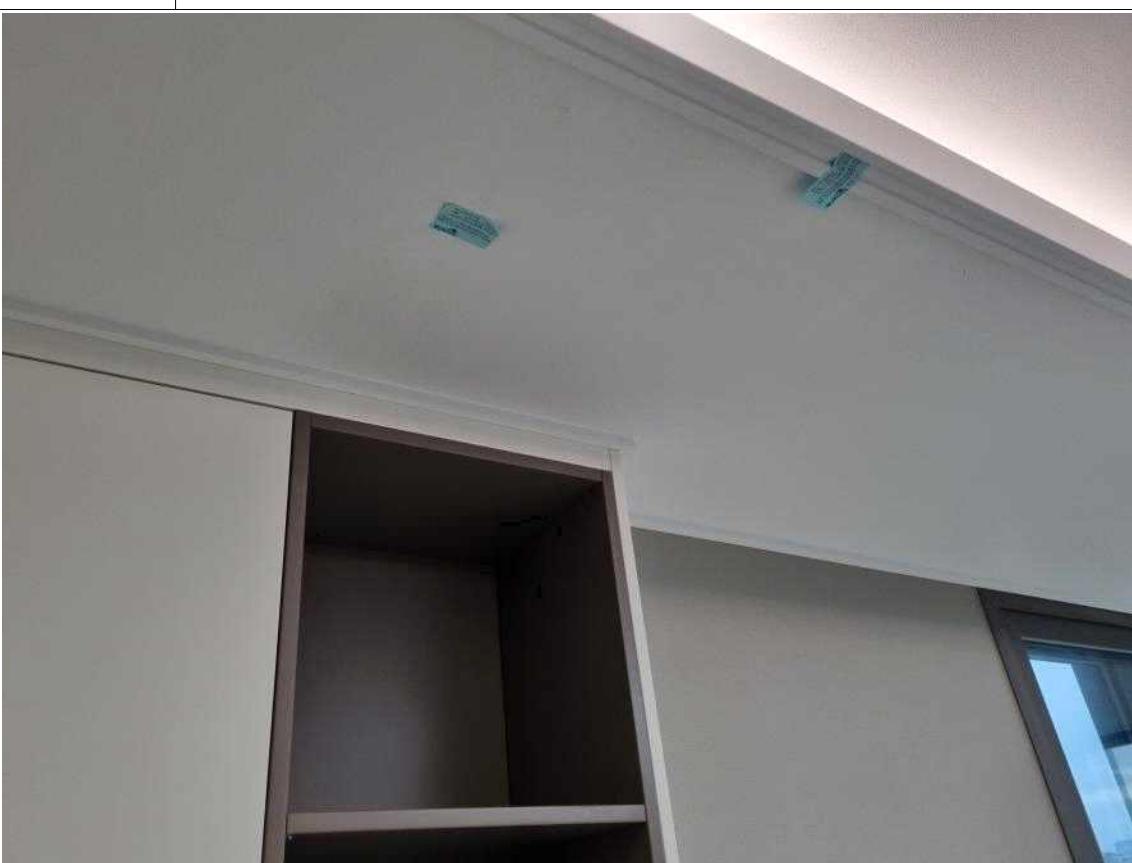
거실-38

37 상세 위치

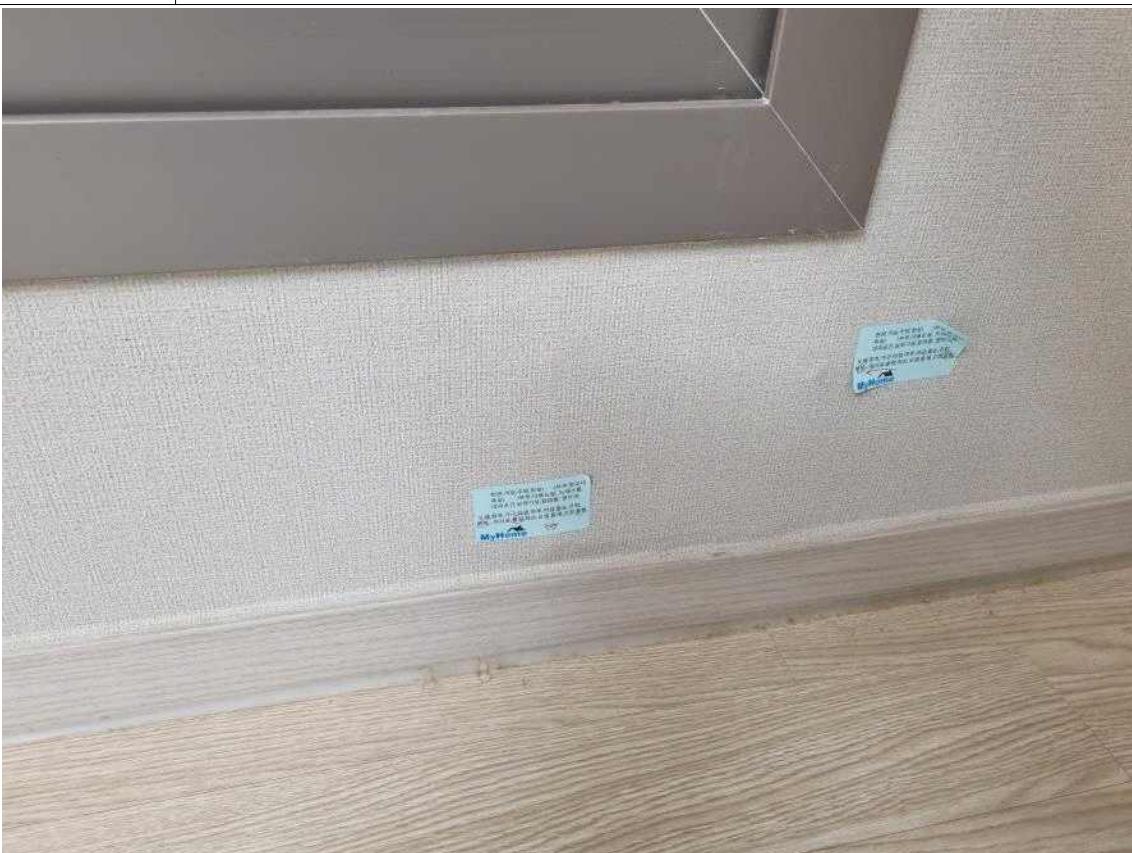
거실-44

43 상세 위치

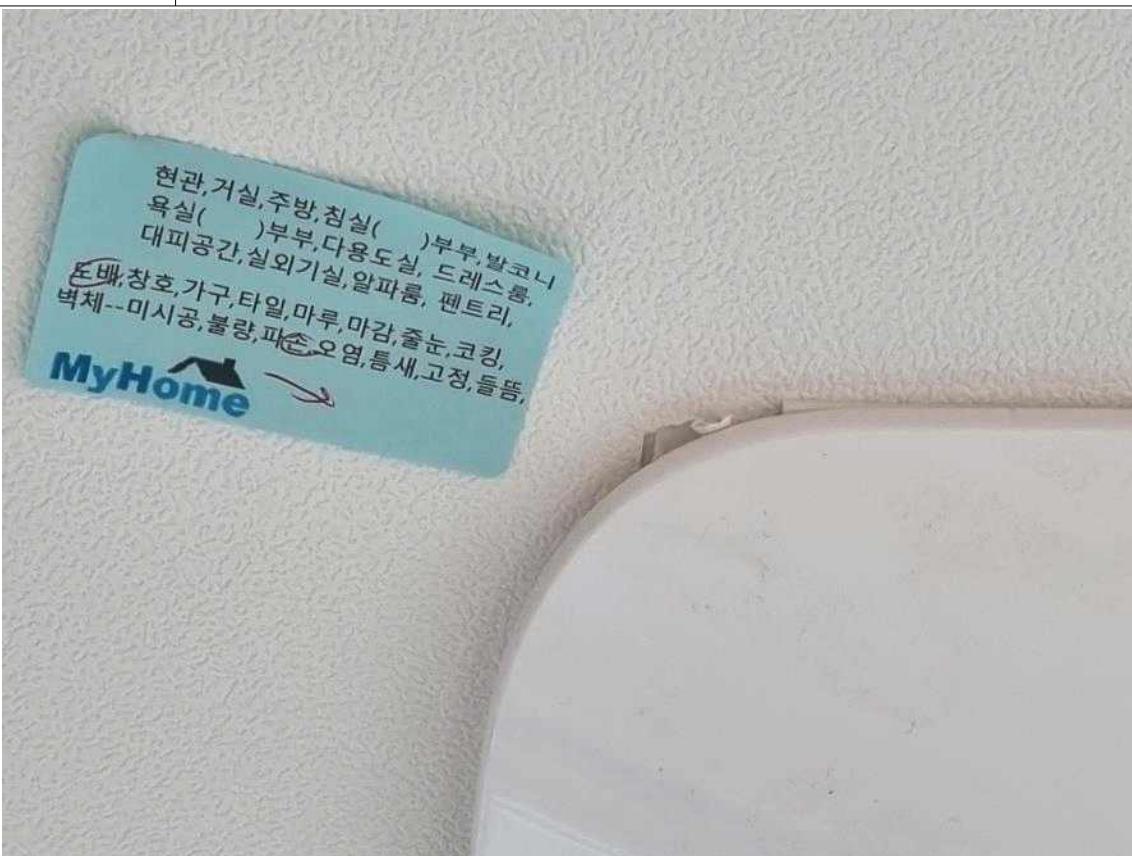
거실-45

천장 도배 파손

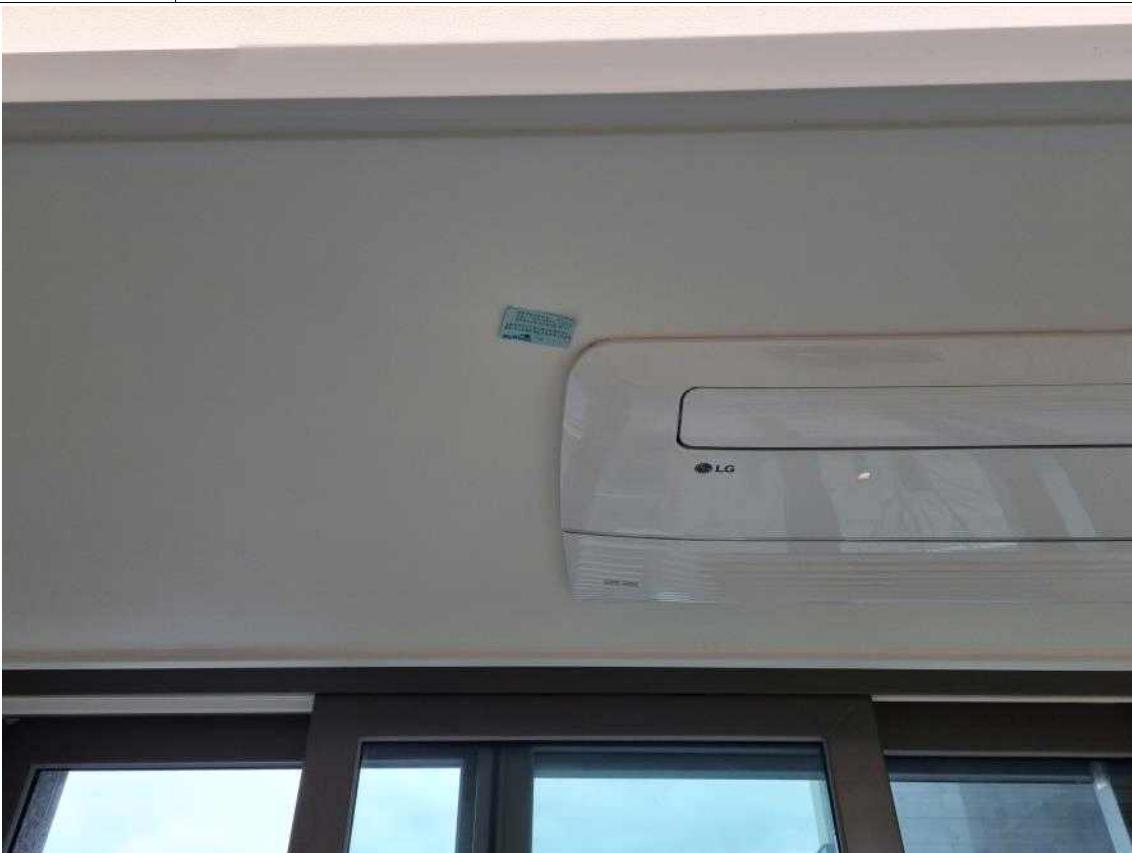
거실-46

45 상세 위치

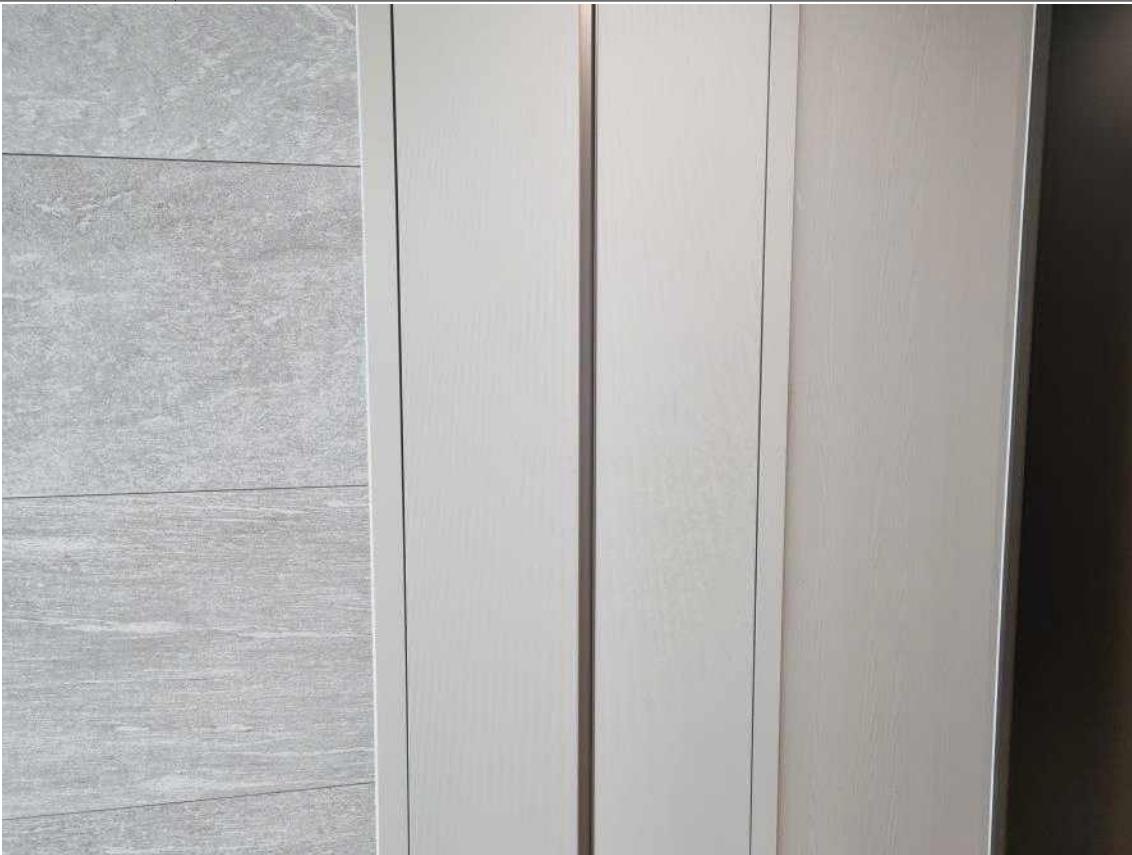
팬트리-1

팬트리 위치

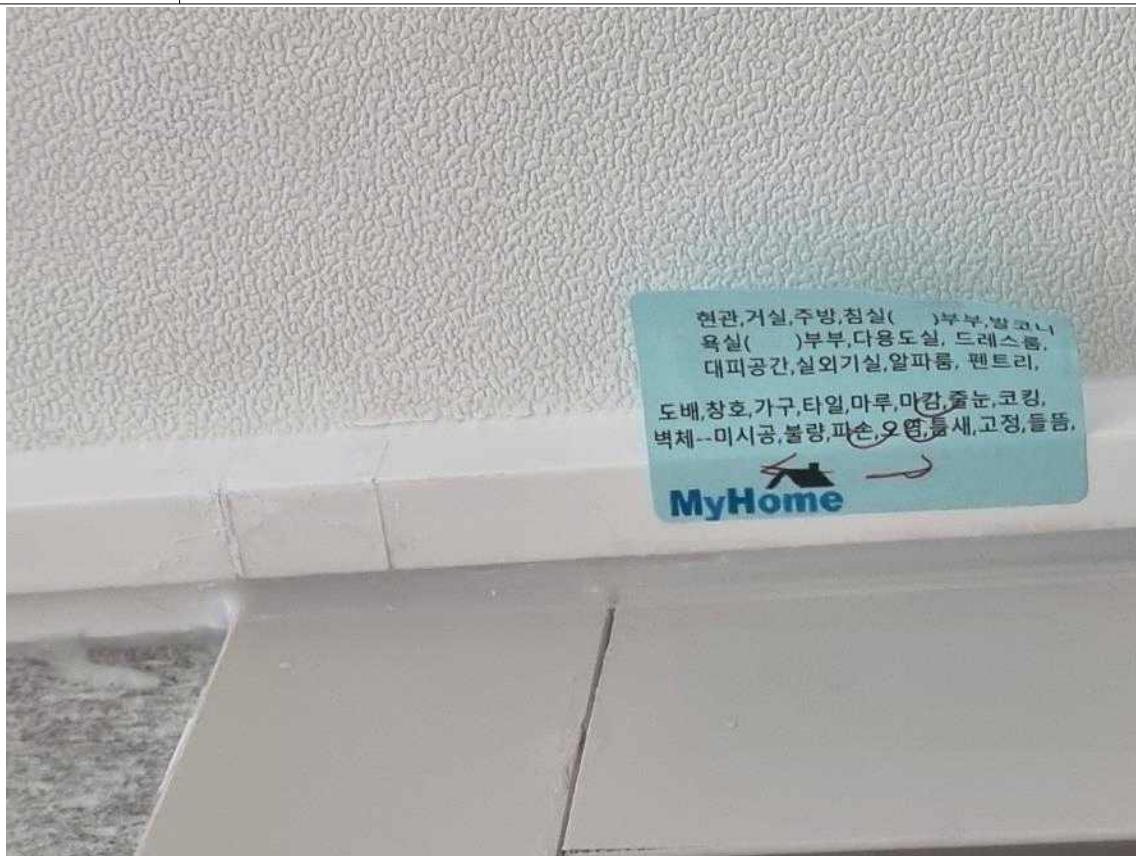
팬트리-3

천장 롤딩 파손
