주택점검보고서

♠ 위치 : 부산 해운대구 해운대로 2001번길

♠ 점검일 : 2023년 11월 10일

84m²B

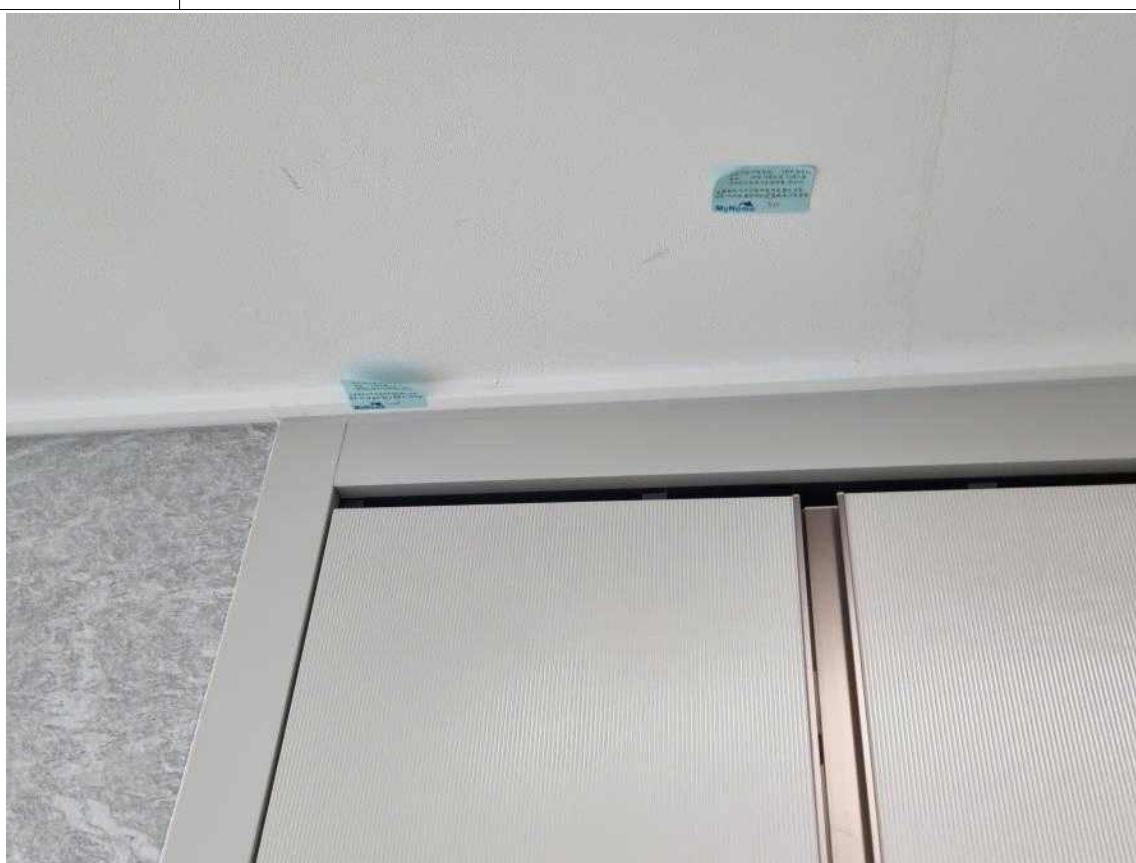
팬트리-4

2, 3 상세 위치

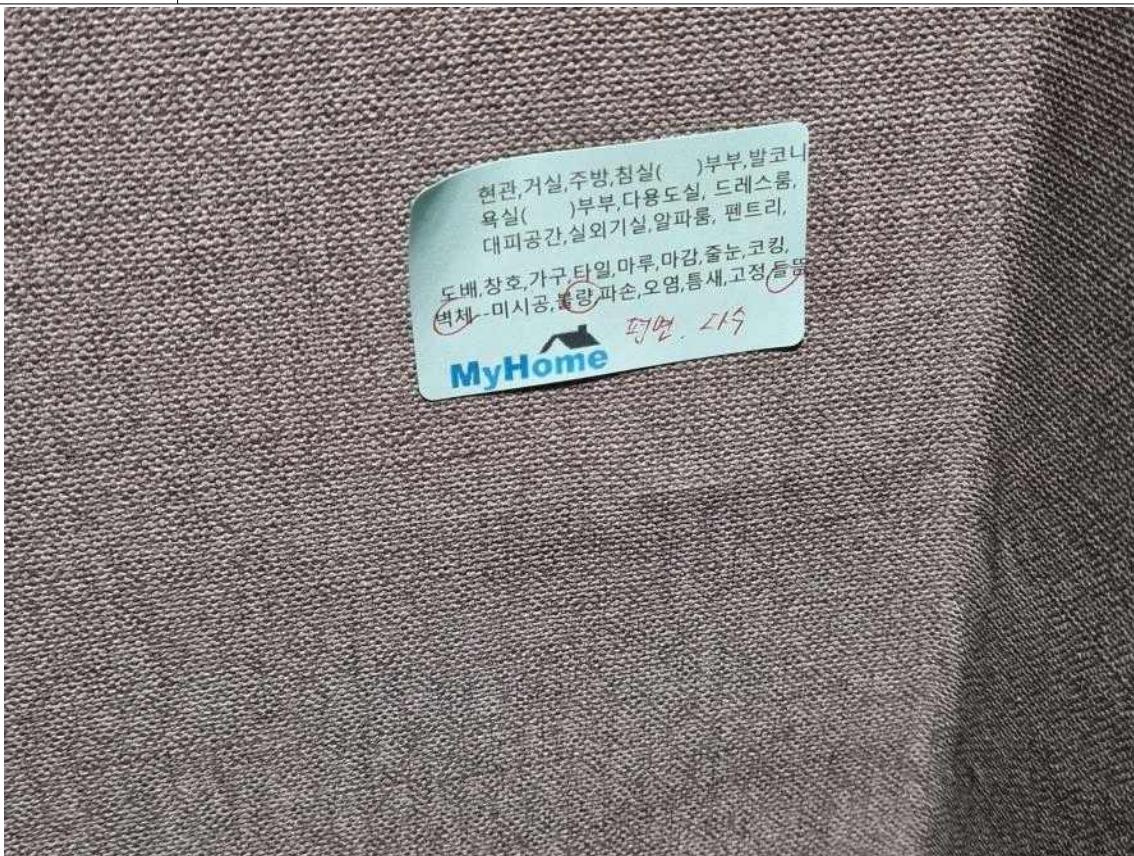
팬트리-5

벽체 마감 들뜸

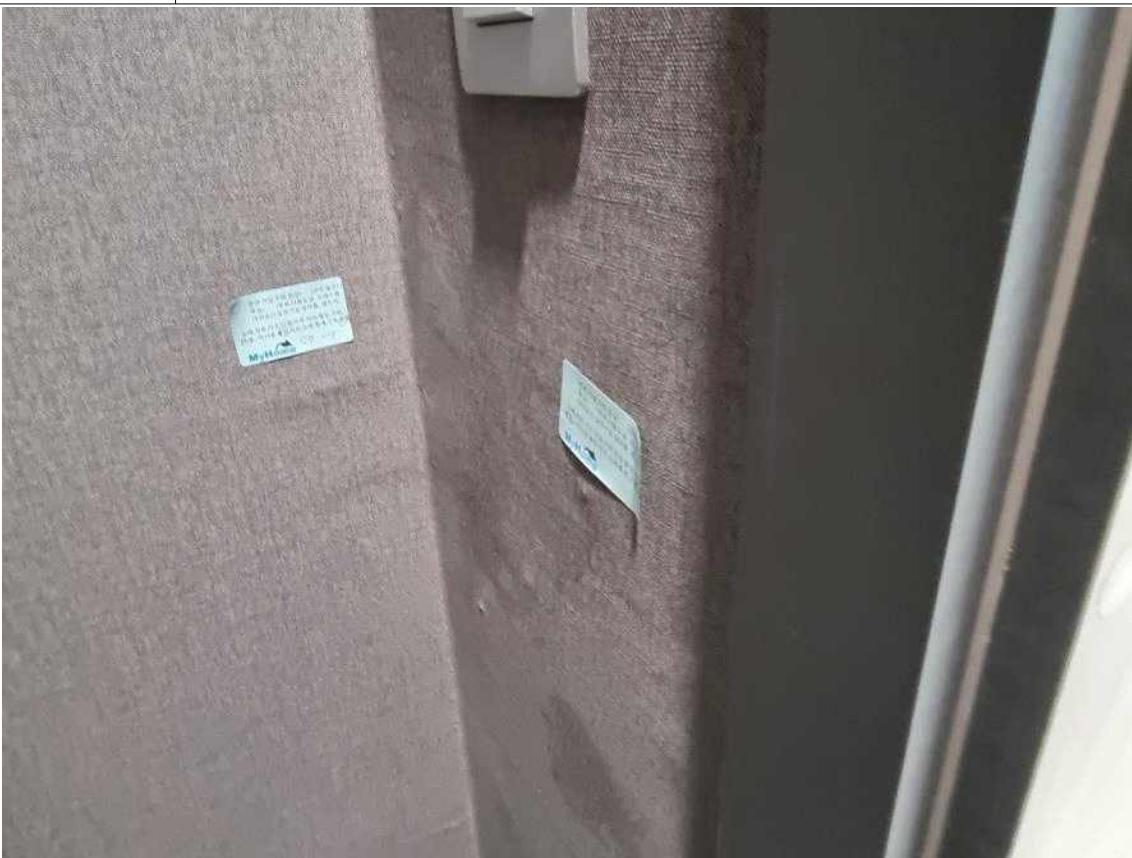
팬트리-7

5, 6 상세 위치

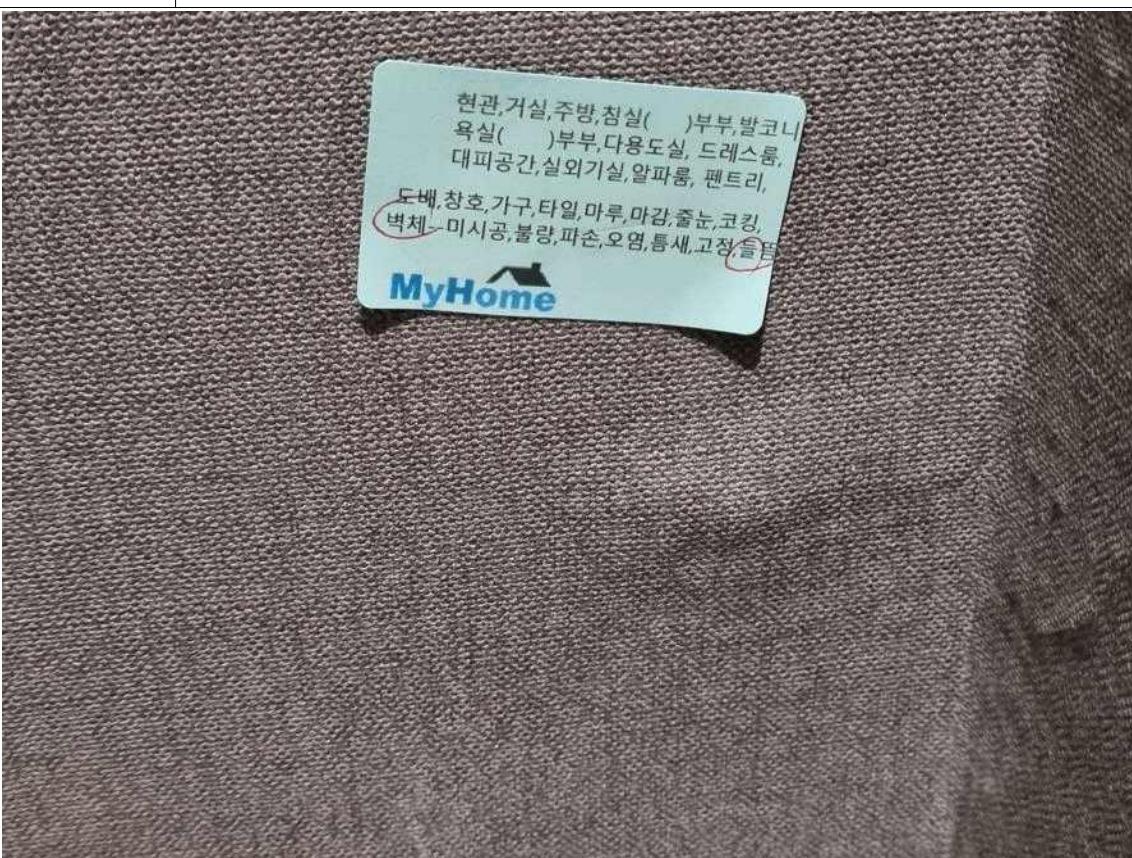
팬트리-8

벽체 마감 들뜸

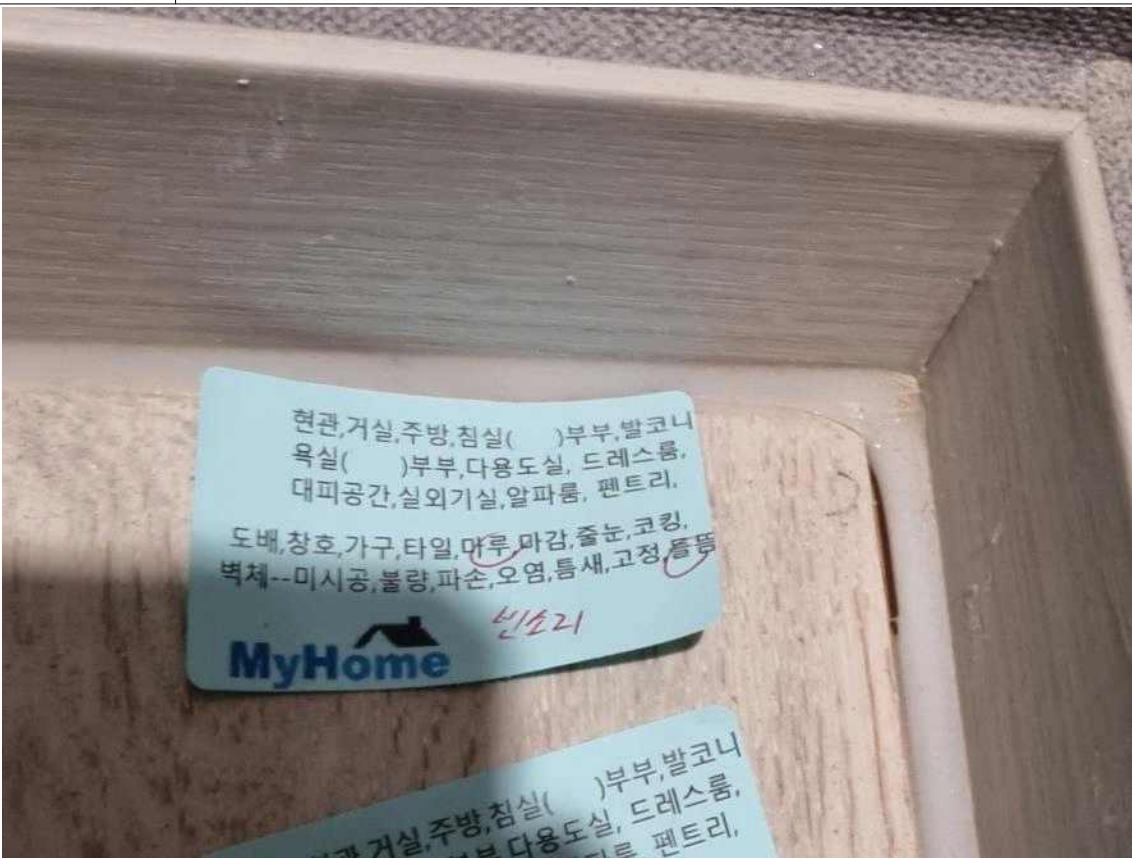
팬트리-9

마루 마감 들뜸, 바닥 내부 빈소리 발생

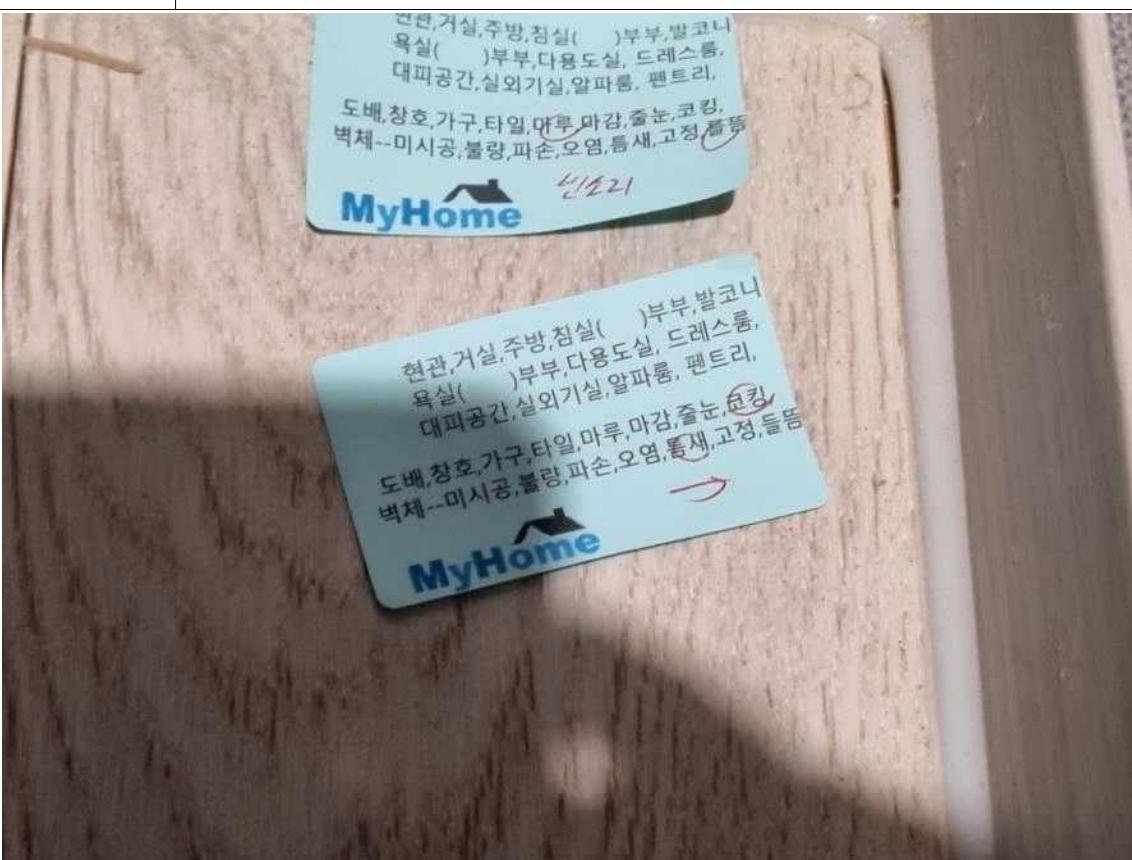
팬트리-10

바닥 코킹 틈새 불량

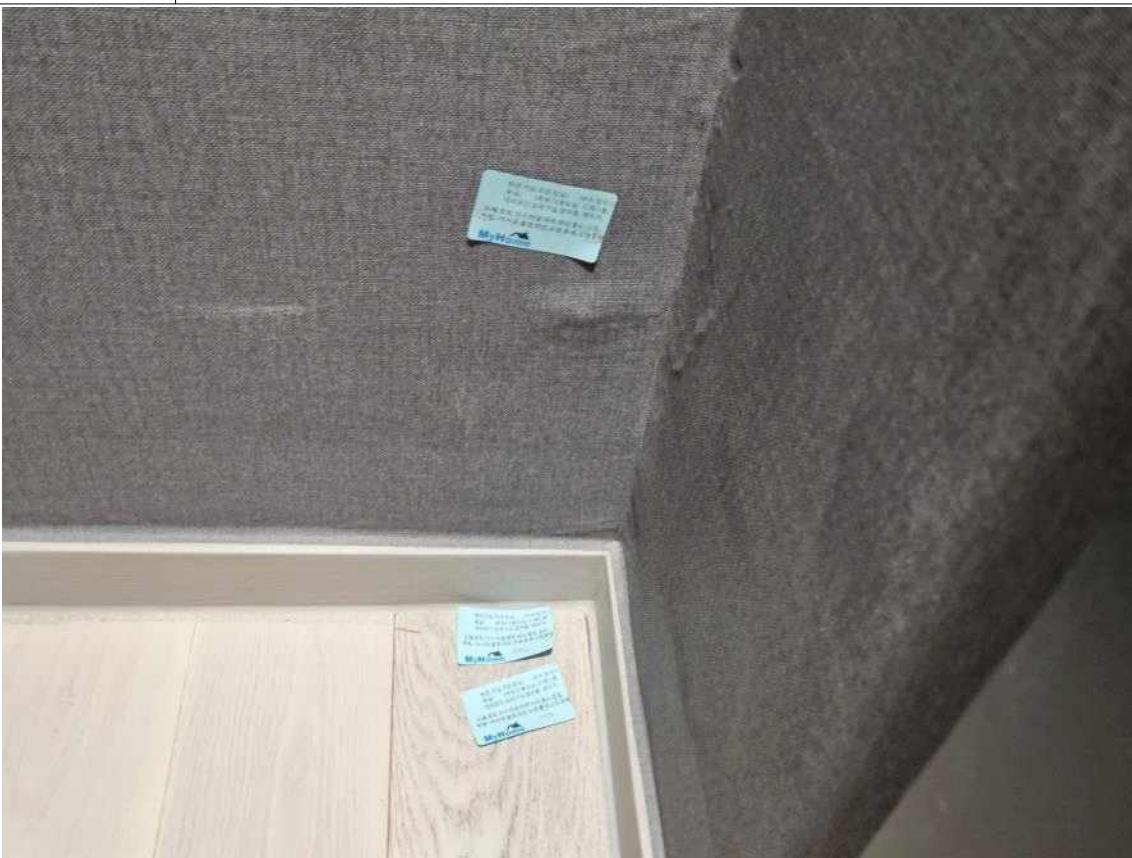
팬트리-11

8, 9, 10 상세 위치

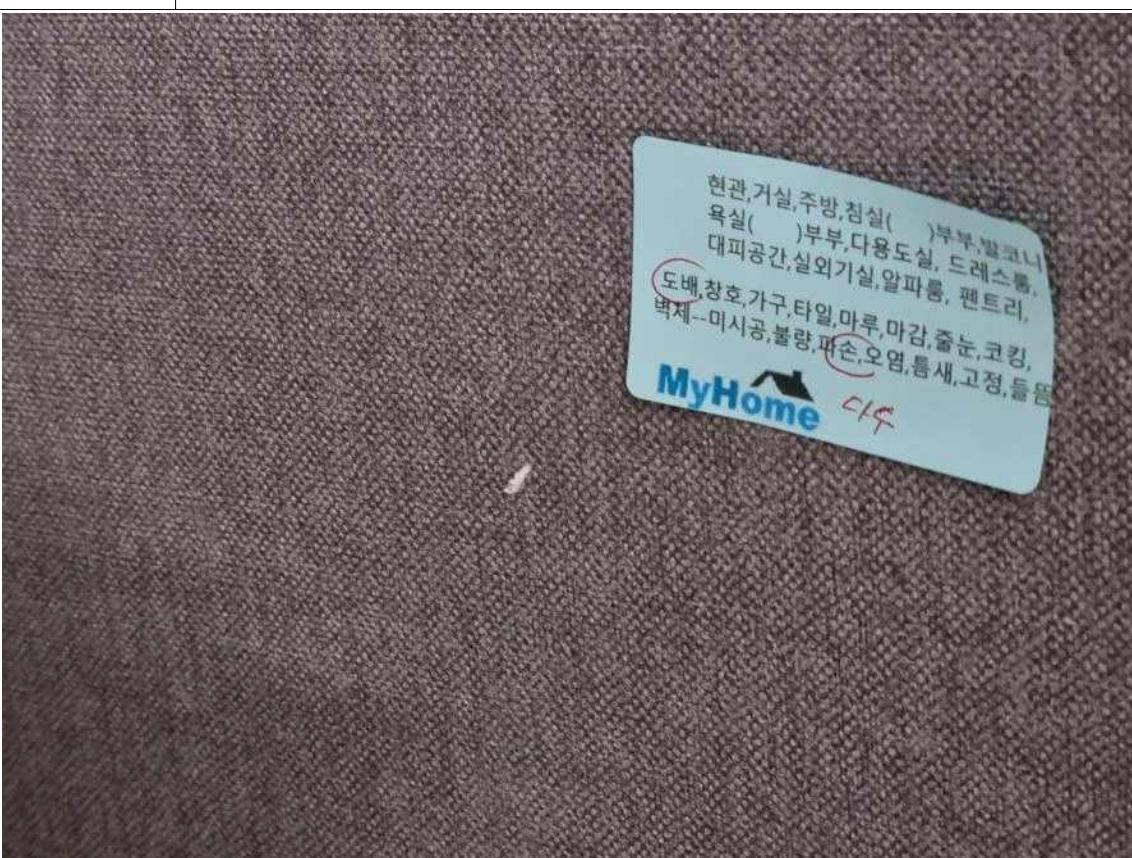
팬트리-12

도배 파손

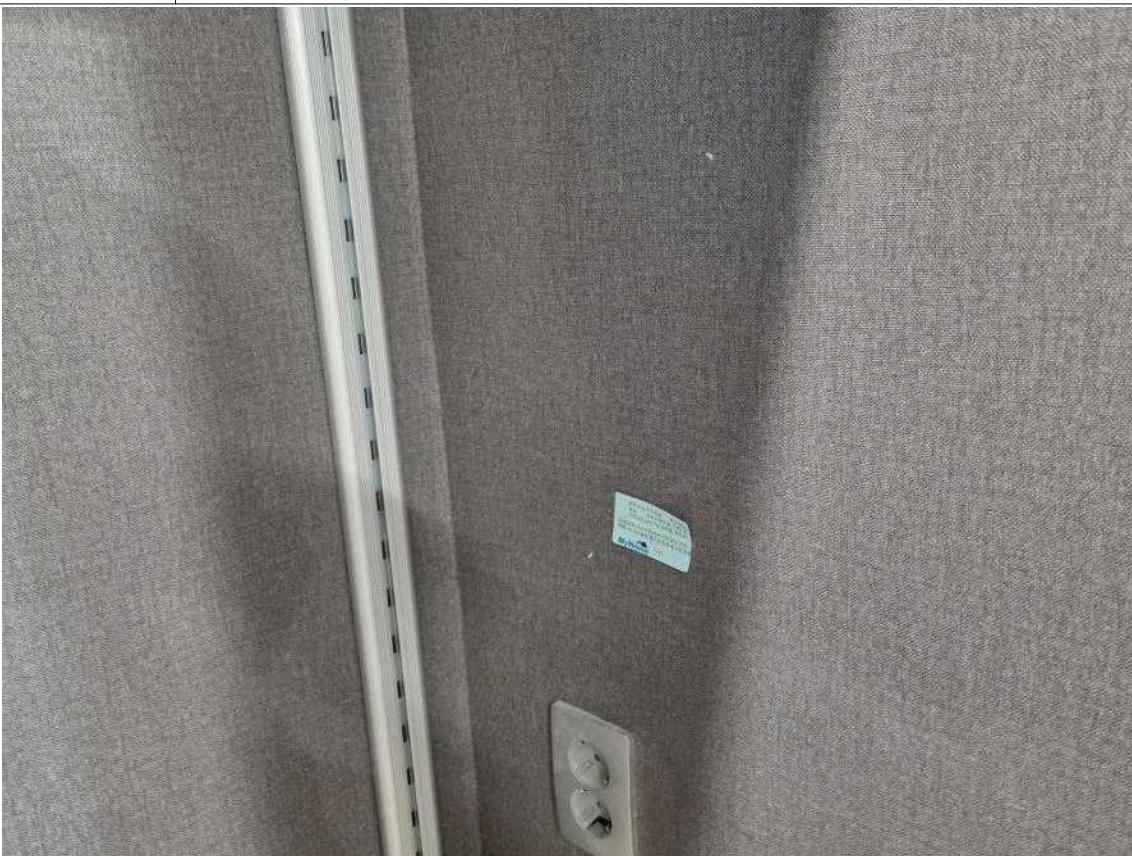
팬트리-13

12 상세 위치

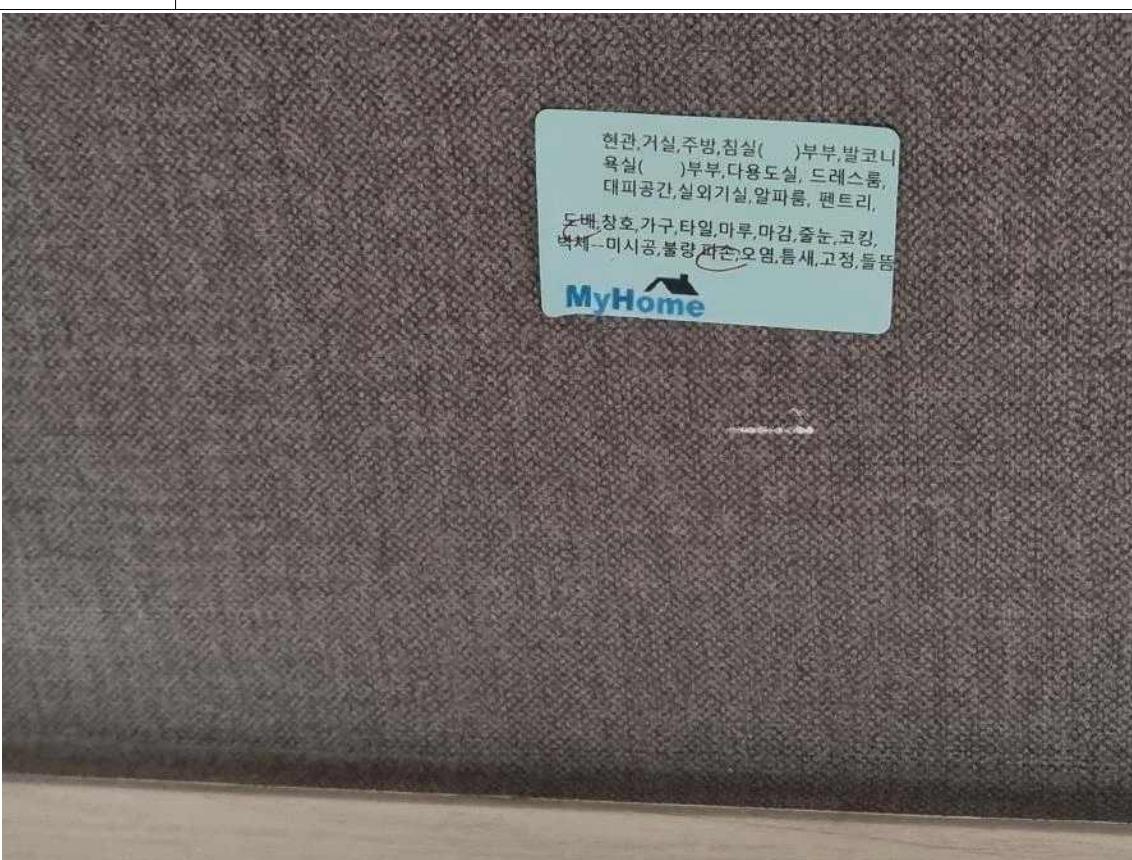
팬트리-14

도배 파손

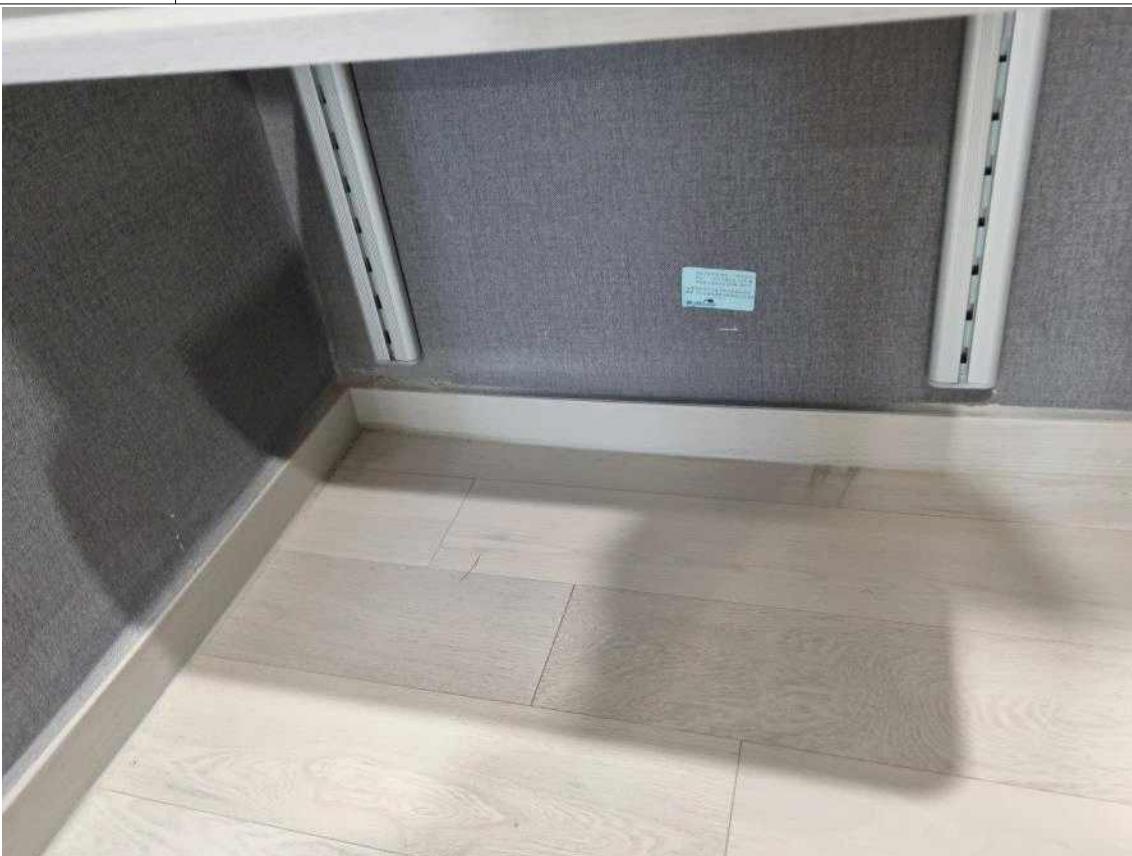
팬트리-15

14 상세 위치

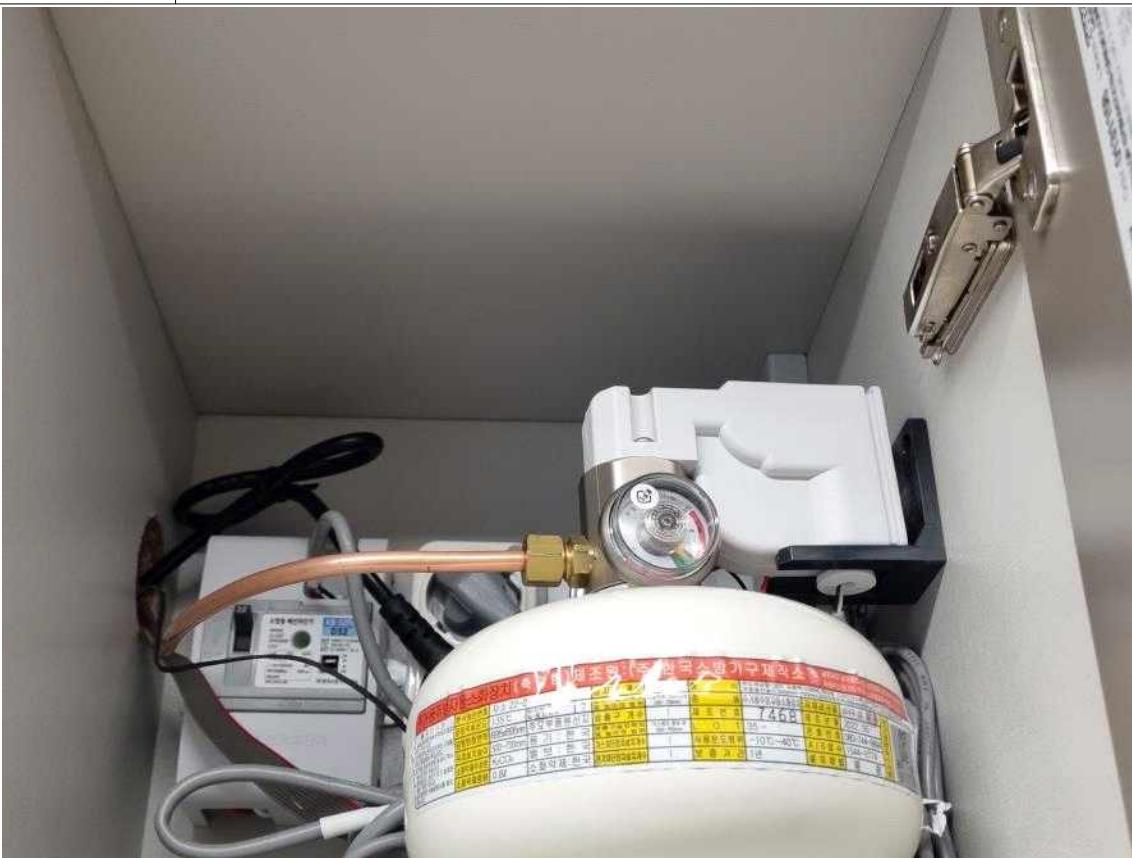
주방-1

자동식 소화기 마감 상태 - 이상 없음

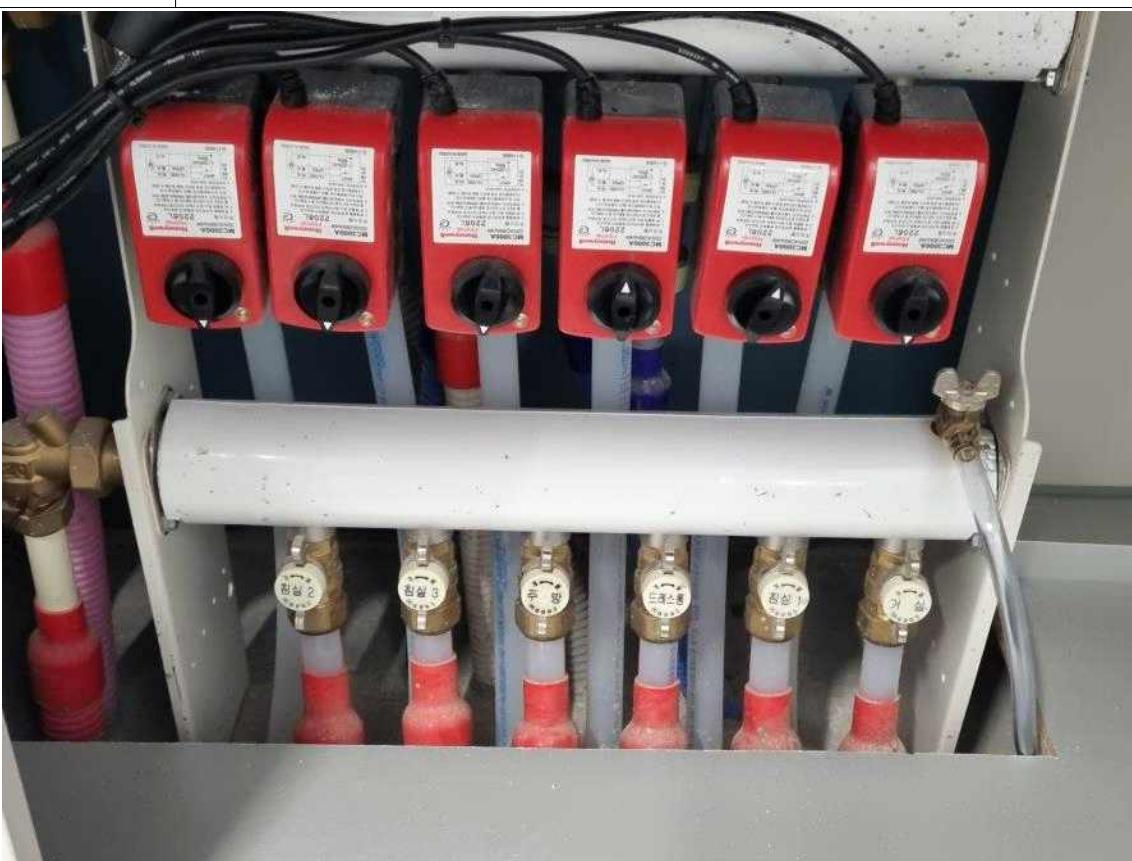
주방-2

분배기 배관 마감 상태 - 이상 없음

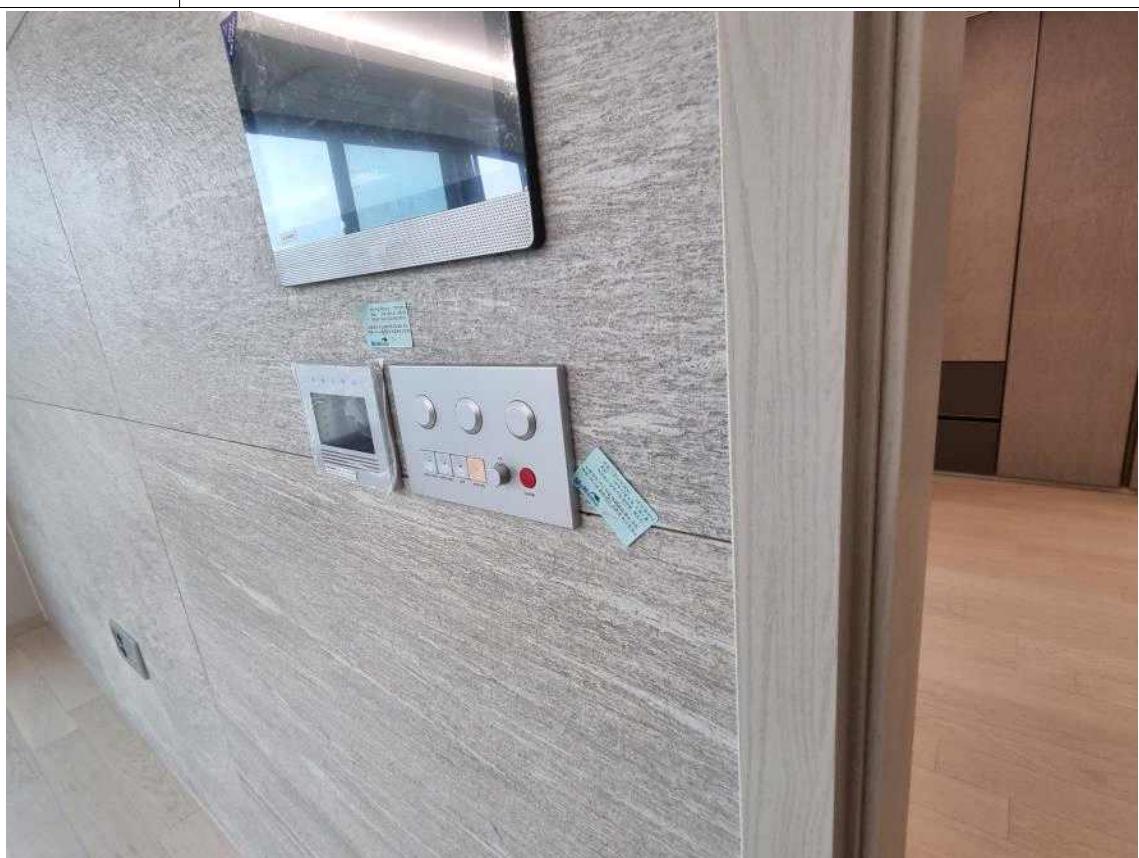
주방-4

3 상세 위치

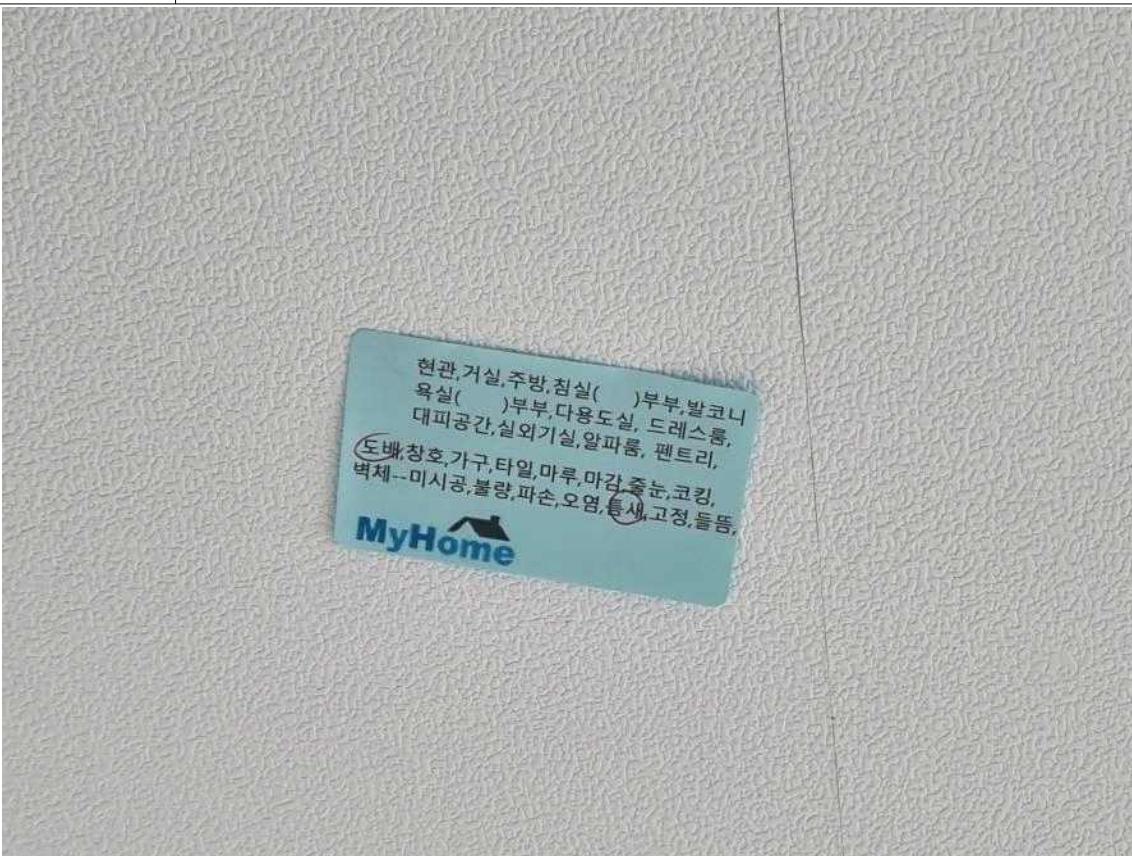
주방-5

천장 도배 틈새 불량

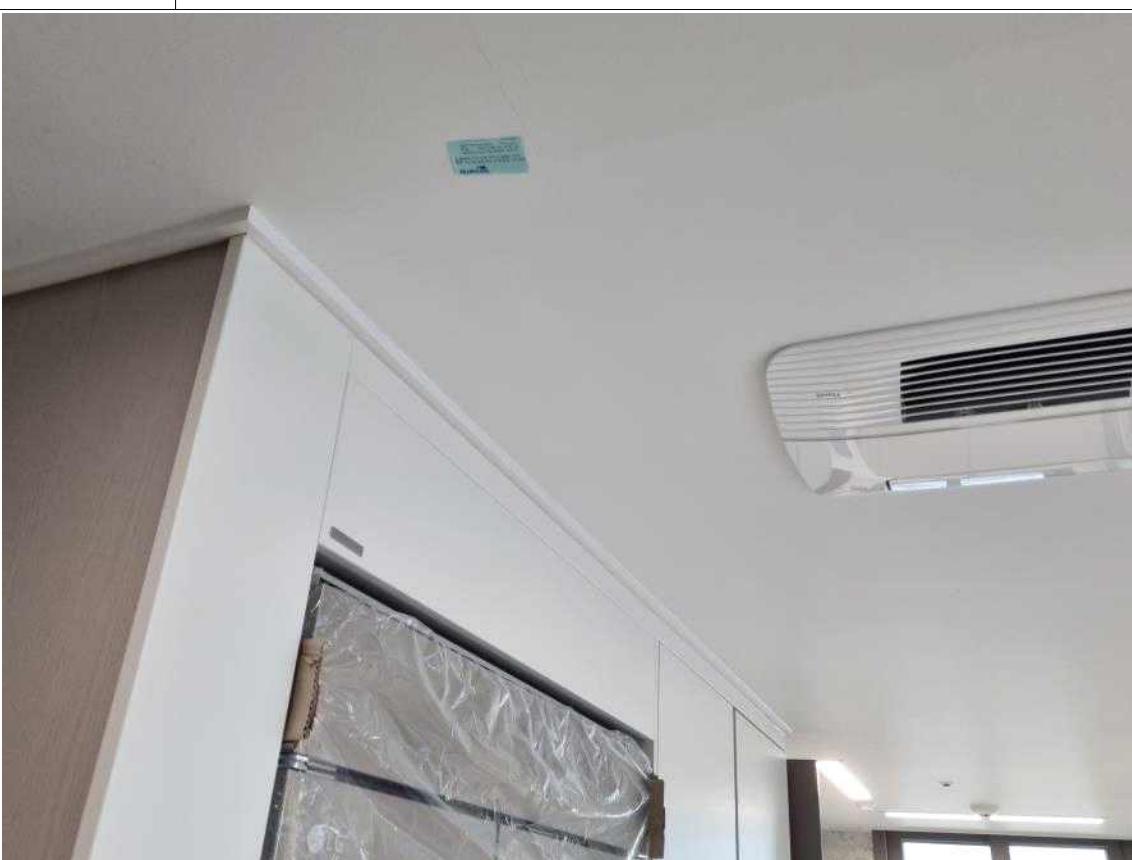
주방-6

5 상세 위치

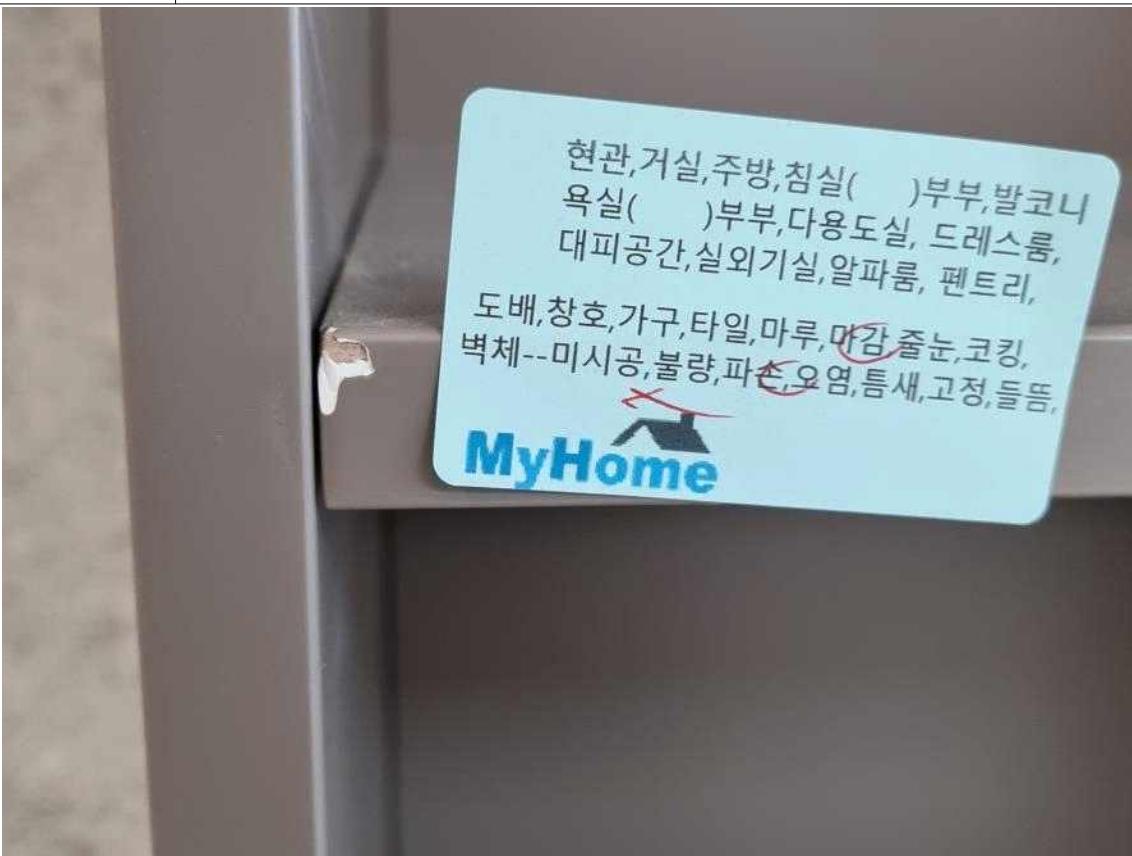
주방-7

수납장 문틀 파손

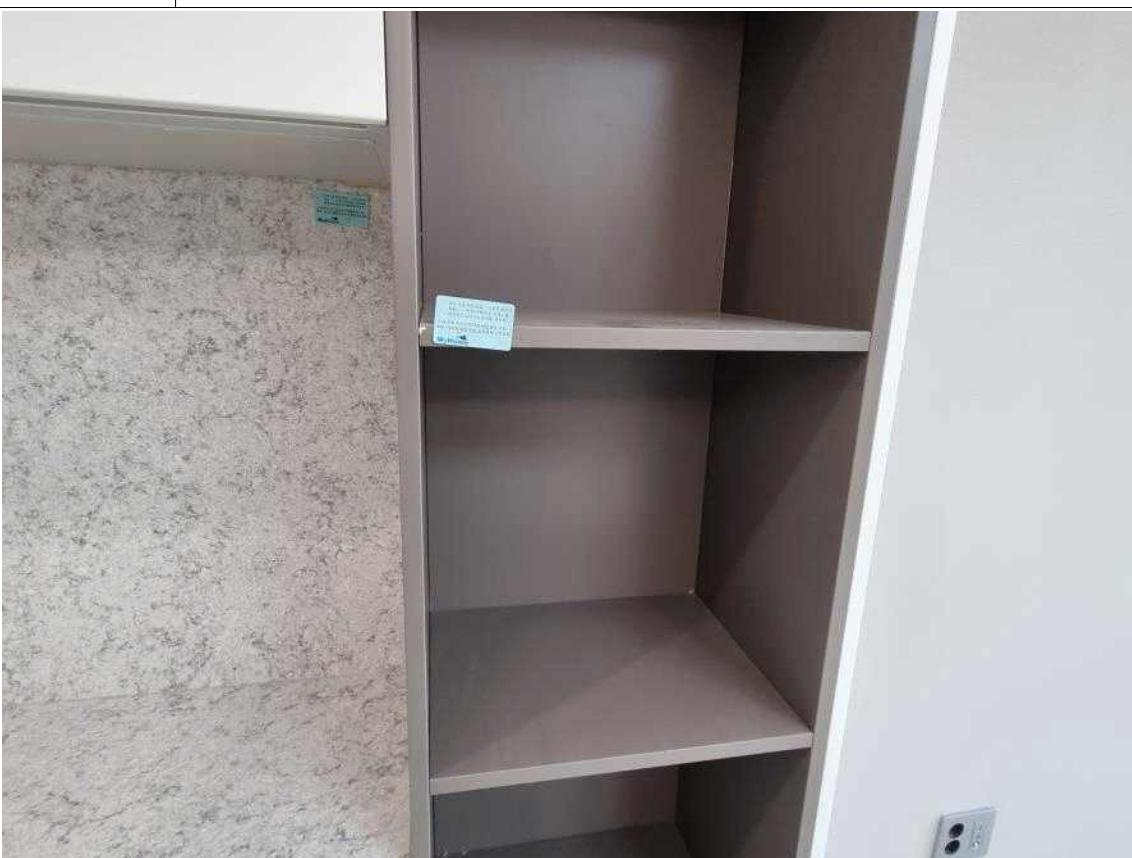
주방-8

7 상세 위치

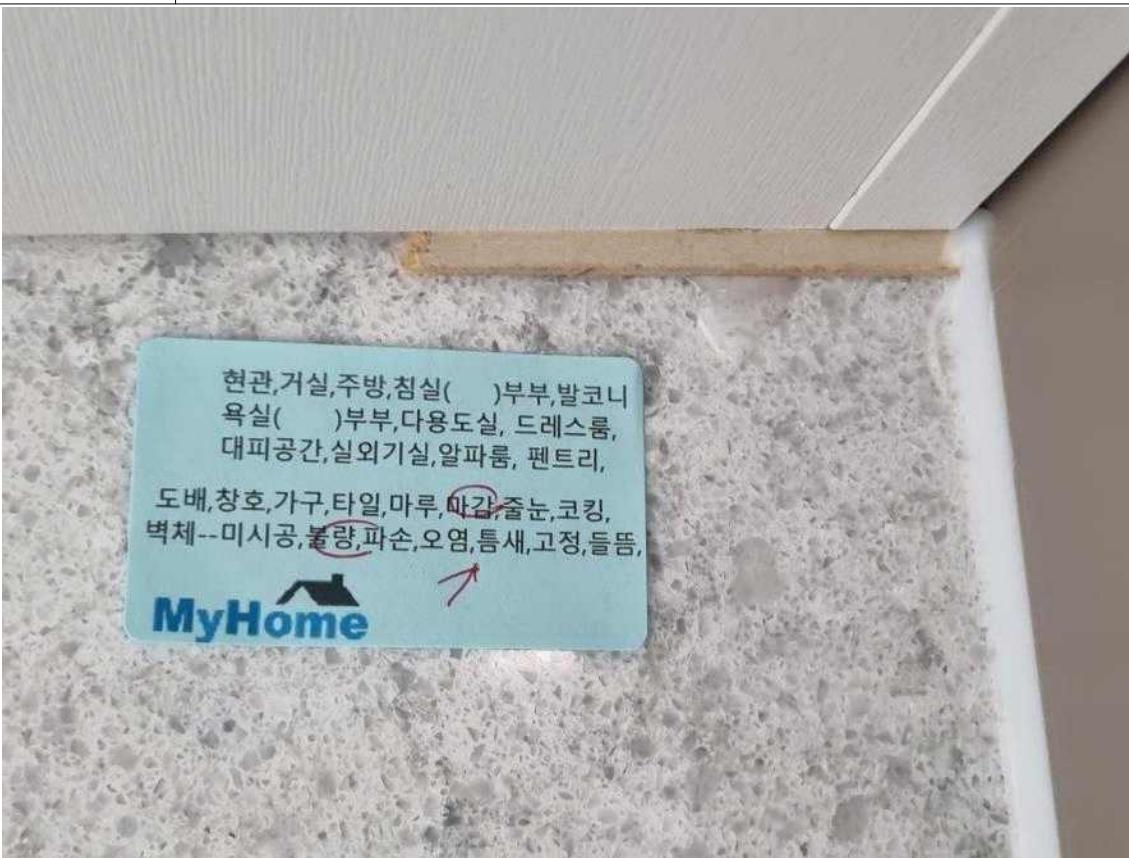
주방-9

수납장 하부 목재 제거 요망

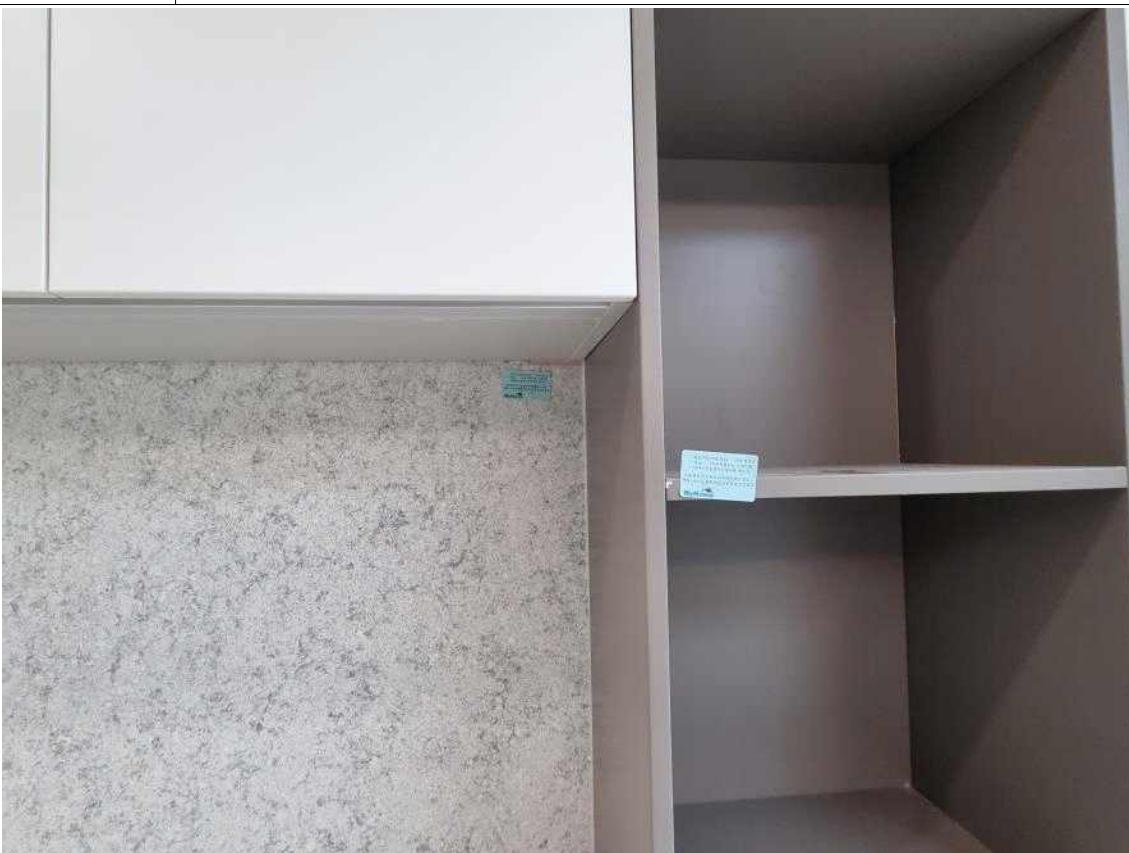
주방-10

9 상세 위치

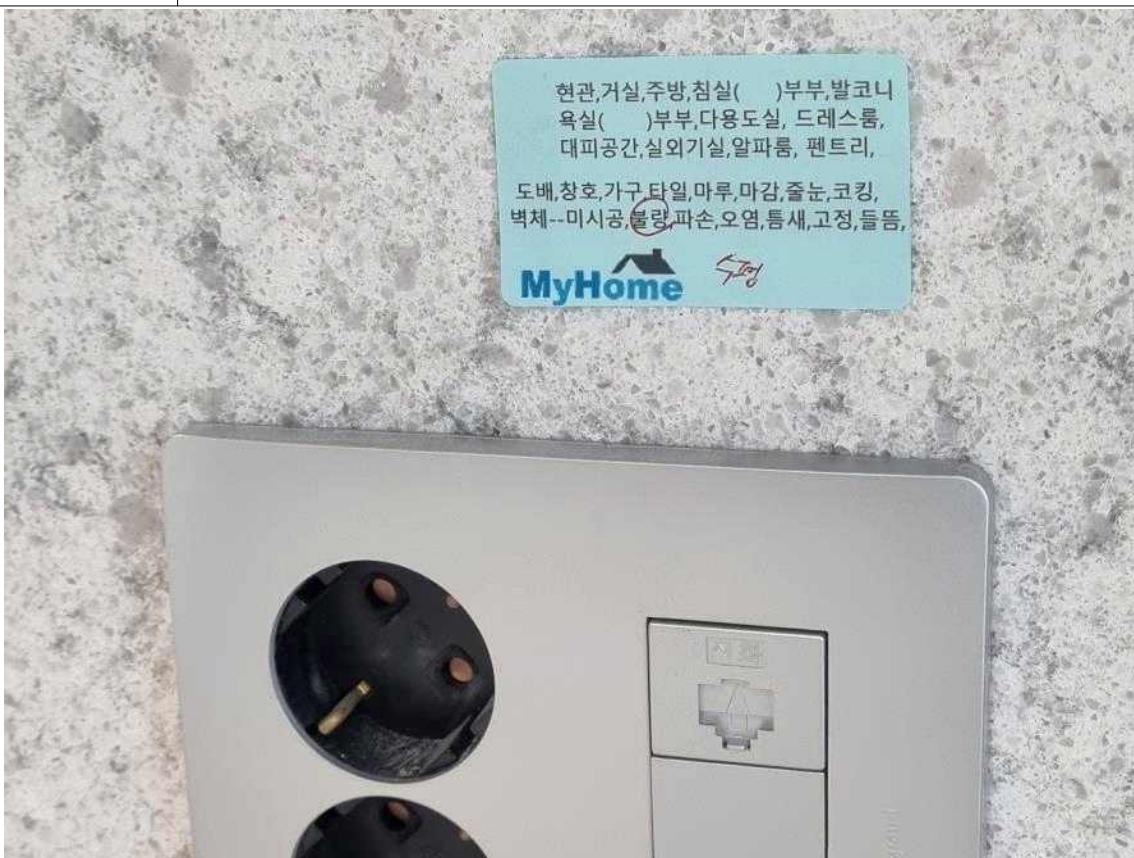
주방-13

콘센트 수평 불량

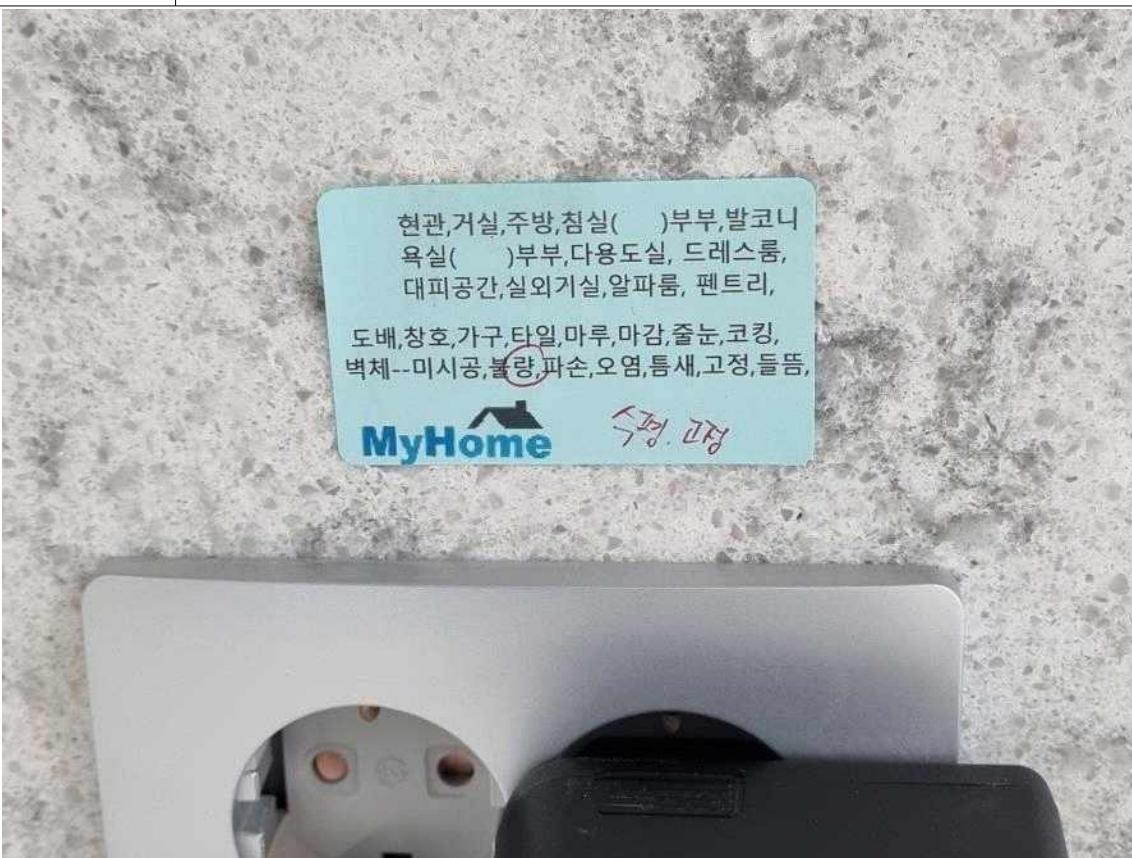
주방-15

콘센트 수평 불량

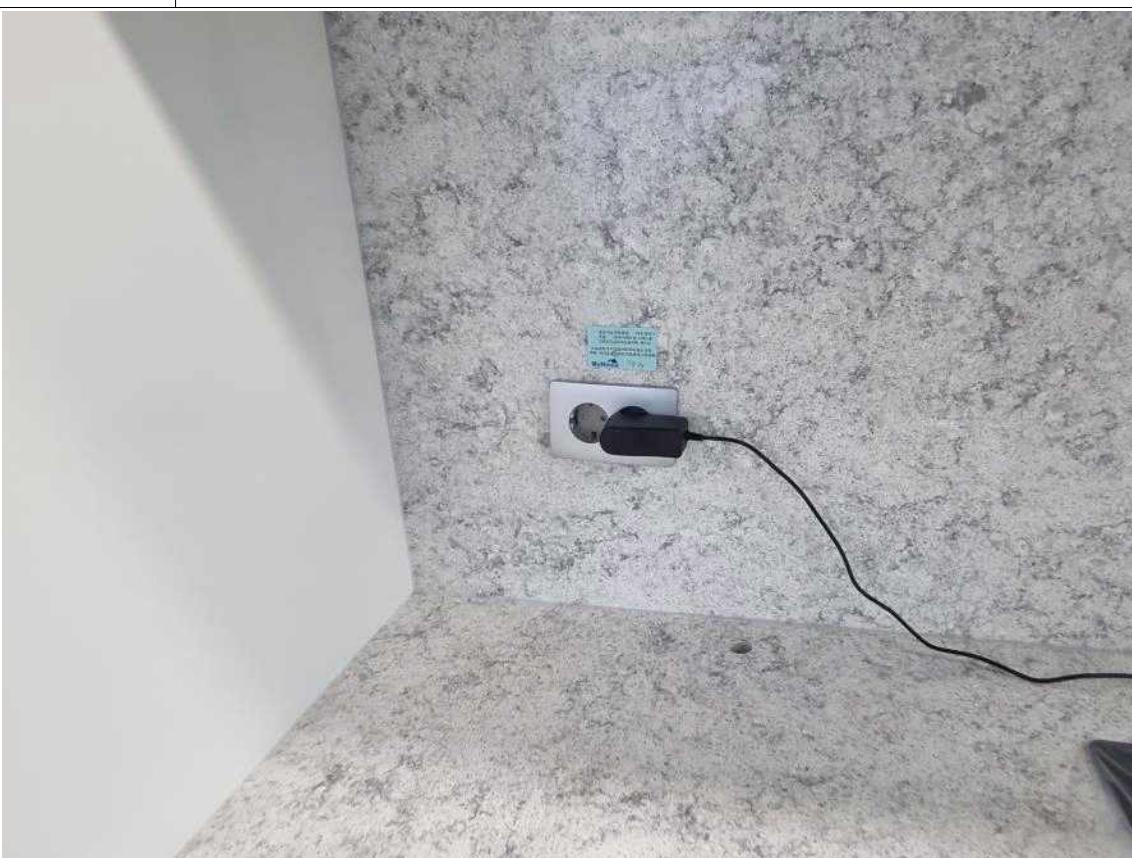
주방-16

15 상세 위치

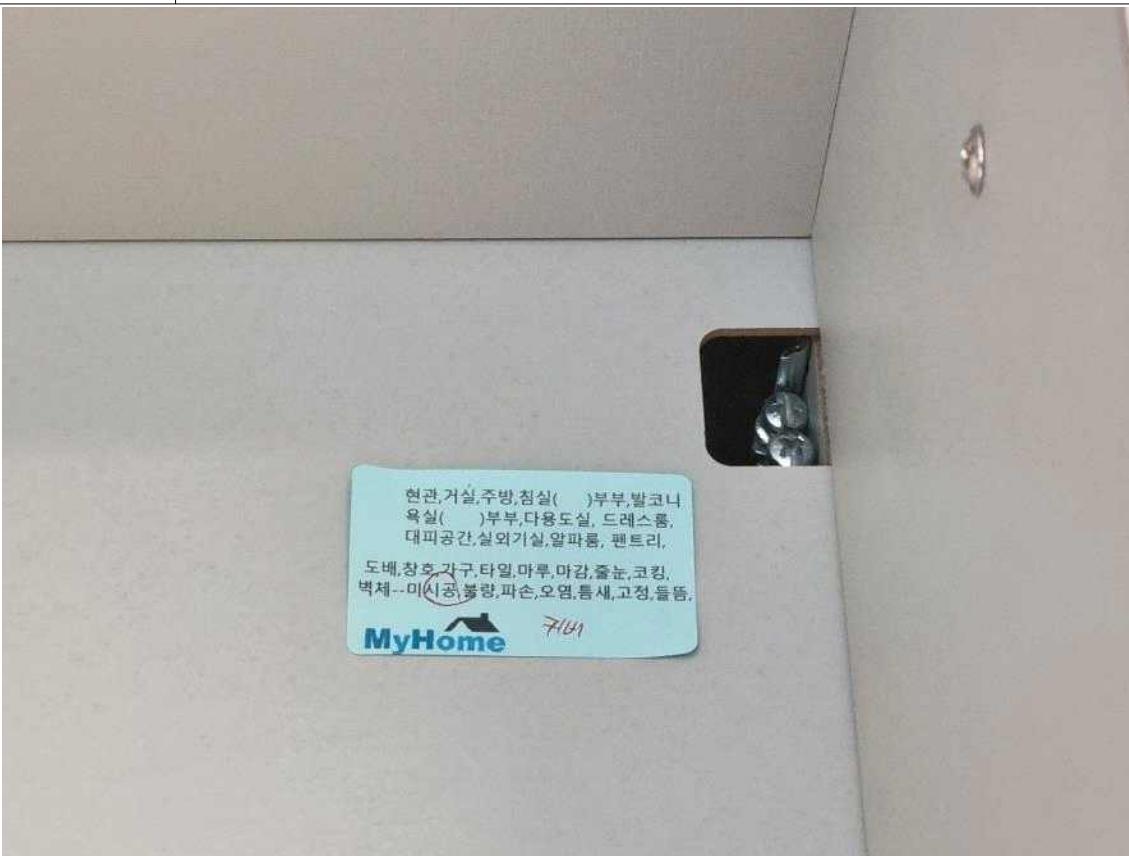
주방-17

수납장 내부 커버 미시공
