주택점검보고서

♠ 위치 : 부산 해운대구 해운대로 2001번길

♠ 점검일 : 2023년 11월 10일

84m²B

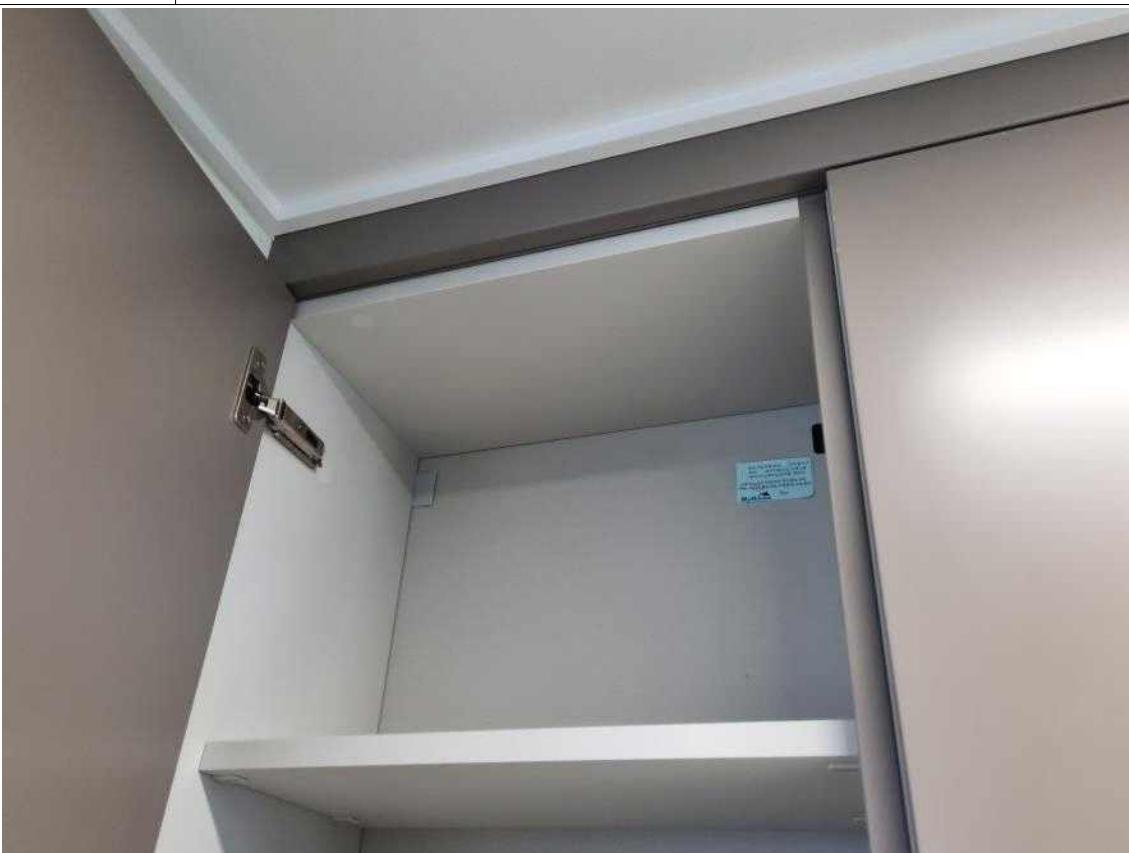
주방-18

17 상세 위치

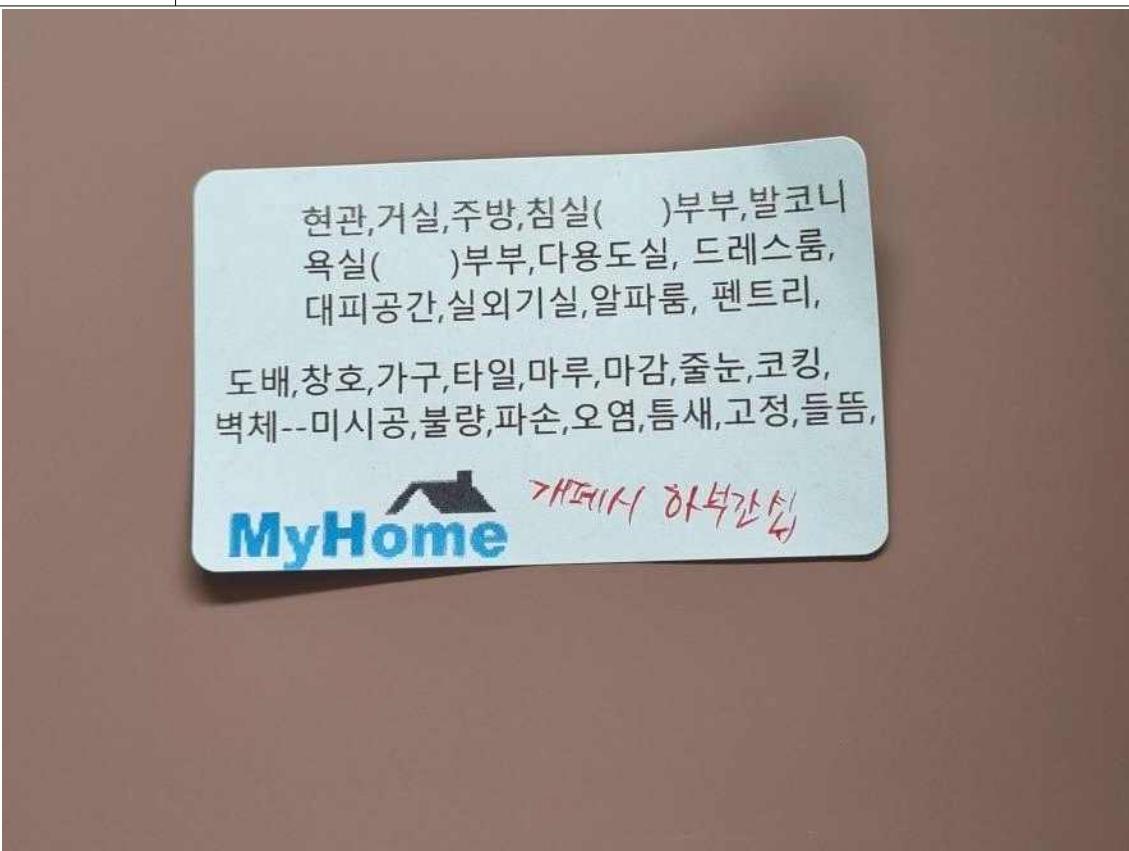
주방-19

수납장 문 개폐시 환풍기 간섭

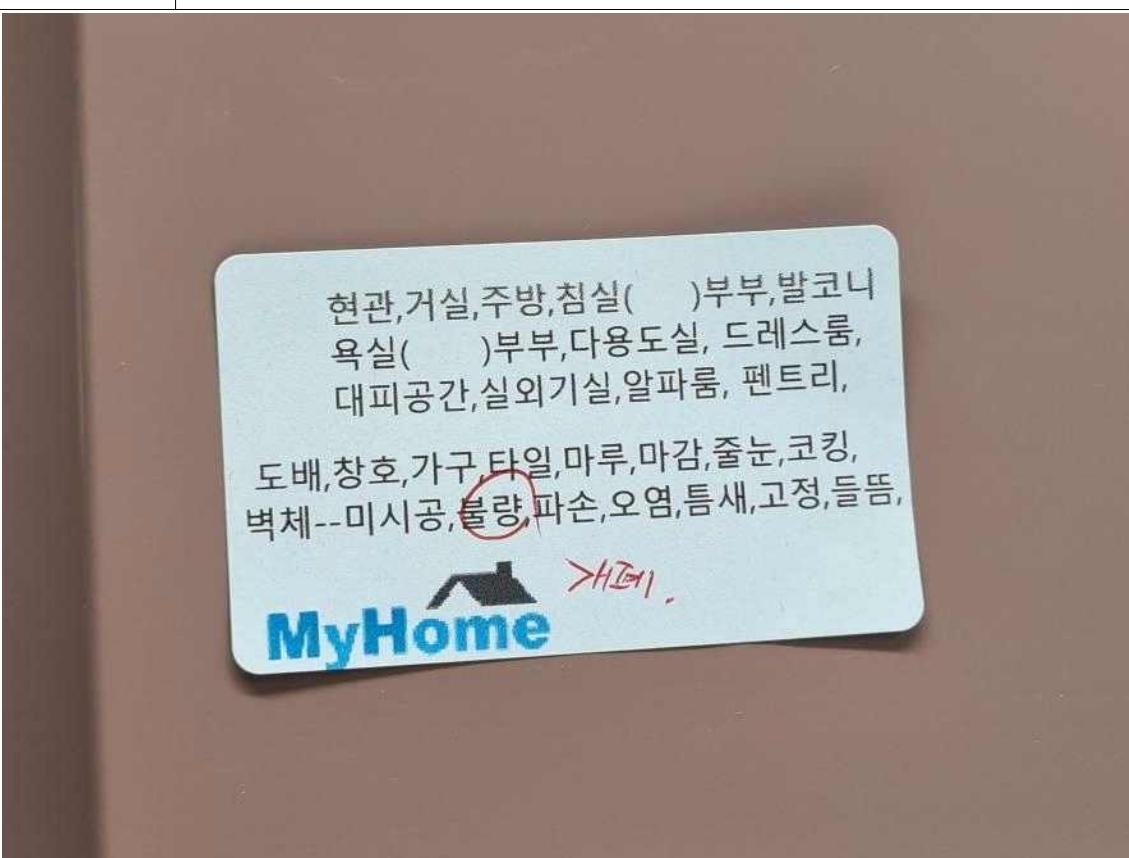
주방-20

수납장 문 개폐 불량

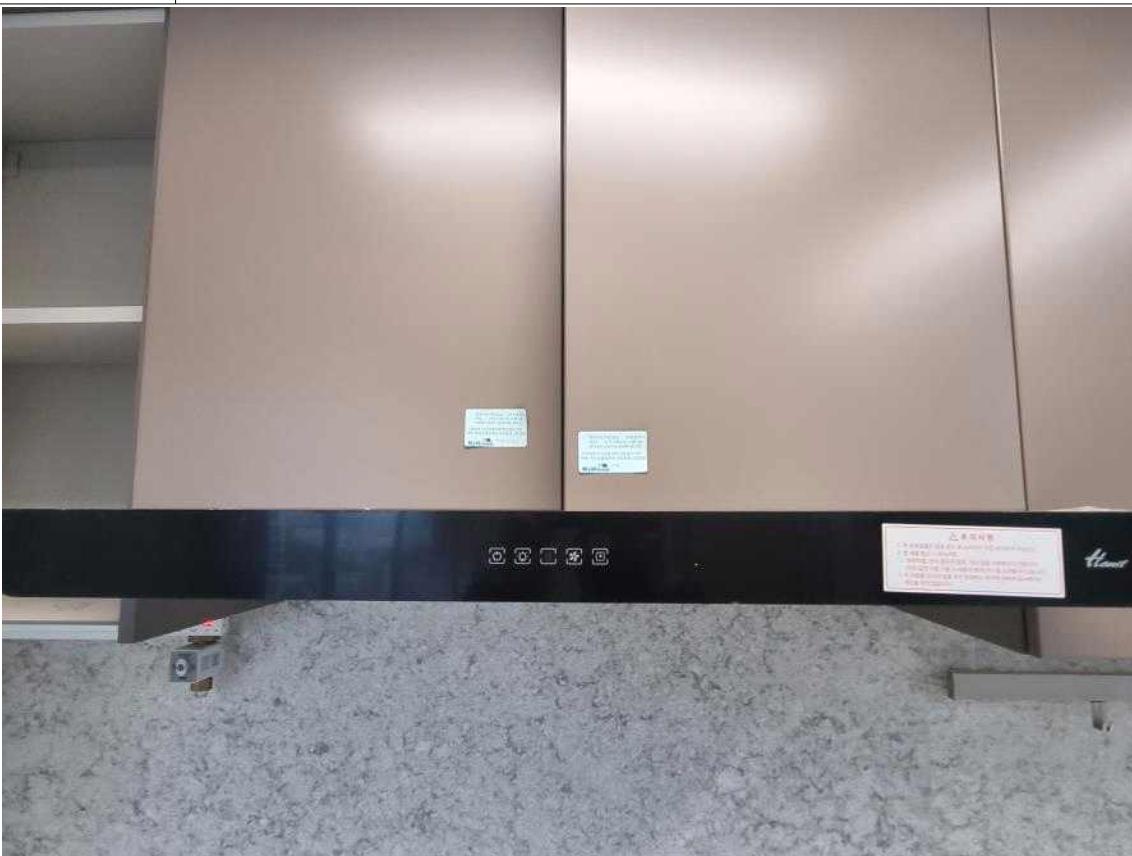
주방-21

19, 20 상세 위치

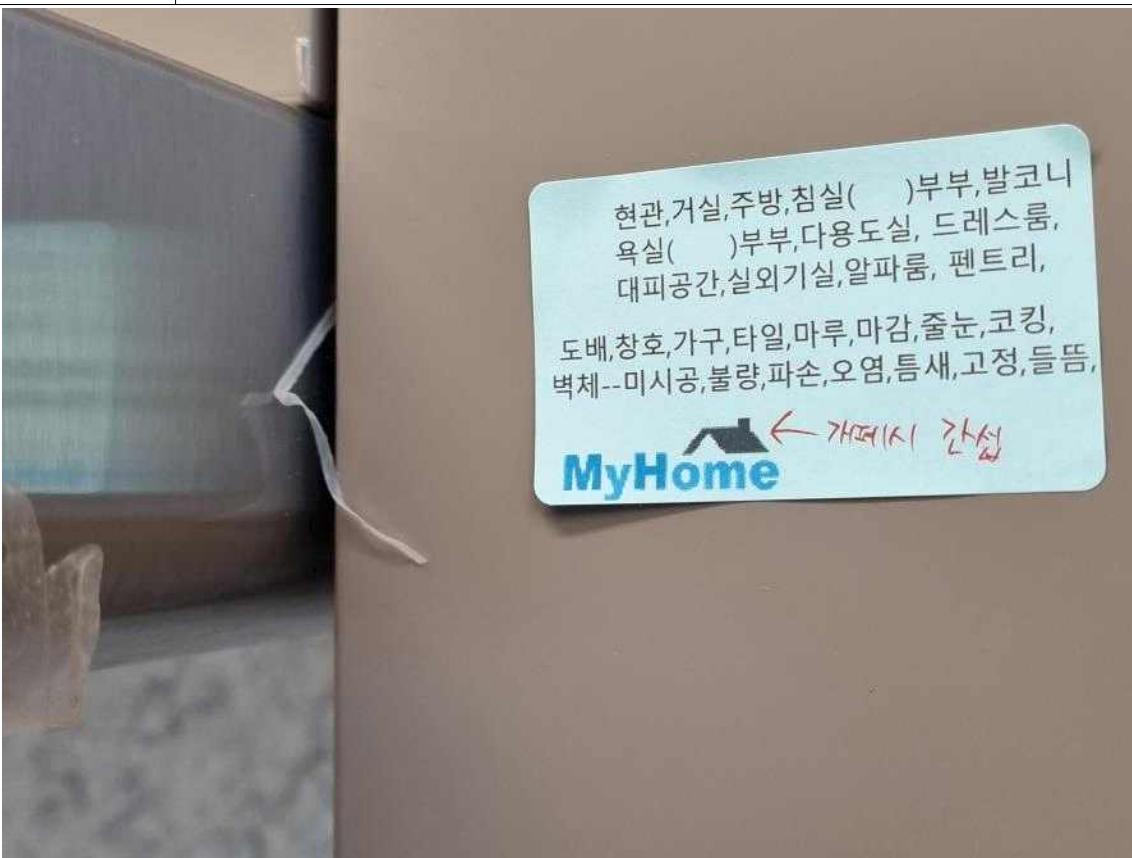
주방-22

수납장 문 개폐시 환풍기 부딪힘

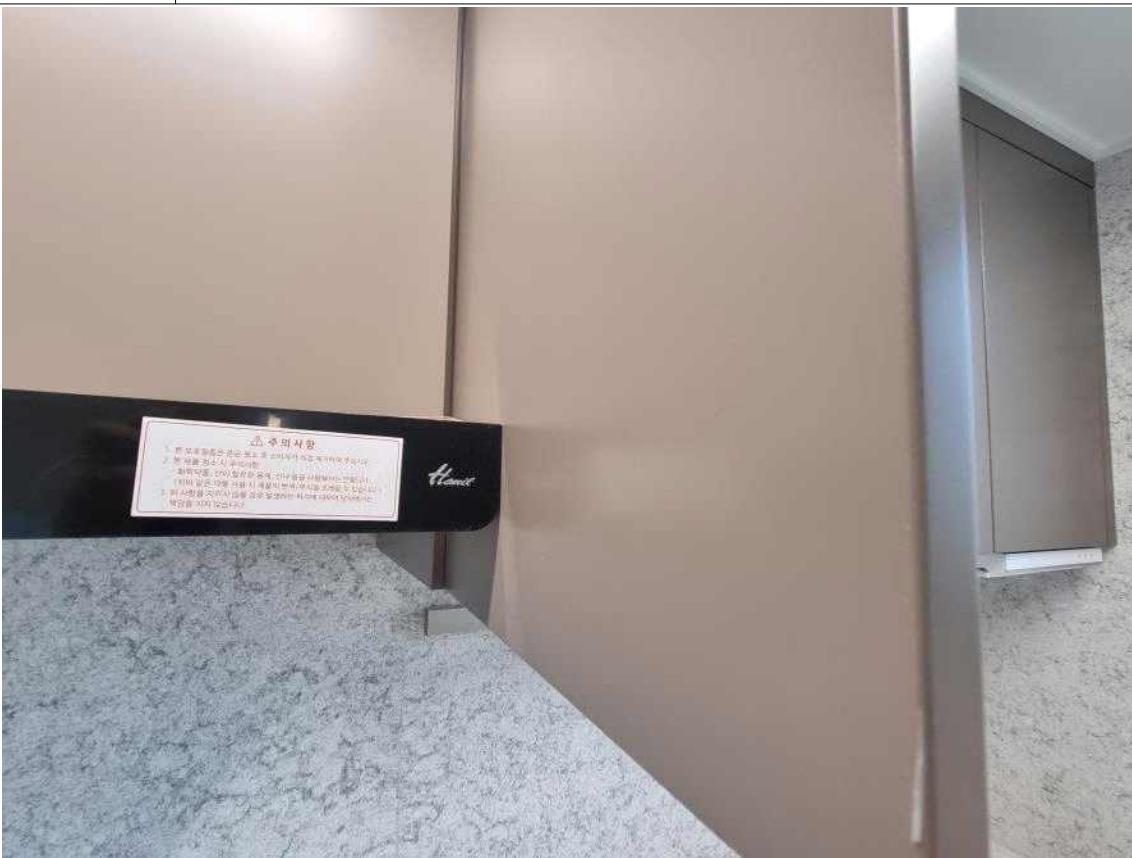
주방-23

22 상세 위치

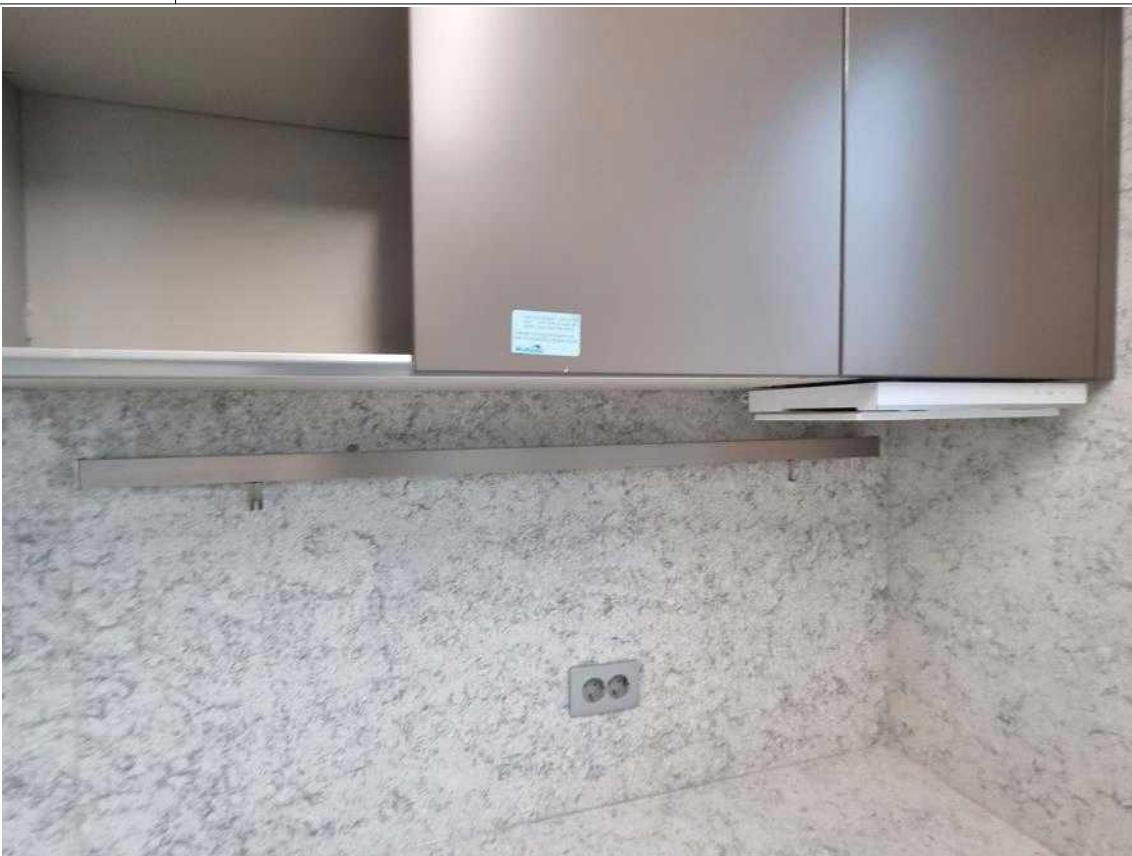
주방-25

24 상세 위치

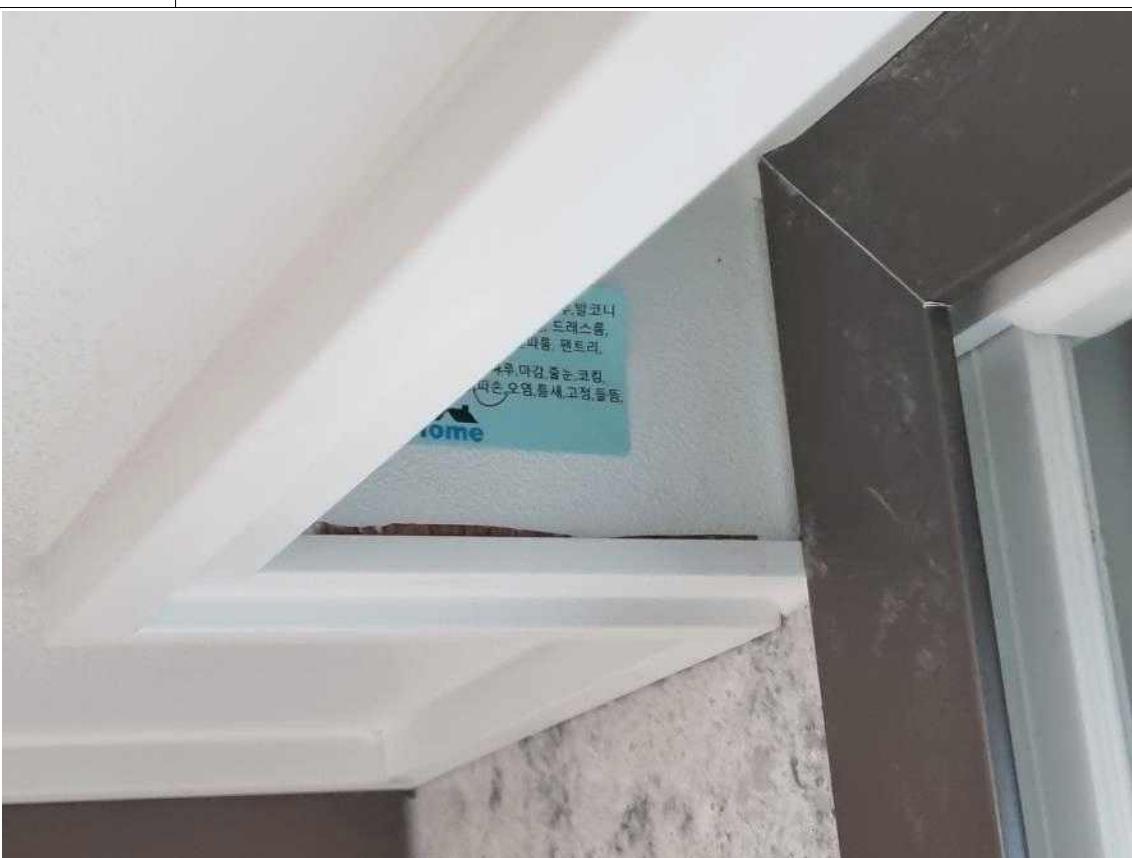
주방-26

천장 도배 파손

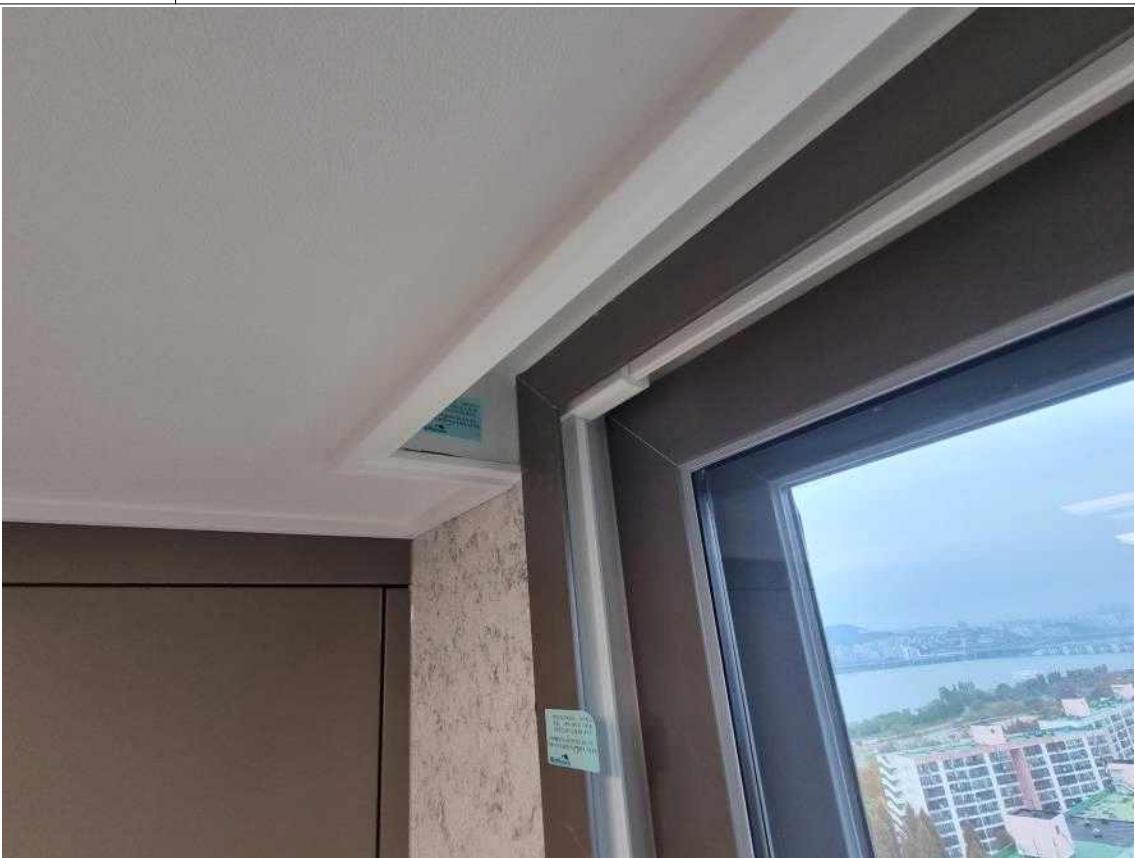
주방-27

26 상세 위치

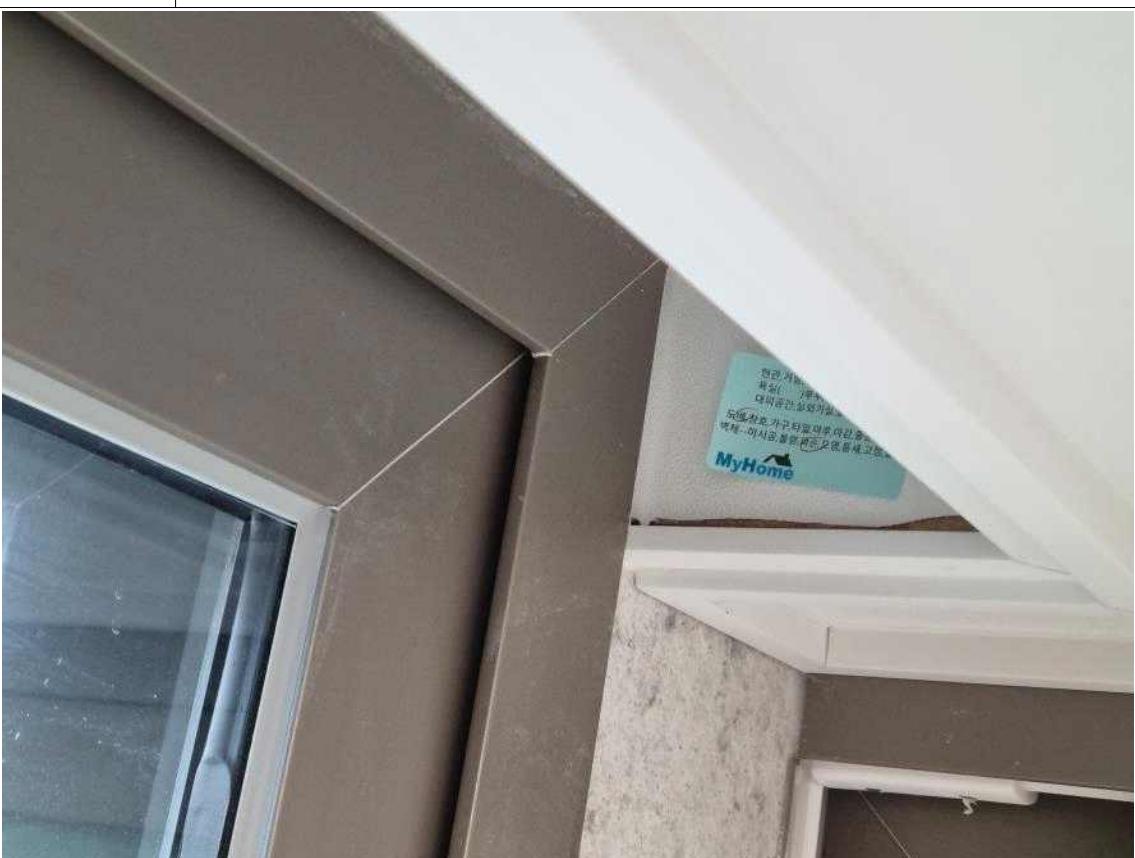
주방-28

천장 도배 파손

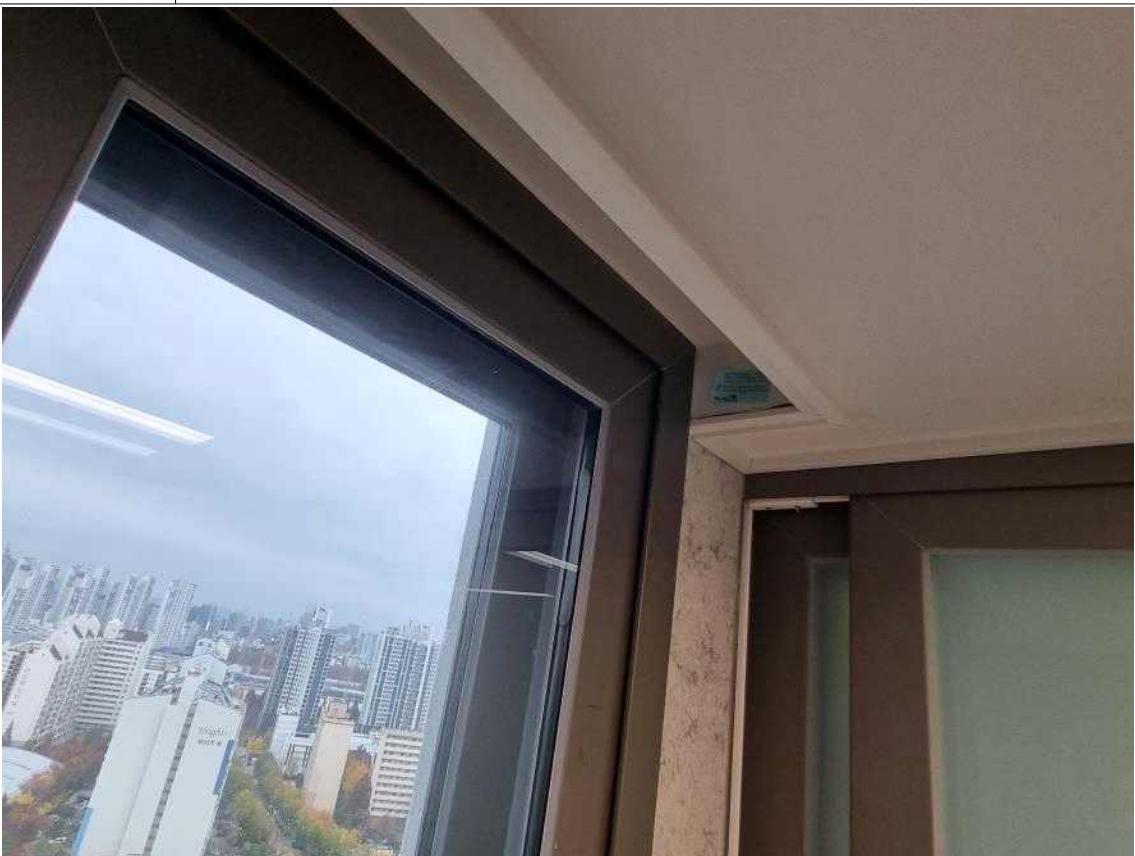
주방-29

28 상세 위치

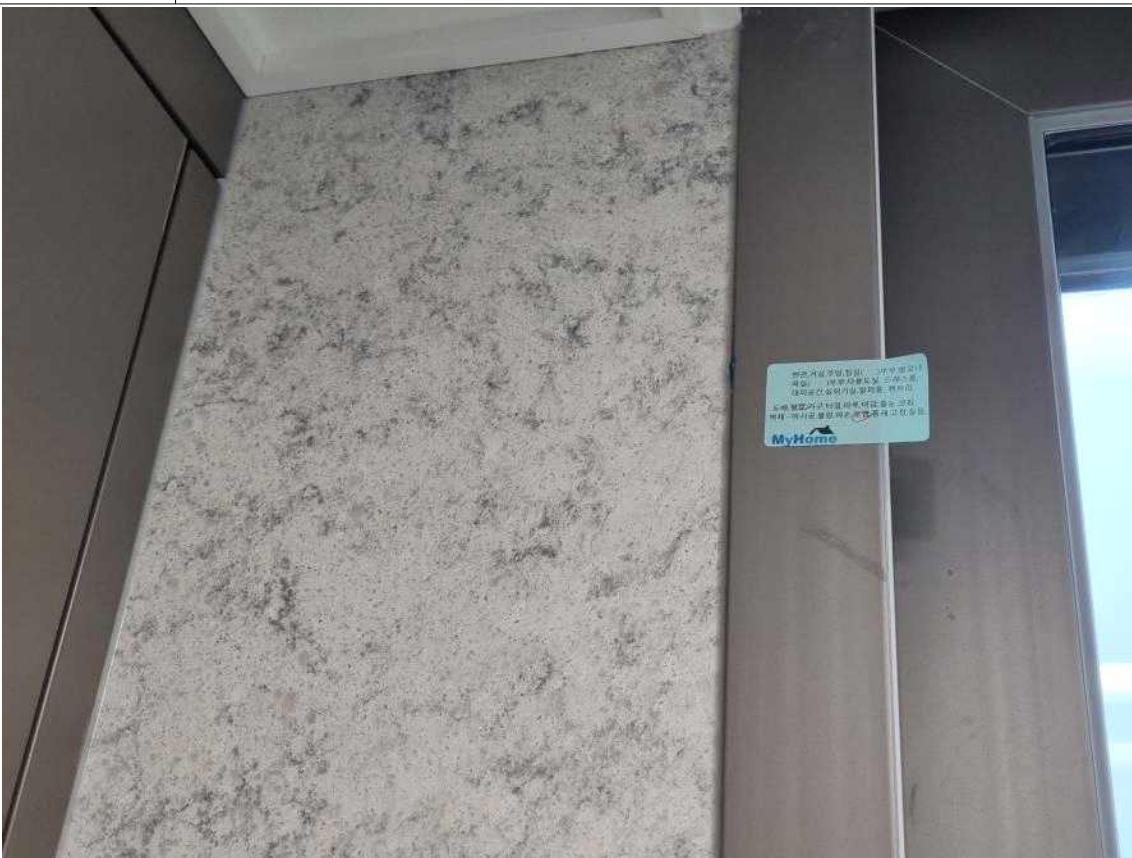
주방-31

30 상세 위치

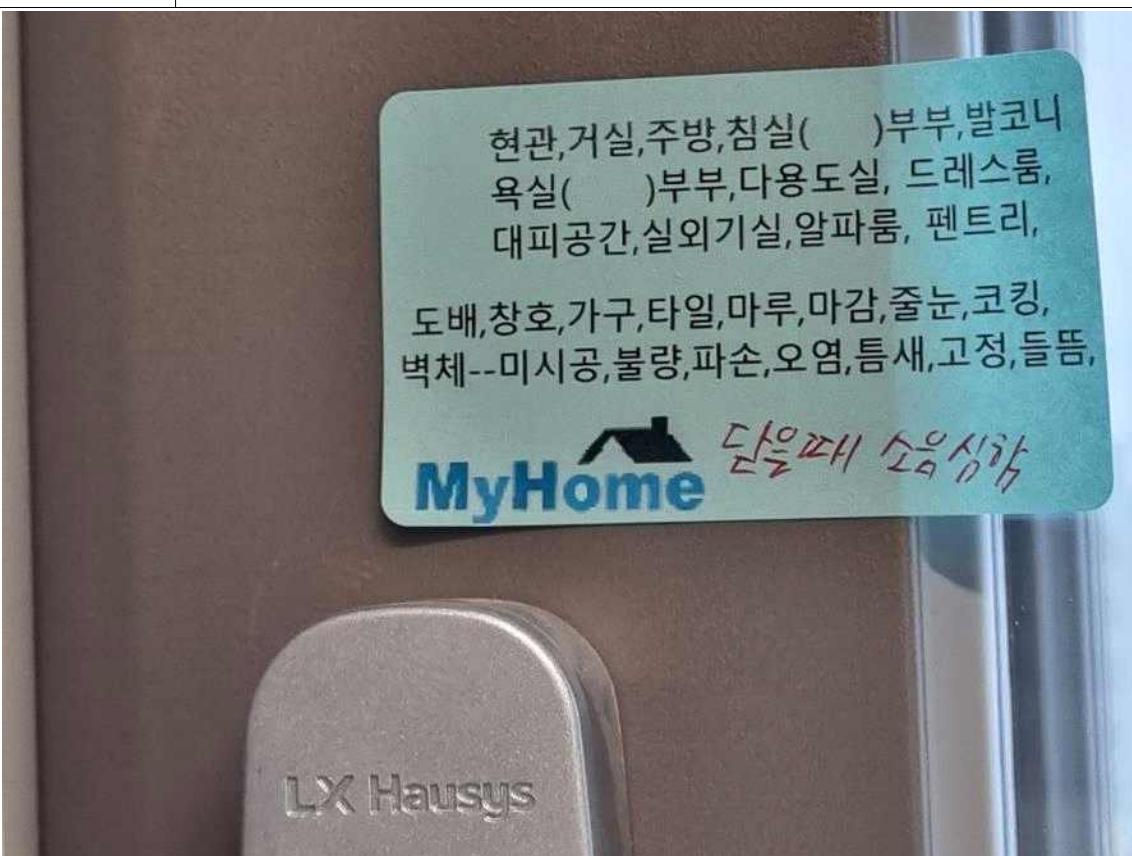
주방-32

창문 닫을 때 소음 발생

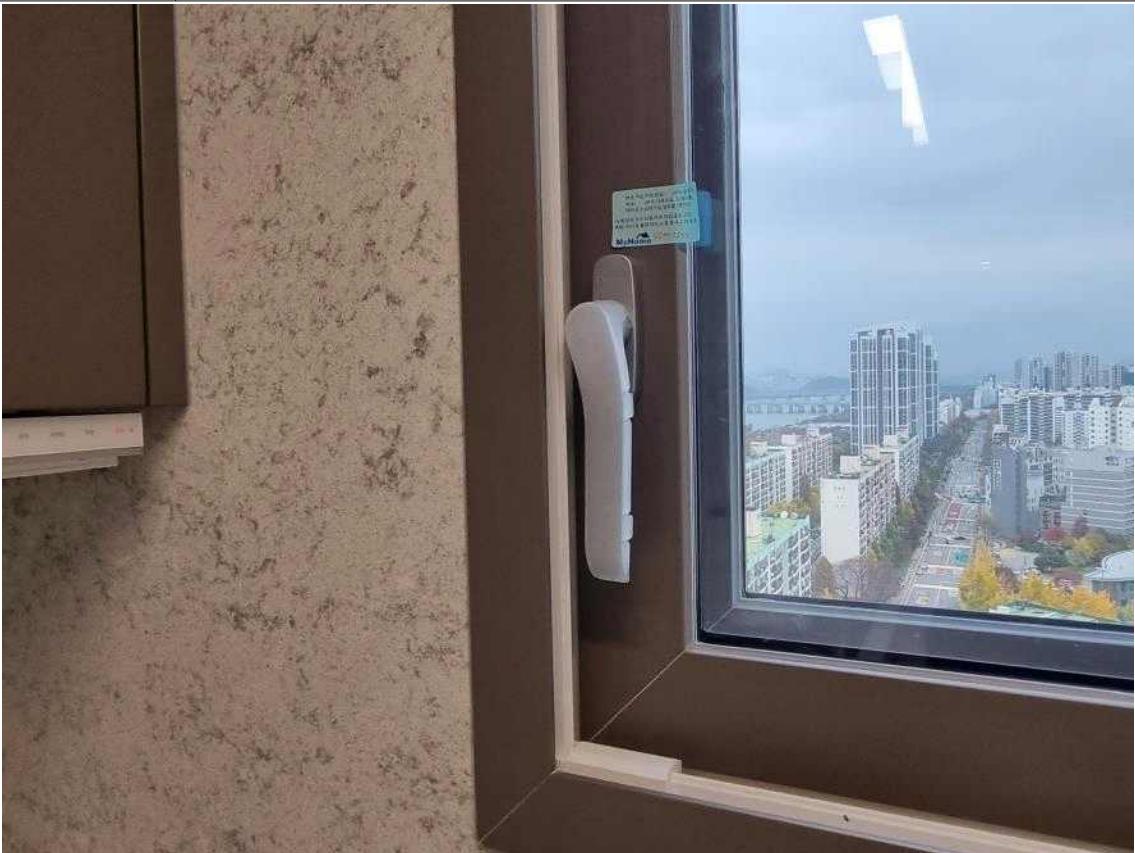
주방-33

32 상세 위치

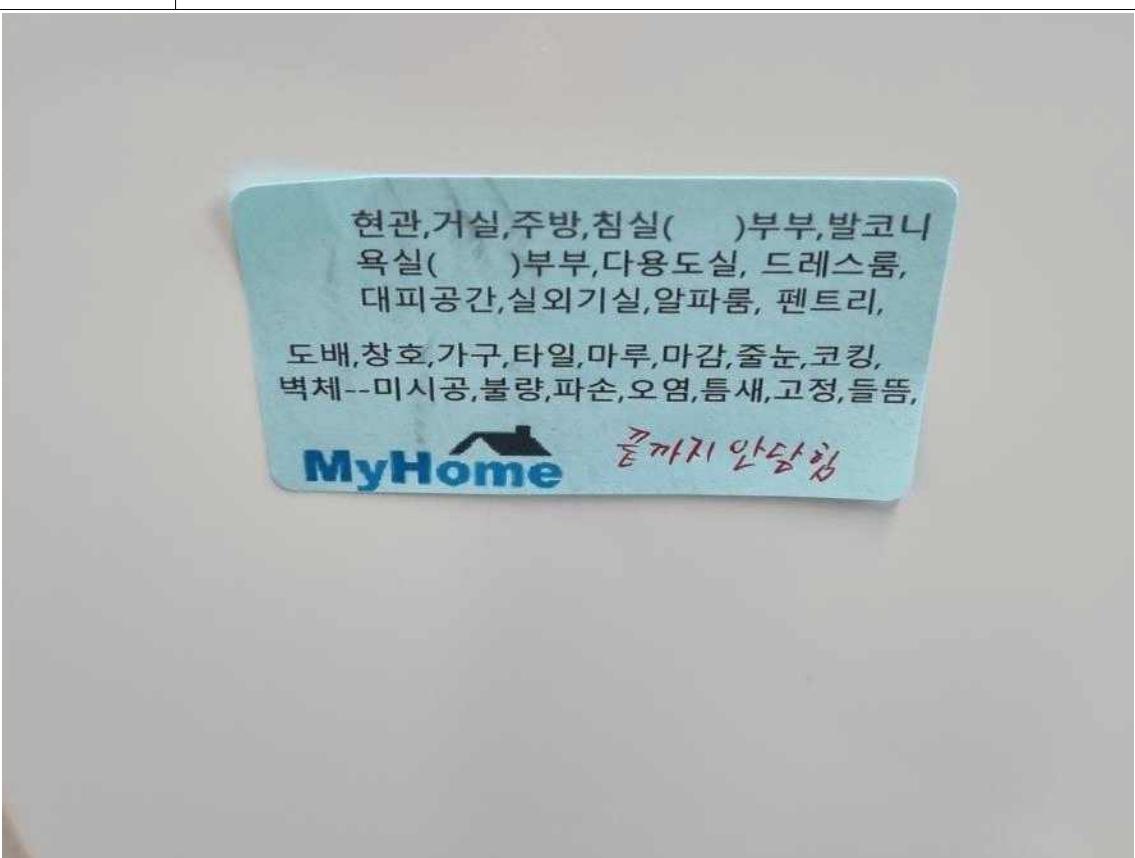
주방-34

수납장 문틀 끝까지 안닫힘

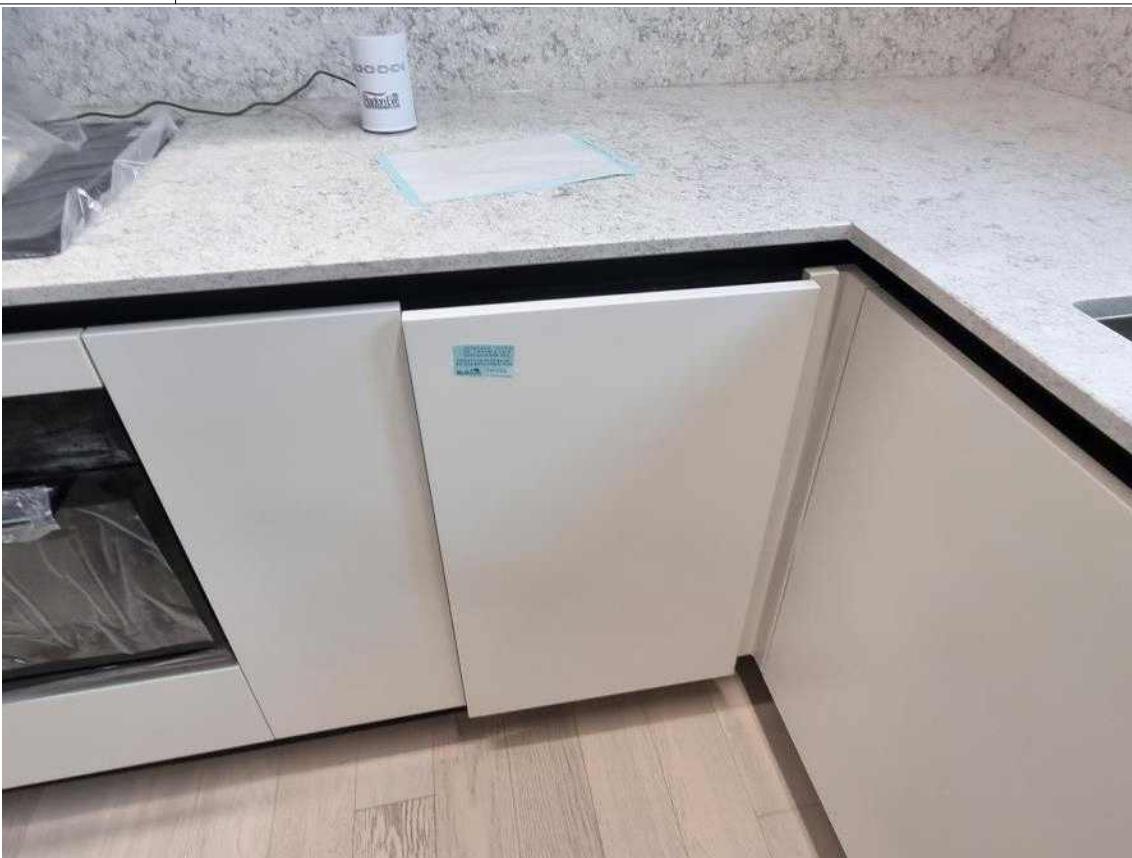
주방-35

34 상세 위치

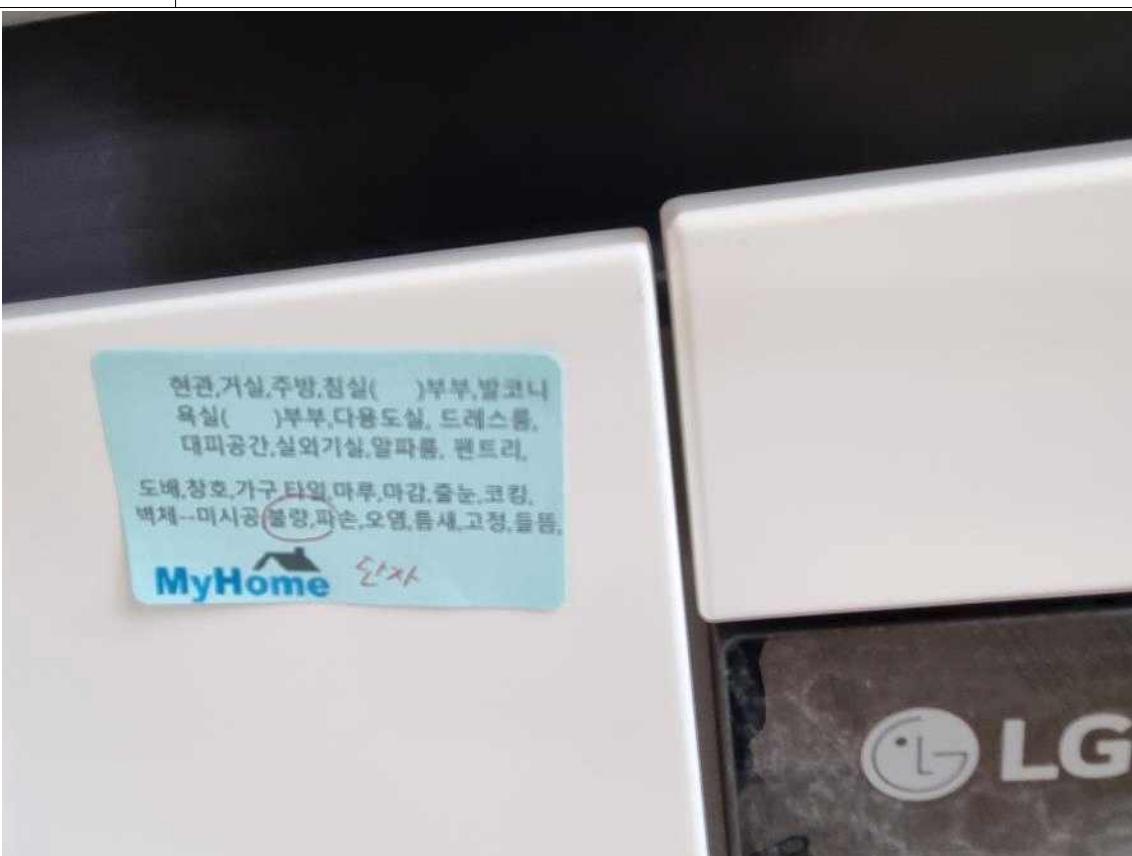
주방-36

수납장 문틀 단차 불량

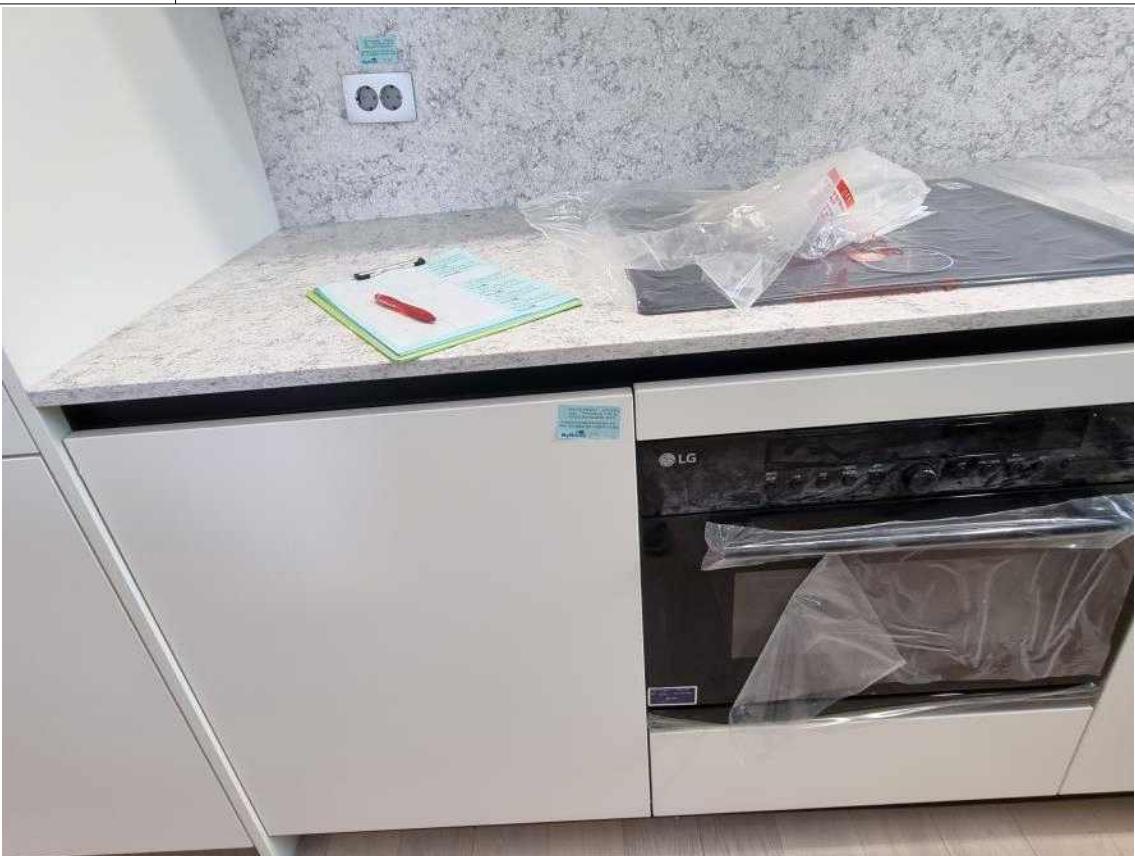
주방-37

36 상세 위치

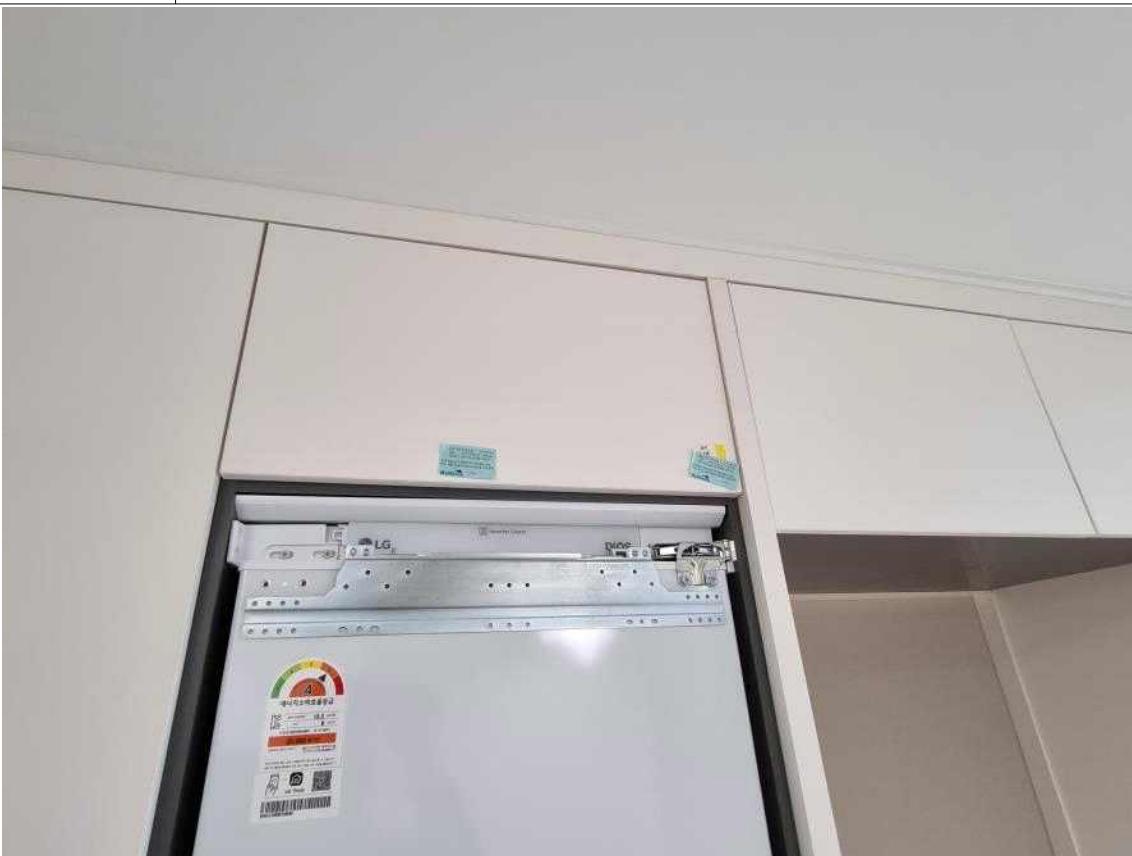
주방-39

38 상세 위치

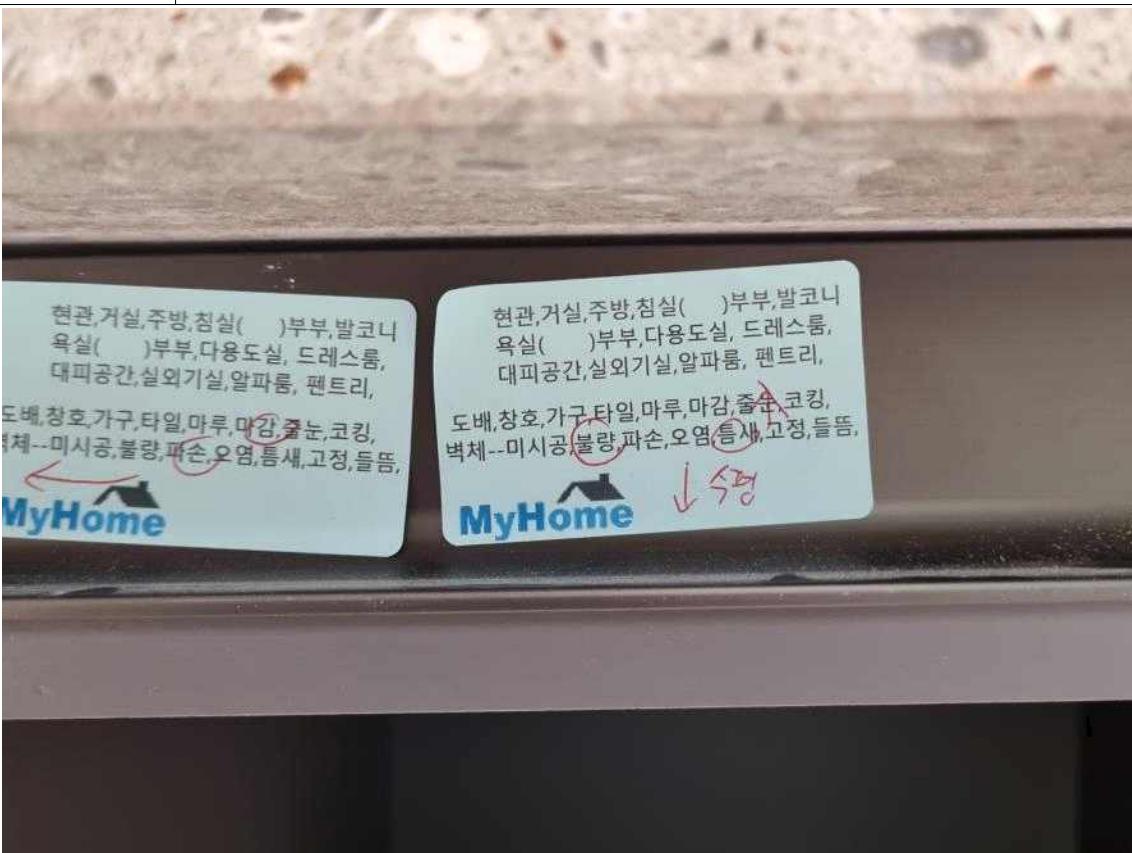
주방-40

싱크대 상판 하부 틈새 벌어짐, 자세히 보면 상판 하부의 틈새가 왼쪽으로
갈수록 벌어지고 있음

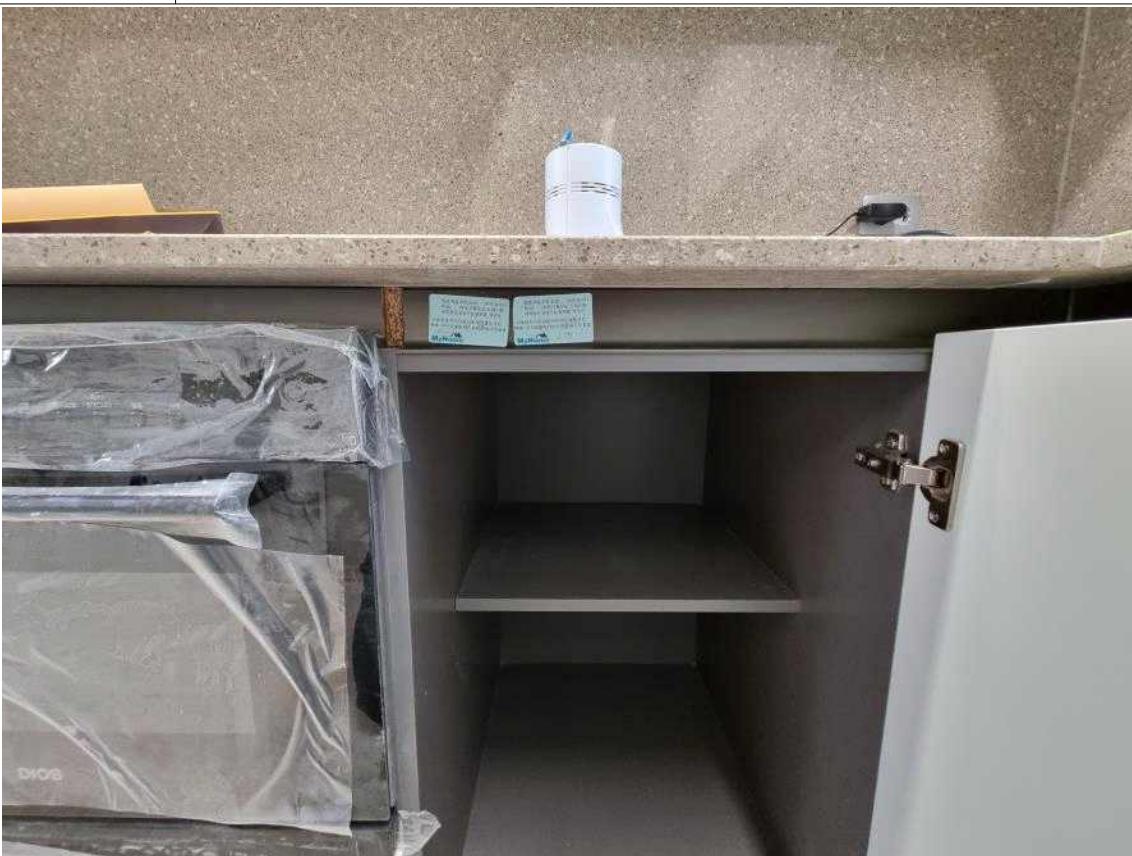
주방-41

40 상세 위치

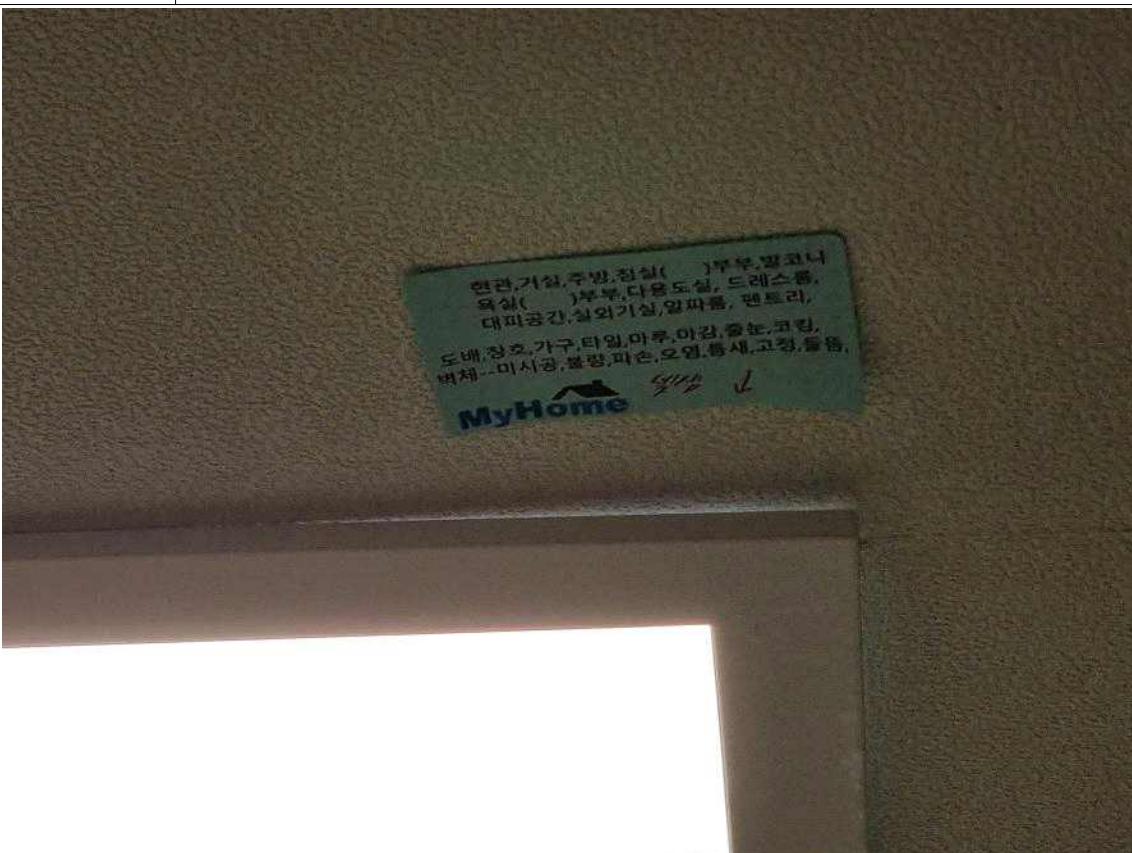
주방-42

천장 전등 틈새 불량, 빛샘

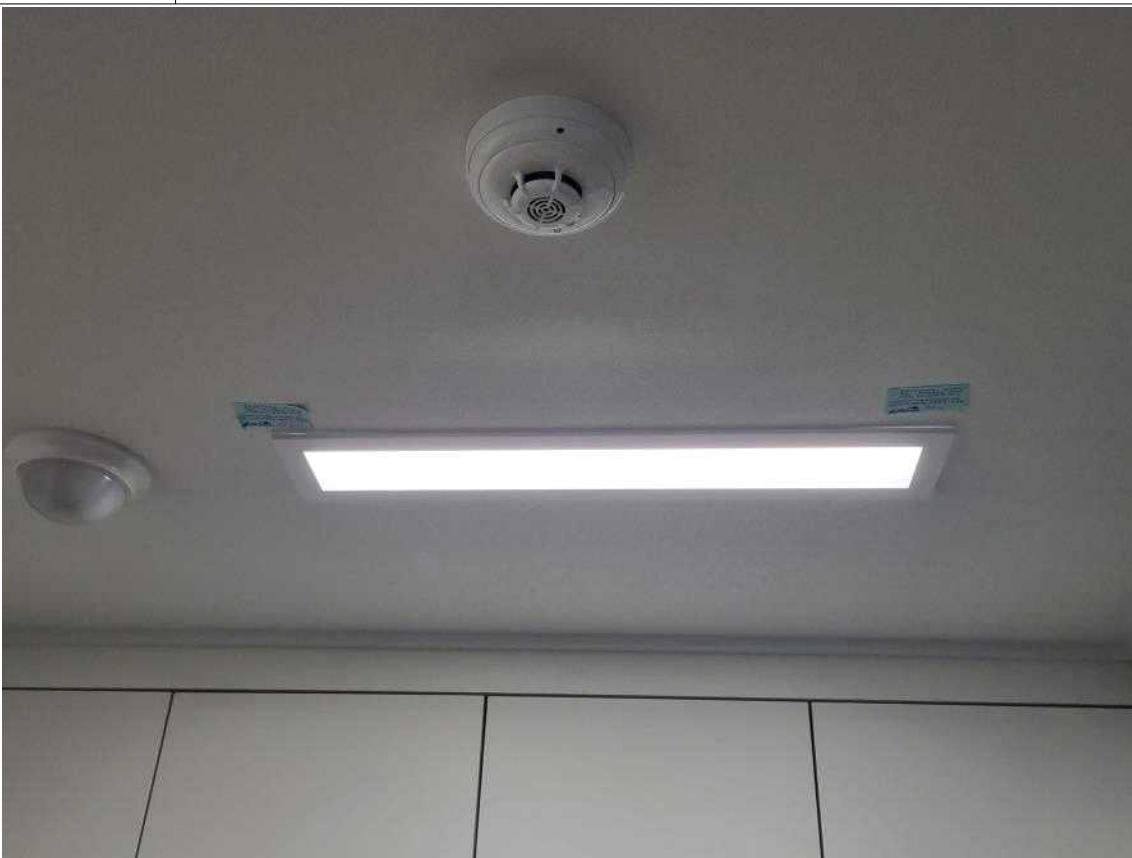
주방-43

42 상세 위치

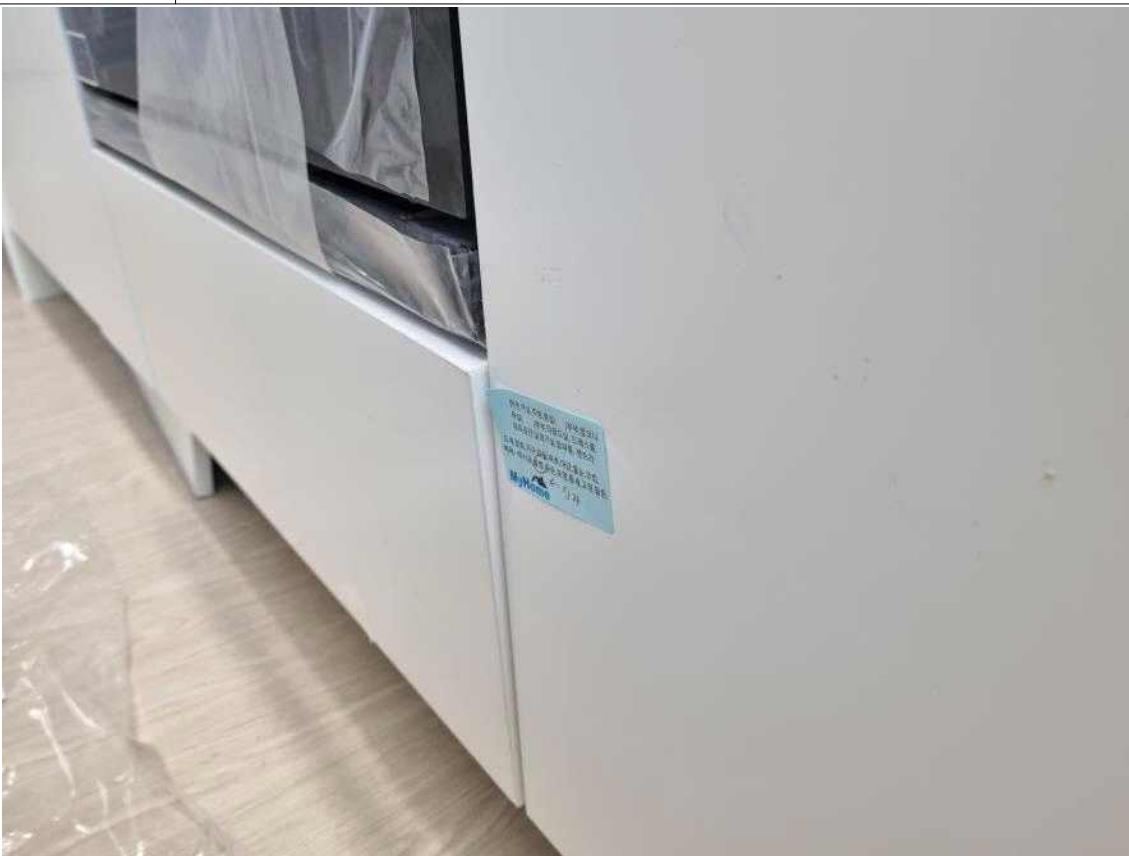
주방-45

44 상세 위치
