주택점검보고서

♠ 위치 : 부산 해운대구 해운대로 2001번길

♠ 점검일 : 2023년 11월 10일

84m²B

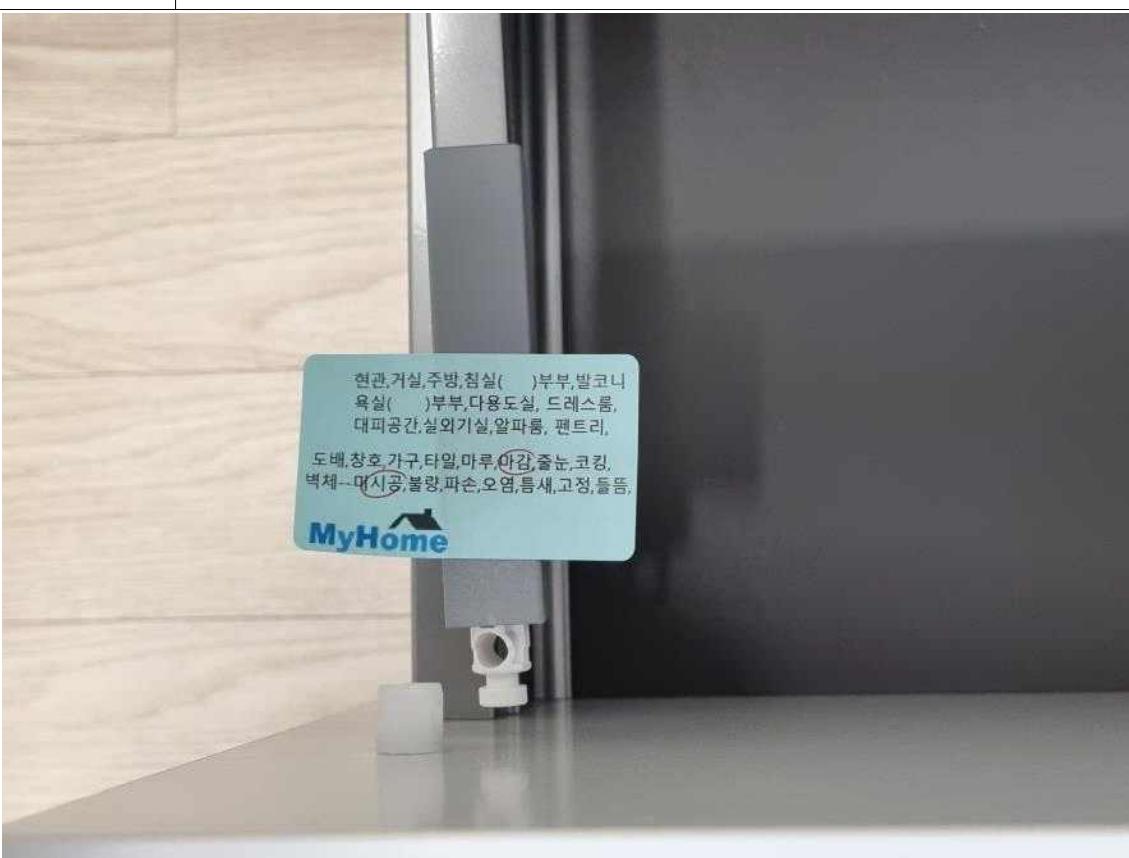
주방-46

수납장 내부 고정 불량

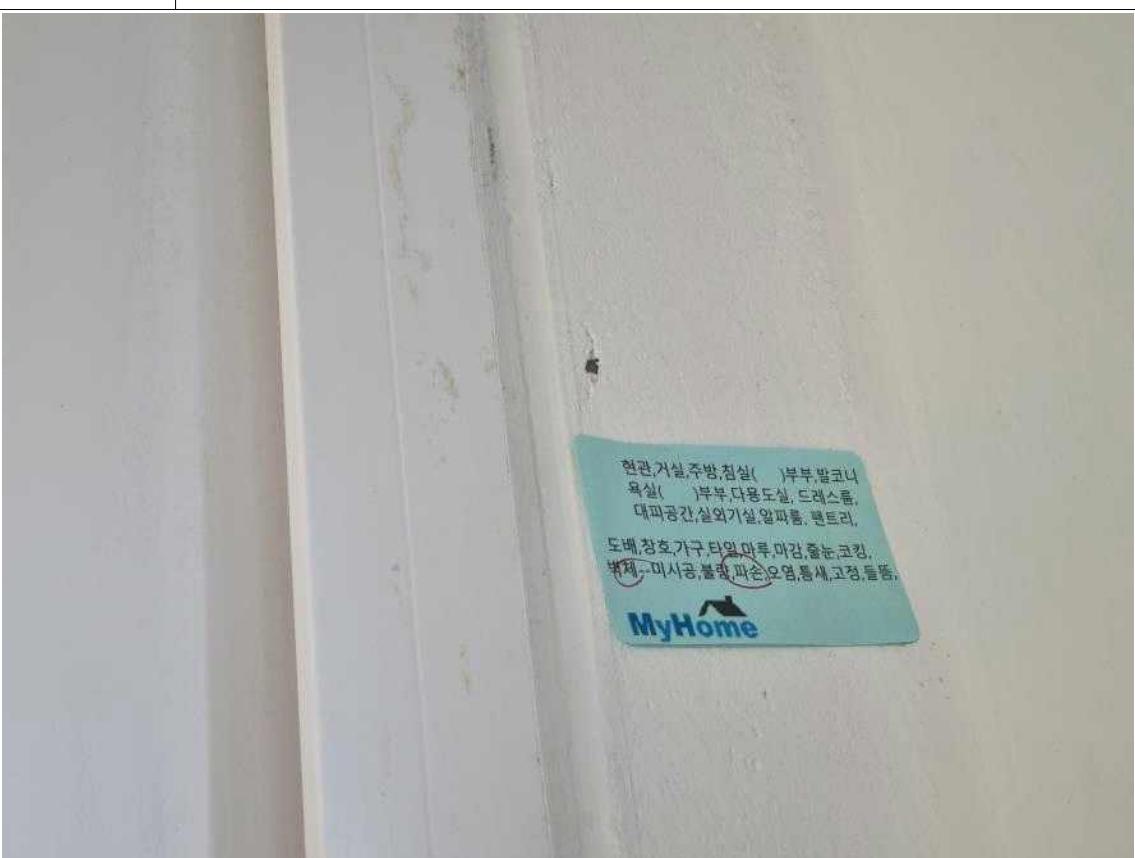
다용도실-2

문틀 벽체 파손

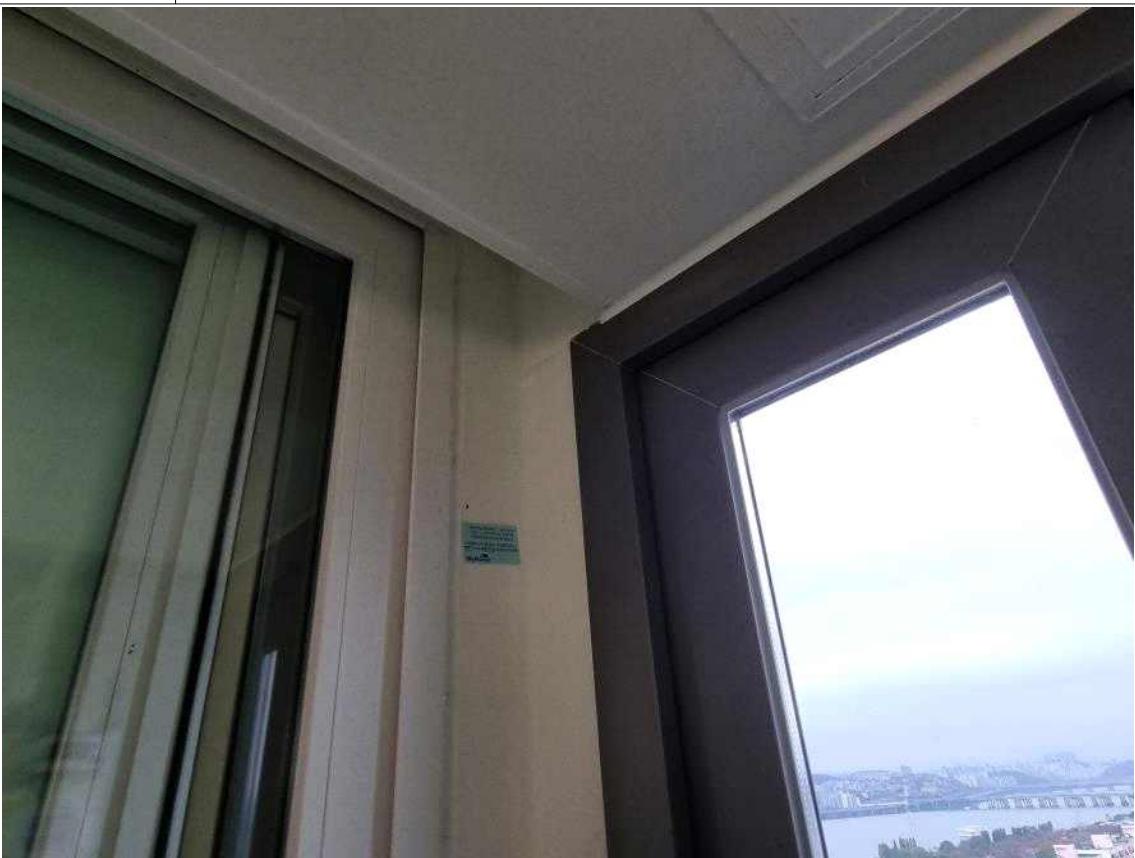
다용도실-3

2 상세 위치

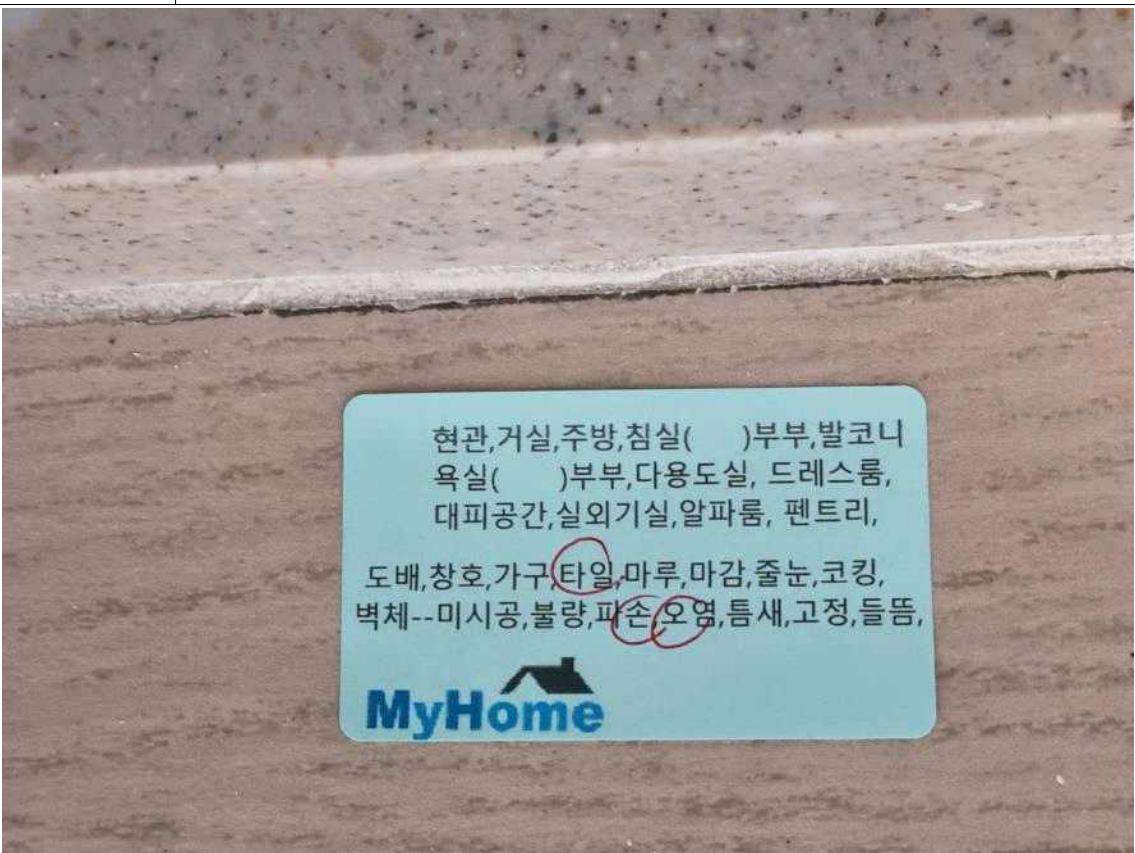
다용도실-4

바닥 줄눈 틈새 불량

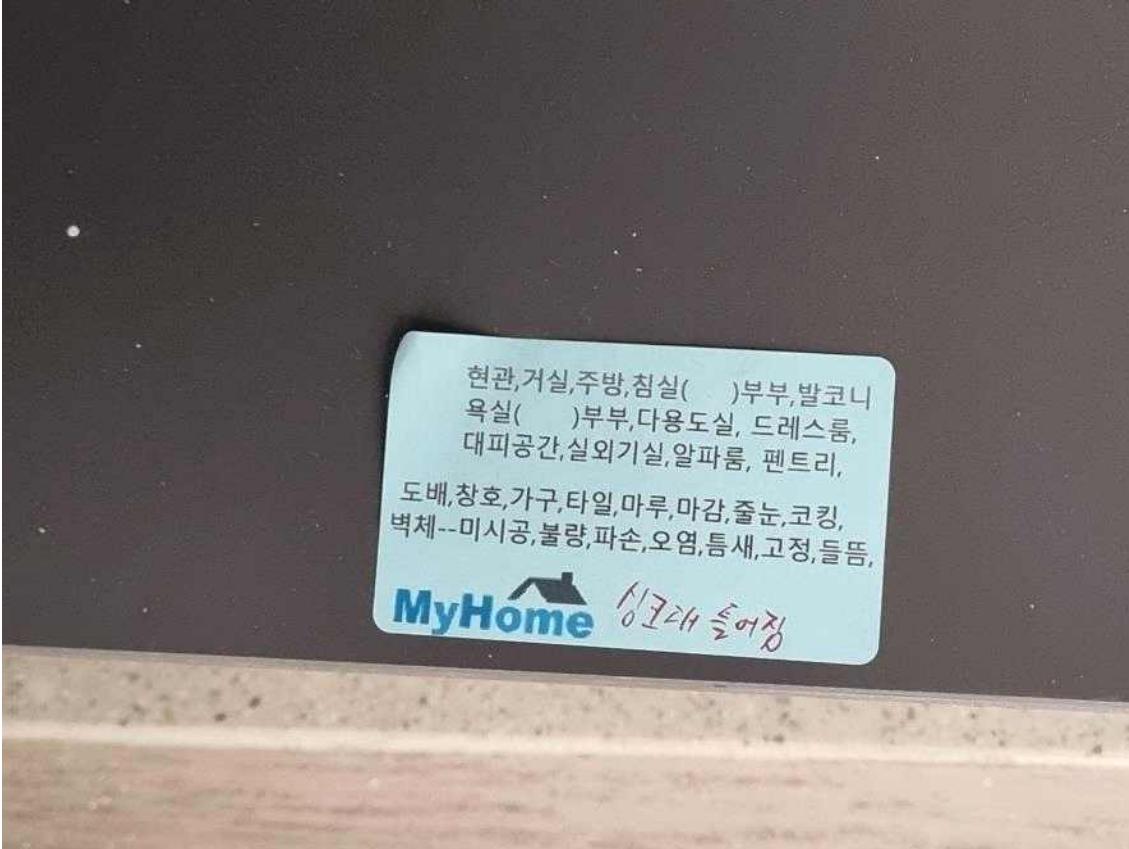
다용도실-5

싱크대 틀어짐, 바닥 타일 간격 안맞음

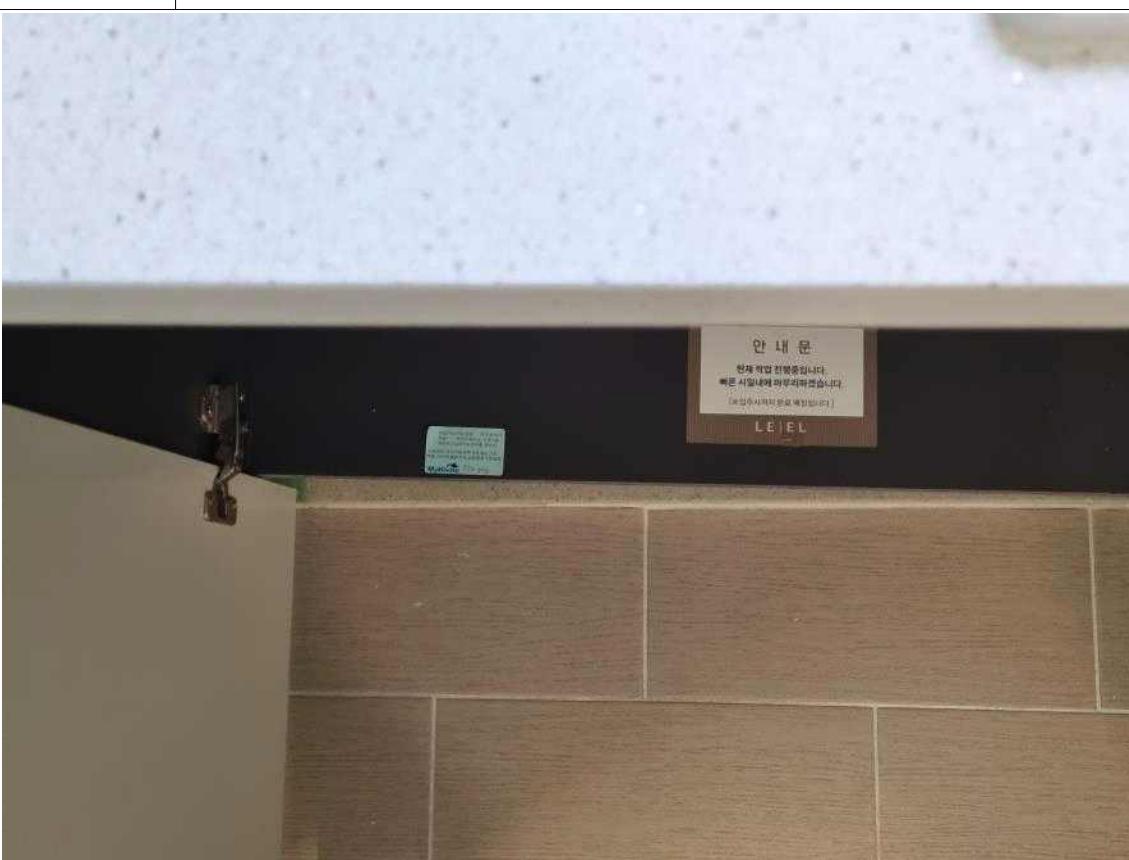
다용도실-6

4, 5 상세 위치

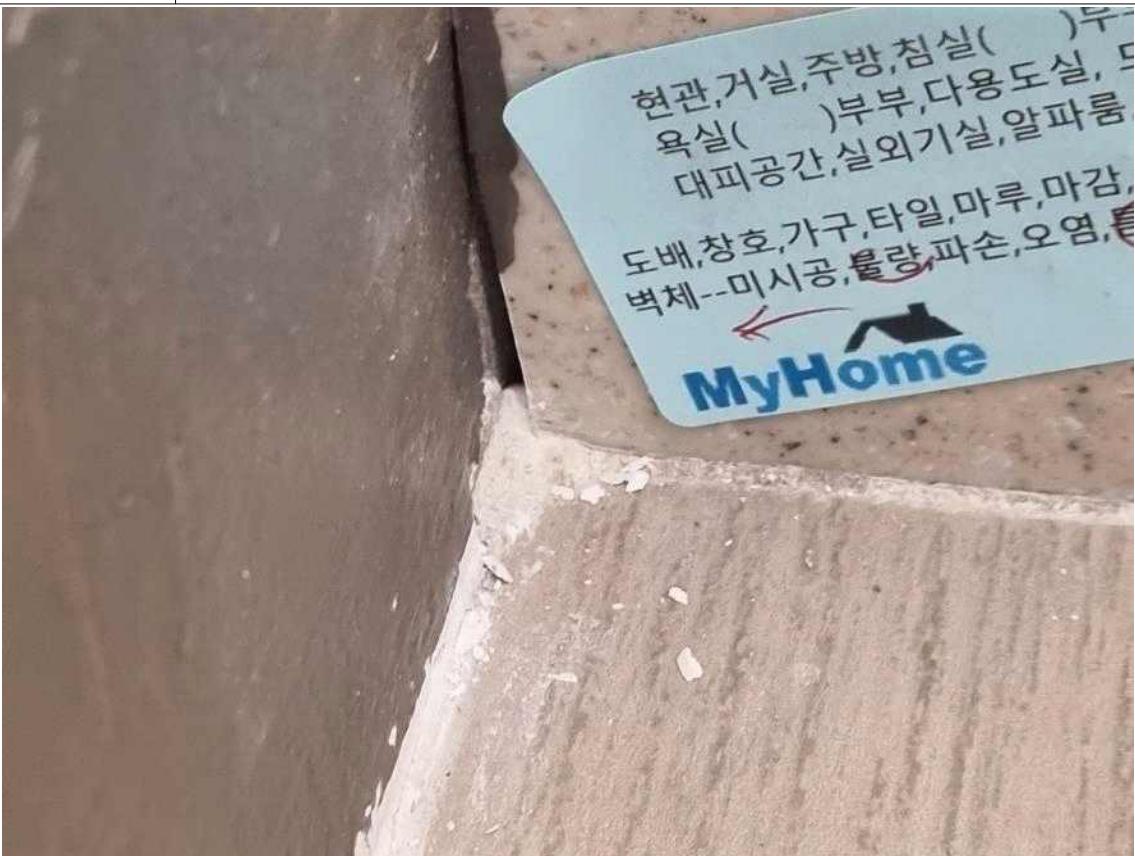
다용도실-7

석재 걸레받이 틈새 불량

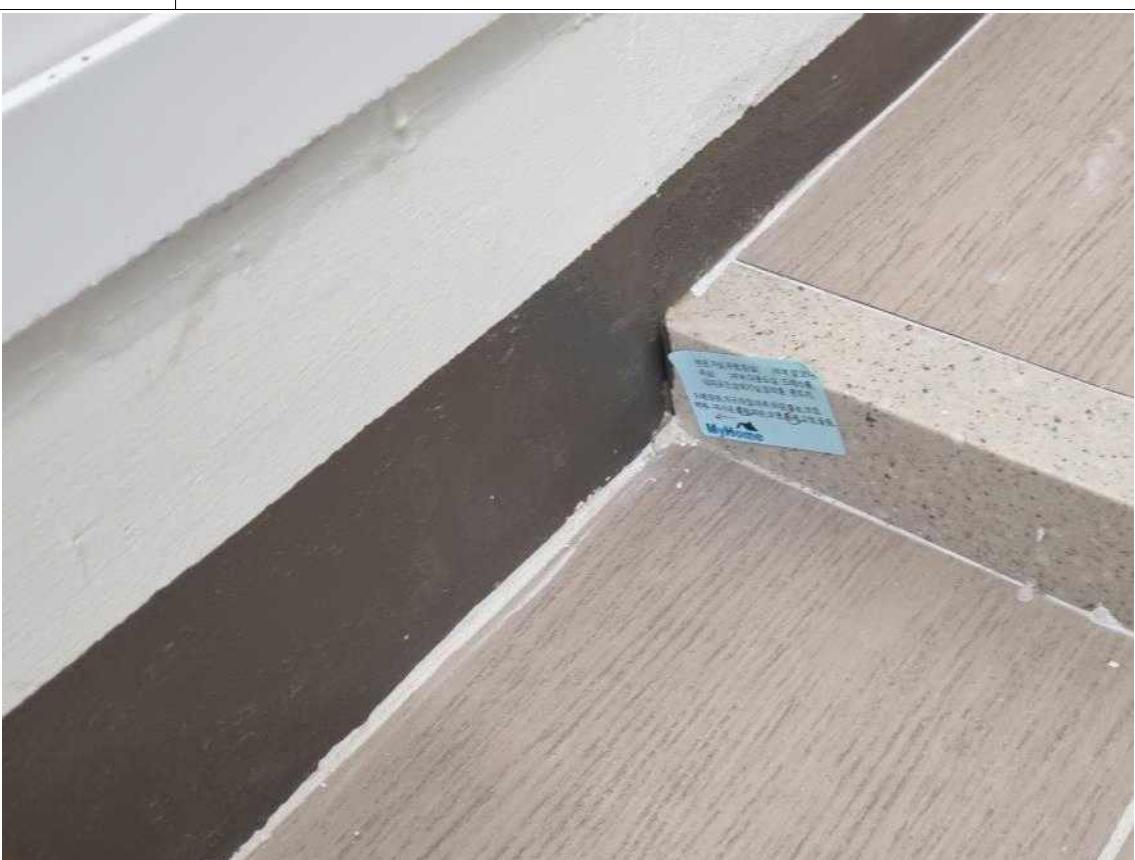
다용도실-8

7 상세 위치

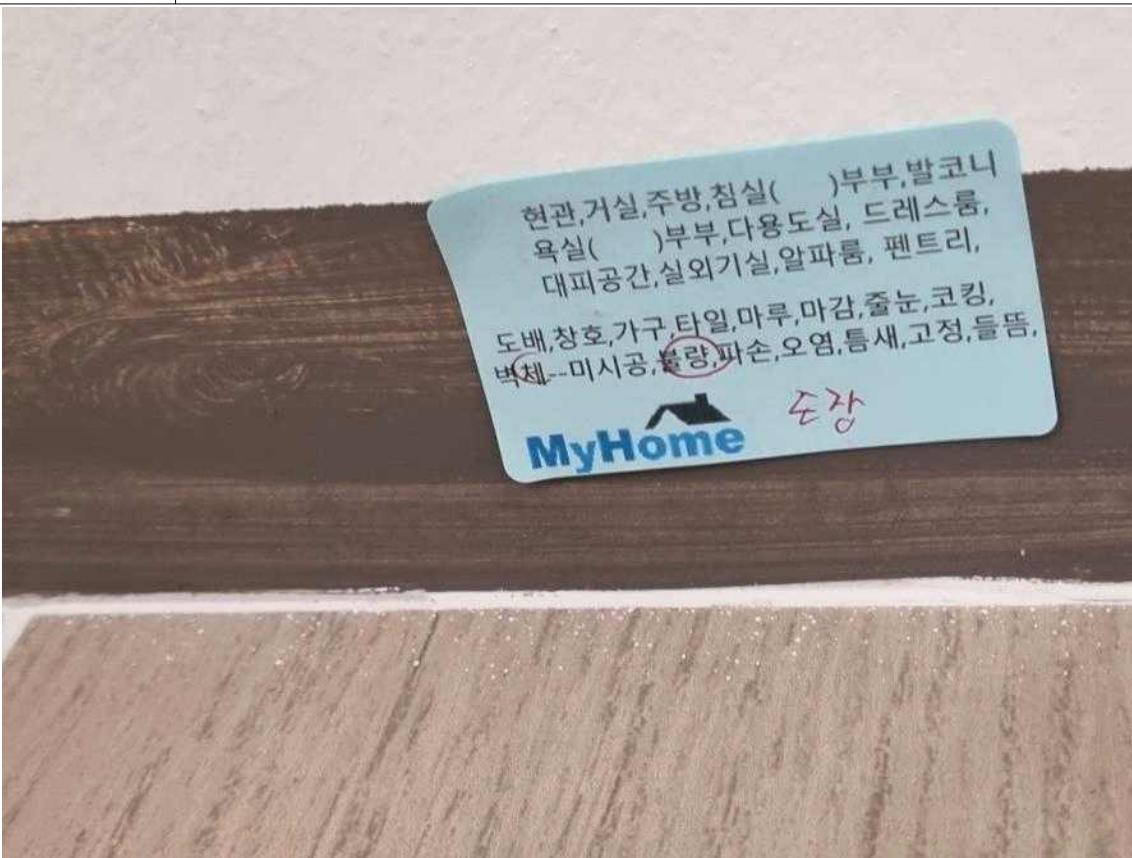
다용도실-9

벽체 도장 불량

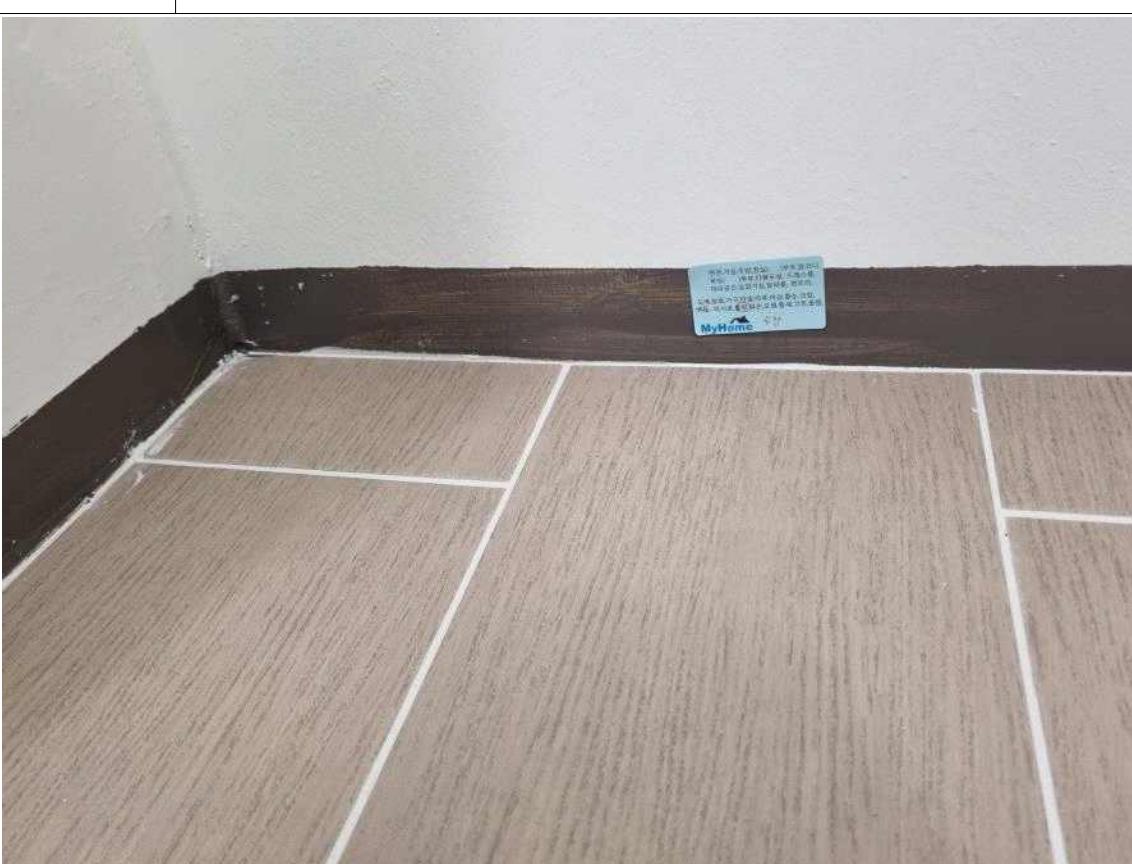
다용도실-10

9 상세 위치

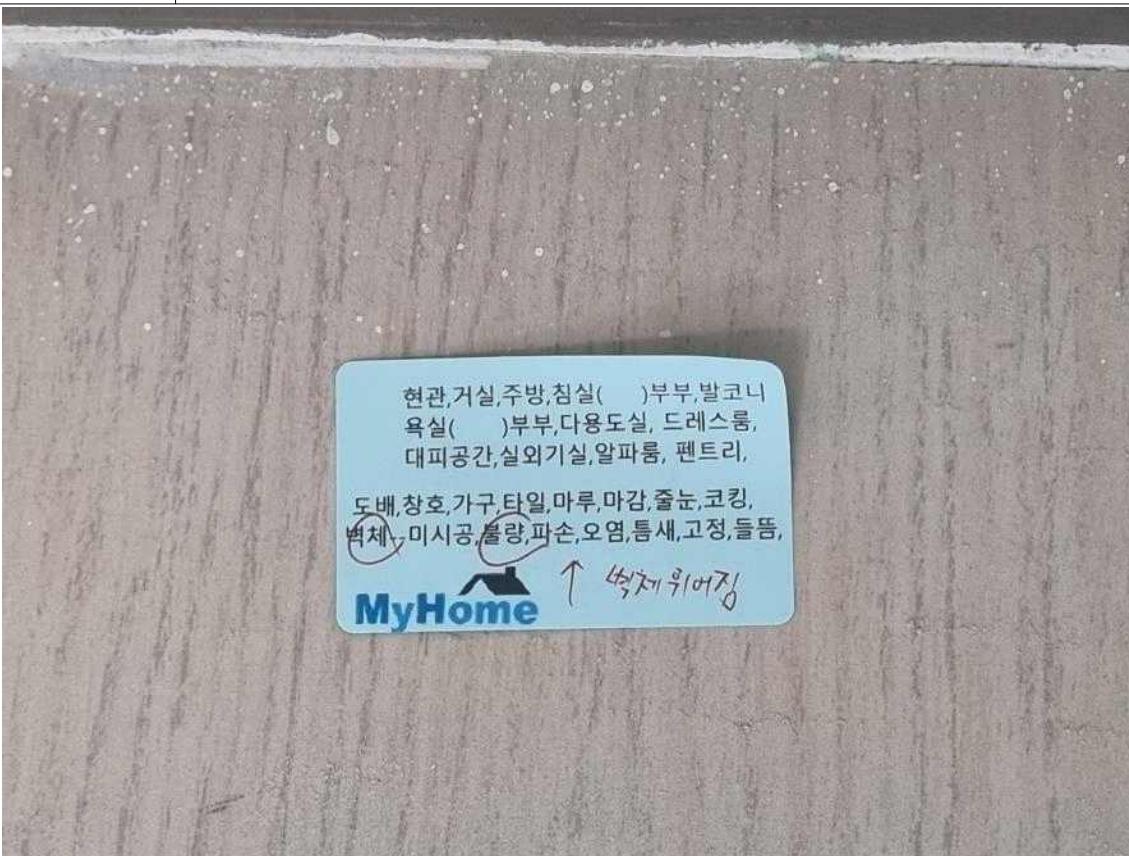
다용도실-15

벽체 휘어짐, 바닥 타일 간격 벌어짐

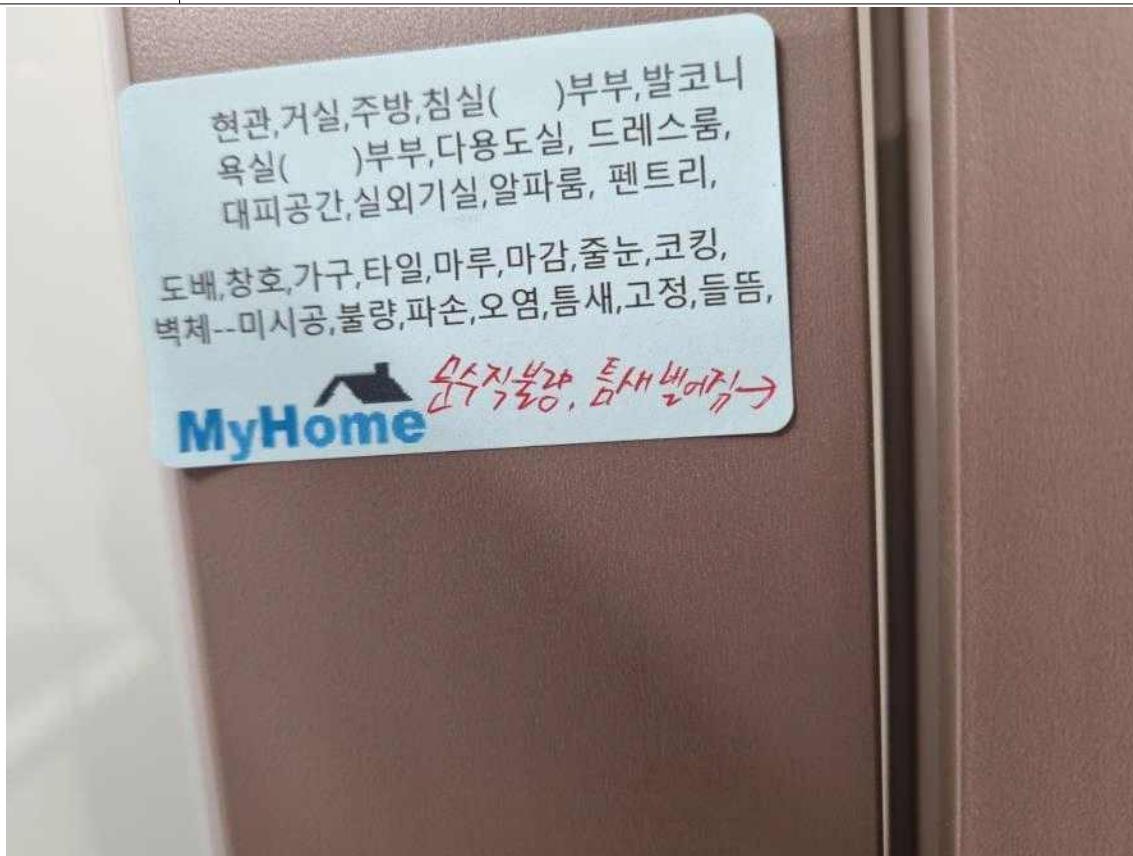
다용도실-17

문틀 수직 불량, 위아래 틈새 간격 차이남, 벌어짐

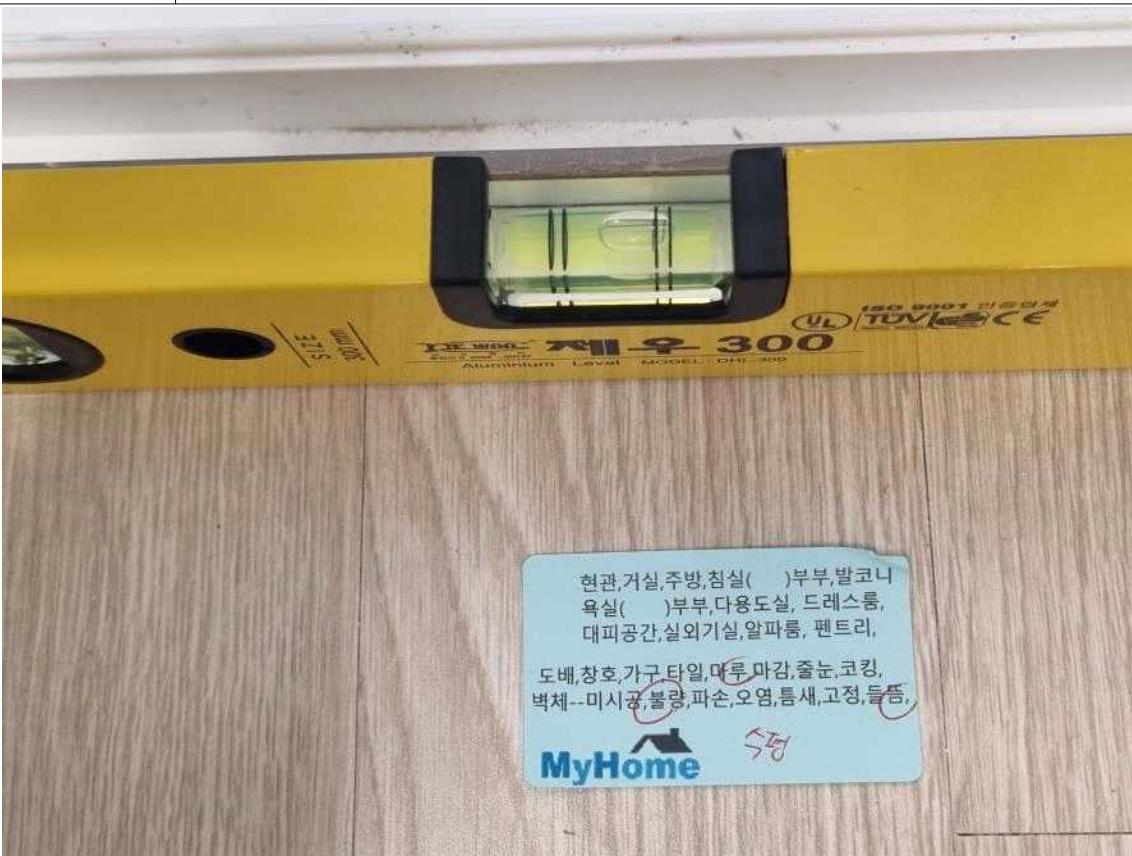
다용도실-19

마루 들뜸, 바닥 수평 불량

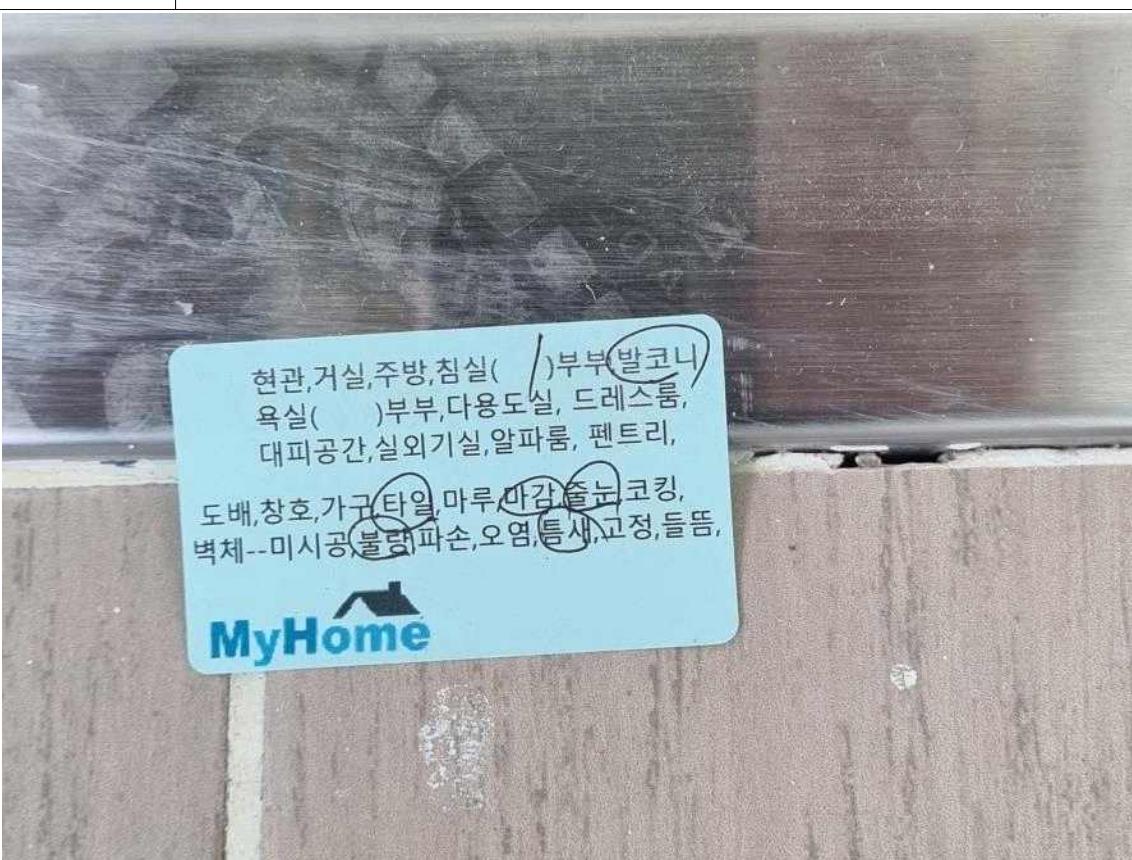
대피공간-4

바닥 출눈 틈새 불량

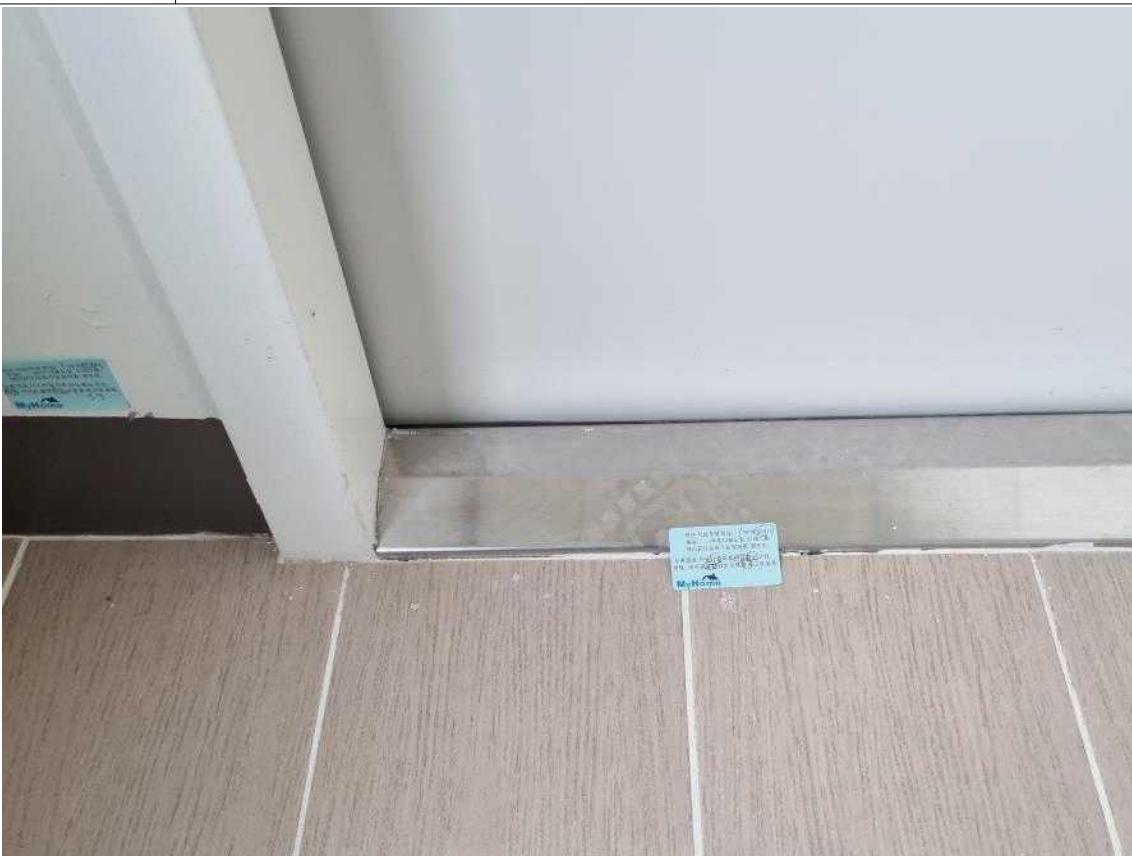
대피공간-5

4 상세 위치

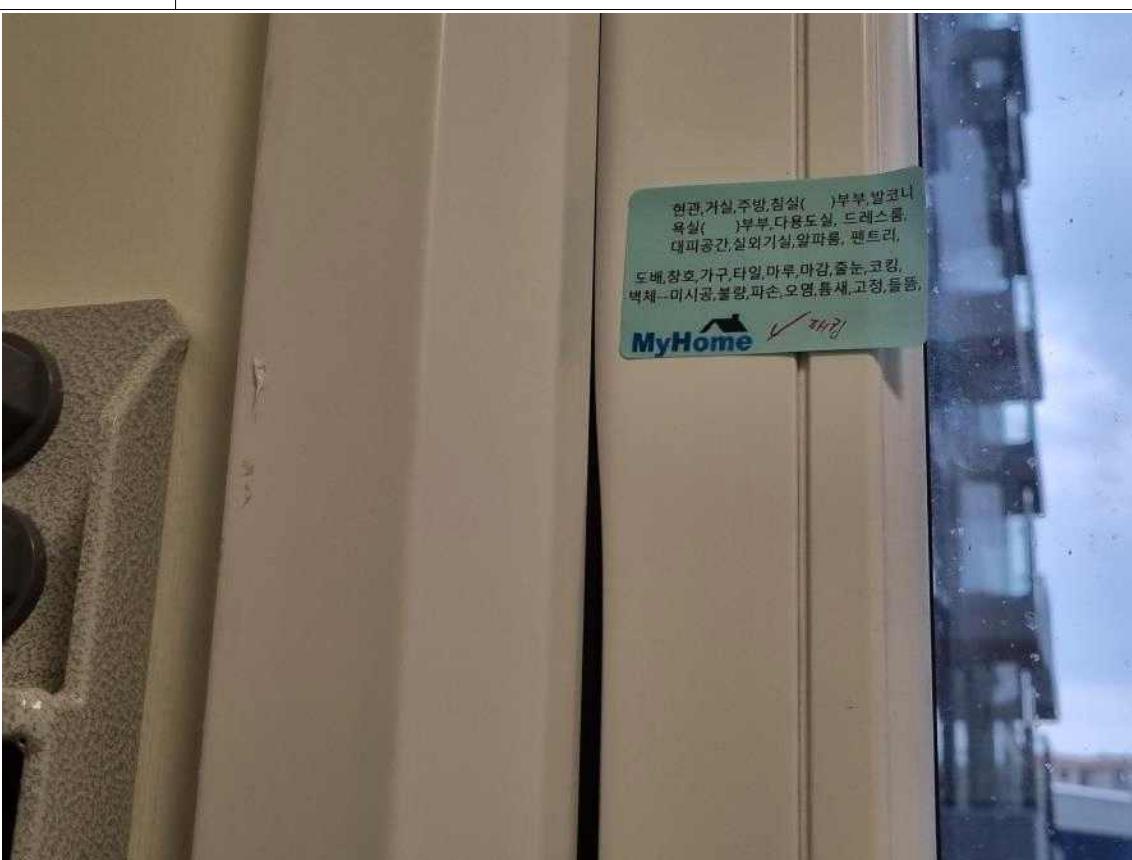
대피공간-6

창틀 패킹 이탈

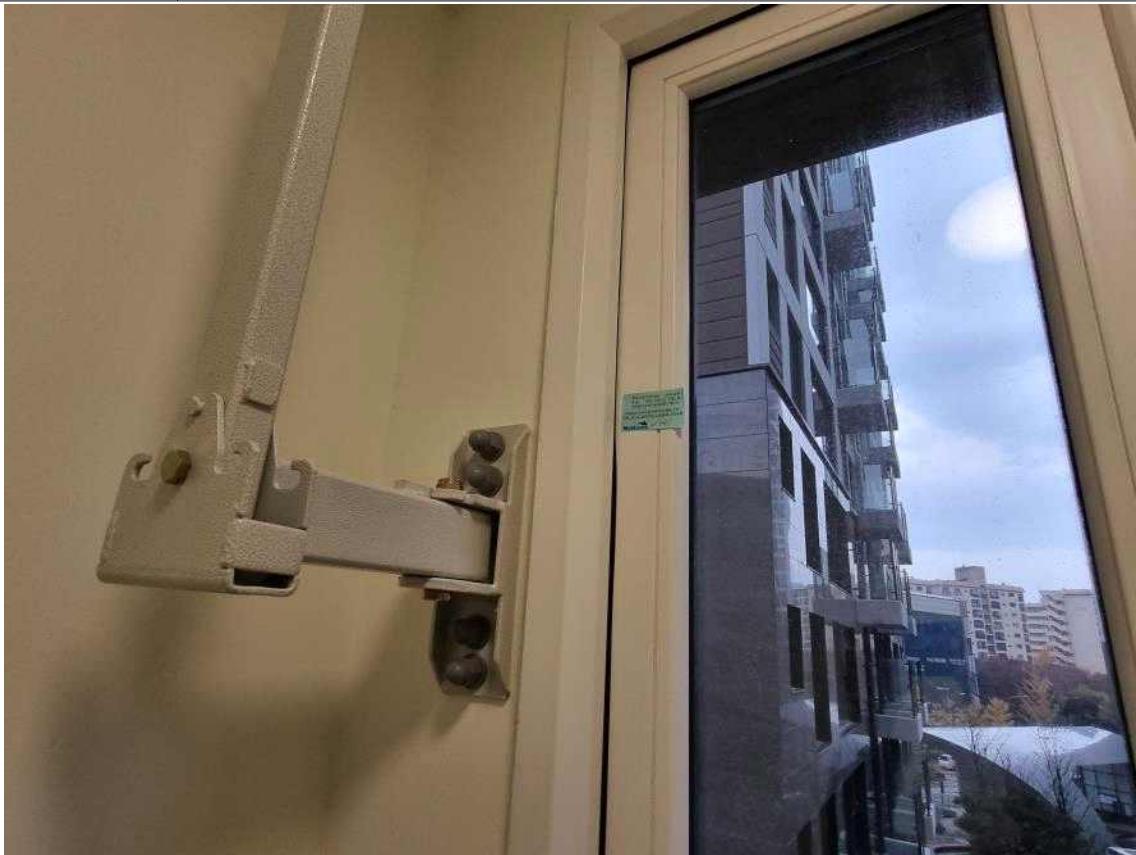
대피공간-7

6 상세 위치

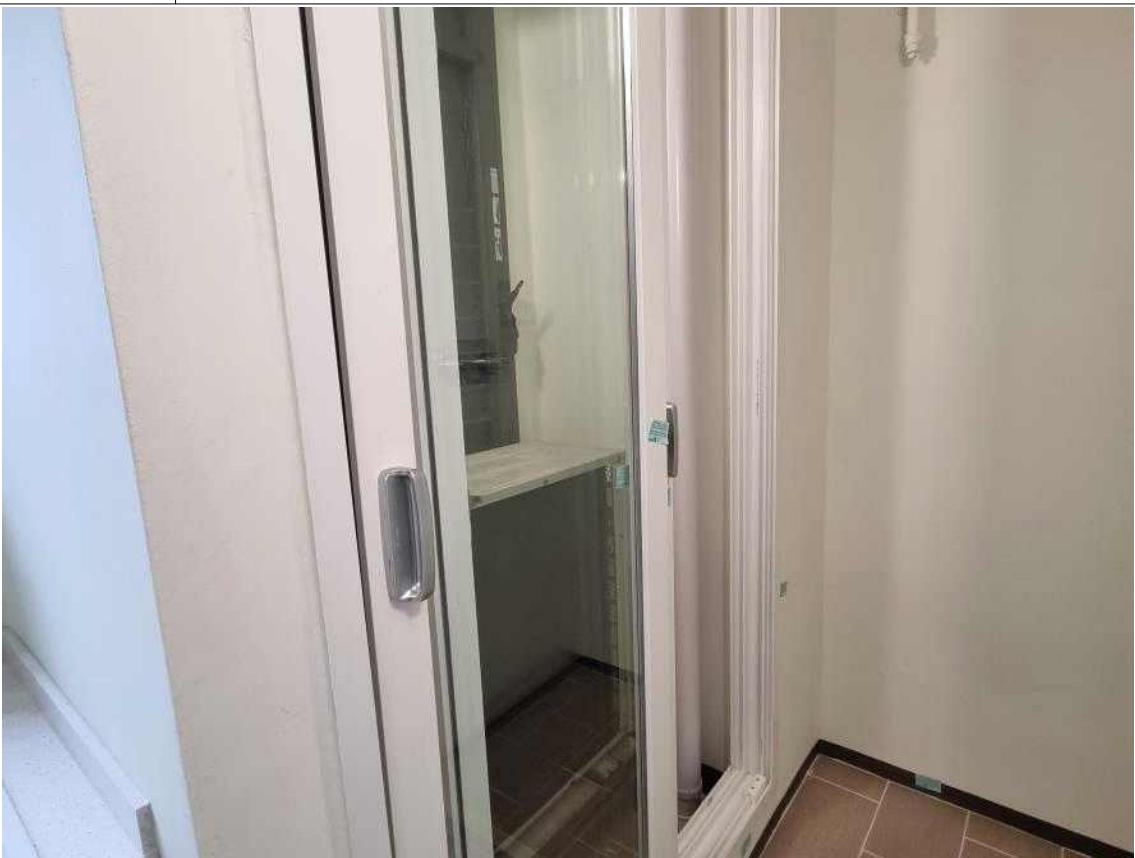
실외기실-1

실외기실 위치

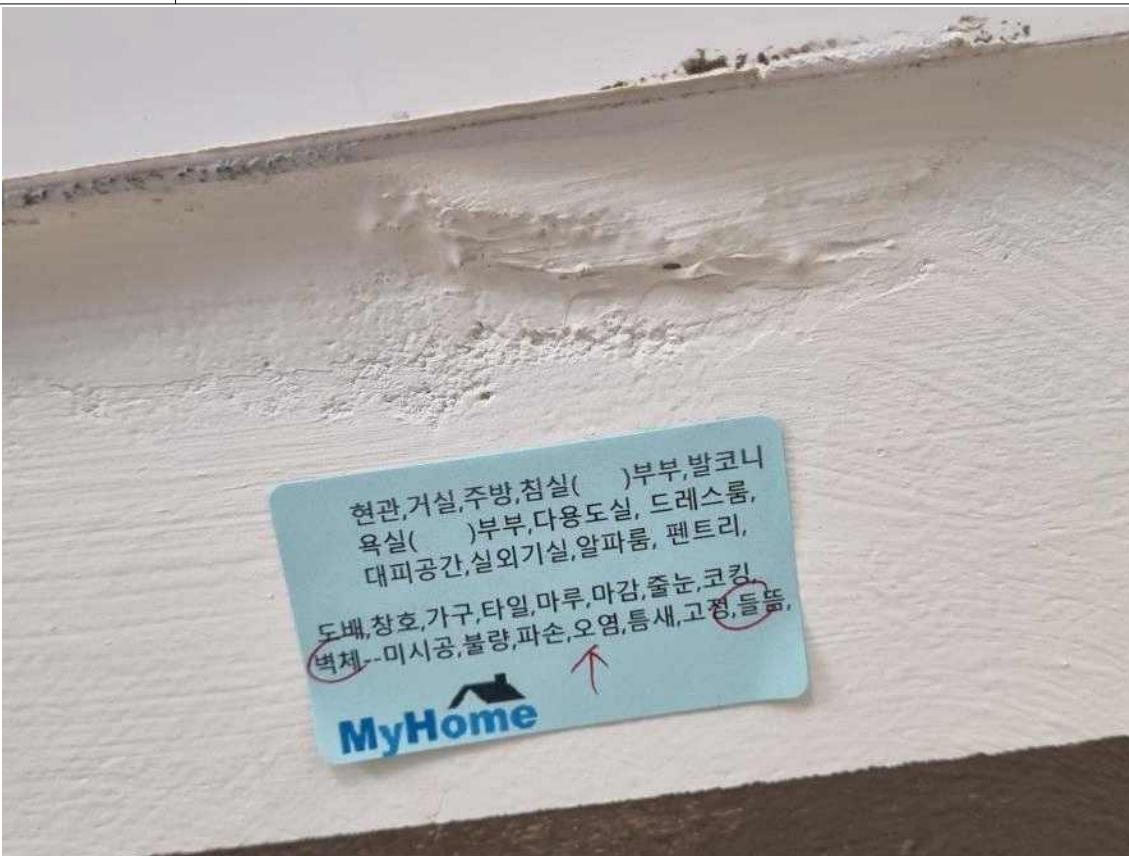
실외기실-3

벽체 마감 들뜸, 면처리 불량

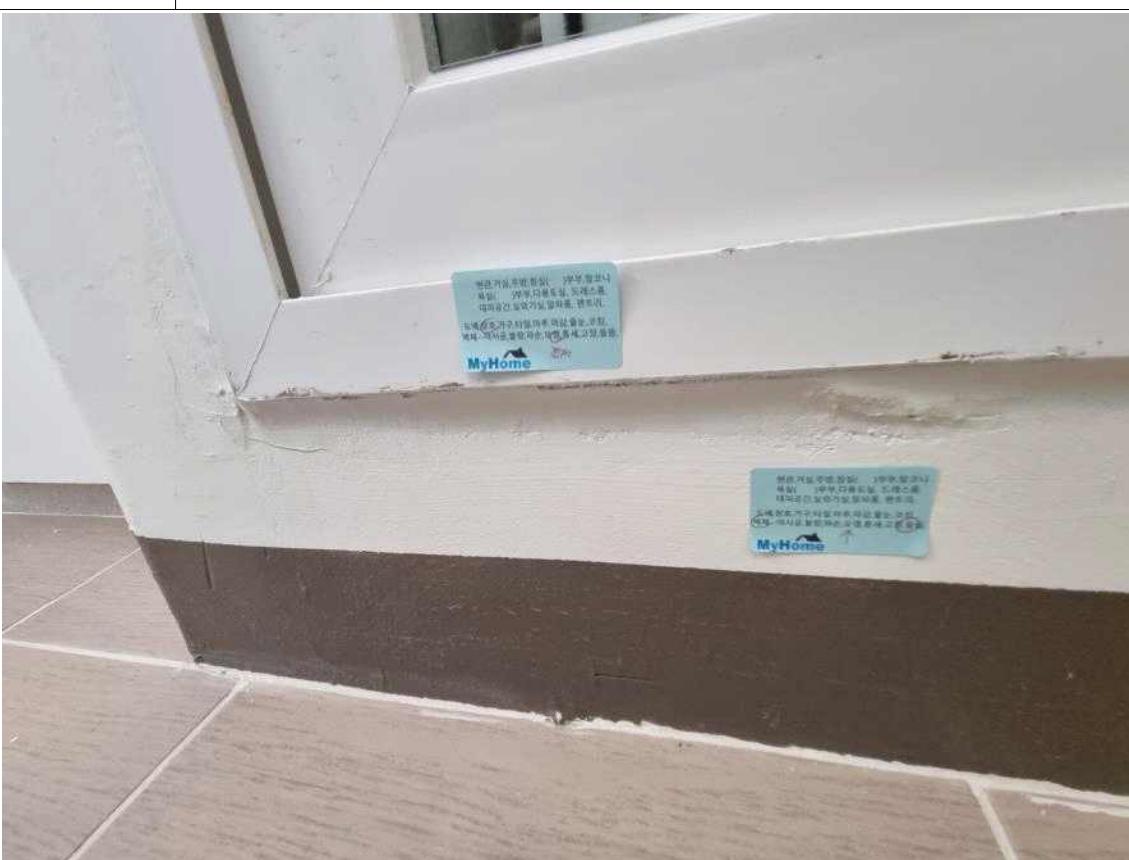
실외기실-4

2, 3 상세 위치

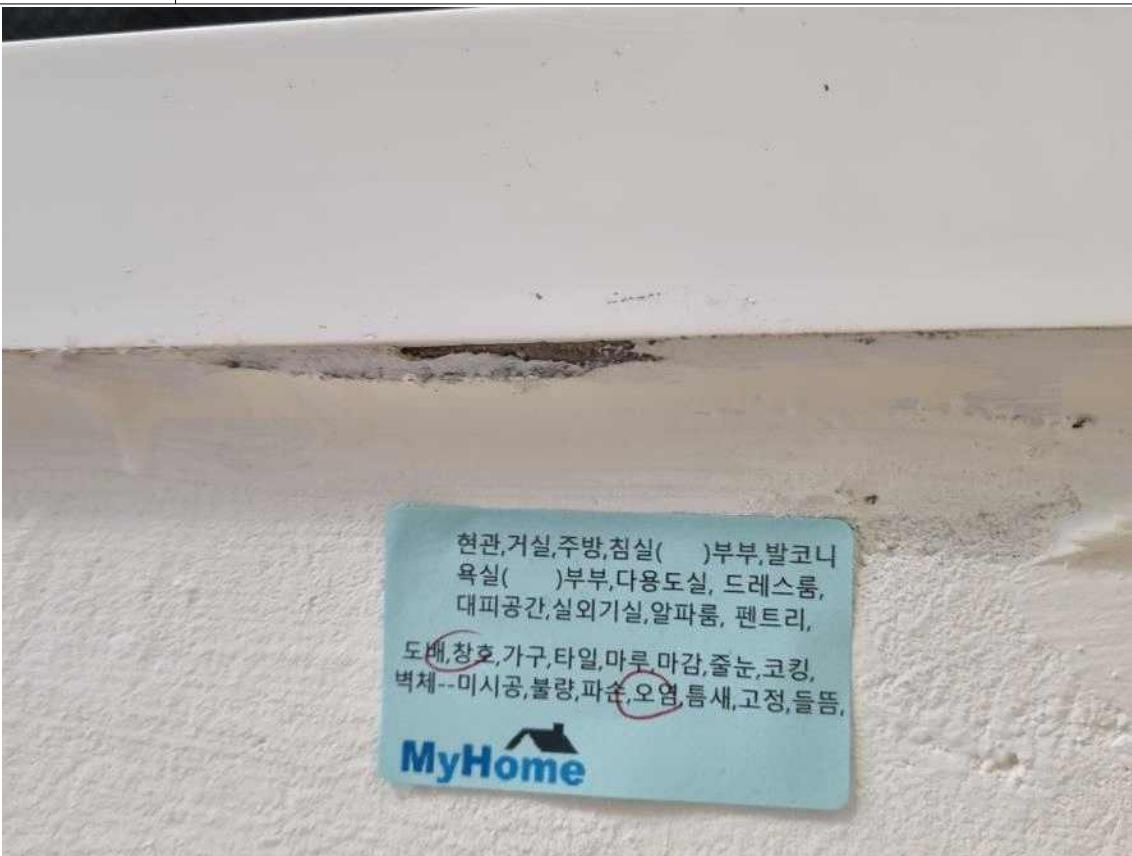
실외기실-5

벽체 오염, 도장 미시공

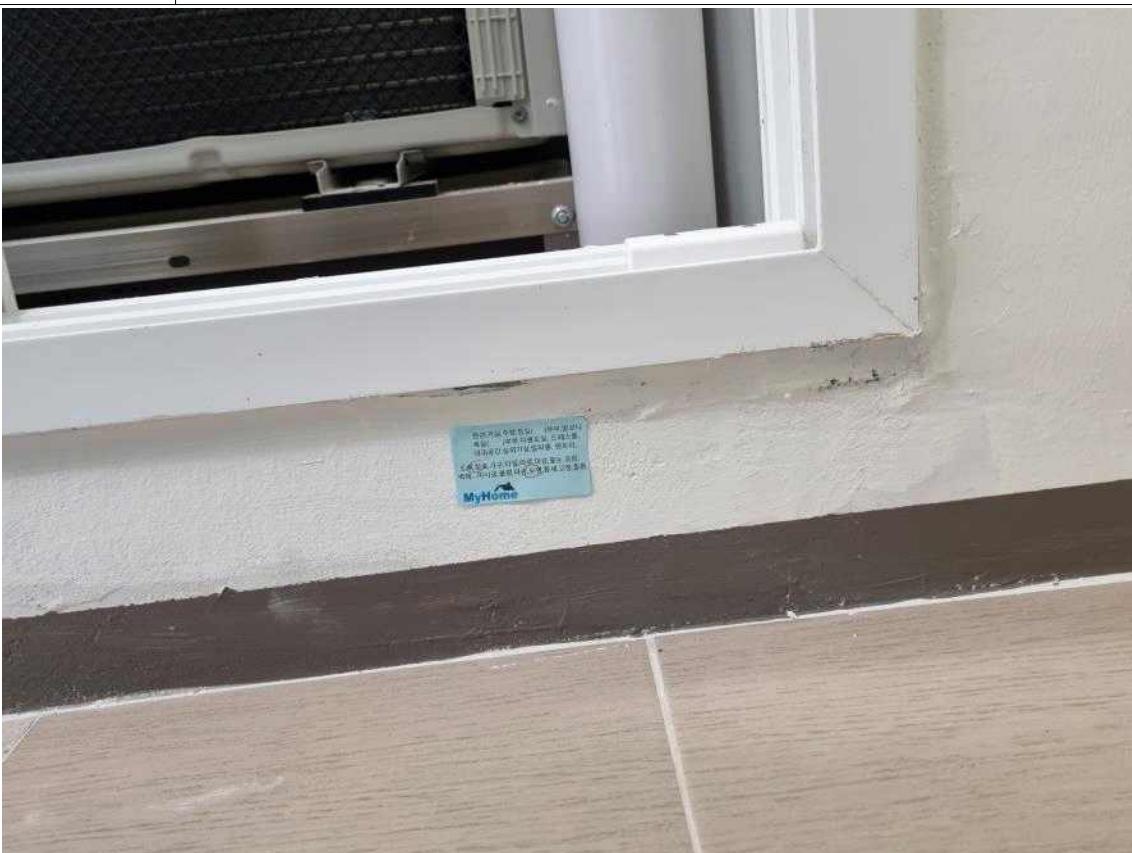
실외기실-6

5 상세 위치

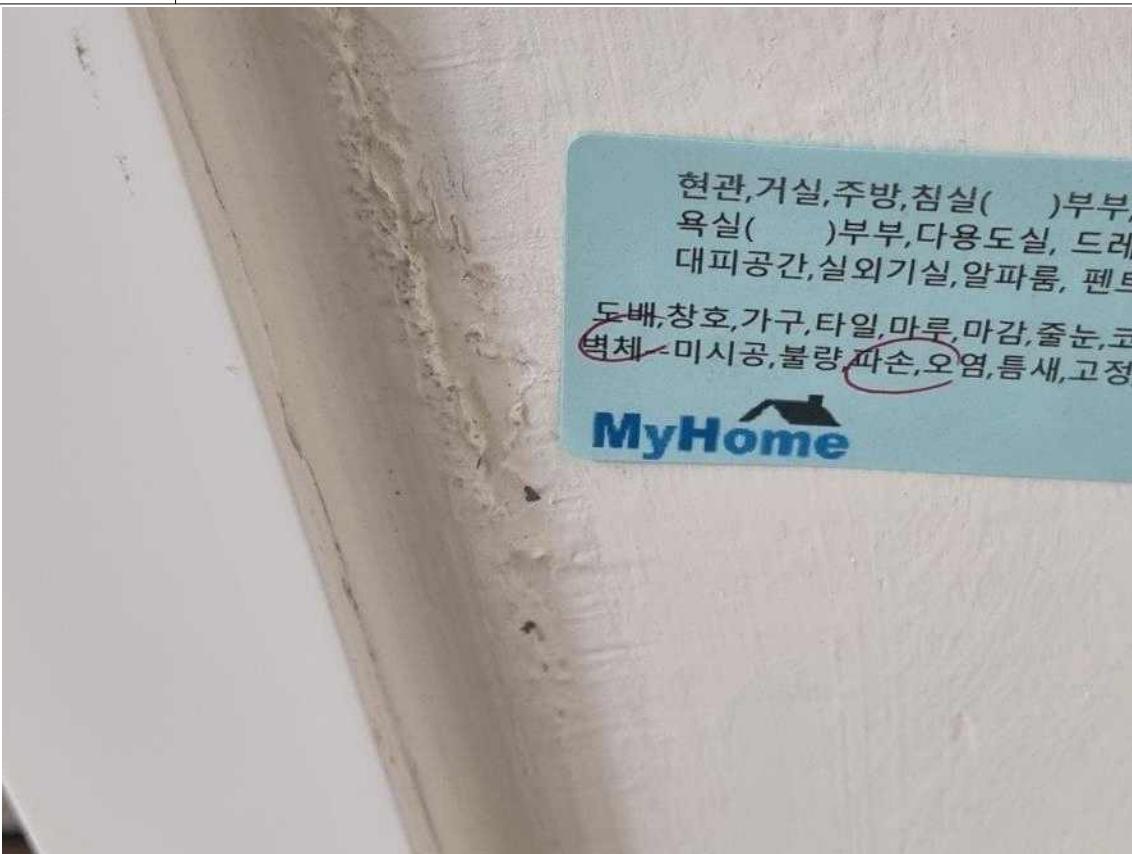
실외기실-7

문틀 코킹 파손

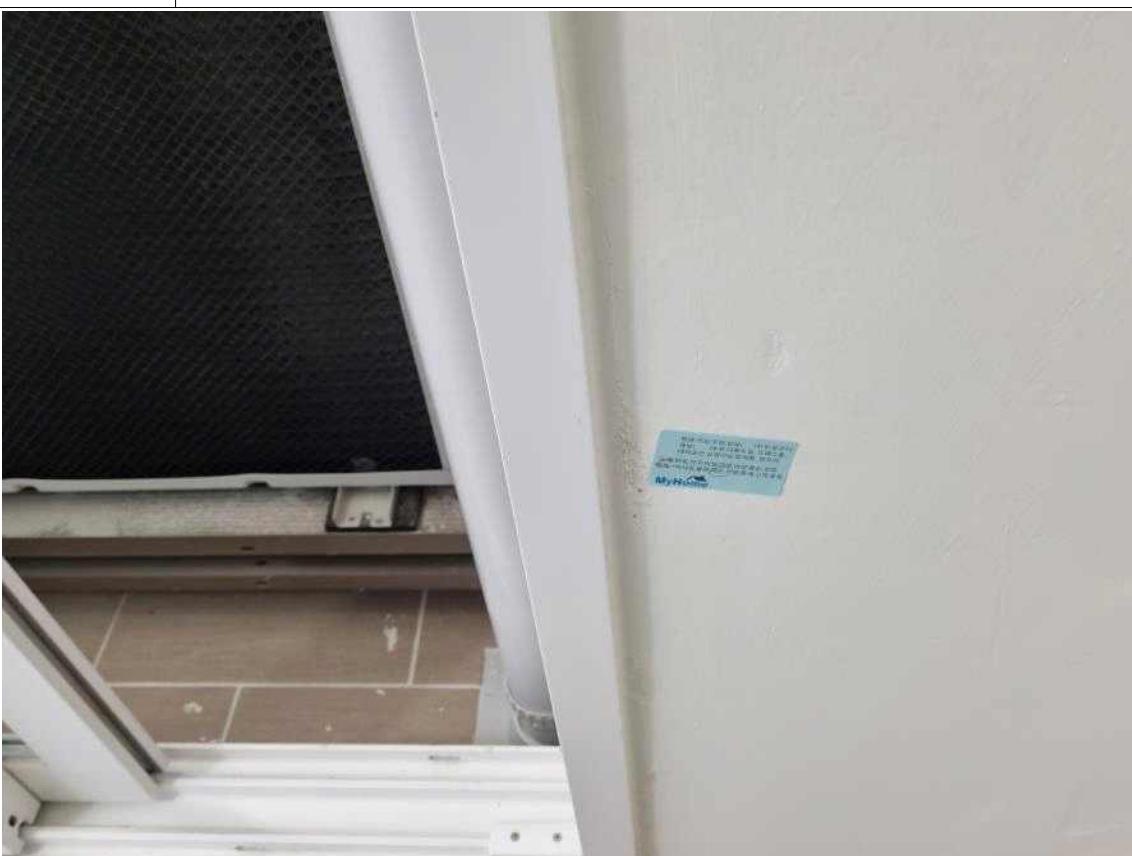
실외기실-8

7 상세 위치
