주택점검보고서

♠ 위치 : 부산 해운대구 해운대로 2001번길

♠ 점검일 : 2023년 11월 10일

84m²B

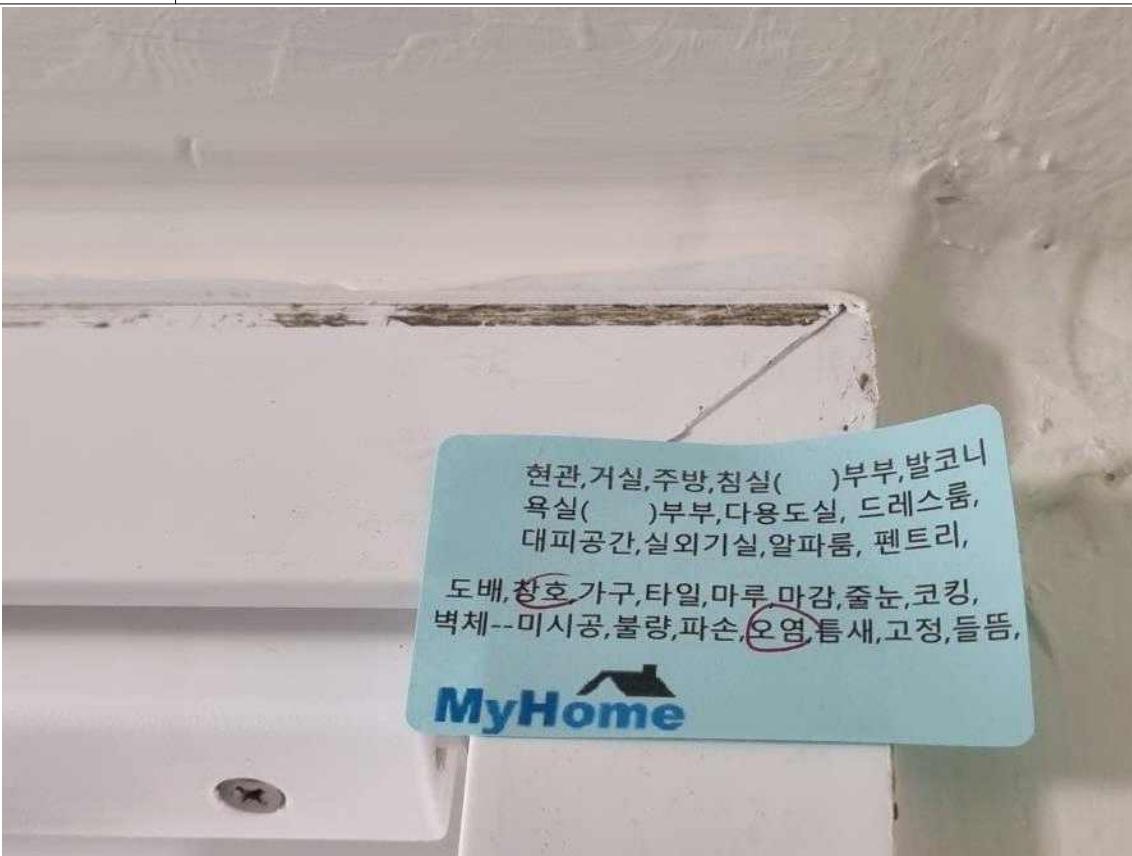
실외기실-9

창틀 오염

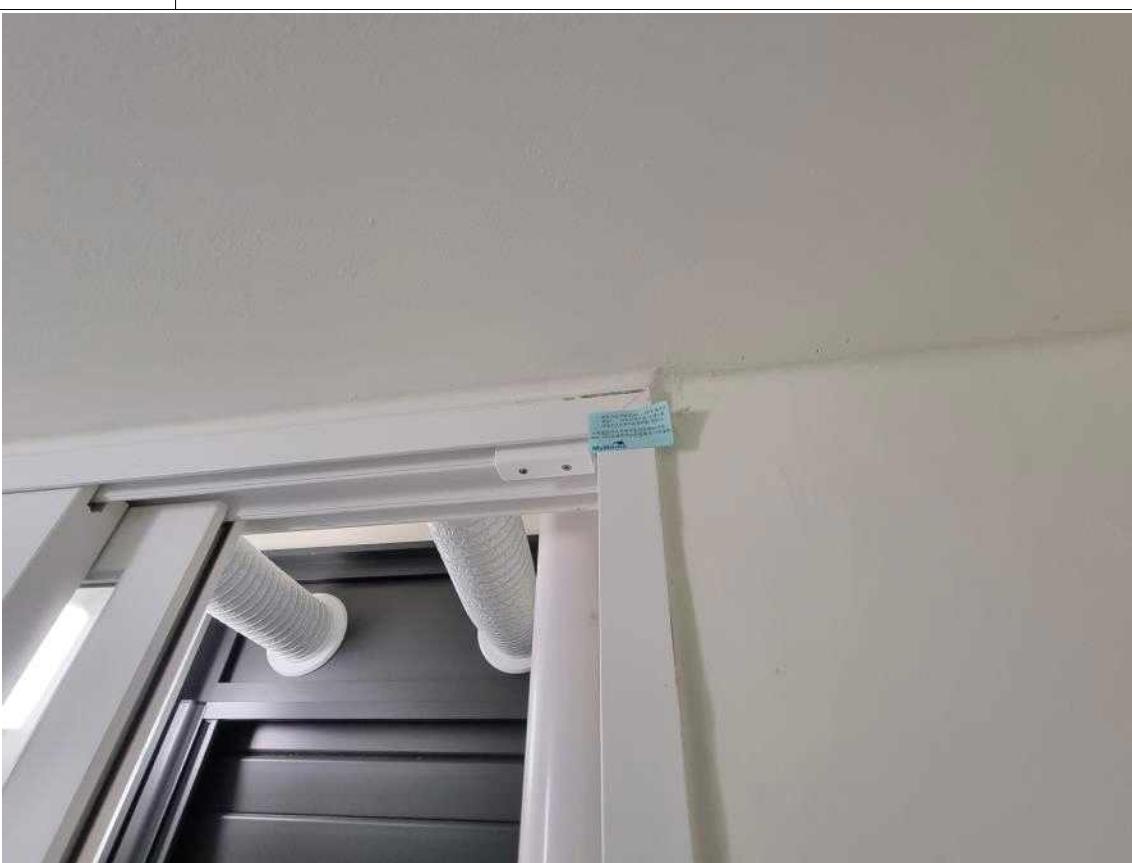
실외기실-10

9 상세 위치

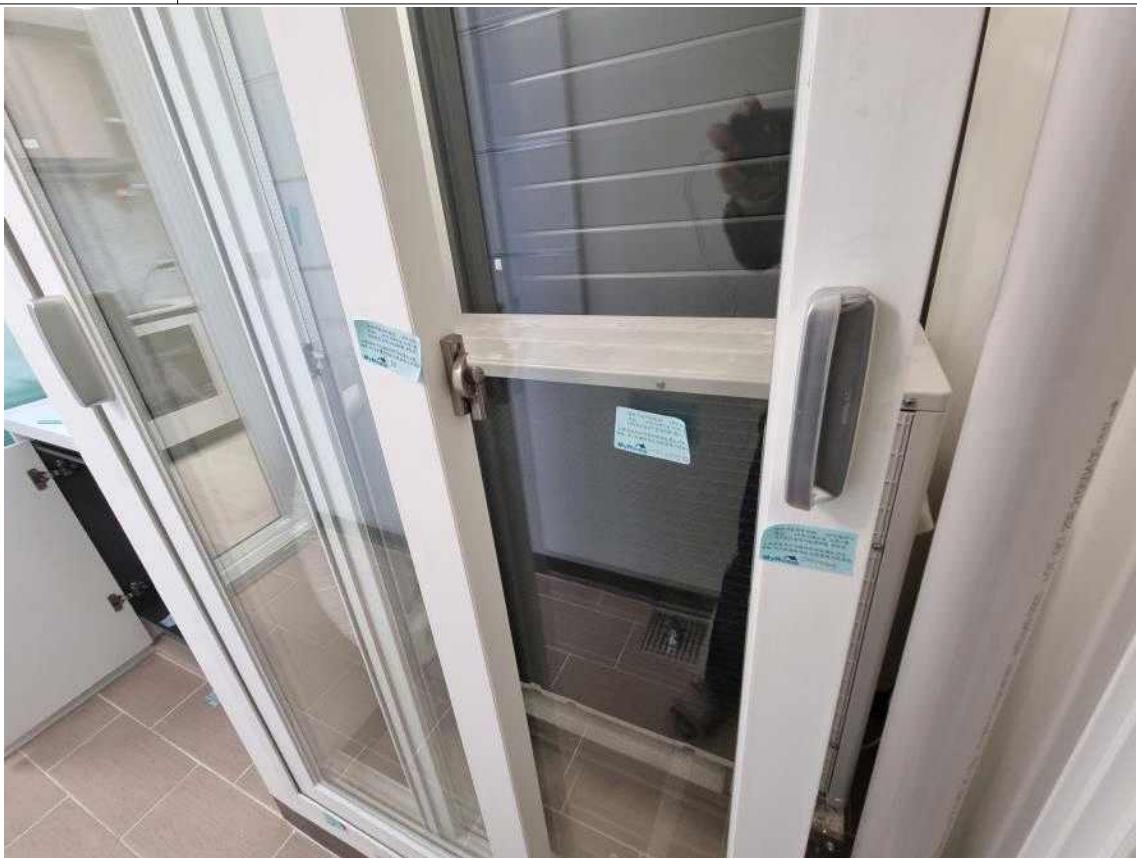
실외기실-13

11, 12 상세 위치

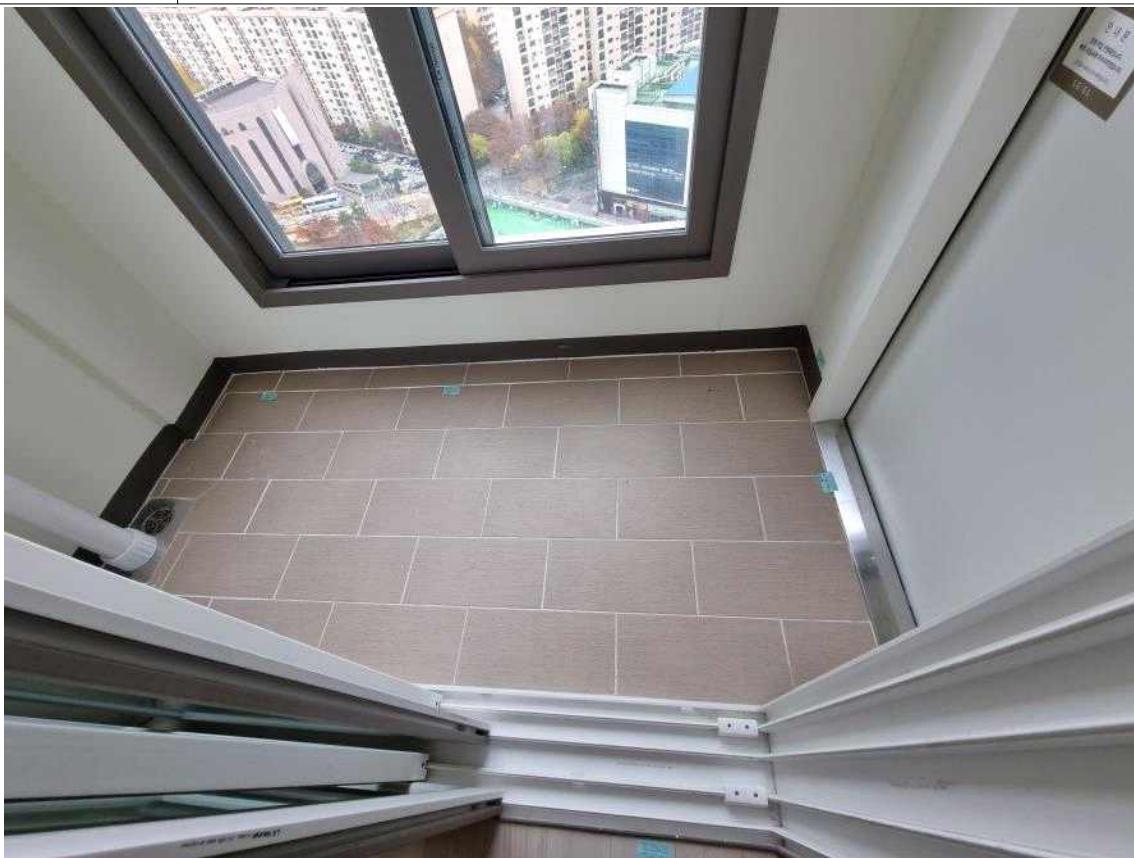
발코니-1

발코니 위치

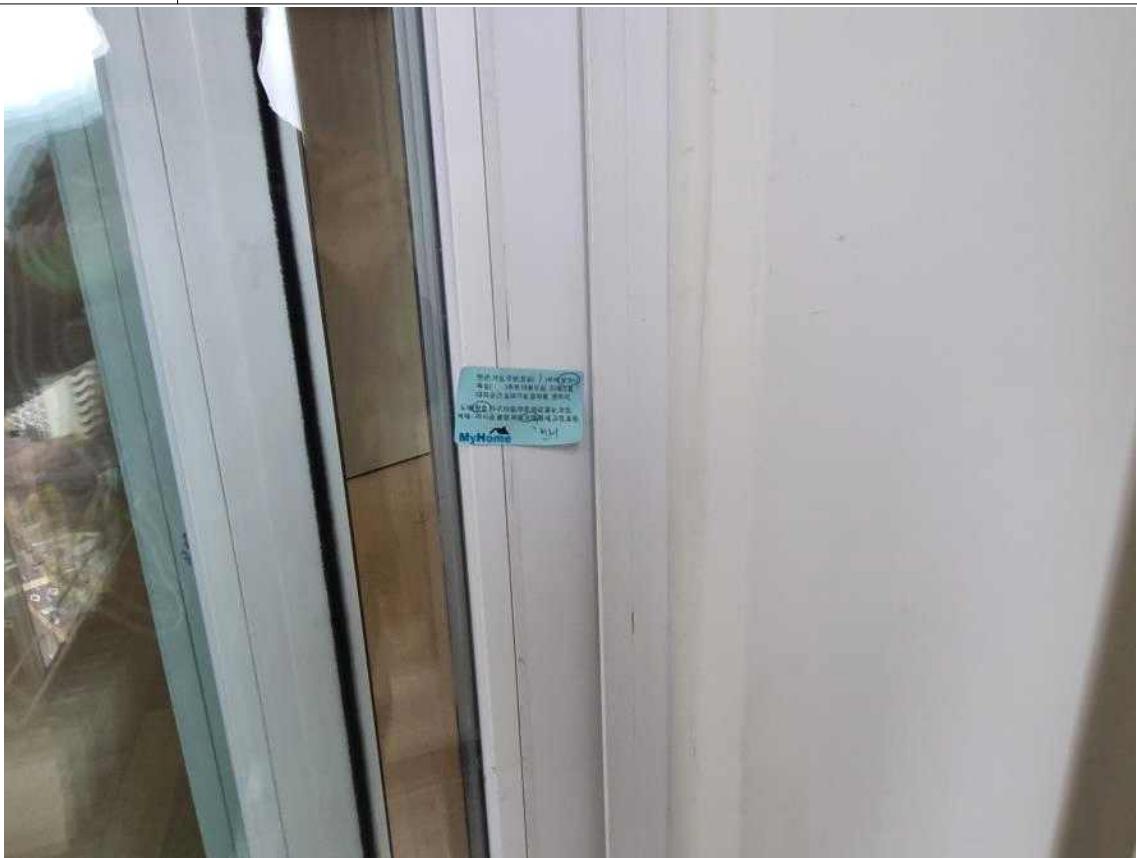
발코니-3

2 상세 위치

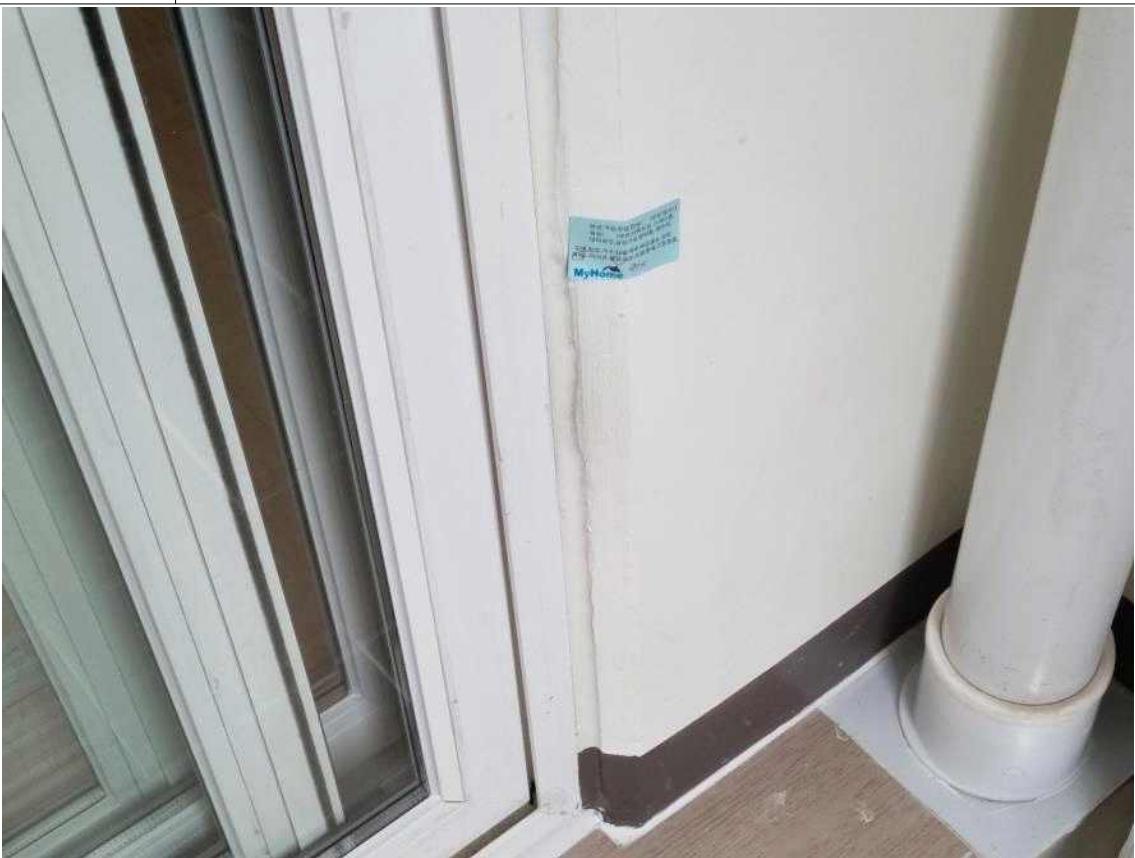
발코니-5

4 상세 위치

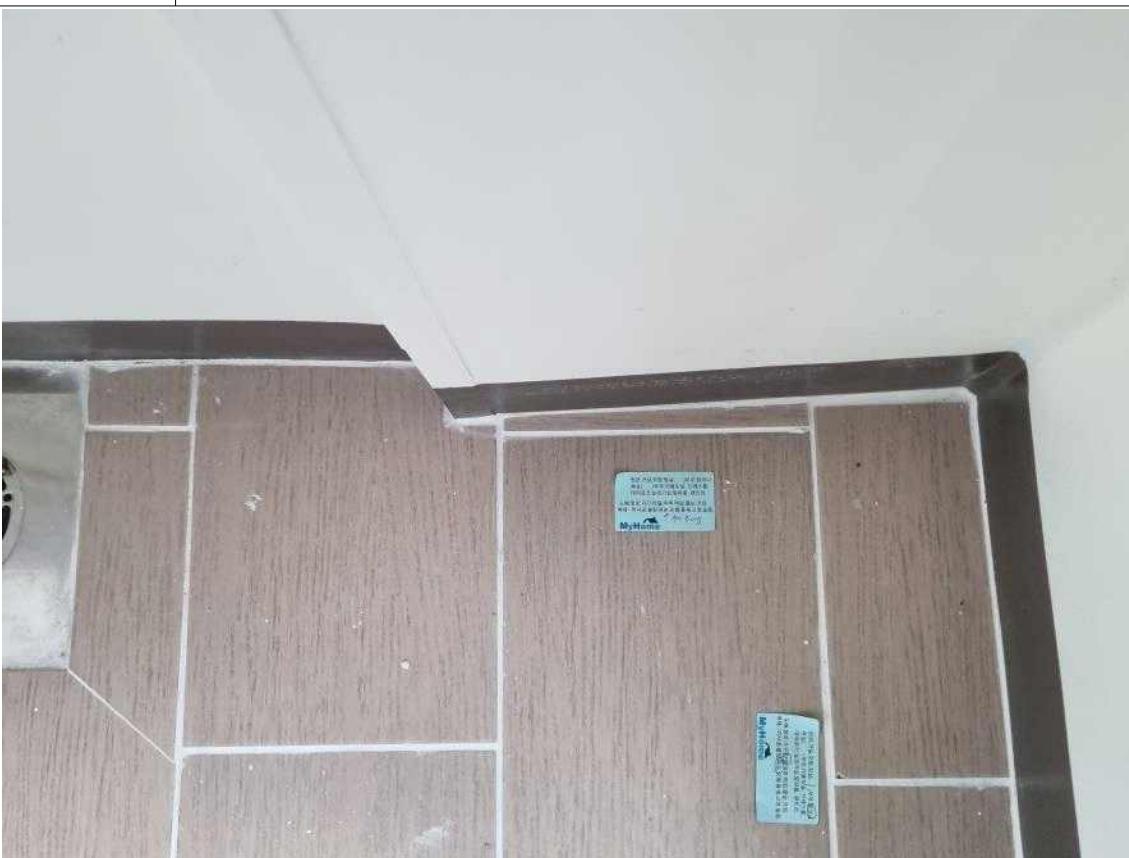
발코니-7

6 상세 위치

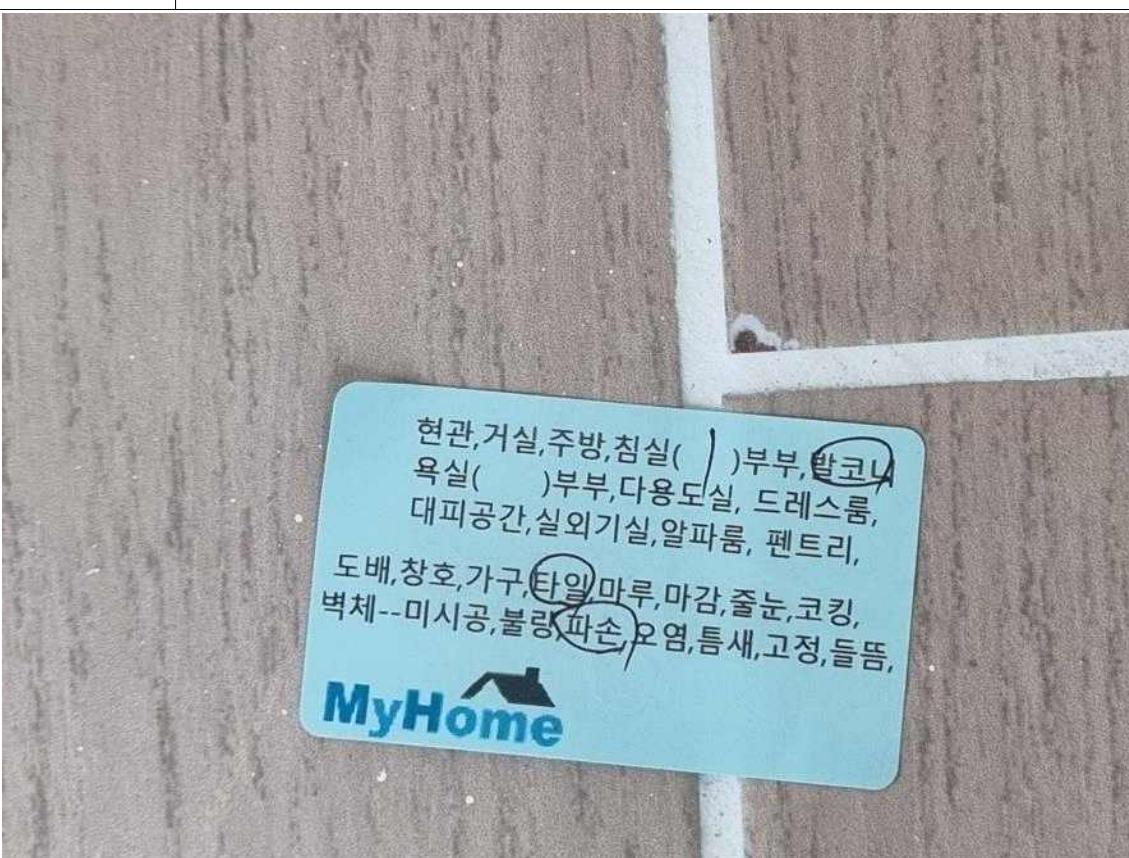
발코니-8

바닥 타일 파손

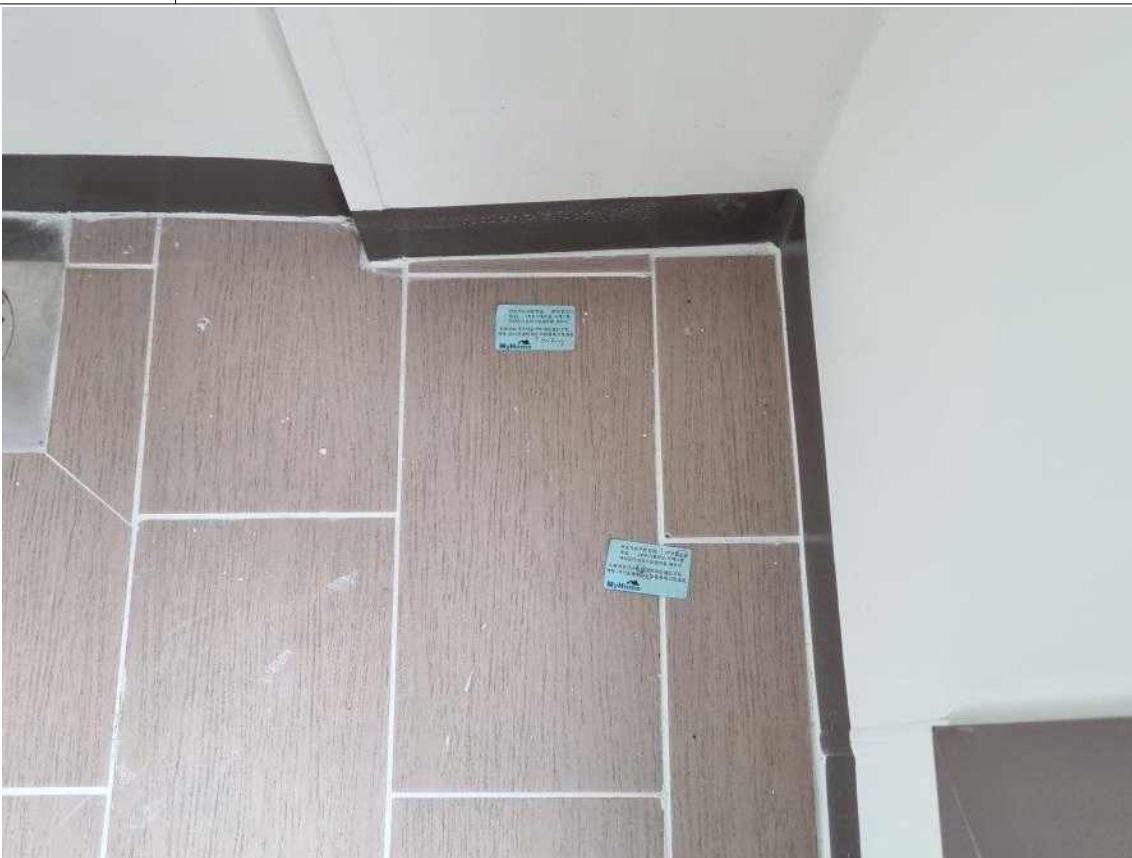
발코니-9

8 상세 위치

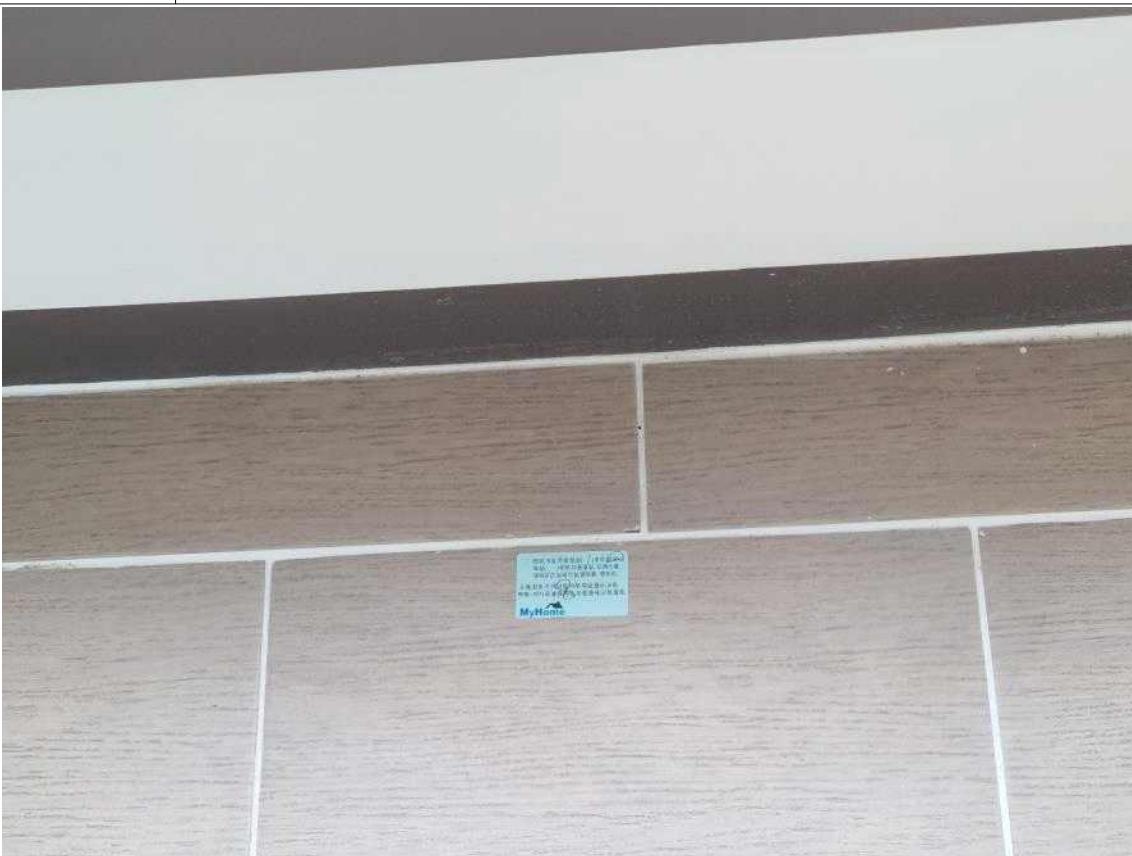
발코니-11

10 상세 위치

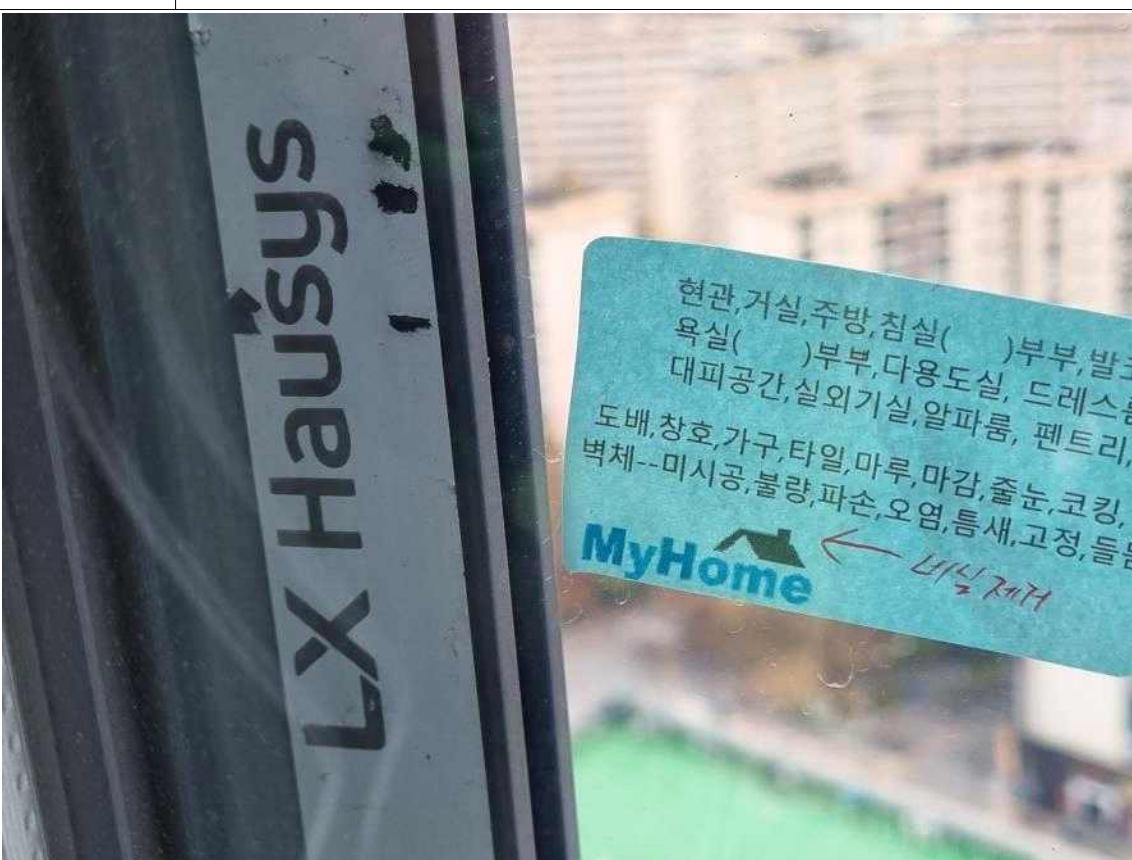
발코니-12

창틀 비닐제거 요망

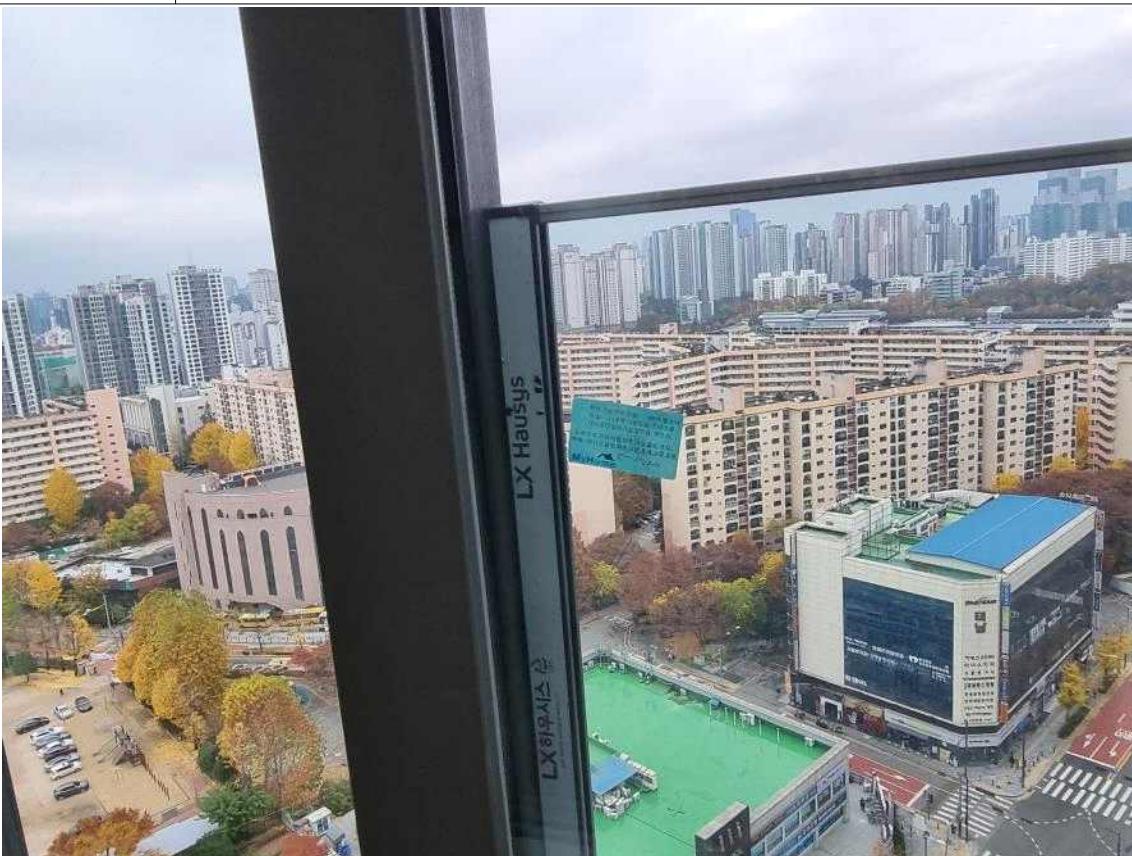
발코니-13

12 상세 위치

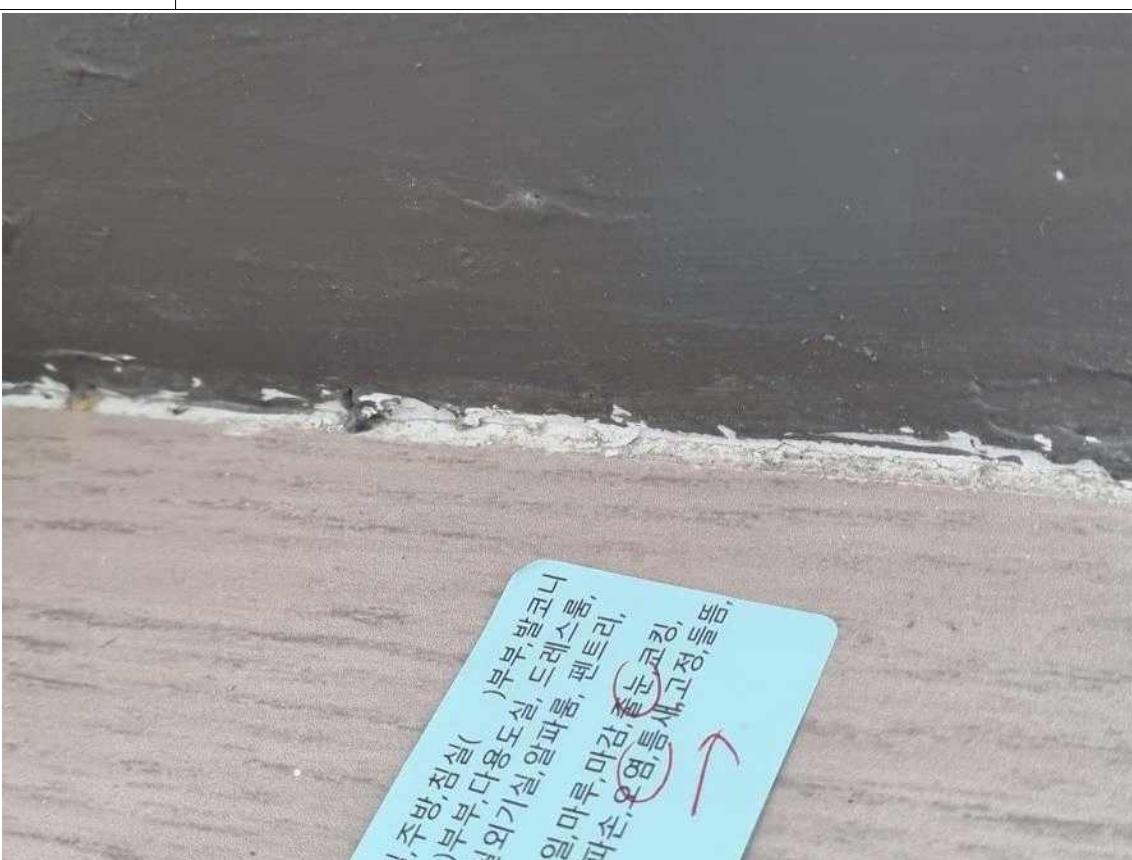
발코니-14

바닥 출눈 오염

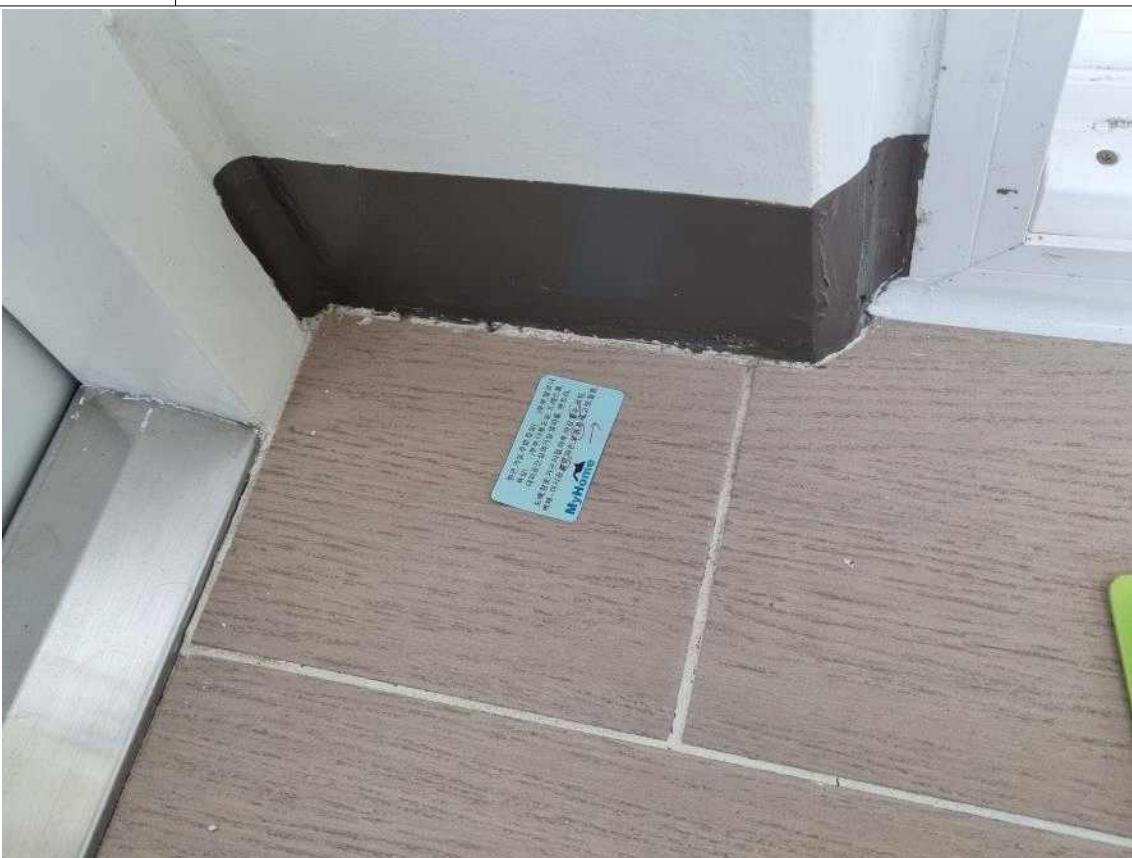
발코니-15

14 상세 위치

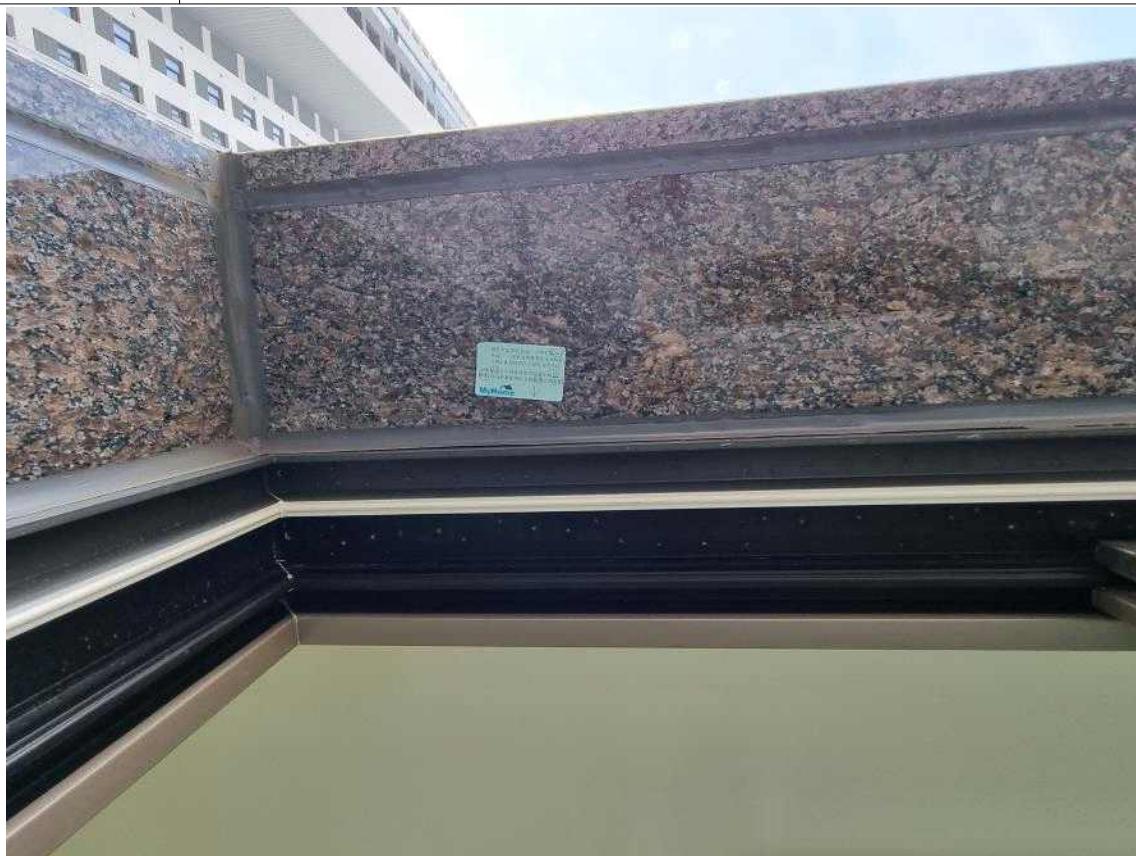
발코니-17

16 상세 위치

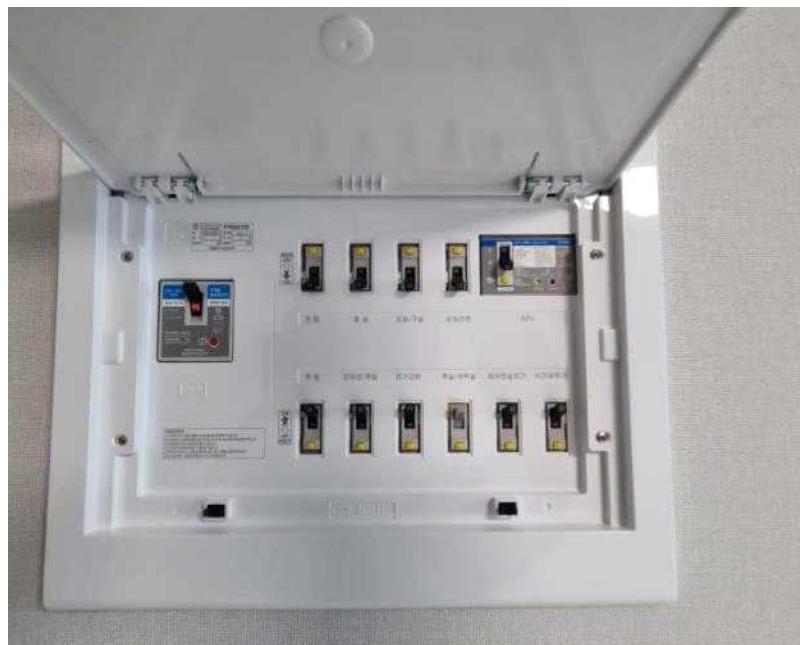
분전함 누전 확인 및 작동 점검 - 이상 없음

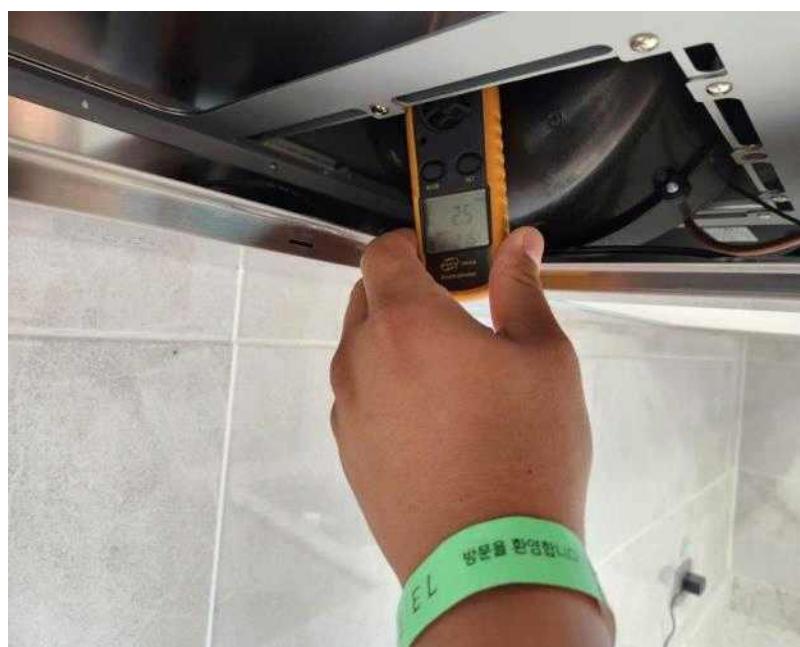
주방 환기 장치 점검 - 이상 없음

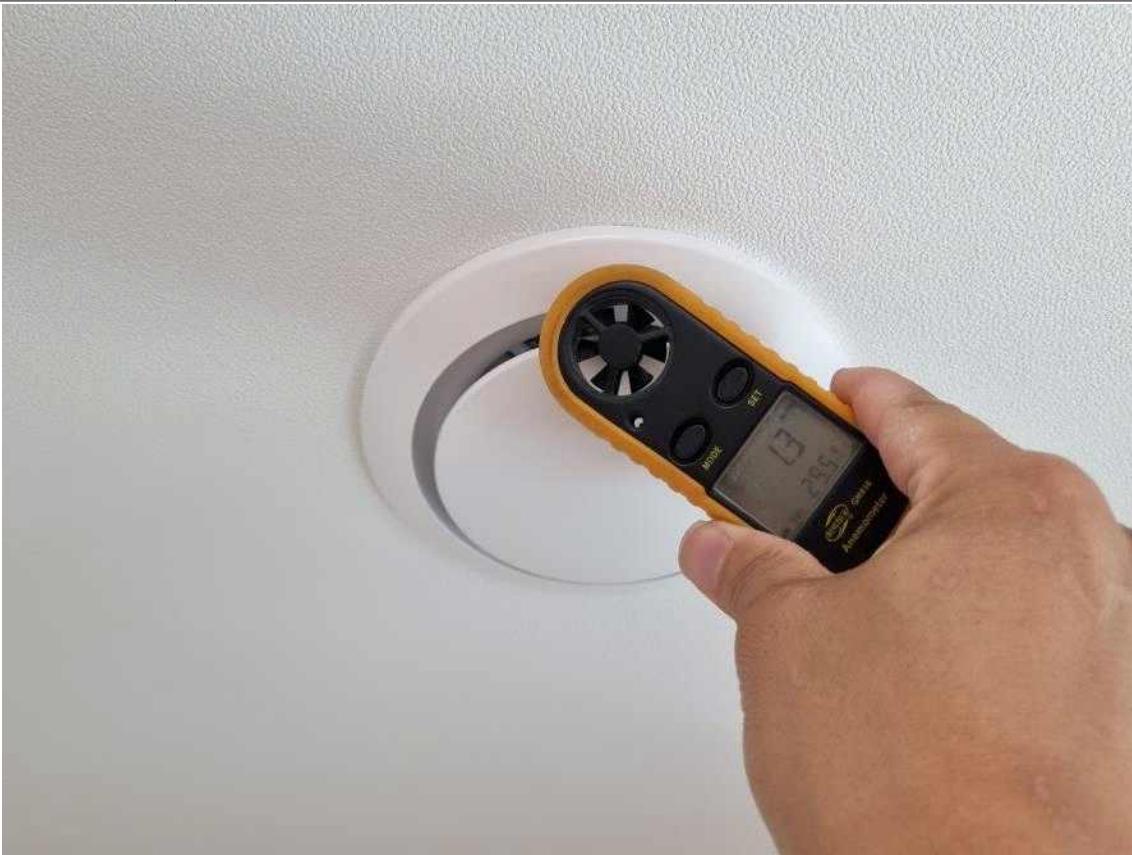
전열교환기 작동 점검 - 이상 없음

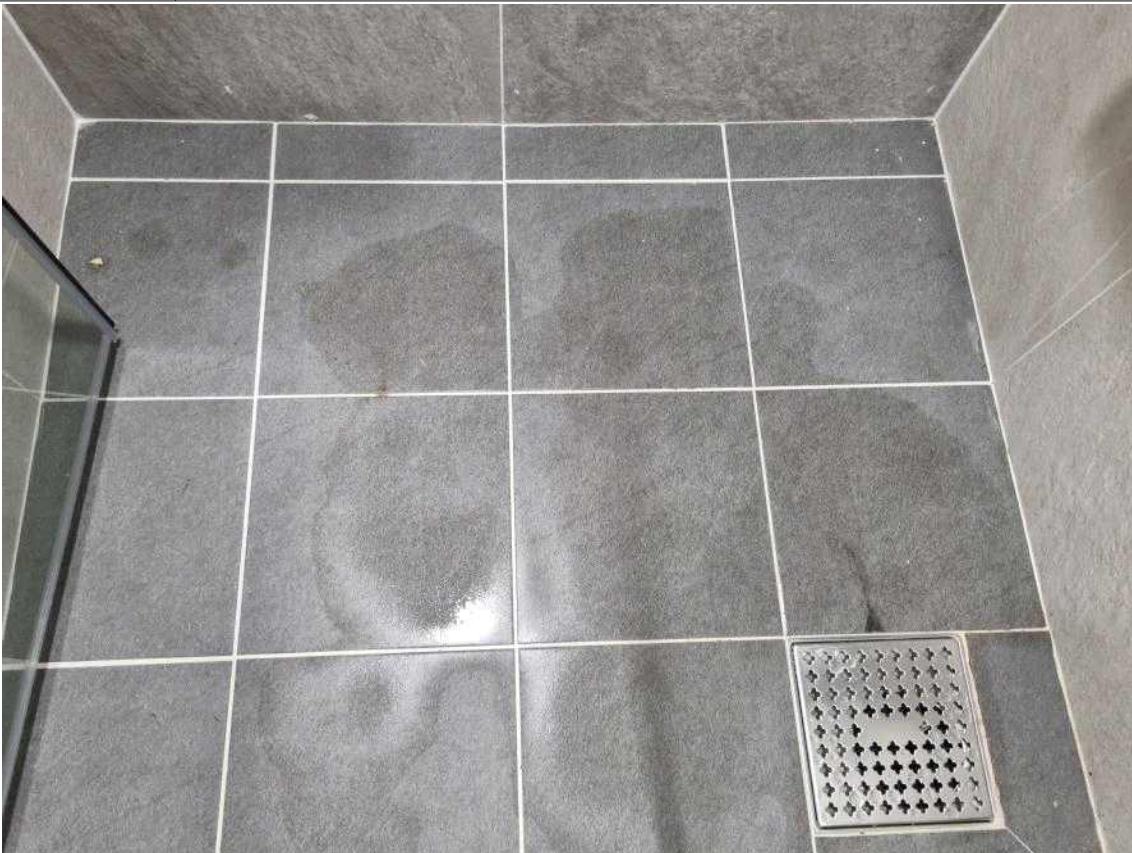
부부욕실 물 빠짐 점검 - 이상 없음

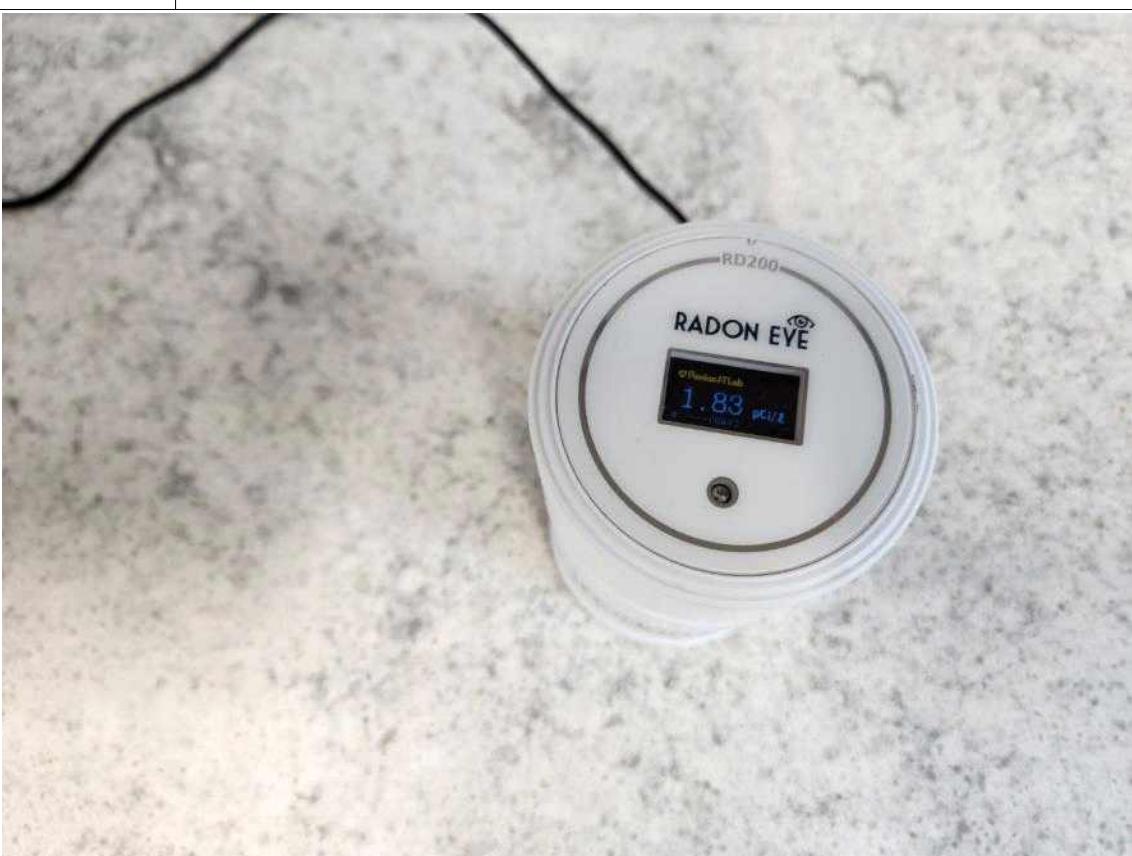
라돈 및 공기질 점검 - 이상 없음

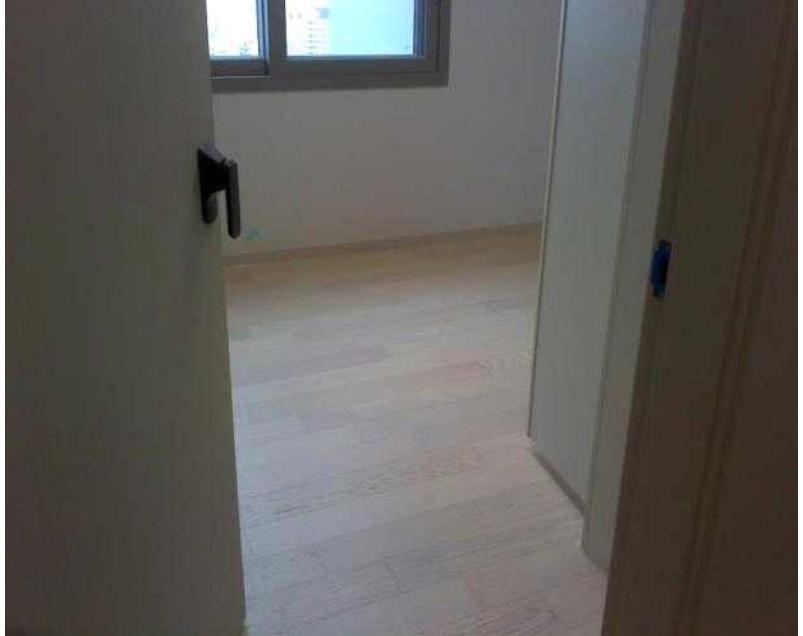
| 침실2-1 | 바닥 난방 - 확인 불가 |

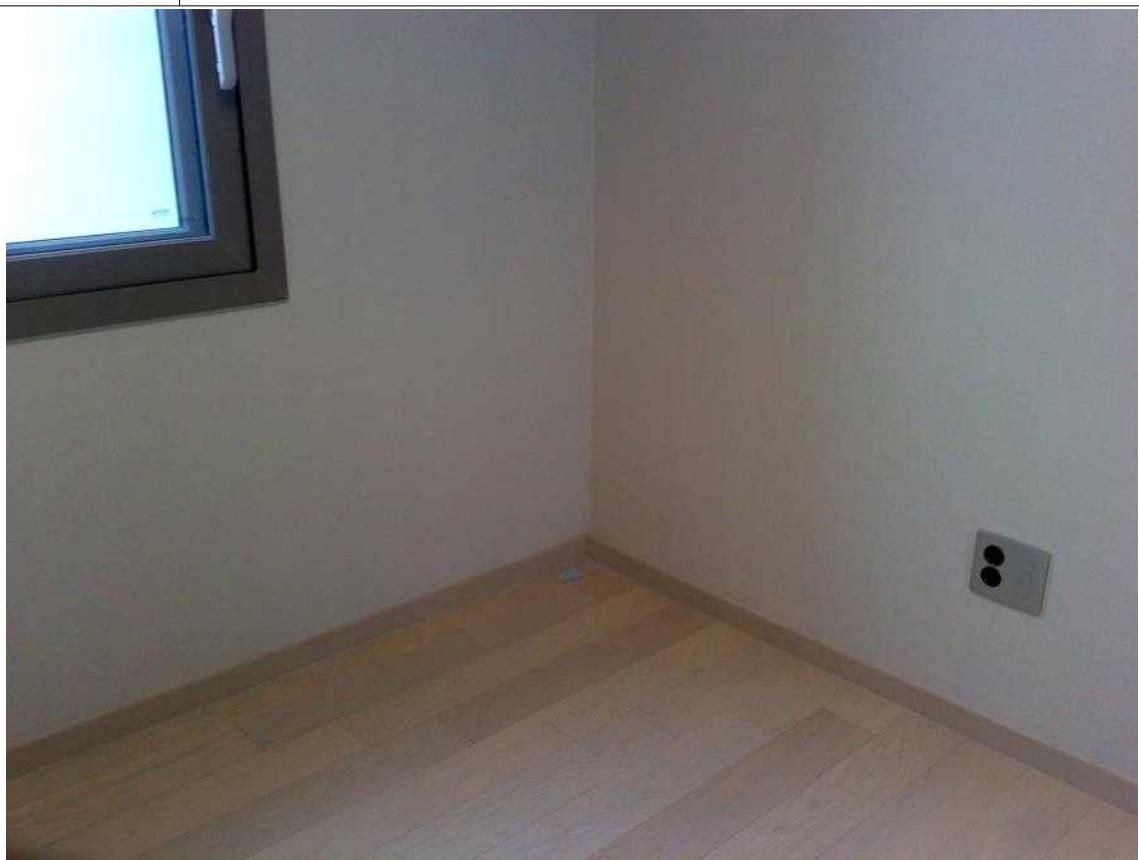
침실2-2

벽체 단열 - 양호

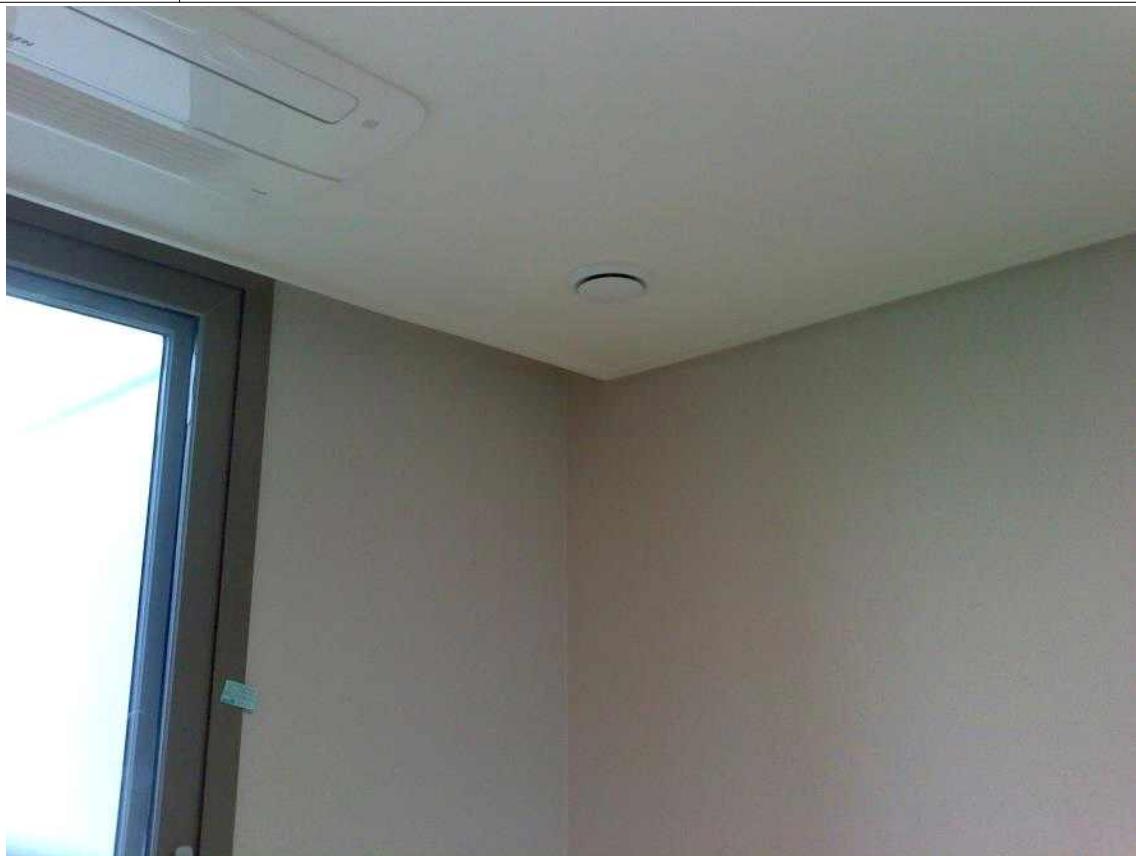
침실2-3

벽체 단열 - 양호

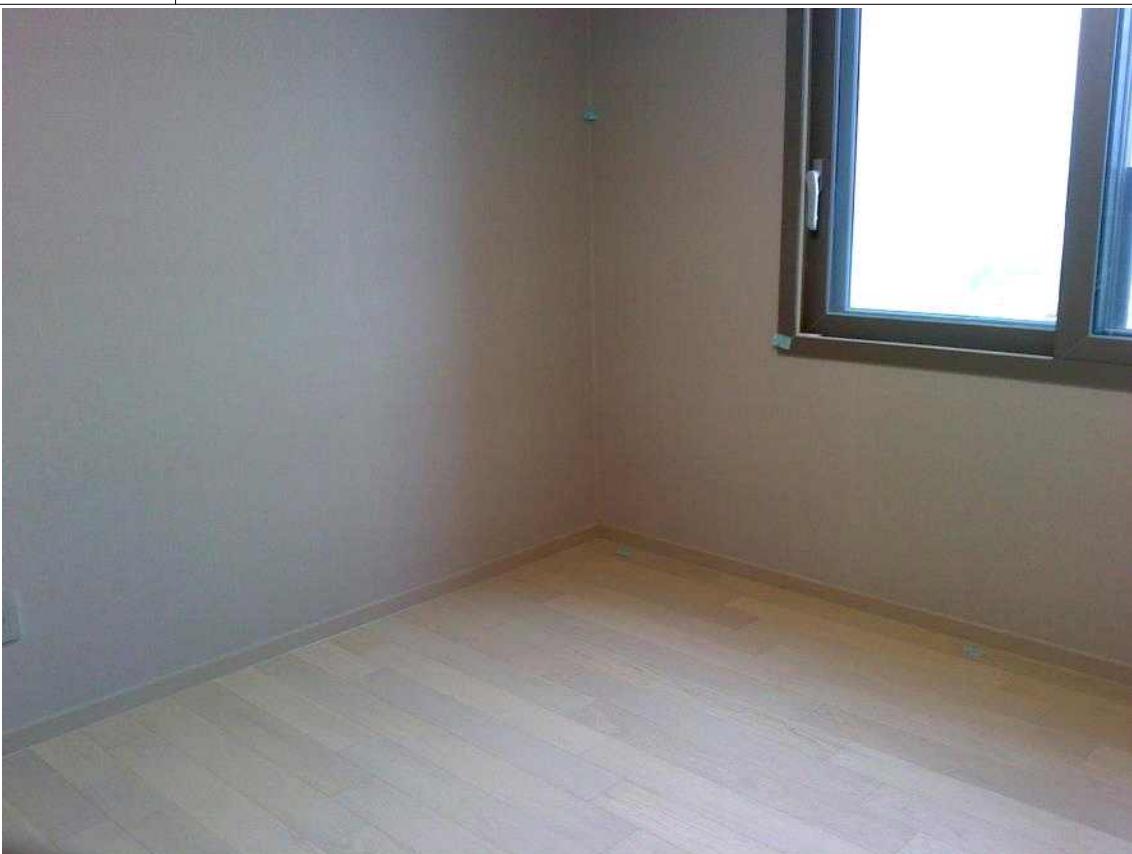
침실3-2

벽체 단열 - 양호

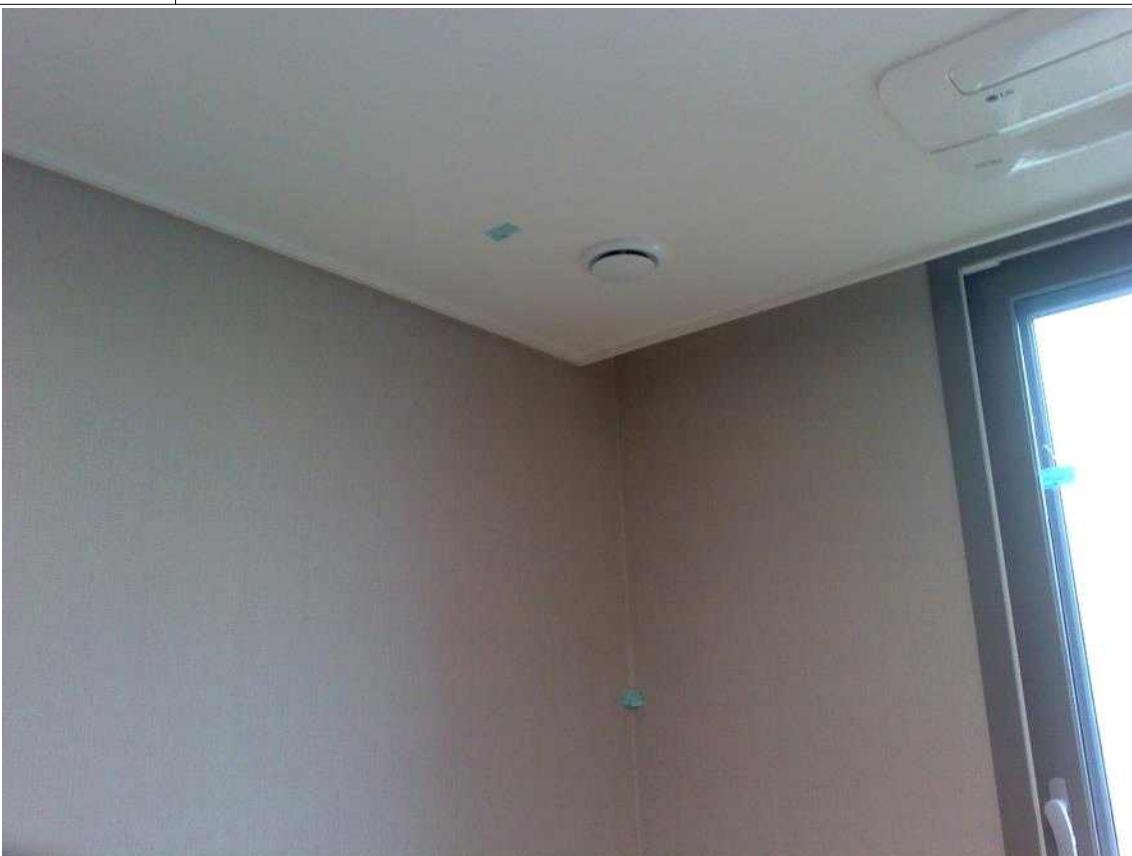
침실3-3

벽체 단열 - 양호
