주택점검보고서

♠ 위치 : 부산 해운대구 해운대로 2001번길

♠ 점검일 : 2023년 11월 10일

84m²B

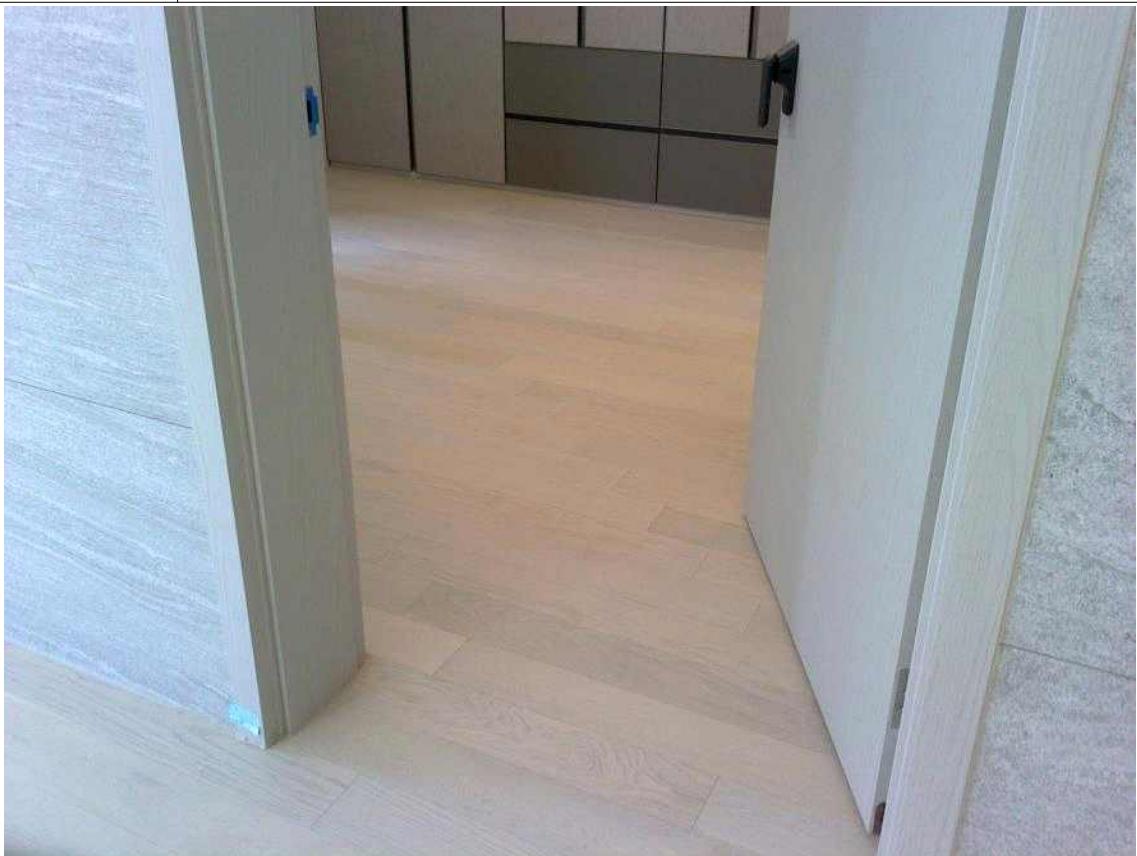
부부침실-1

바닥 난방 - 확인 불가

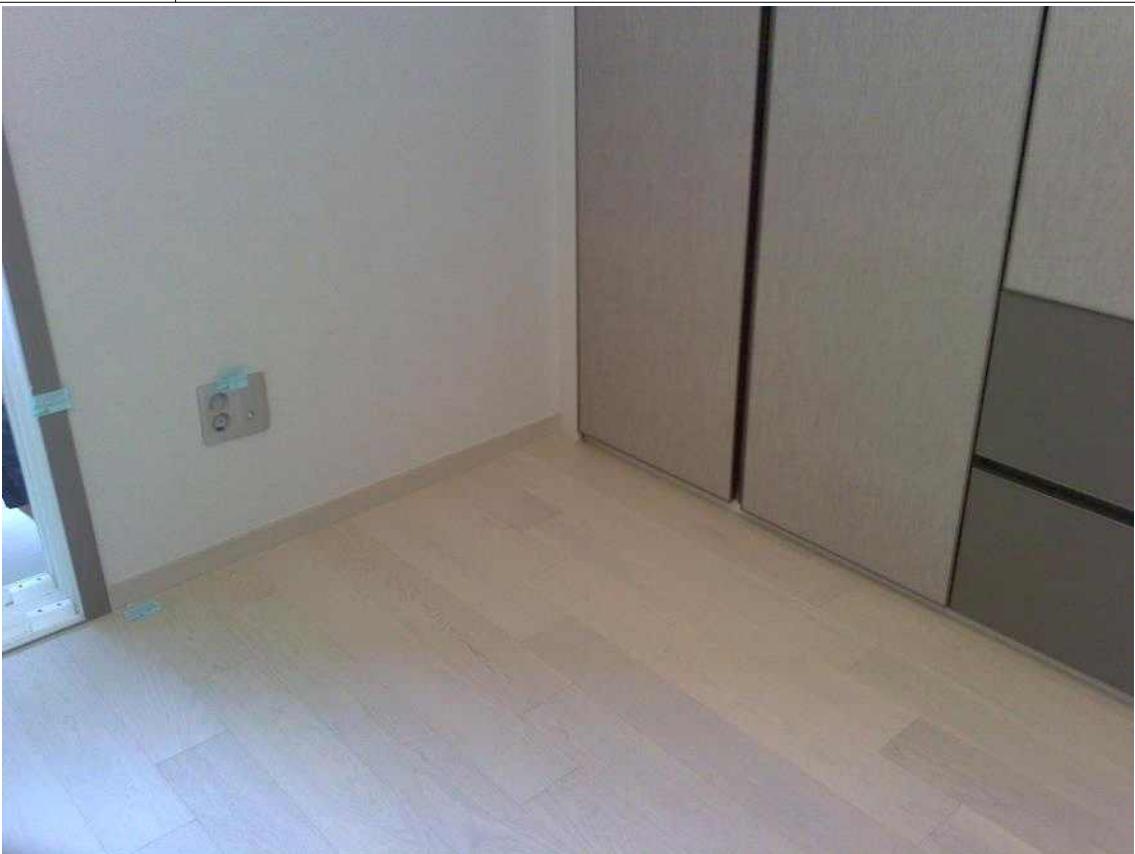
부부침실-2

벽체 단열 - 양호

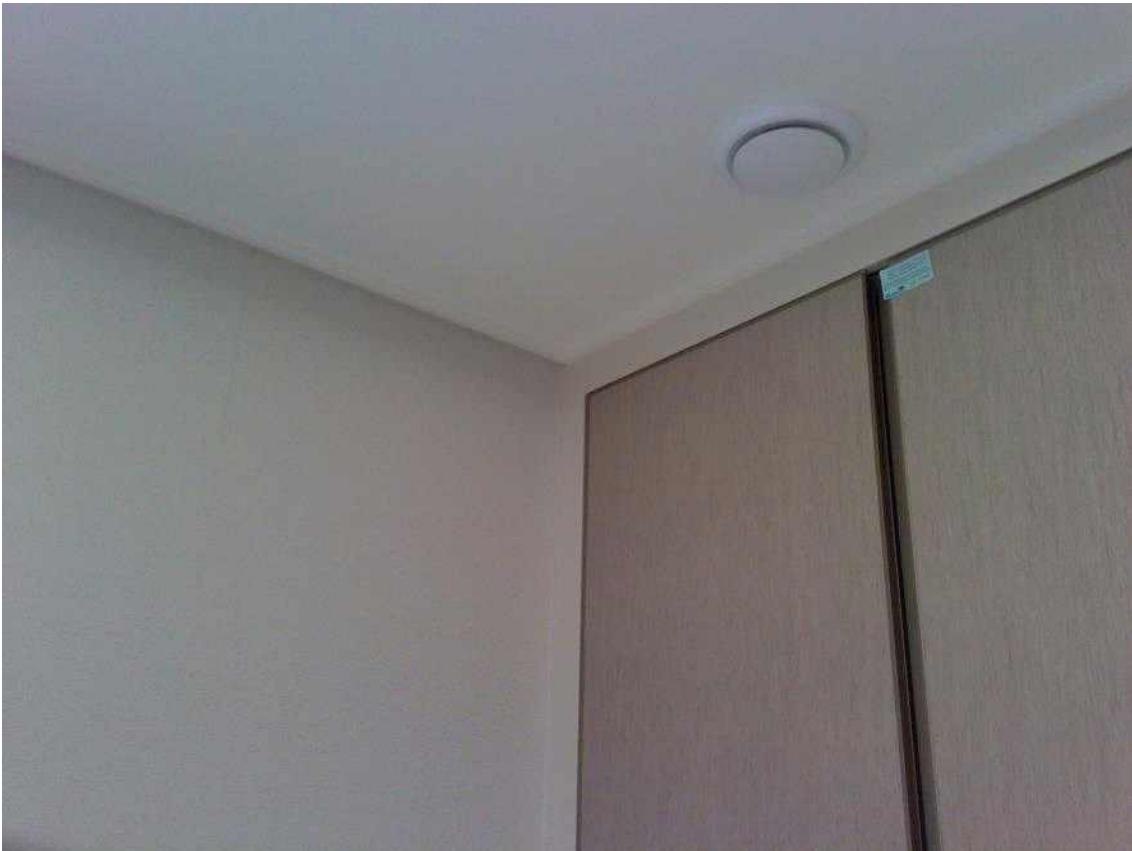
부부침실-3

벽체 단열 - 양호

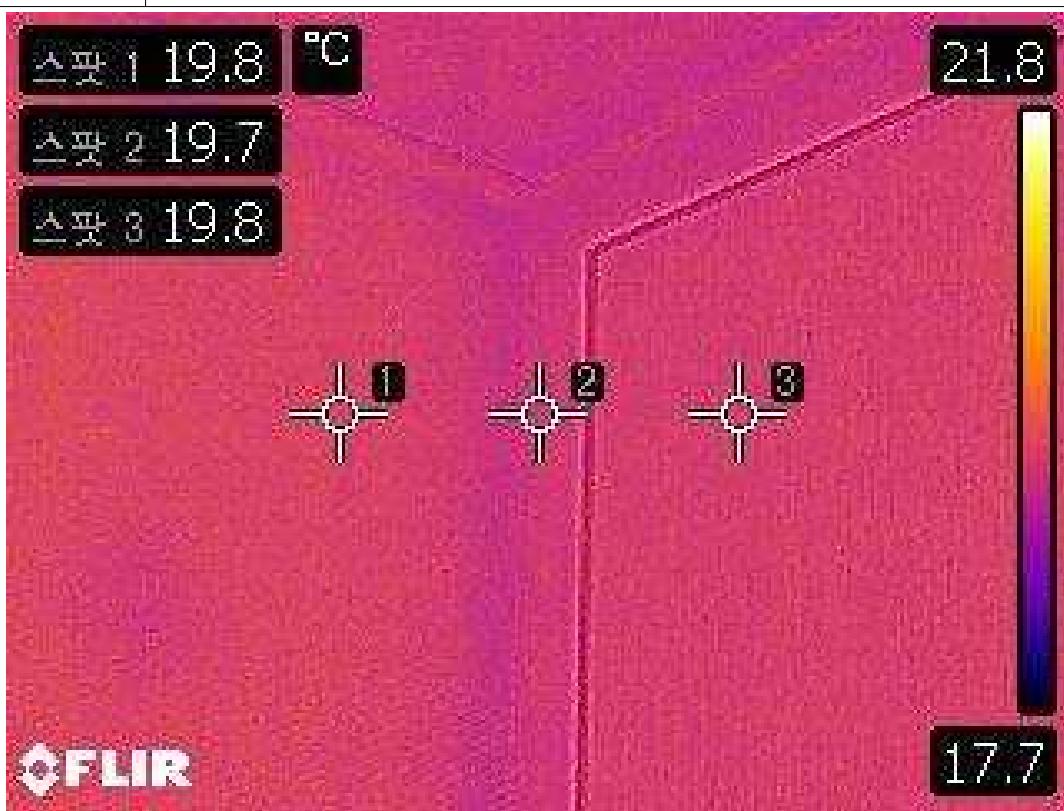
부부침실-3

벽체 단열 - 양호

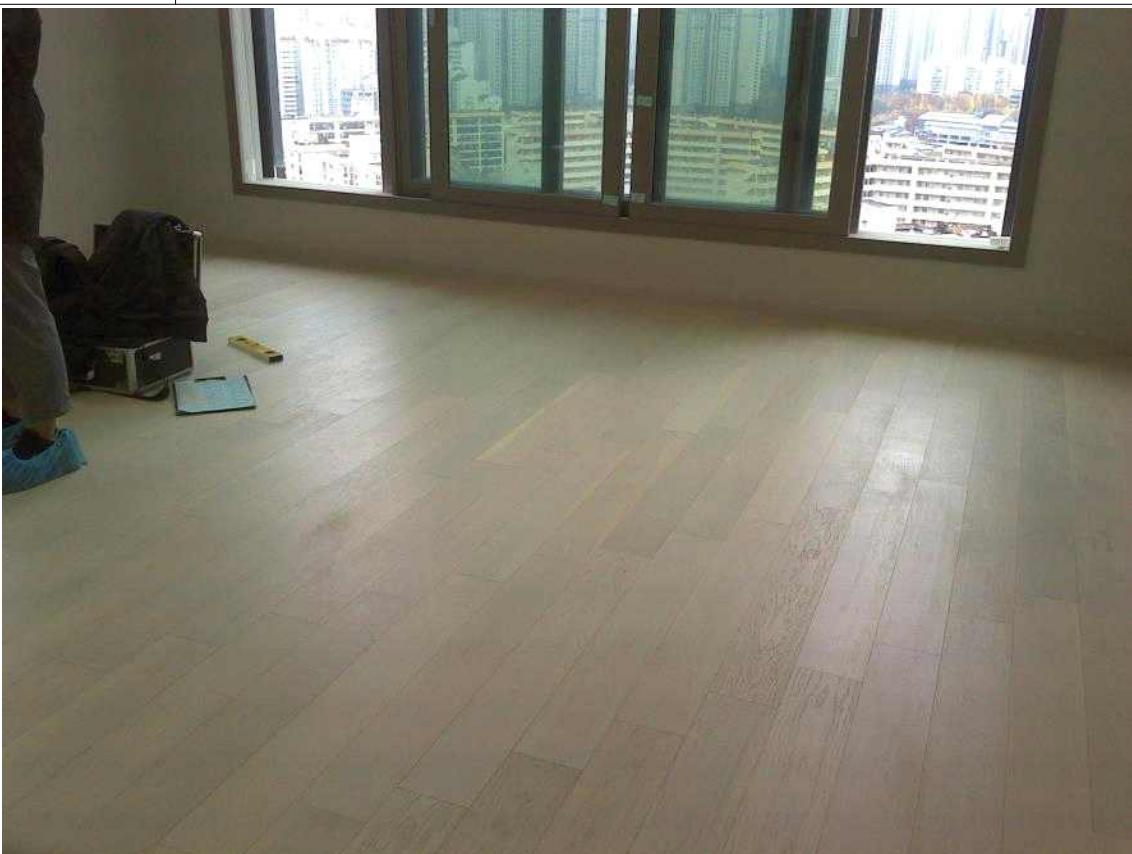
거실-1

바닥 난방 - 확인 불가

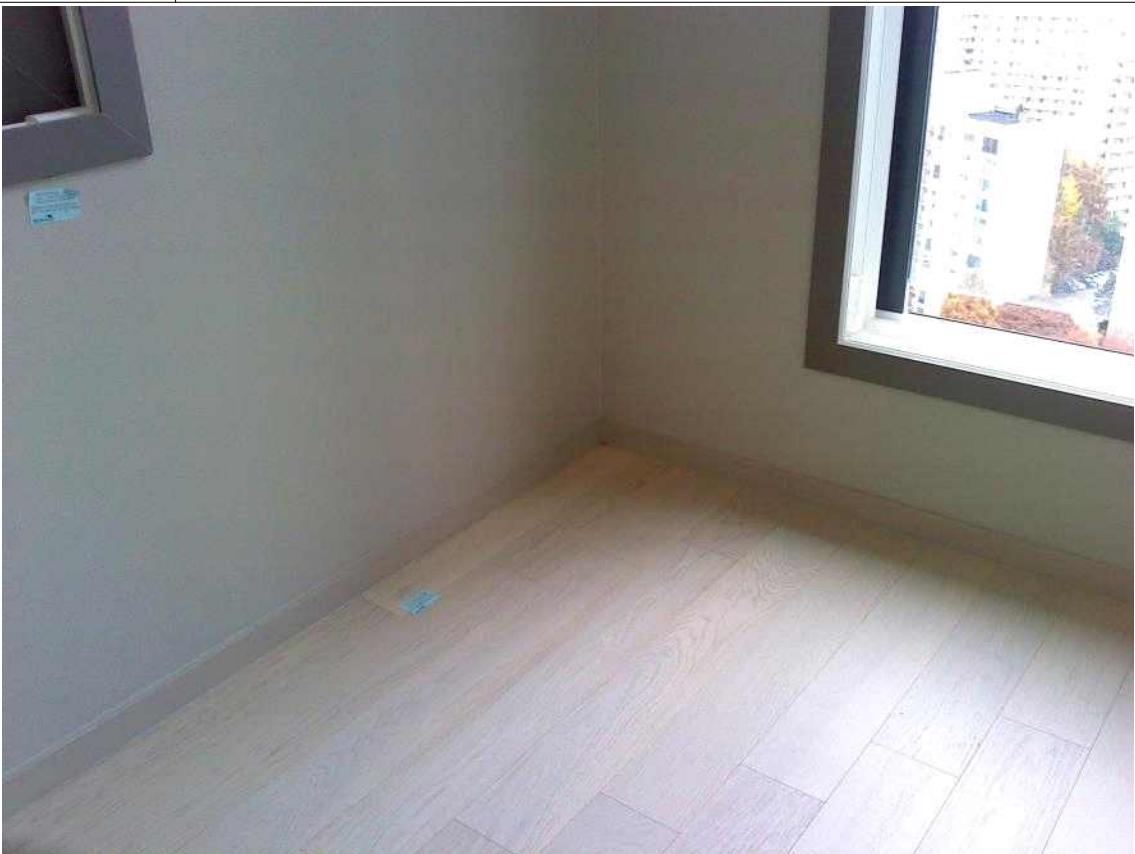
거실-2

벽체 단열 - 양호

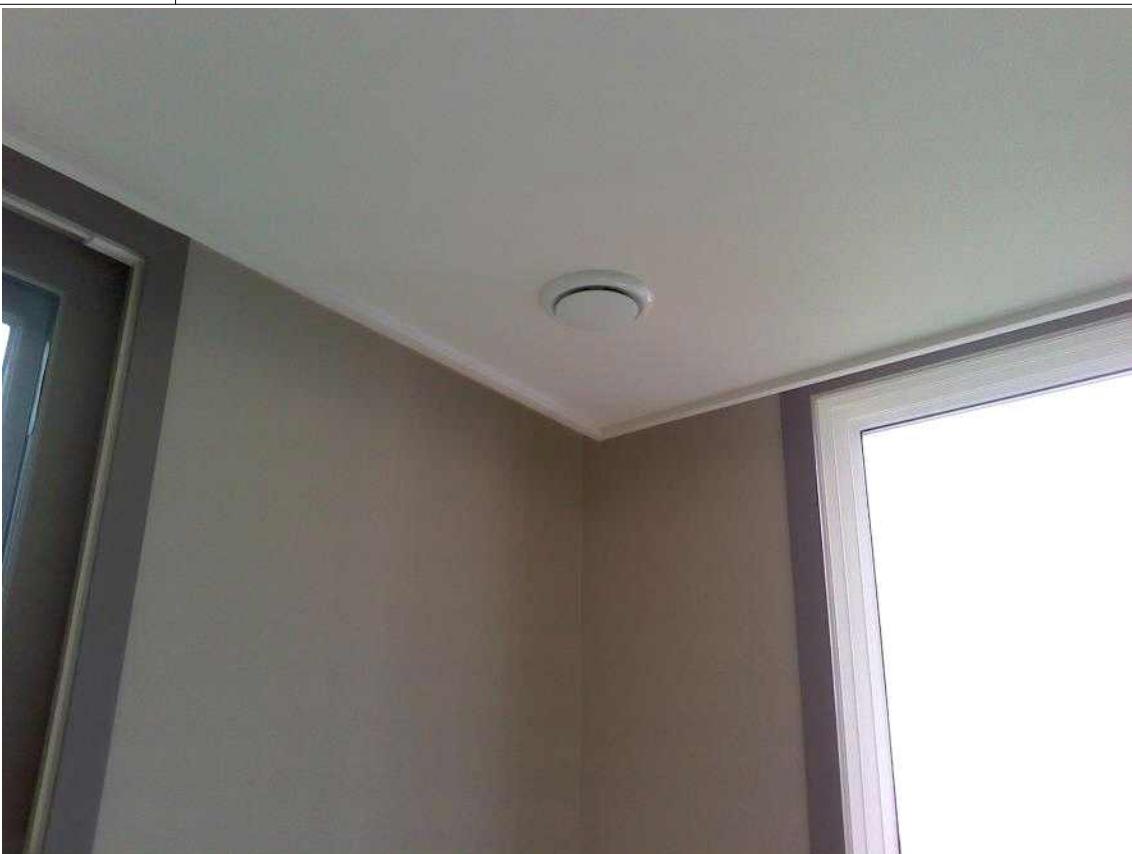
거실-3

벽체 단열 - 양호

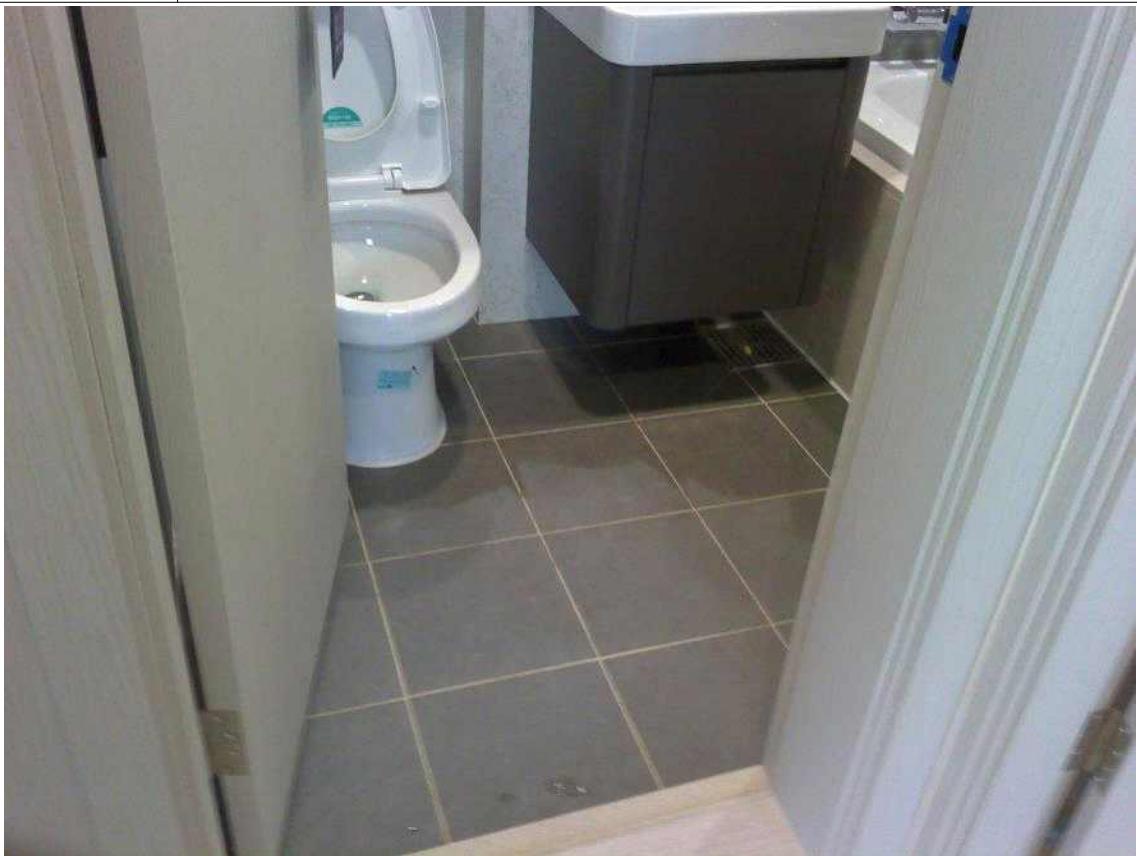
공용욕실-1

바닥 난방 - 확인 불가

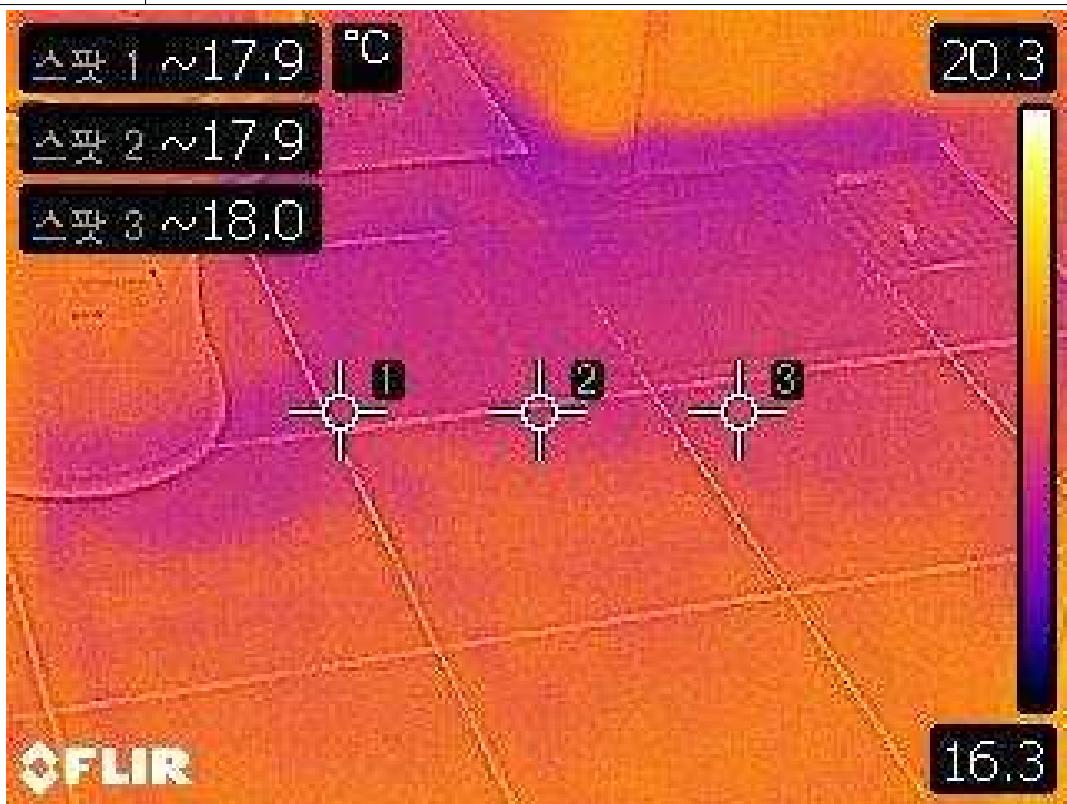
공용욕실-1

바닥 난방 - 확인 불가

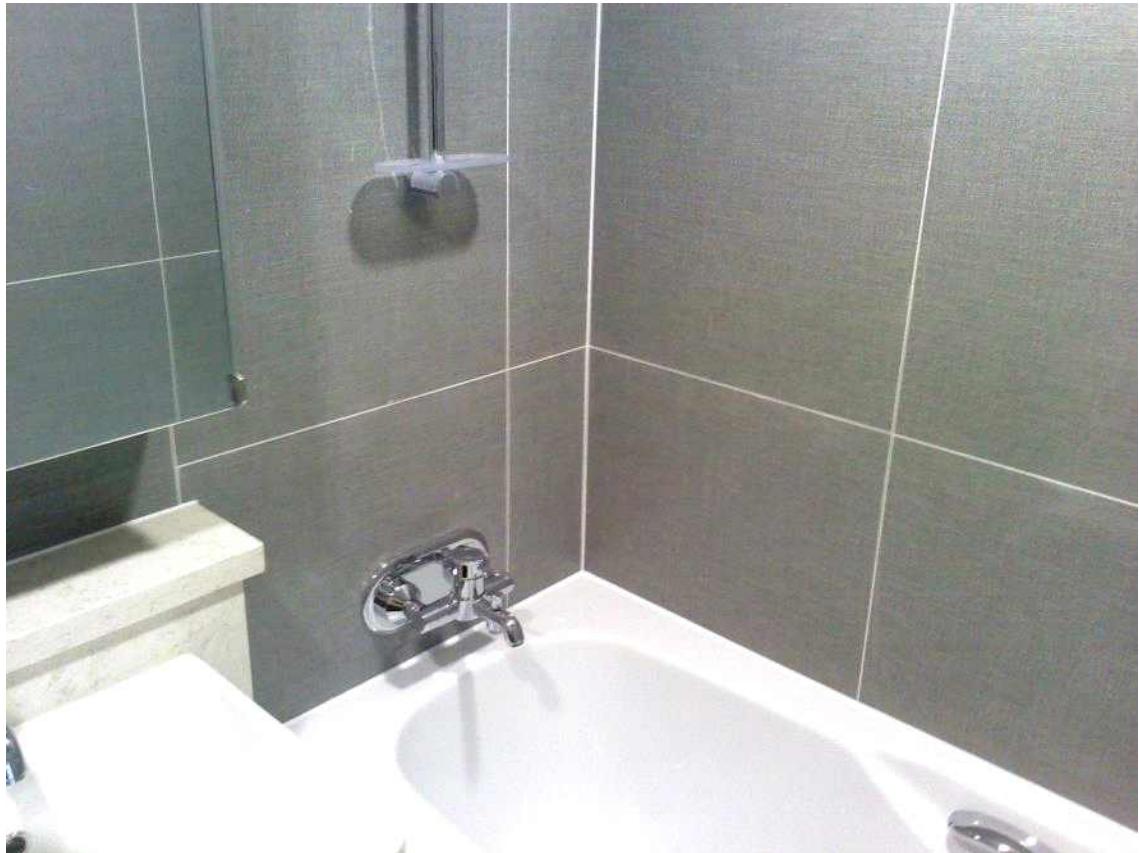
공용욕실-2

벽체 단열 - 양호

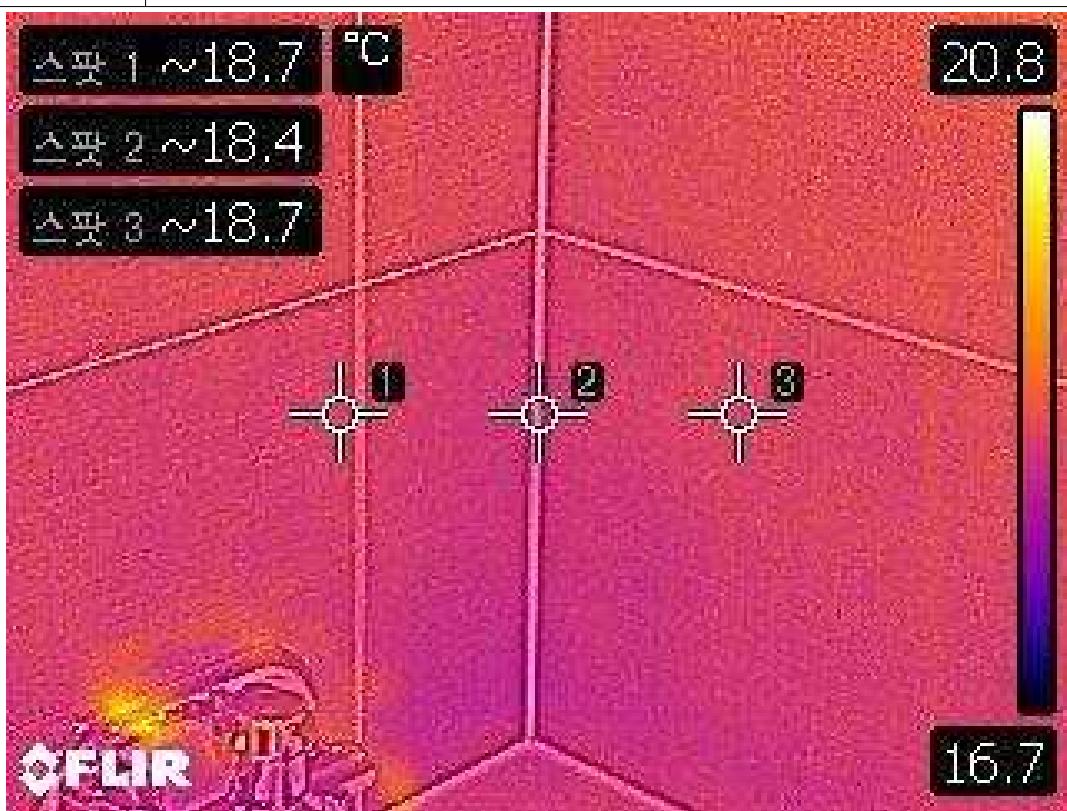
공용욕실-2

벽체 단열 - 양호

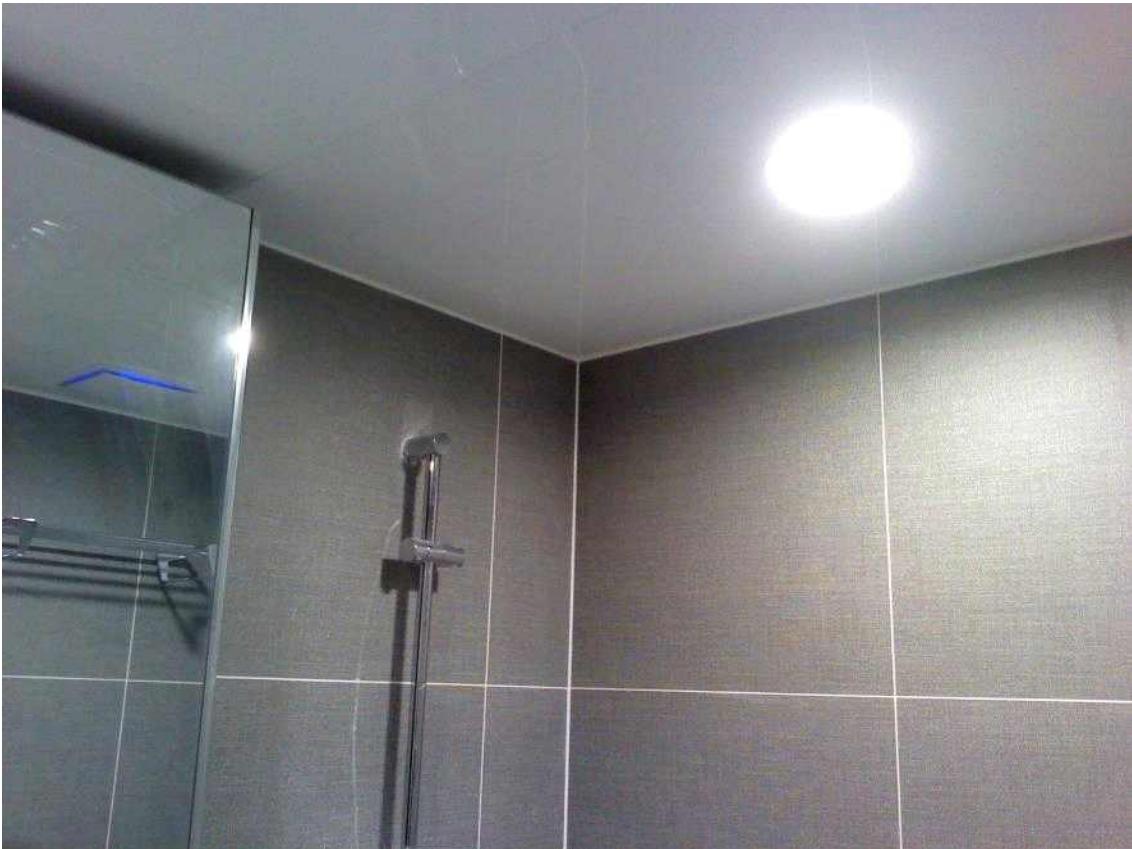
공용욕실-3

벽체 단열 - 양호

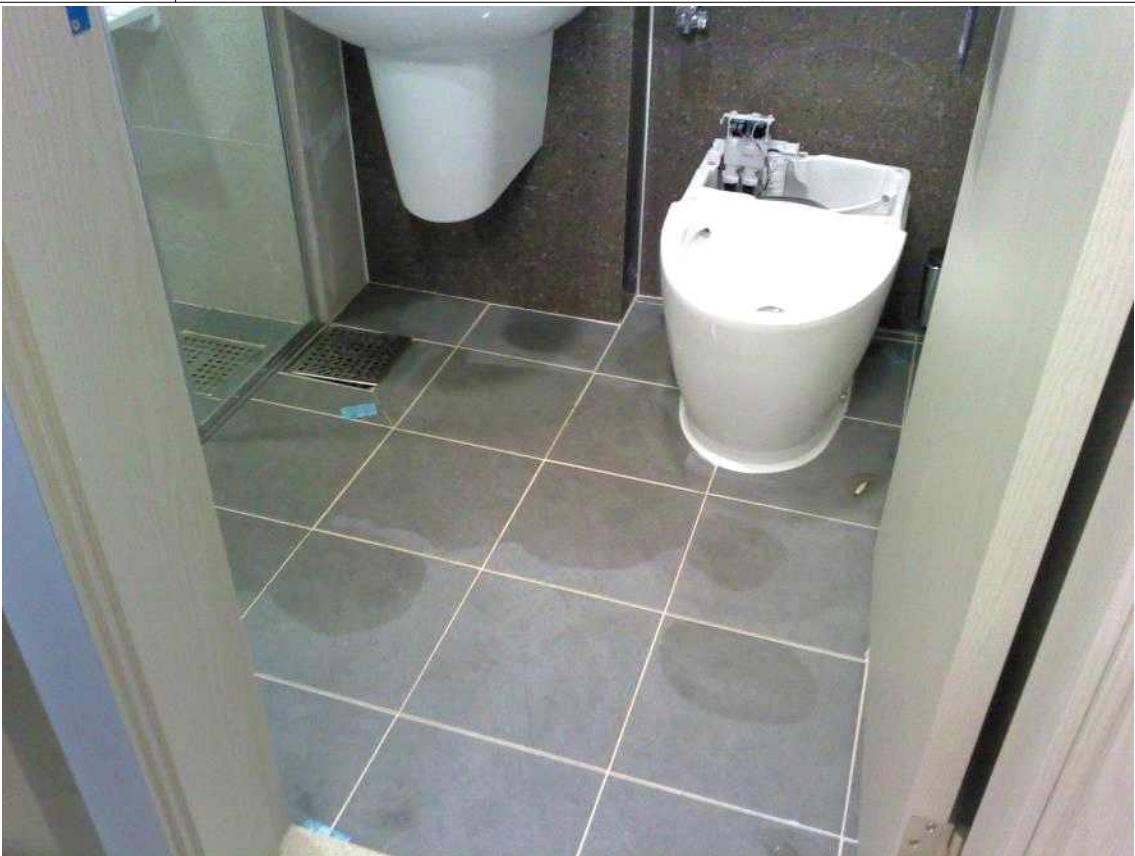
부부욕실-1

바닥 난방 - 확인 불가

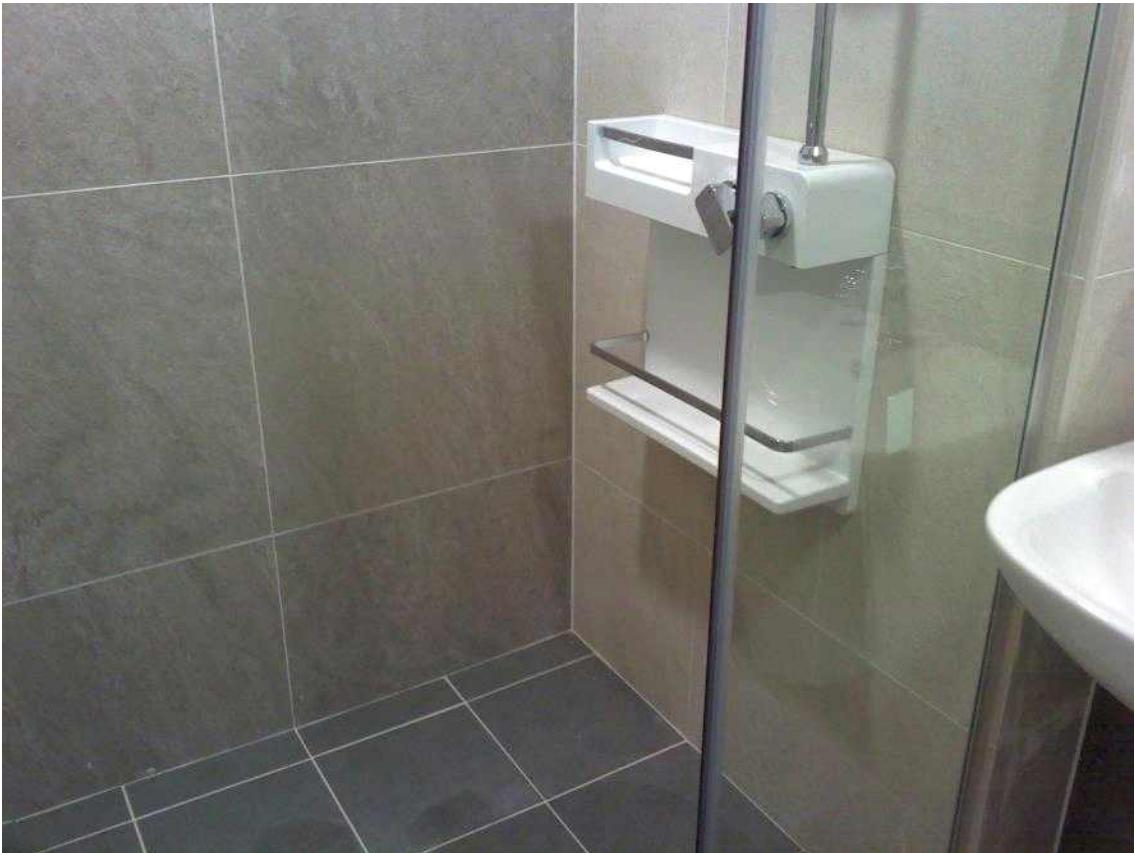
부부욕실-2

벽체 단열 - 양호

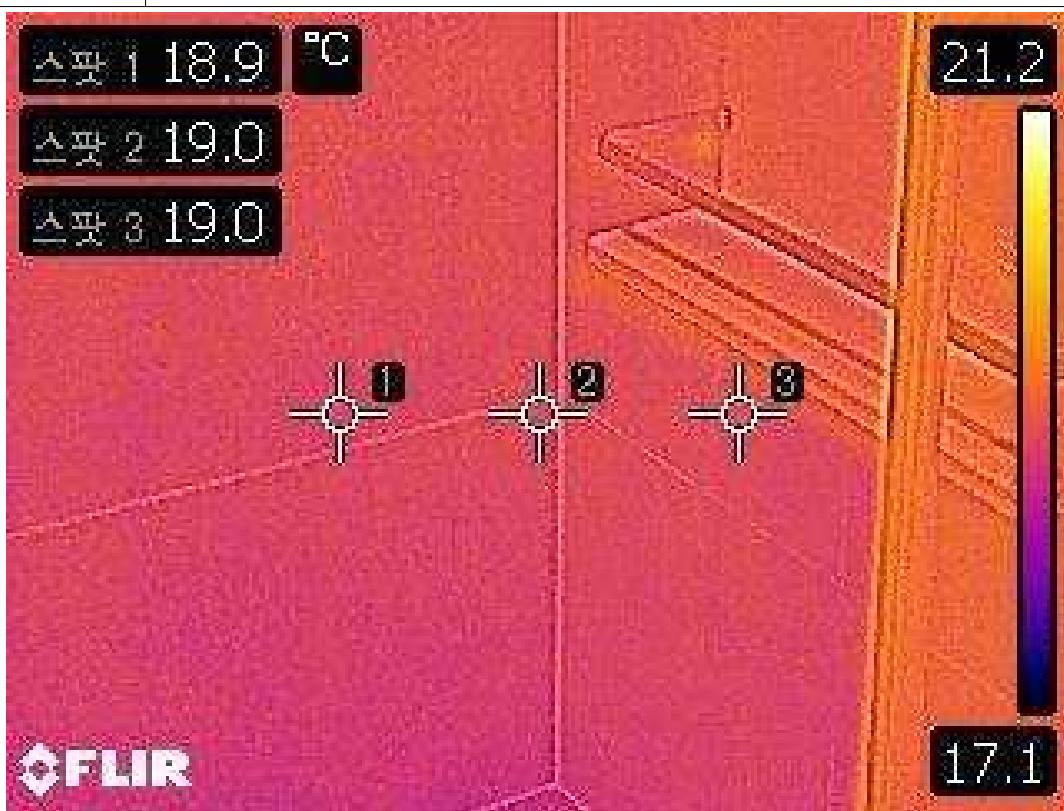
부부욕실-2

벽체 단열 - 양호

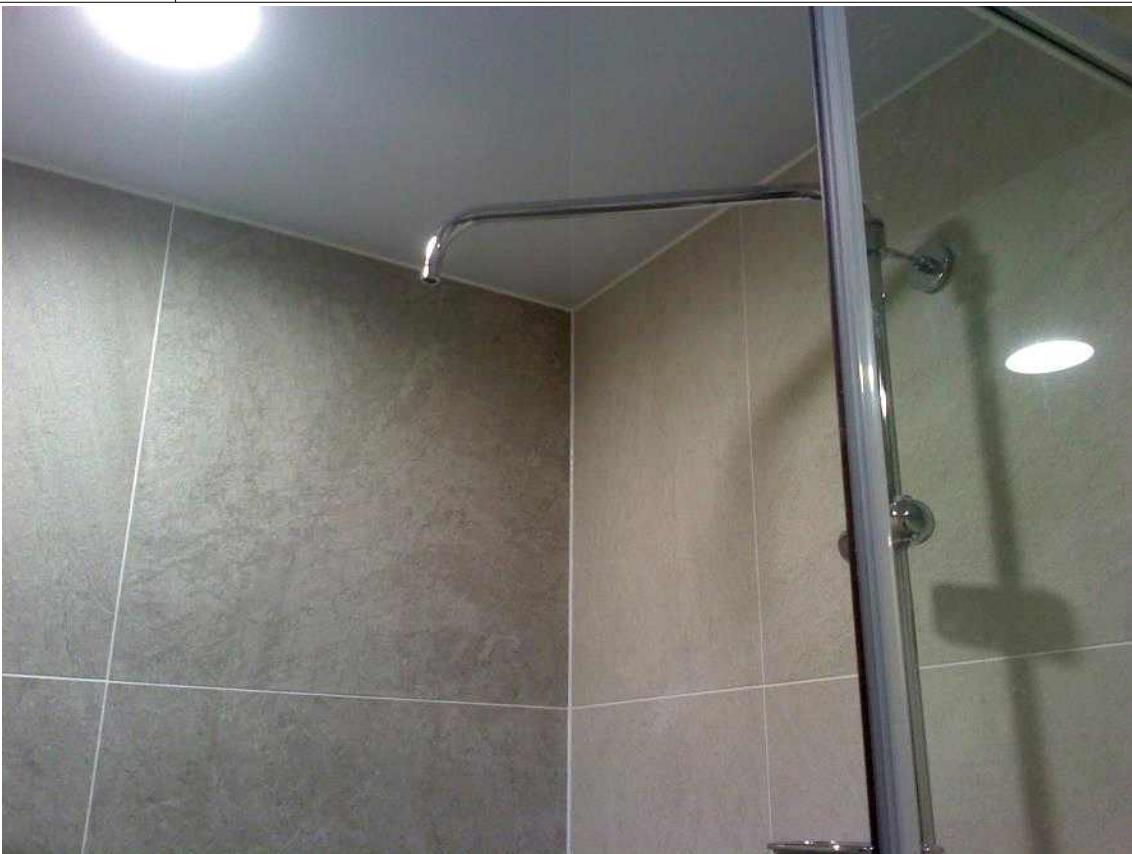
부부욕실-3

벽체 단열 - 양호

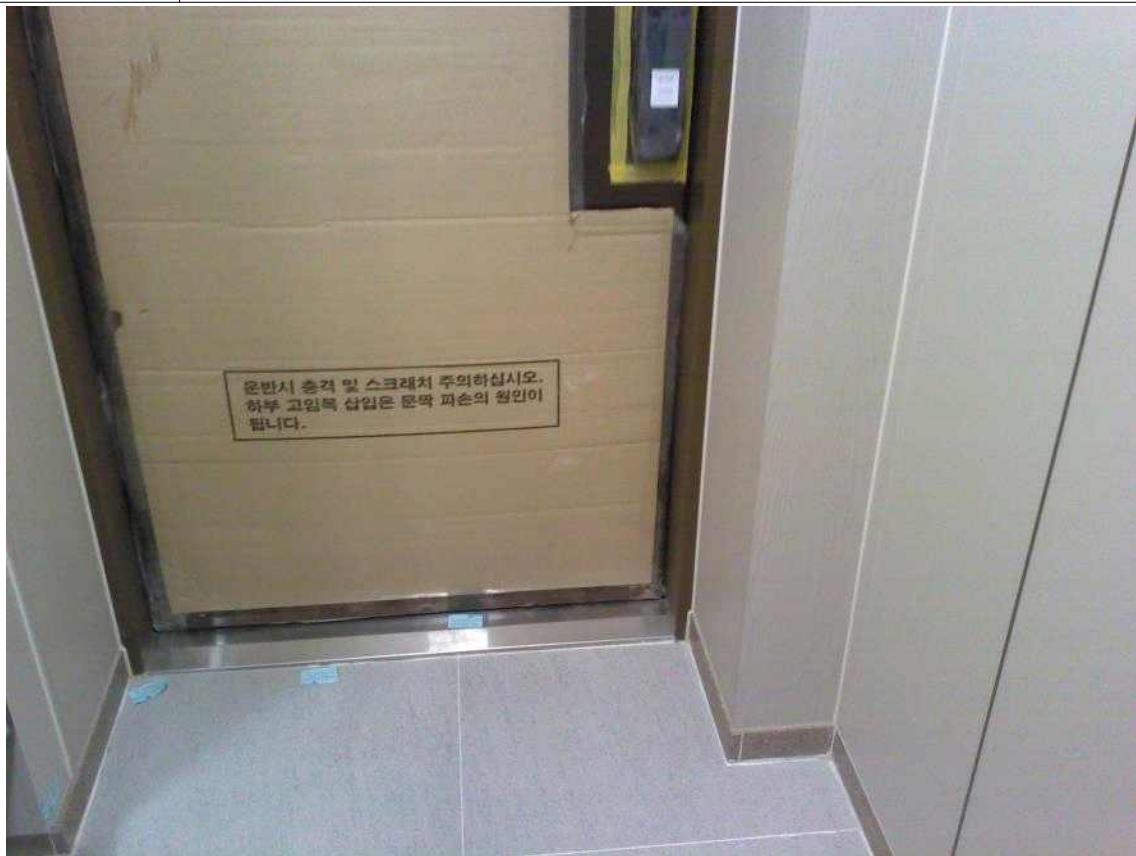
현관-1

문틀 코너부 단열 - 바람 유입으로 인한 온도차이 발생

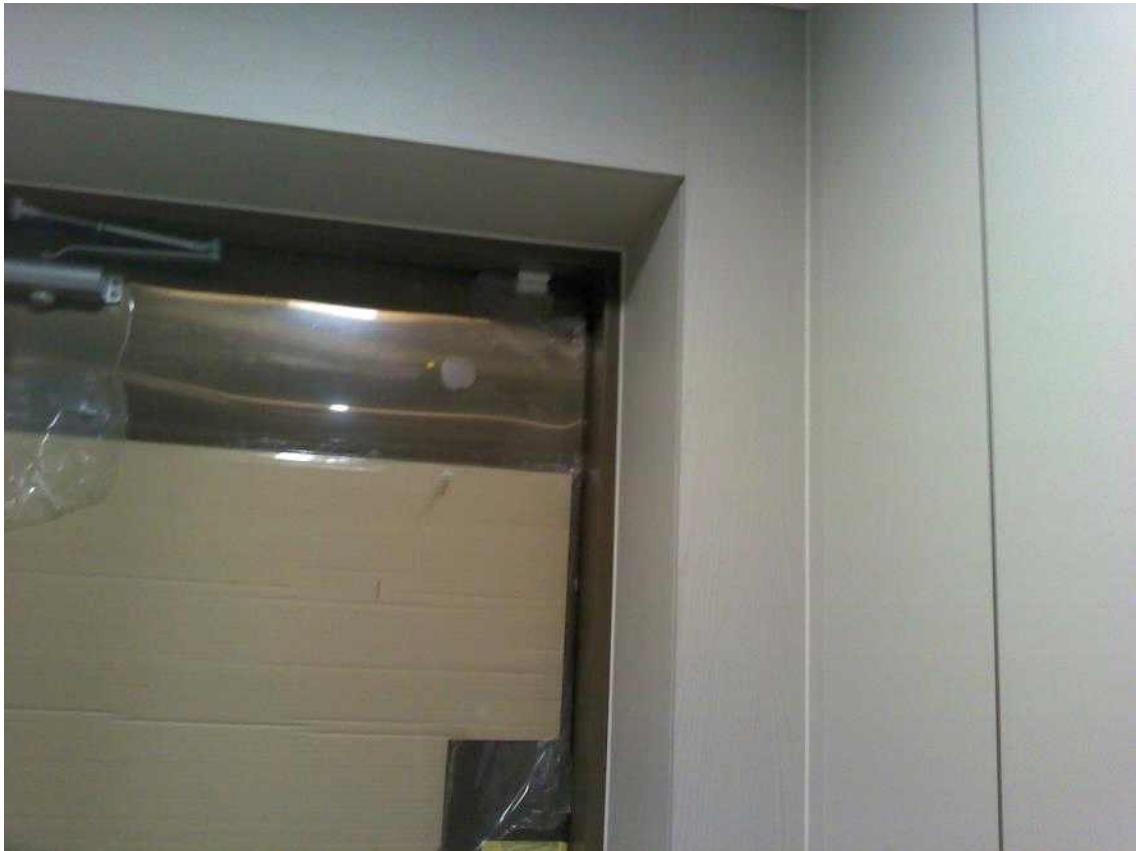
현관-2

문틀 코너부 단열 - 바람 유입으로 인한 온도차이 발생

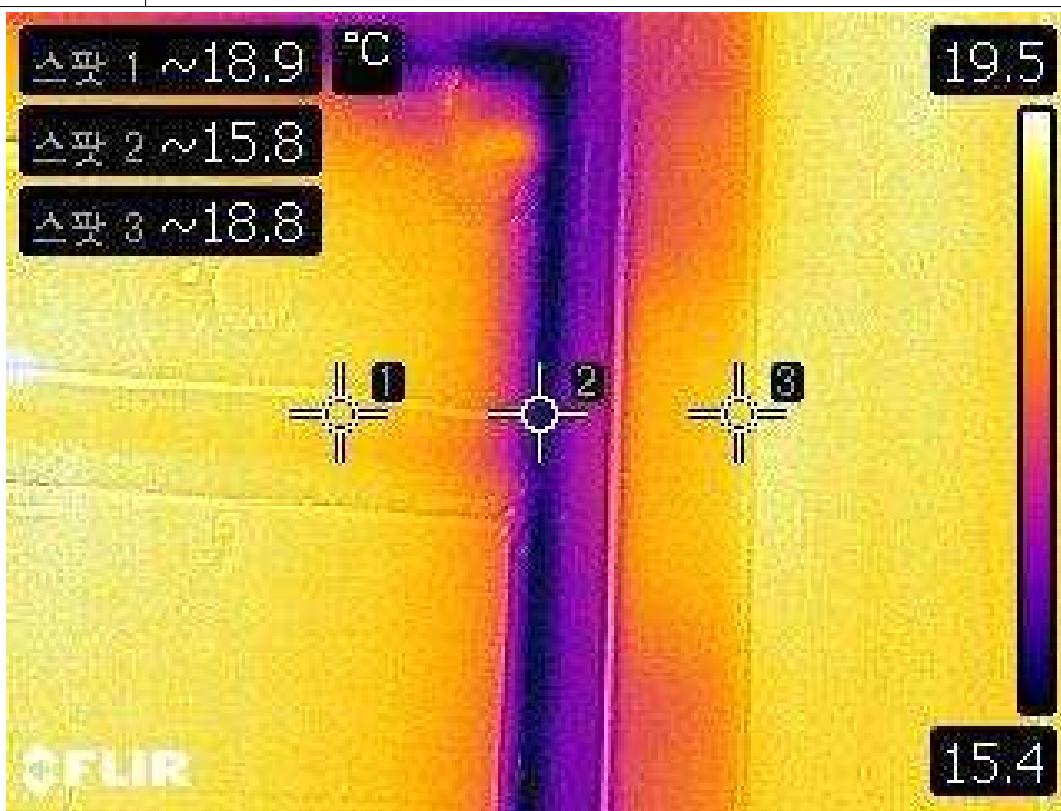
현관-2

문틀 코너부 단열 - 바람 유입으로 인한 온도차이 발생

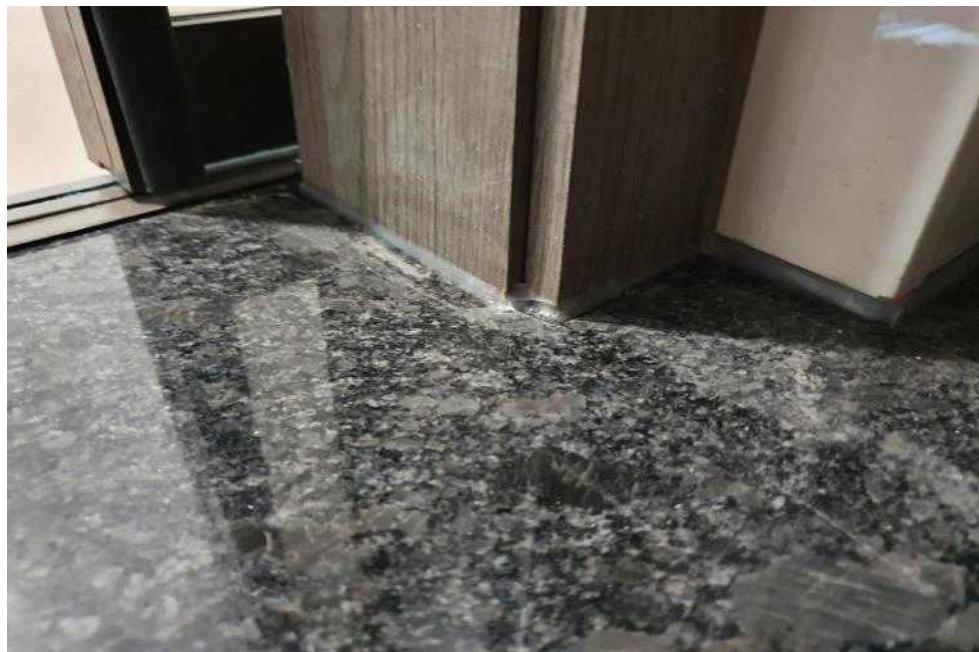
1. 보고서 전반에 걸쳐 타일 및 걸레받이 틈새 마감 불량, 틈새 마감 불량....등등으로 표시된 부분들이 있습니다

하부 틈새 불량의 경우에는 아래 사진과 같이 마감처리가 되어야 하며, 타일 틈새 및 걸레받이와 문틀 사이의 마감 틈새 불량의 경우에는 원칙적으로는 틈새가 없이 시공되어야 하는 것이 가장 좋습니다
다만 현실적으로 시공하면서 약간의 틈새가 생기는 부분들도 있기 때문에 틈사이의 실리콘등을 사용한 예술만 잘 되었다면 문제는 없습니다

맞물려 있는 공정들이 많아 주변을 전체 해체해야 하는지라 공사가 크기 때문에 시공사 측에서도 일단은 틈새는 메꾸려하고 들뜸의 부분은 그냥 넘어가거나 쉽게 가능한 간단한 조치만 할 것입니다
조치후에도 미관상의 하자를 크게 느끼신다면 시공사측에 정상적인 하자보수를 요구하시면 되겠습니다
